## RESOLUCIÓN DIRECTORAL N.º 0702-2025-OEFA/DFAI

**EXPEDIENTE N.º** : 0128-2024-OEFA/DFAI/PAS  
**ADMINISTRADO** : ACTIVOS MINEROS S.A.C.<sup>1</sup>  
**UNIDAD FISCALIZABLE** : PASIVOS AMBIENTALES MINEROS DE LA EX  
UNIDAD MINERA SAN ANTONIO DE ESQUILACHE  
**UBICACIÓN** : DISTRITO DE SAN ANTONIO, PROVINCIA PUNO Y  
DEPARTAMENTO DE PUNO  
**SECTOR** : MINERÍA  
**MATERIAS** : ARCHIVO

**II.1. Hecho imputado N°1: El administrado no ejecutó las actividades de cierre correspondiente a la etapa I del MPCPAM San Antonio de Esquilache para la bocamina 8740, bocamina 8746 y bocamina 8766.**

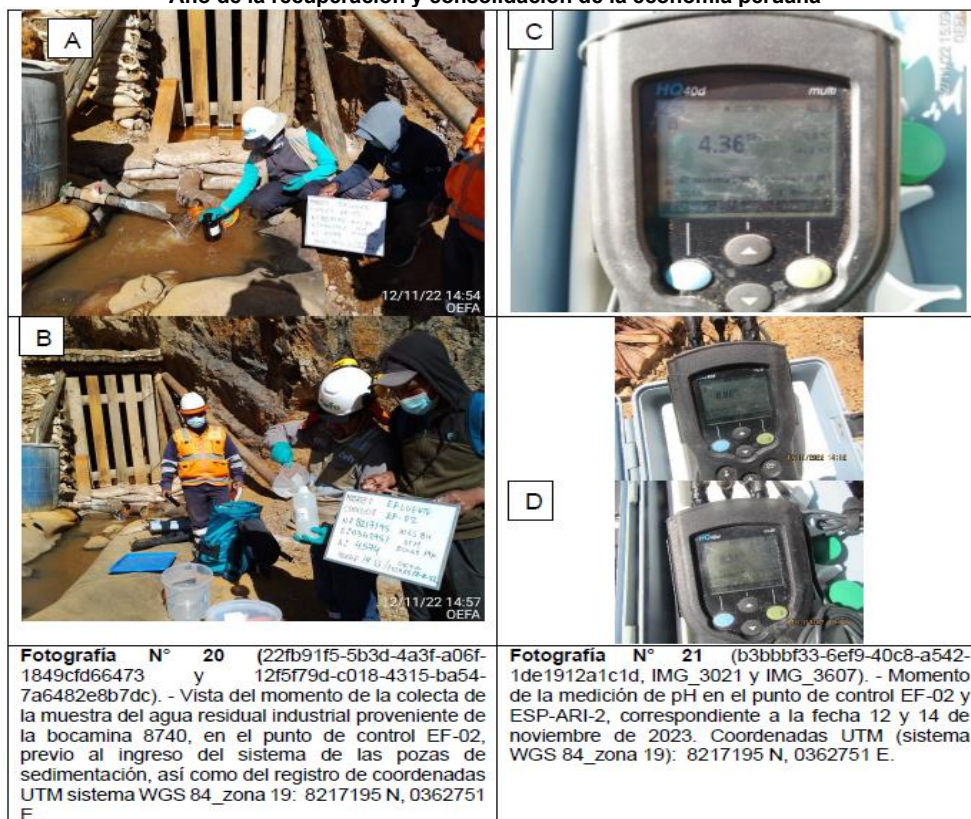
23. Del mismo modo, la DSEM colectó dos (2) muestras del efluente proveniente de la bocamina 8740, antes del ingreso al sistema de pozas de sedimentación y a la salida de la tercera poza de sedimentación antes de la descarga a la quebrada Mercedes en los puntos denominados EF-02 y ESP-ARI-2 respectivamente.

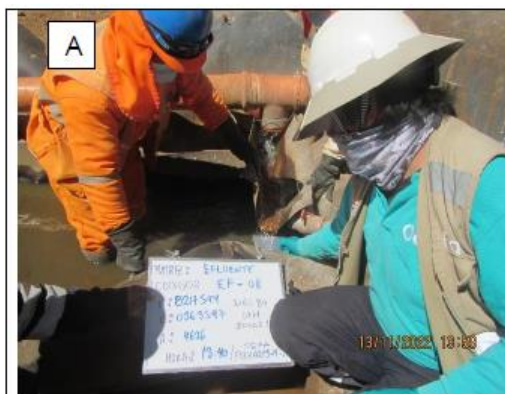
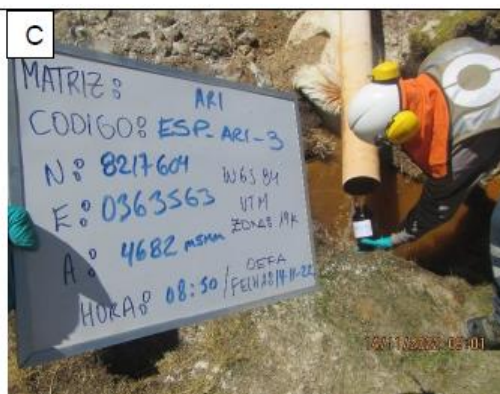
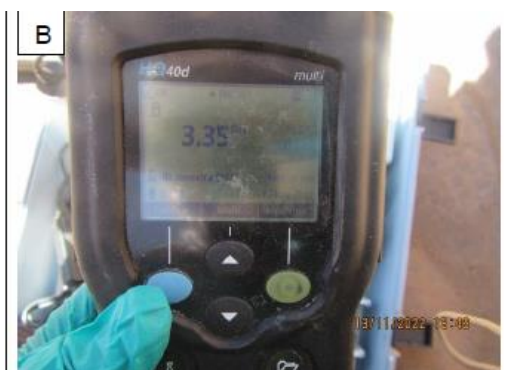
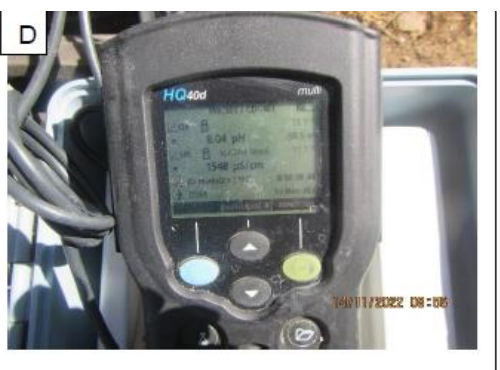
37. Del mismo modo, la DSEM colectó tres (3) muestras del efluente proveniente de la bocamina 8746, una (01) antes del ingreso al sistema de pozas de sedimentación y dos (2) a la salida de la tercera poza de sedimentación antes de la descarga a la quebrada Caballune en los puntos denominados EF-08 y ESP-ARI-3 respectivamente, tal como se muestra en las siguientes fotografías:

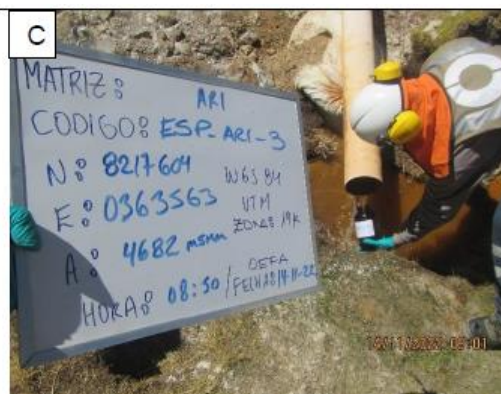
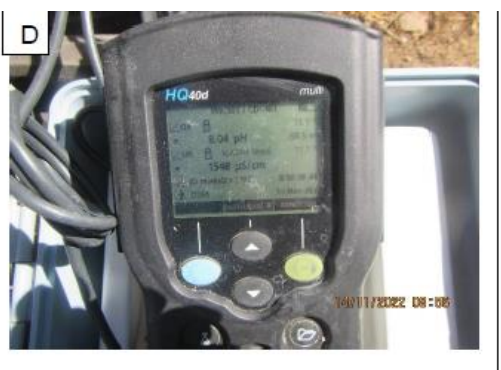
36. Del mismo modo, la DSEM colectó tres (3) muestras del efluente proveniente de la bocamina 8746, una (01) antes del ingreso al sistema de pozas de sedimentación y dos (2) a la salida de la tercera poza de sedimentación antes de la descarga a la quebrada Caballune en los puntos denominados EF-08 y ESP-ARI-3 respectivamente, tal como se muestra en las siguientes fotografías:
