Organismo de Evaluación y  
Fiscalización Ambiental - OEFA

## RESOLUCIÓN DIRECTORAL N.º 01964-2025-OEFA/DFAI

**EXPEDIENTE** : 1016-2020-OEFA/DFAI/PAS  
**ADMINISTRADO** : SAPET DEVELOPMENT PERÚ INC. SUCURSAL PERÚ<sup>1</sup>  
**UNIDAD PRODUCTIVA** : LOTE VII/VI  
**UBICACIÓN** : DISTRITO DE LOBITOS, PROVINCIA DE TALARA Y  
DEPARTAMENTO DE PIURA  
**SECTOR** : HIDROCARBUROS  
**MATERIA** : RECURSO DE RECONSIDERACIÓN

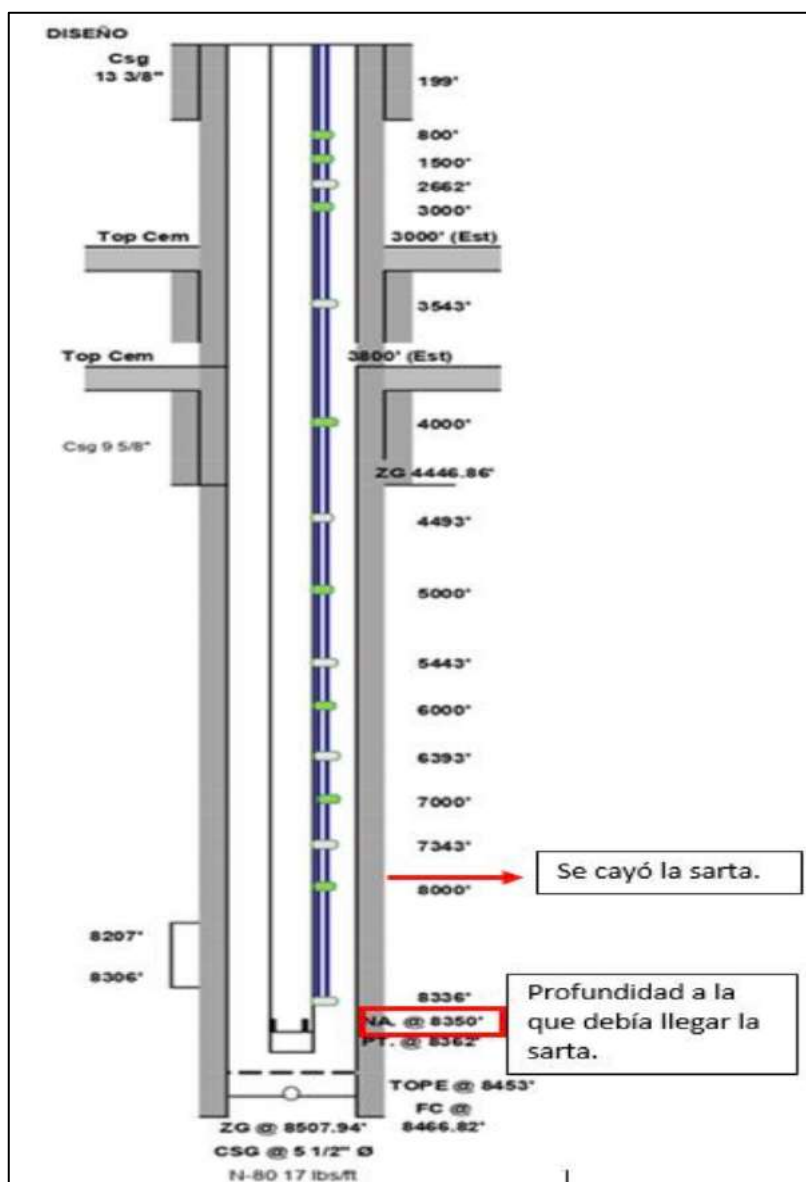
Imagen N° 2: Sobre la caída de la *sarta* durante los trabajos de *pulling*

30. En ese sentido, el administrado recalca que las actividades realizadas hasta el 11 de abril de 2020 corresponde a actividades de pulling, las mismas que se encontraban programadas según el Anexo N° 1 - RX la Recomendación de Trabajo; por lo que, a partir de ese momento (11 de abril de 2020 a las 15:00 horas) se iniciaron los trabajos de recuperación de la sarta, es decir, recién aquí se iniciaron los trabajos de *workover*<sup>1617</sup>.

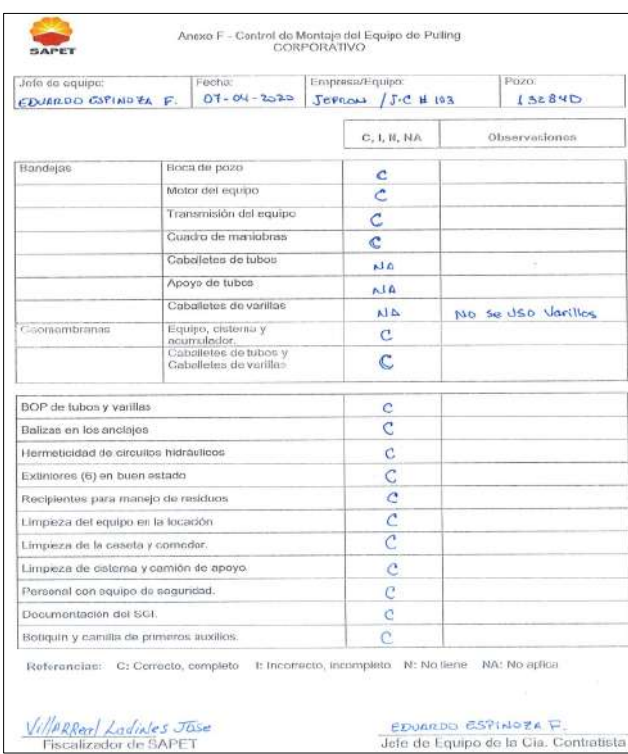
| Anexo - Medios probatorios | Análisis DFAI |
|---|---|
| <p><b>“Anexo 2 - Anexo F Control de Montaje del Equipo de Pulling”</b></p> <p>Referencias: C: Correcto, completo I: Incorrecto, incompleto N: No tiene NA: No aplica</p> <p><i>Villarral Ladines José</i><br/>Fiscalizador de SAFET</p> <p><i>EDUARDO ESPINOZA P.</i><br/>Jefe de Equipo de la Cia. Contratista</p> | <p>El administrado al adjuntar el <b>Anexo 2 – “Control de Montaje del Equipo de Pulling (Anexo F)”</b>, pretende sustentar que las actividades ejecutadas en el pozo 13284D correspondían únicamente a <b>pulling</b>; y, por ende, cuestionar la calificación de <b>workover</b> considerada por el OEFA. Sin embargo, dicho documento, por su propia naturaleza, constituye una <b>lista de verificación de montaje/preparación</b> de equipos y condiciones en locación, es decir, acredita que se realizaron acciones de <b>alistamiento</b> del equipo asociado a un servicio de pulling en una fecha determinada, pero <b>no acredita</b> la naturaleza real e integral de la intervención efectivamente ejecutada en el pozo, ni desvirtúa la secuencia operativa constatada en el expediente.</p> <p>En esa línea, la determinación de si la intervención corresponde a pulling o workover no depende de la denominación interna consignada en un formato, sino de la finalidad y desarrollo real de los trabajos realizados y su evolución durante la intervención. En el presente caso, esta Dirección evaluó el conjunto de actuaciones ejecutadas (incluida la contingencia de caída de sarta y posteriores maniobras de</p> |

| Anexo - Medios probatorios | Análisis DFAI |
|---|---|
| | <p>recuperación/pesca), concluyendo que se trató de actividades de intervención del pozo calificables como workover, más aún considerando que no existe una frontera rígida entre pulling y workover cuando la operación deriva en actividades mayores por contingencias.</p> <p>Por tanto, aun cuando el administrado presente en calidad de nueva prueba el Anexo 2 para sostener que se trataba de pulling, dicho documento <b>no es idóneo ni suficiente</b> para desvirtuar la calificación considerada por esta Dirección, pues no acredita los hechos operativos determinantes ni enerva los fundamentos técnicos que sustentan que las actividades desarrolladas durante el periodo evaluado correspondieron a una intervención del pozo bajo el alcance de workover.</p> <p><b>Por tanto, el Anexo 2 – “Anexo F Control de Montaje del Equipo de Pulling”, presentado en calidad de nueva, no desvirtúa la única conducta infractora del PAS.</b></p> |

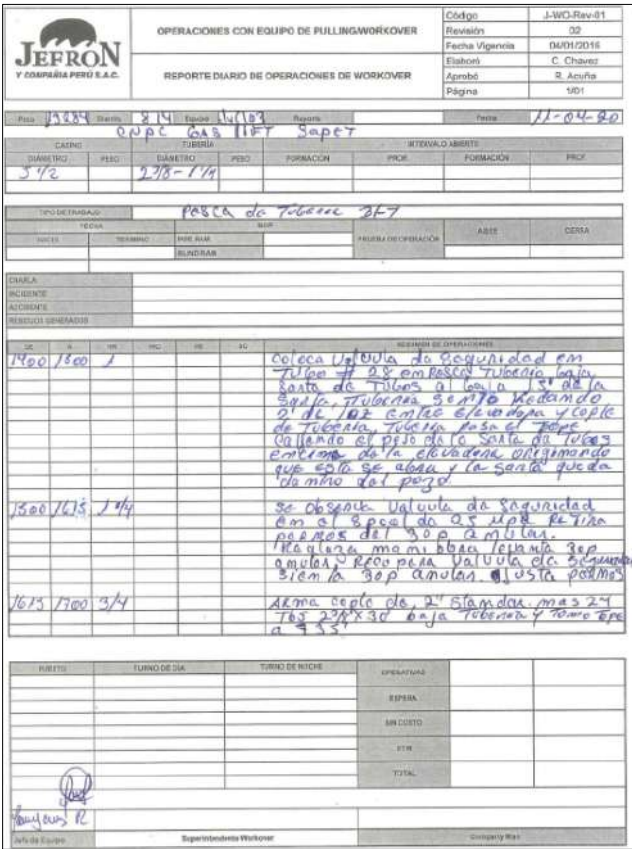
| Anexo - Medios probatorios | Análisis DFAI |
|---|---|
| <p><b>Anexo 3 “Bitácora del 11ABR2020”</b></p> | <p>Del Anexo 3 se verifica que contiene el “Resumen de operaciones”, el cual consigna maniobras vinculadas al control del pozo (p. ej., instalación/operación de válvula de seguridad y actividades con tubería a determinada profundidad), lo cual evidencia que se trataba de una intervención operativa del pozo.</p> <p>En este punto, es preciso indicar que, el hecho de que en la narrativa se mencione “continuar con pulling”, cabe señalar que no existe una diferencia marcada entre <i>pulling</i> y <i>workover</i>: el <i>pulling</i> comprende actividades similares al <i>workover</i> con equipos de menor dimensión, pero puede evolucionar o convertirse en <i>workover</i> dependiendo del desarrollo de los trabajos y de contingencias ocurridas durante la intervención. Por ello, aun cuando el administrado pretenda usar este reporte como “evidencia de pulling”, el documento —por su propia denominación (“reporte diario de operaciones de workover”) y por las maniobras descritas— no es idóneo para fijar una frontera técnica rígida que excluya el <i>workover</i> ni para desvirtuar la calificación efectuada por esta Autoridad.</p> <p><b>Por tanto, el Anexo 3 “Bitácora del 11ABR2020”, presentado en calidad de nueva, no desvirtúa la única conducta infractora del PAS.</b></p> |

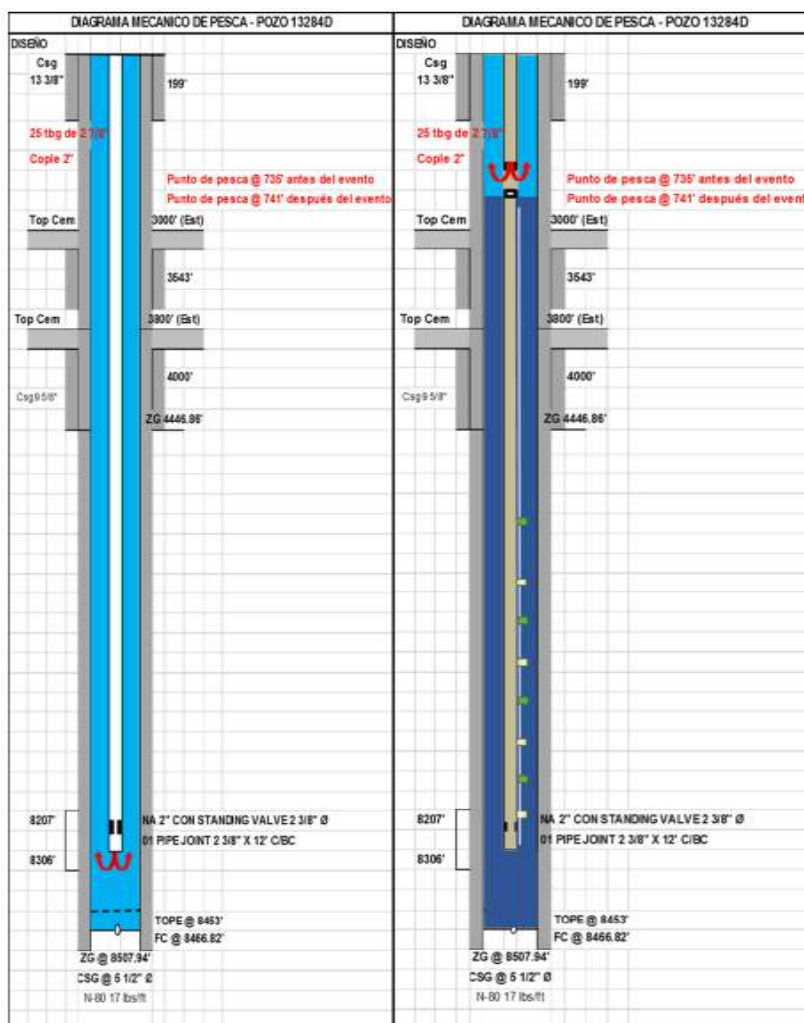
Imagen N° 3: Diagrama sobre los trabajos posteriores luego de caer la sarta

48. Por otro lado, en el recurso de reconsideración el administrado alega que si bien respecto a las actividades de workover (trabajos posteriores luego de caer la sarta) para la recuperación de la sarta, en la siguiente figura “Diagrama mecánico de pesca” del lado izquierdo se visualiza una circulación completa y uniforme cuando se tenía el rima en el fondo del pozo, en la figura de la derecha se observa como la circulación se realiza solo hasta el tope del pescado, debido a que la sarta de pesca no permitía llegar hasta el fondo al fluido y solo se lograba mantener la hidrostática del mismo, tal como se aprecia a continuación:

49. Respecto a ello, el administrado señala que en los trabajos de workover correspondientes a las actividades para pescar la sarta, también realizó la verificación constante del llenado de fluido de control al pozo; pues, de no haberlo hecho, la emergencia ambiental hubiese sido por una cantidad mayor de 0.045 bbl.

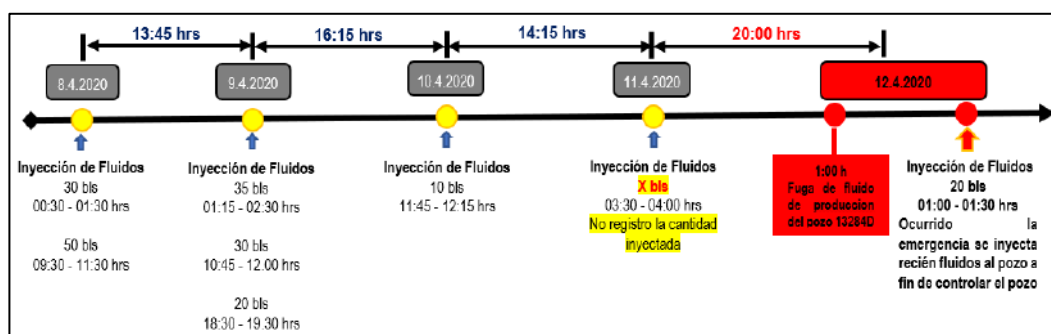
**Cuadro N° 5: Volúmenes, fechas y horas de inyección de fluido durante los trabajos de Workover en el Pozo 13284D**

52. De manera específica, se desvirtúa el alegato señalado por el administrado que sostiene de que “no es cierto que se inyectó 20 horas después de la surgencia”; pues, conforme se ha analizado en el numeral 42 y 43 de la Resolución Directoral, **desde el último influjo controlado a las 04:00 del 11 de abril de 2020 hasta las 01:00 del 12 de abril de 2020** (cuando, al bajar el tubo N.º 25, ocurre la emergencia), **transcurrieron 20 horas en las cuales no se realizó inyección** para el control de la presión hidrostática; y recién después de la emergencia se inyectaron 20 Barriles de fluido limpio (en lo sucesivo, **bbls**) para controlar el pozo (acción ex post). Este punto es central porque es precisamente la evidencia para concluir que **no se adoptaron medidas de prevención** durante la intervención; conforme se muestra:

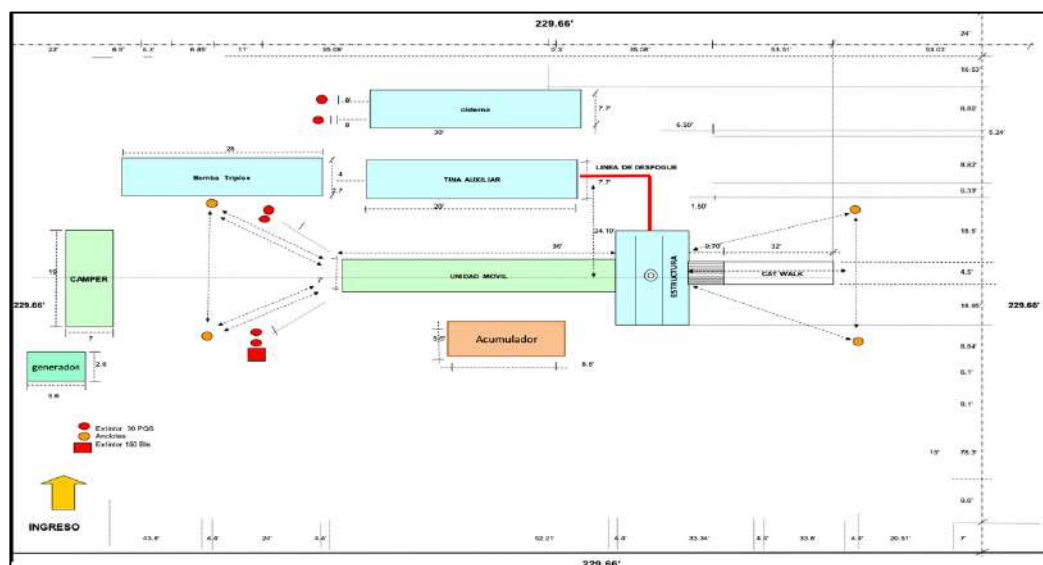
**Imagen N° 5: Plano sobre distribución de los componentes después de haber ubicado la tina y la bomba**

74. **Asimismo, respecto al plano de distribución de componentes y conexión de líneas mostrado en el recurso de reconsideración y en la imagen N° 5 de la presente resolución;** cabe reiterar lo indicado en el cuadro N° 14 de la Resolución Directoral, con relación a que éste tipo de documento constituye una representación gráfica que, por sí sola, no acredita la existencia, traslado, implementación y operación real del equipo, más aún si no cuenta con verificación/validación por responsable profesional y si no se acompaña de medios visuales debidamente fechados y georreferenciados que permitan corroborar la temporalidad y ubicación. En consecuencia, dicho soporte no resulta suficiente para demostrar el cumplimiento de la presente medida de prevención.

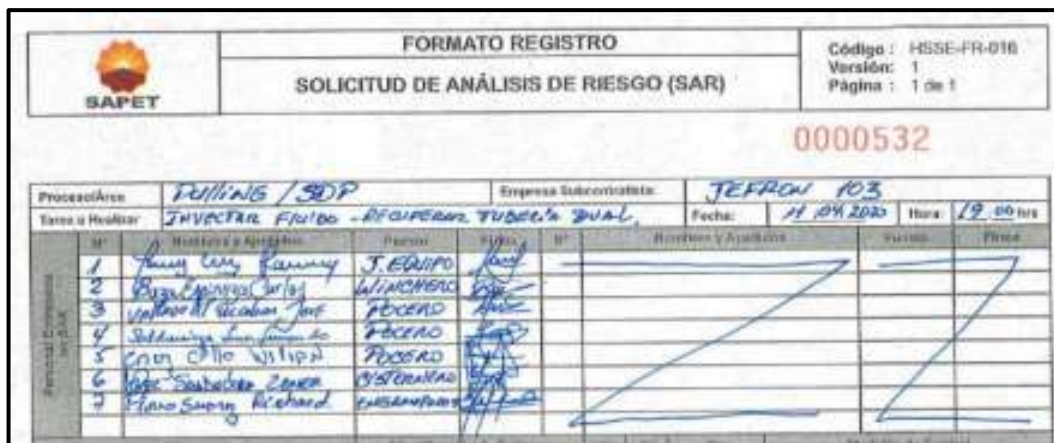
Imagen N° 7: Sobre el personal que laboró en la actividad referida a inyectar fluido – recuperar tubería dual

- **Análisis de los alegatos formulados por el administrado en su recurso de reconsideración**
89. Al respecto, corresponde reiterar lo indicado por esta Dirección en los numerales 73 y 74 de la Resolución Directoral, respecto que la presente medida de prevención no se agota en presentar charlas o simulacros genéricos, sino que **su finalidad es asegurar que todo el personal a cargo del workover cuente con conocimientos teóricos y prácticos orientados al proceso de control de pozo y a la prevención de desbalance y surgencias durante el workover del pozo 13284D**; considerando que la emergencia ambiental se originó por **causa humana** asociada a la falla en el llenado/inyectado de fluido de control durante las maniobras de bajar y sacar tubería.
