Organismo de Evaluación y  
Fiscalización Ambiental - OEFA

## RESOLUCIÓN DIRECTORAL N° 01673-2025-OEFA/DFAI

**EXPEDIENTE N°** : 1117-2023-OEFA/DFAI/PAS  
**ADMINISTRADO** : ARUNTANI S.A.C.<sup>1</sup>  
**UNIDAD FISCALIZABLE** : SANTA ROSA  
**UBICACIÓN** : DISTRITO DE CARUMAS, PROVINCIA DE MARISCAL  
NIETO Y DEPARTAMENTO DE MOQUEGUA  
**SECTOR** : MINERÍA  
**MATERIA** : RESPONSABILIDAD ADMINISTRATIVA SIN MEDIDA  
CORRECTIVA  
ARCHIVO  
MULTA

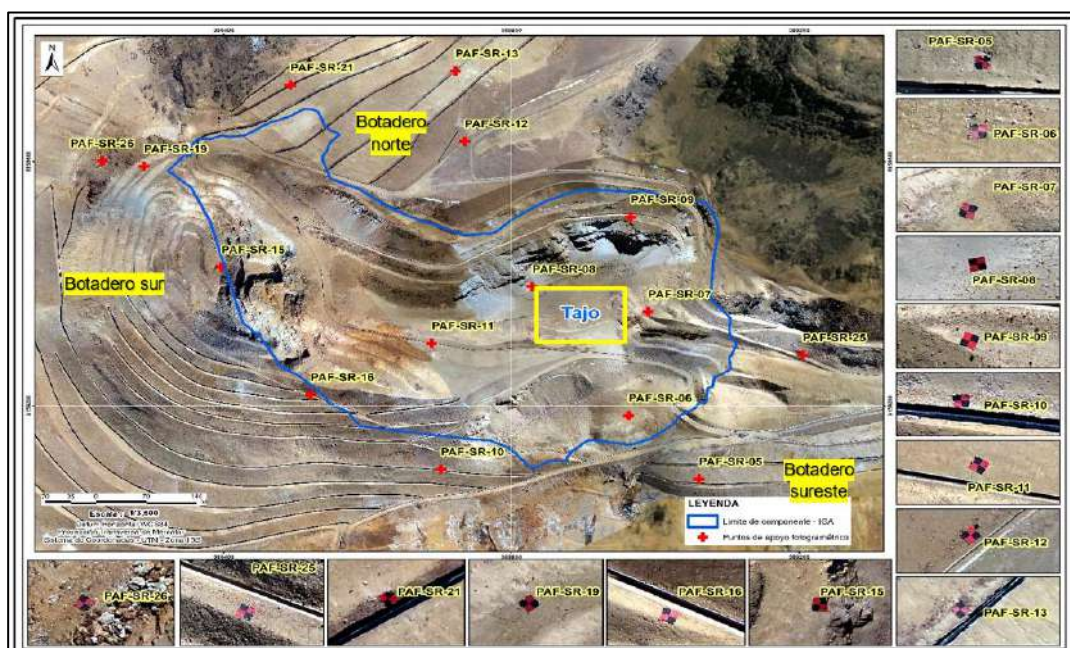
40. En ese contexto, de acuerdo con el Informe N° 00160-2021-OEFA/DEAM-STEAC del 29 de octubre de 2021, que sustenta el Informe de Supervisión -que contiene los hallazgos detectados durante la Supervisión Regular 2021-, se puede advertir que se establecieron veintiséis (26) puntos de apoyo fotogramétrico (en adelante, **PAF**). Para el presente análisis del Tajo, además de los puntos de apoyo de fotocontrol ubicados en dicho componente, se utilizaron otros puntos de apoyo situados en otros componentes aledaños a dicho componente como del Botadero norte, Botadero sureste y Botadero sur, como se muestra en la siguiente imagen:

Fuente: Ver figura 5.5 del Informe N° 00160-2021-OEFA/DEAM-STEAC. Ubicación de los puntos de fotocontrol en el tajo: PAF-SR-05, PAF-SR-06, PAF-SR-07, PAF-SR-08, PAF-SR-09, SR-10, PAF-SR-11, PAF-SR-12, PAF-SR-13, SR-15, PAF-SR-16, PAF-SR-19, PAF-SR-21, PAF-SR-25 y PAF-SR-26.

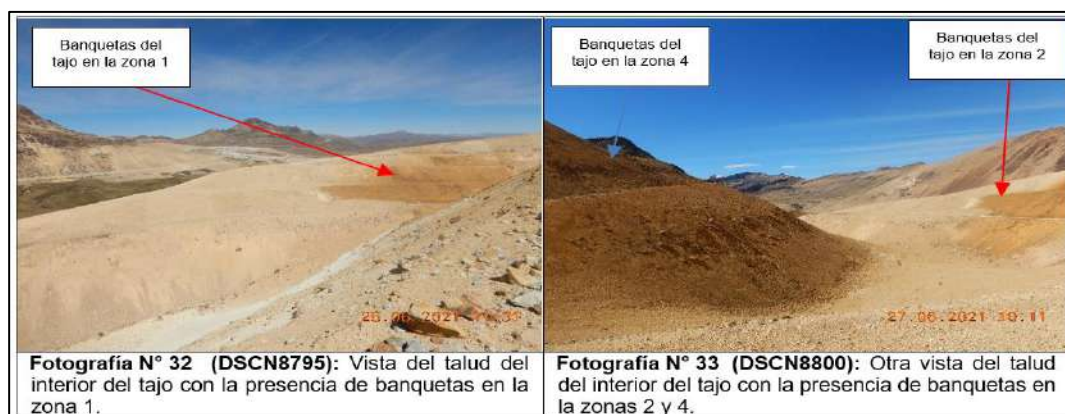
48. De la revisión de la imagen anterior, se observa que en las zonas 1, 2 y 4 del tajo se cuentan con banquetas, conforme se presenta a continuación en las fotografías tomadas durante la supervisión Regular 2021:

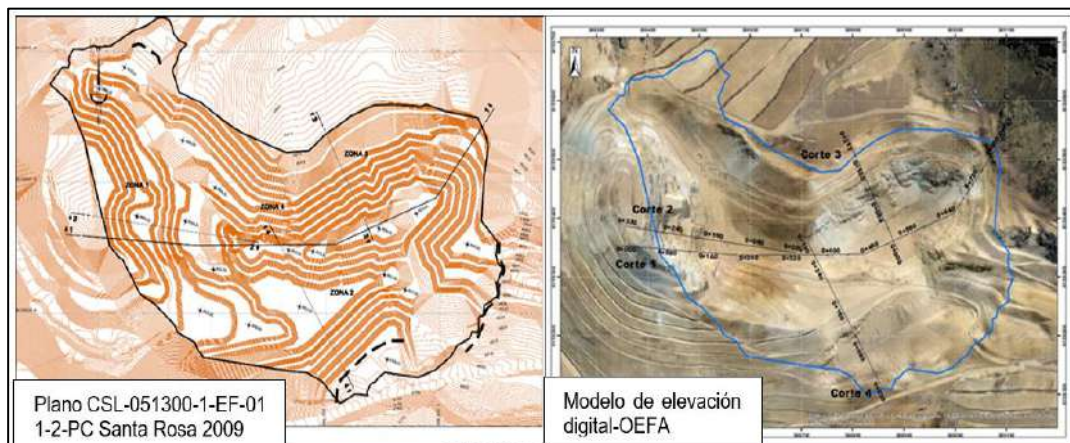
49. Ahora bien, con el fin de evaluar si la configuración de banquetas del tajo tiene similar configuración a lo aprobado en el plano CSL-051300-1-EF-01 1-2, la DSEM comparó los cortes longitudinales establecidos en su instrumento de gestión ambiental (plano CSL-051300-1-EF-01 2-2) y los cortes obtenidos a partir del modelo de elevación digital de dicho componente como resultado de la Supervisión Regular 2021, conforme se presenta a continuación:

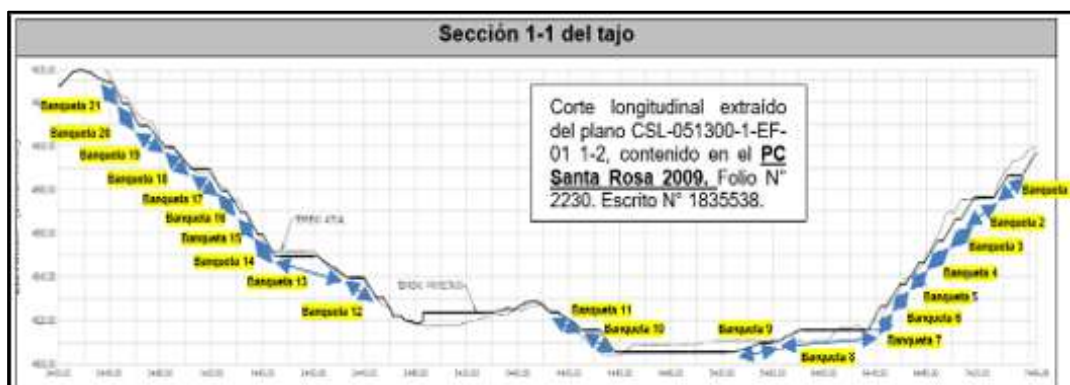
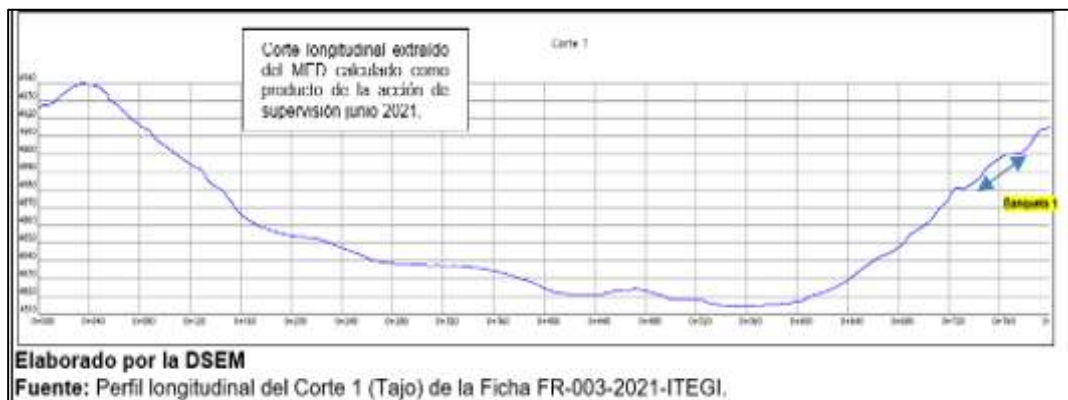
51. Asimismo, corresponde analizar si la configuración y el número de banquetas en el tajo está conforme a lo ordenado en su instrumento de gestión ambiental. En ese sentido, de la información extraída del IGA, en el corte longitudinal de la sección 1-1 del tajo del plano CSL-051300-1-EF-01 1-2, se observa que entre los transectos 0+0 a 7+66 se implementarían veintiún (21) banquetas (zonas 1 y 2 del tajo), sin embargo, del resultados del modelo de elevación digital obtenido como producto de la Supervisión Regular 2021 se puede observar que en dicho transectos solo se ha implementado una (1) banqueta, por lo cual en el perfil evaluado la configuración y el número de banquetas no está acorde a lo ordenado en el PC Santa Rosa 2009, conforme se presenta a continuación:

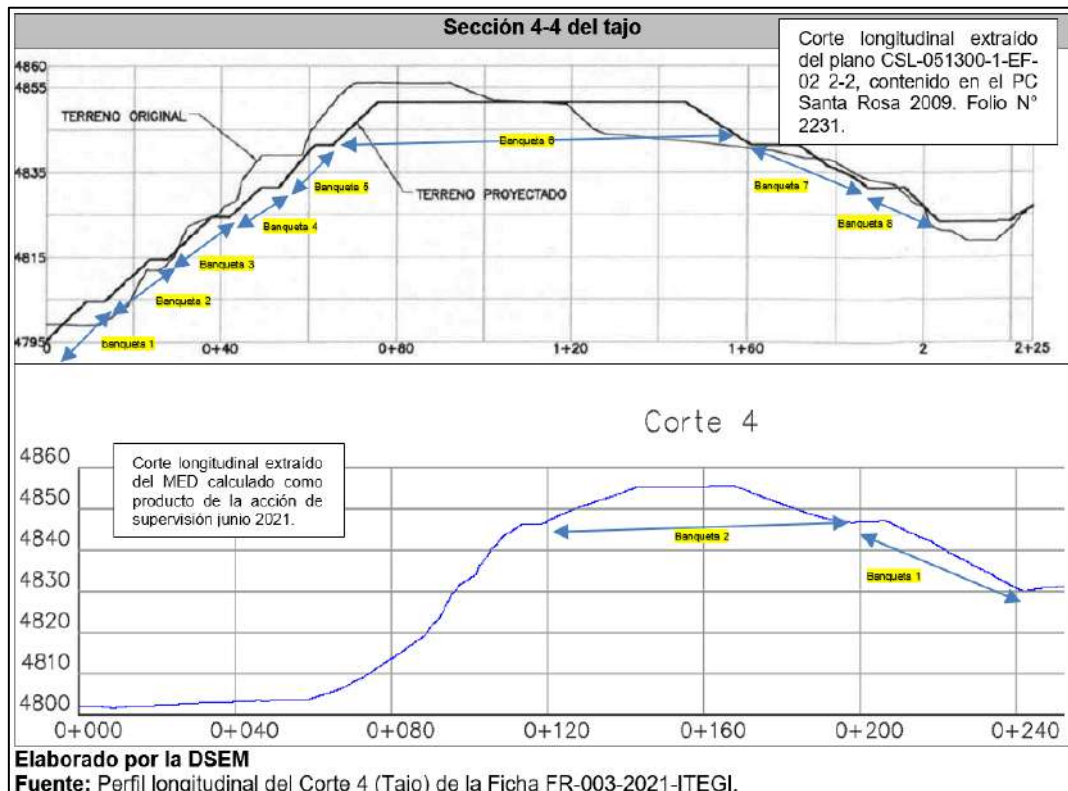
53. De la información extraída del corte longitudinal de la sección 4-4 del tajo del plano CSL-051300-1-EF-02 2-2 (abarca la zona 2 y parte de la zona 4 del tajo), se observa que entre los transectos 0 a 2 se implementarían ocho (08) banquetas, sin embargo, de los resultados del modelo de elevación digital obtenido como producto de la Supervisión Regular 2021 se puede observar dos (02) banquetas pero desde el transectos 0+120 a 0+240, por lo cual en el perfil evaluado la configuración y el número de banquetas no está acorde a lo ordenado en el PC Santa Rosa 2009, conforme se presenta a continuación:

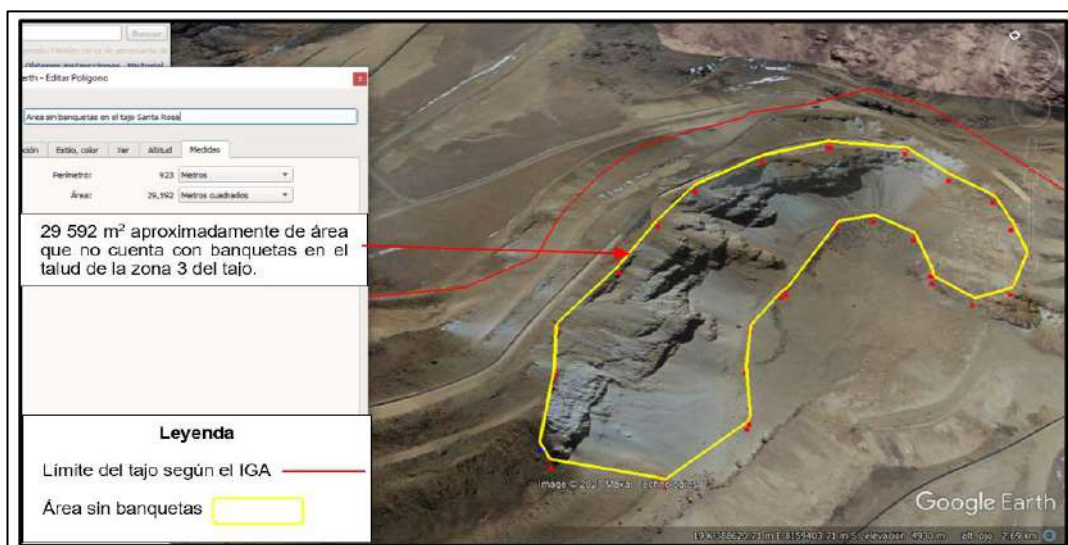
54. Del análisis de la imagen N° 1, la DSEM señala que el área de las líneas amarillas punteadas es de aproximadamente 29,592.0 m<sup>2</sup> en la zona 3 del tajo, la misma que no ha sido conformada como banquetas conforme está representado en el plano CSL-051300-1-EF-02 1-2. A continuación, se presentan la imagen de Google Earth de donde se obtuvo el cálculo del área; así como vistas fotográficas de dicha zona del tajo sin presencia de las banquetas:

**Fuente:** Gráfico N° 9 del Informe de Supervisión: Vista de la zona 3 del tajo sin presencia de banquetas de la página 36 del Informe de Supervisión.

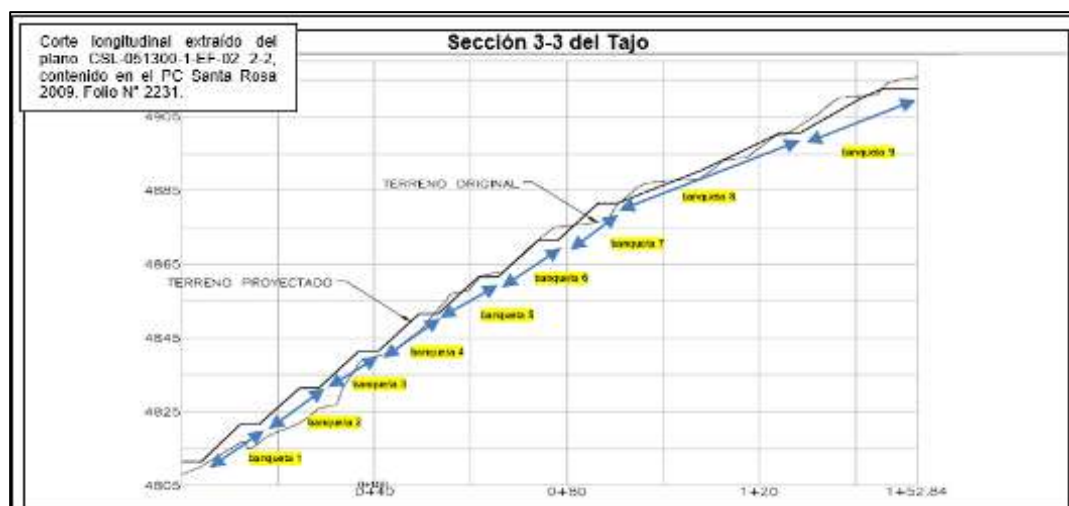
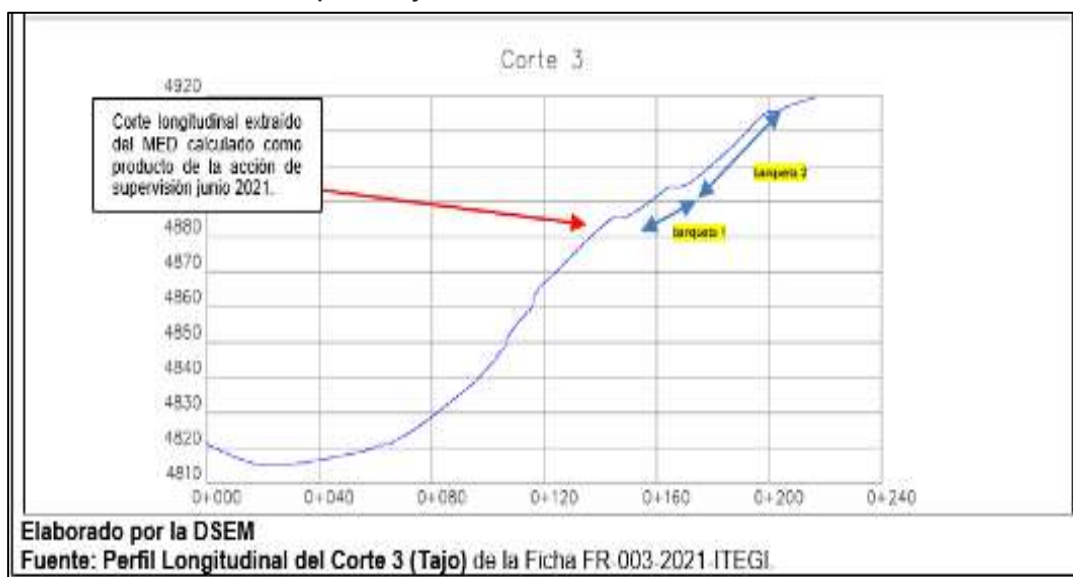
55. Cabe señalar que según el plano CSL-051300-1-EF-01 1-2-PC Santa Rosa 2009 se ha realizado un (1) perfil longitudinal en la Sección 3-3, la cual abarca la zona 3 del tajo. De la información extraída, se observa que entre los transectos 0+0 a 1+52.84 se implementarían nueve (09) banquetas; sin embargo, de los resultados del modelo de elevación digital obtenido como producto de la acción de supervisión de junio 2021 se pueden observar dos (02) banquetas, pero desde el transecto 0+160 a 0+200, por lo cual en el perfil evaluado la configuración y el número de banquetas no está acorde a lo ordenado en el PCM Santa Rosa 2009, conforme se presenta a continuación:

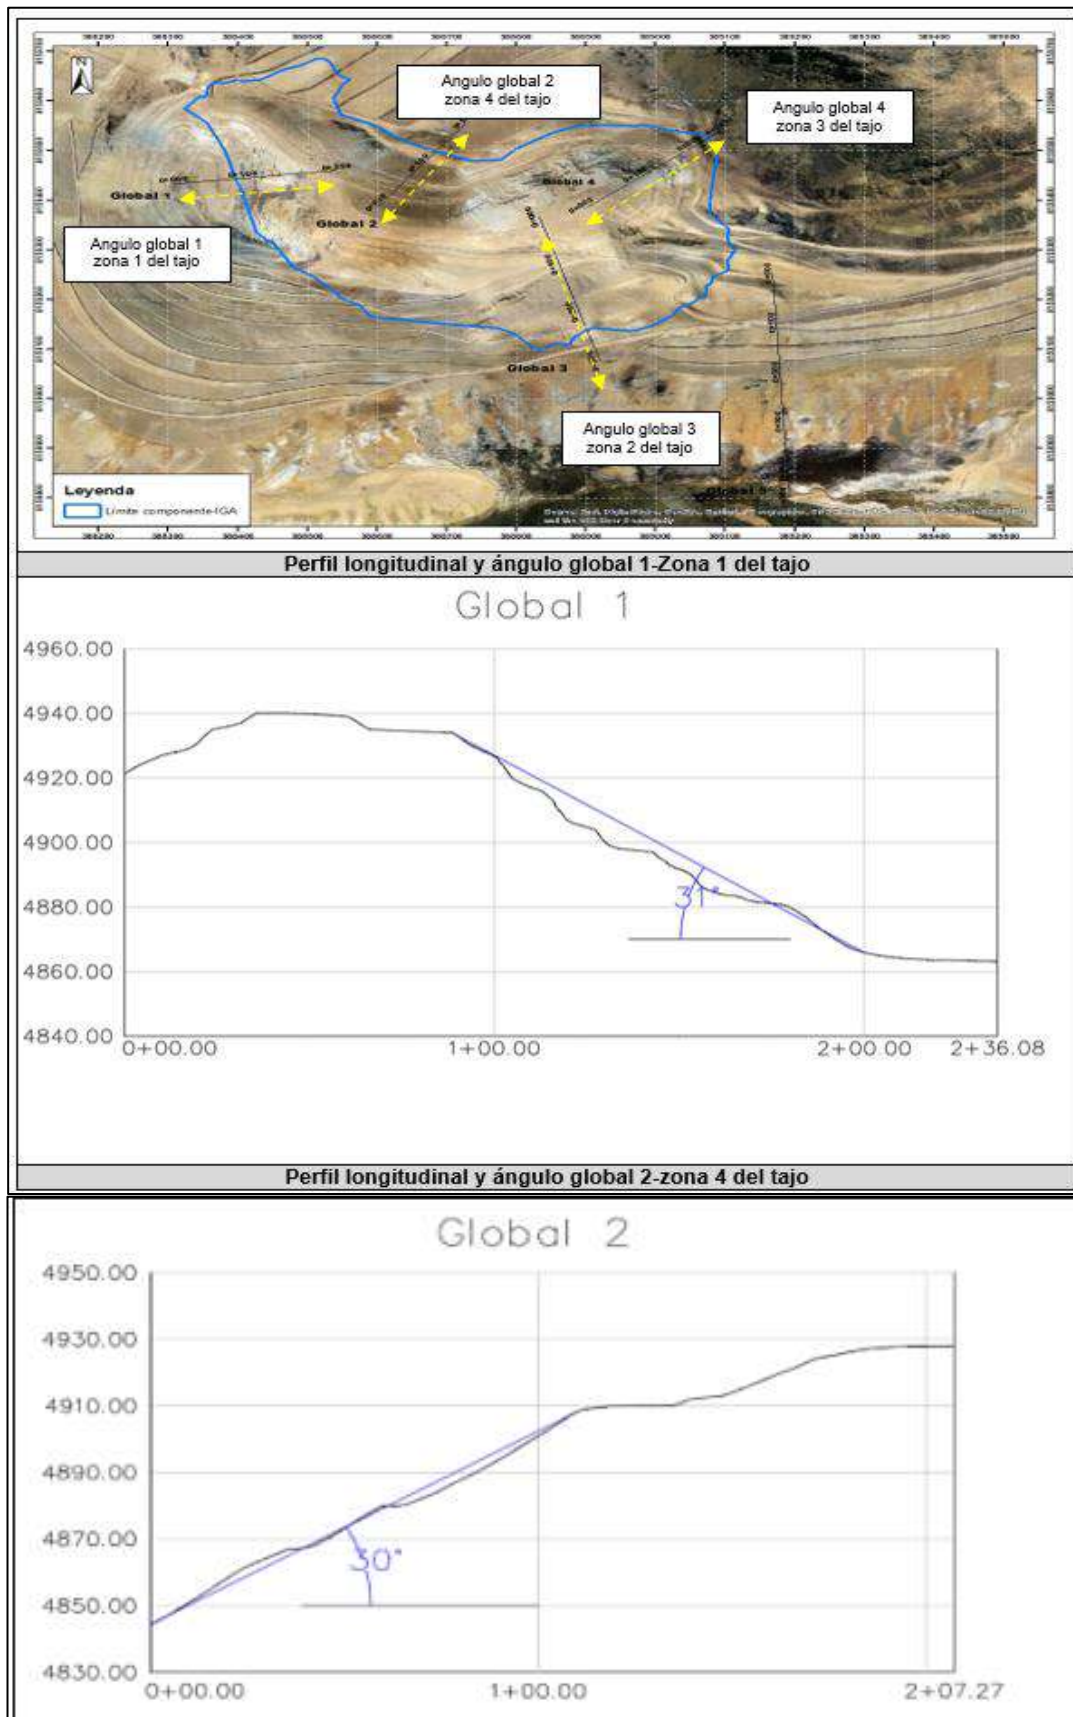
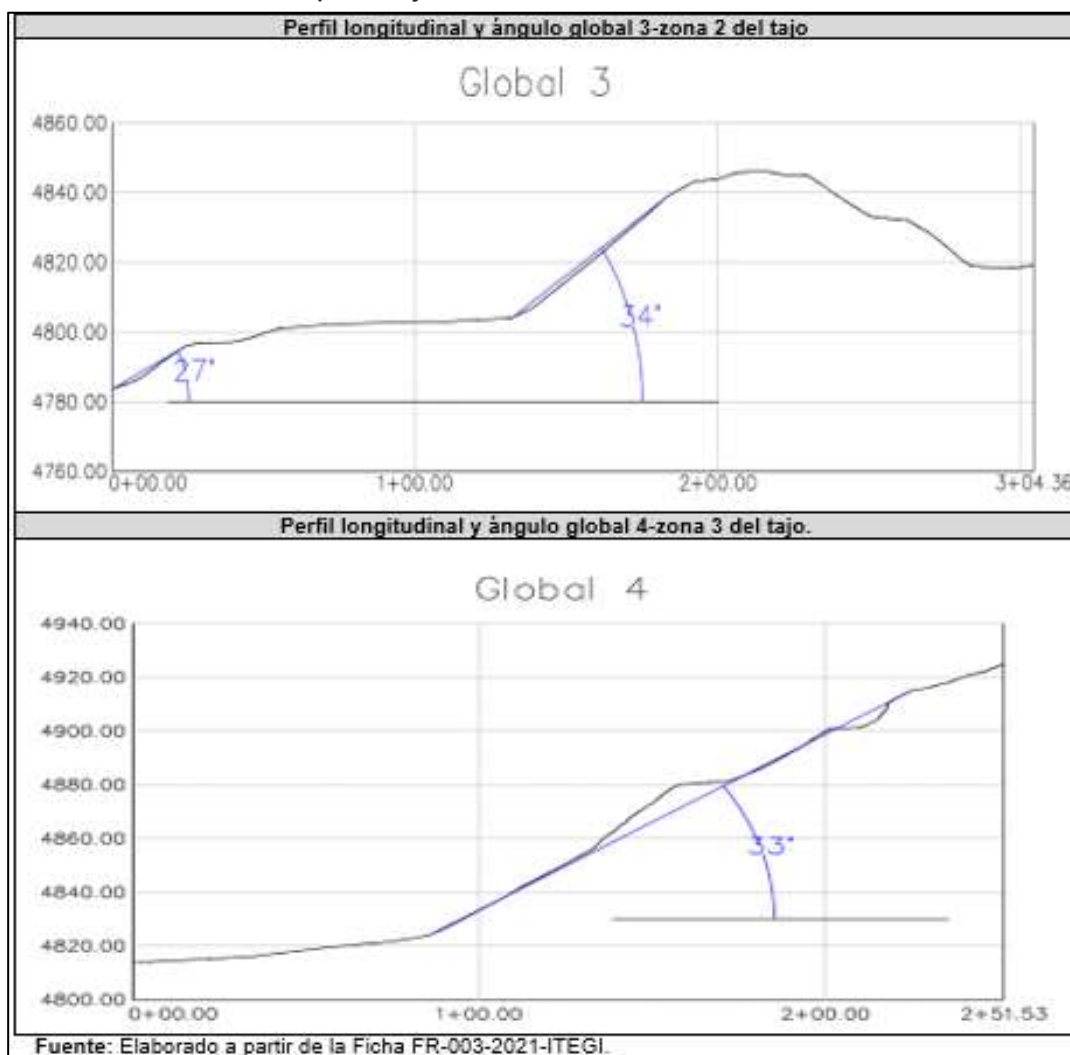
58. De acuerdo con la Ficha FR-003-2021-ITEGI, se advierte que, en el Tajo de la UM Santa Rosa se obtuvo como resultado de los cortes realizados ángulos globales con valores por debajo a los 38°, para ello, se consideró que la ubicación de los perfiles longitudinales sea de forma perpendicular desde la banqueta de menor cota hasta la banqueta de mayor cota en las cuatro (4) zonas identificadas en el plano CSL-051300-1-EF-01 1-2, como se visualiza en las siguientes imágenes:

59. De la información obtenida del relieve superficial del tajo mediante fotogrametría con RPAS-I, se obtuvo que el talud del tajo en las zonas 1, 2, 3 y 4 tienen un ángulo global aproximado de 31°, 34°, 33° y 30°, respectivamente, dichos valores son menores a lo aprobado a los ángulos globales de 50° en las zonas 1 y 3, y 45° en las zonas 2 y 4 del citado componente; cabe señalar que, a pesar que el ángulo calculado podría demostrar que el talud tiene menor pendiente, sin embargo, la configuración de las banquetas ha sido modificada conforme fue analizado en el numeral 93 del Informe de Supervisión.

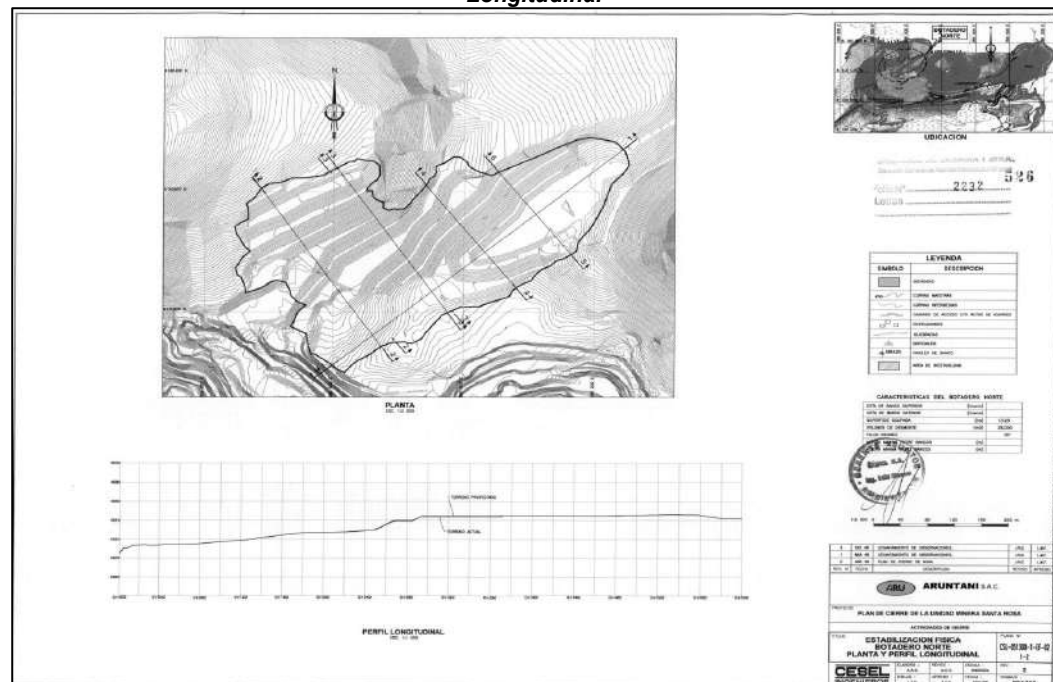
**Plano N.º CSL-051300-1-EF-02 1-2. Estabilización Física Botadero Norte Planta y Perfil Longitudinal**

Para el botadero Norte la estabilización se logrará por el método de banquetas, adoptándose un ángulo de 30°, colocándose banquetas cada 10 m. de altura con un ancho de 3.00 m. para asegurar la estabilidad de la cobertura.

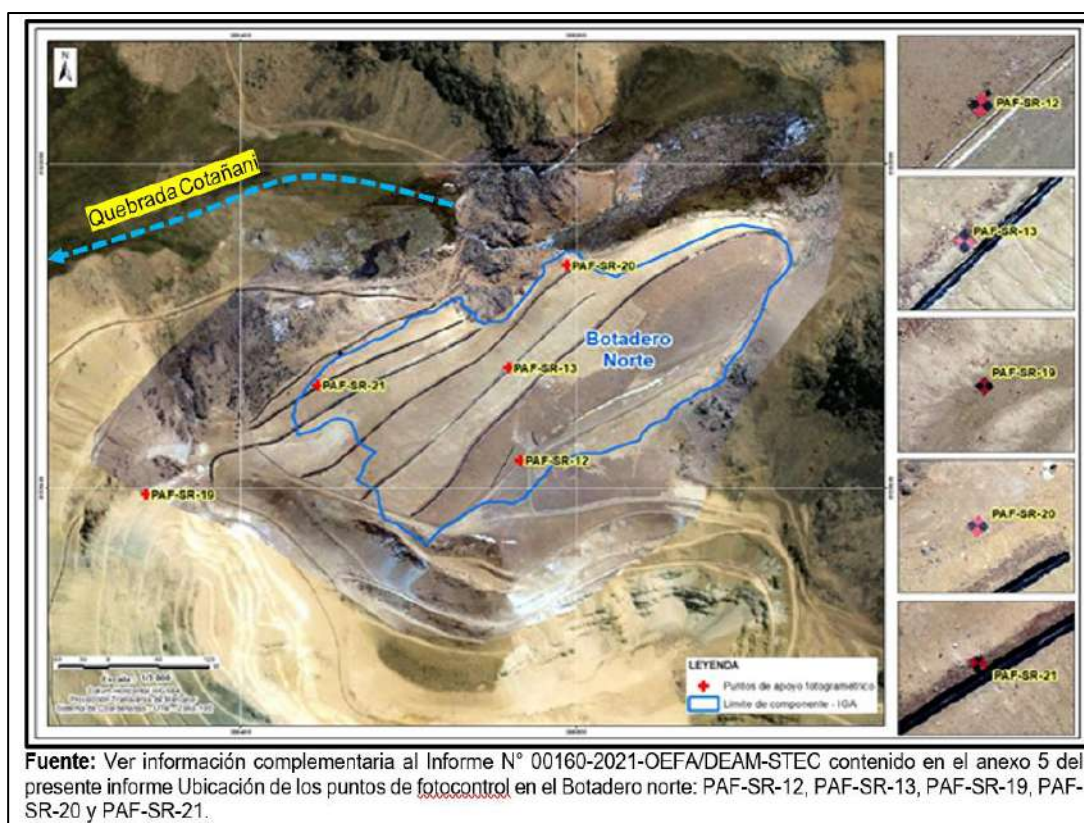
**Fuente:** Gráfico N° 13: Vista del Botadero norte y la ubicación de los puntos de apoyo fotogramétrico (GPS diferencial y dianas) incluido en la página 59 del Informe de Supervisión.

106. Al respecto, durante la Supervisión Regular 2021, se verificaron las actividades de cierre realizadas por el administrado en el Botadero Norte -con el uso del dron y del GPS diferencial, para ello se utilizó la fotogrametría con RPAS-I en alta precisión, con el objetivo de generar un modelo de Elevación Digital (en adelante, **MED**) y Ortomosaico RGB de dicho componente, además de obtener información de la configuración de las banquetas, perfiles longitudinales y ángulos globales<sup>35</sup>.
107. De acuerdo con el Informe N° 00160-2021-OEFA/DEAM-STEAC del 29 de octubre de 2021, se establecieron puntos de apoyo fotogramétrico (en adelante, **PAF**), como se muestra en la siguiente imagen:

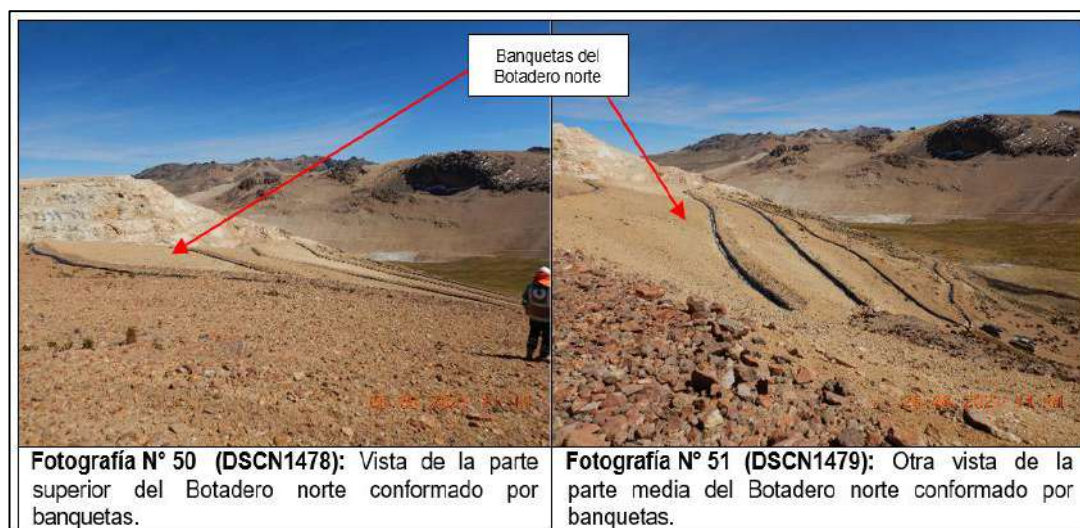
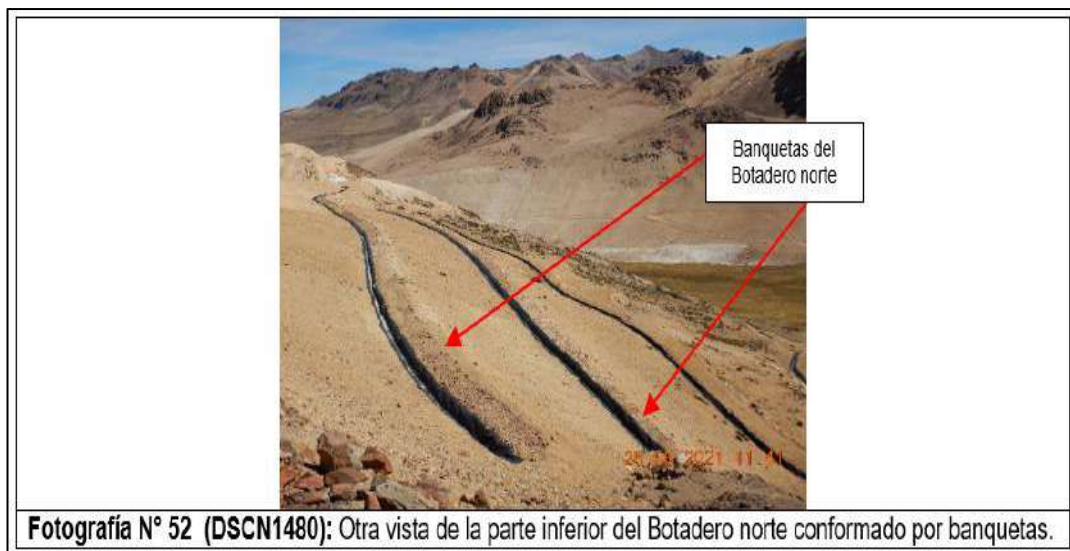
**Fuente:** Páginas 60 y 61 del Informe de Supervisión.

114. De la imagen anterior, se puede observar que, el Botadero Norte cuenta con banquetas, así como se puede apreciar también en las siguientes fotografías:

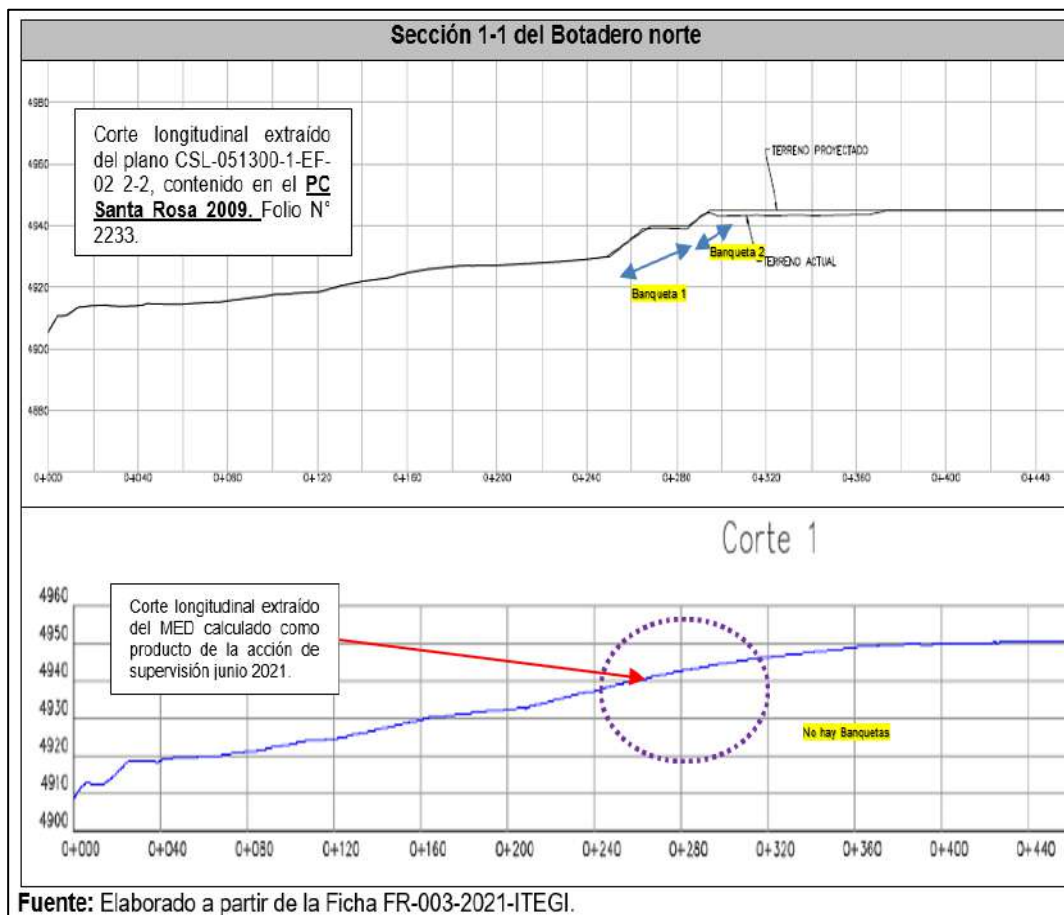
Fuente: Páginas 61 y 62 del Informe de Supervisión.

116. Según la información extraída del corte longitudinal de la sección 1-1 del Botadero norte del plano CSL-051300-1-EF-02 1-2, entre los transectos 0+240 a 0+320 se implementarían dos (2) banquetas; sin embargo, de los resultados del modelo de elevación digital obtenido como producto de la acción de supervisión de junio 2021, la DSEM verificó que, en dichos transectos no se han implementado las banquetas contempladas. Por ende, en el perfil evaluado se aprecia que la distribución no coincide con lo ordenado en el PCM Santa Rosa 2009, conforme se presenta a continuación:

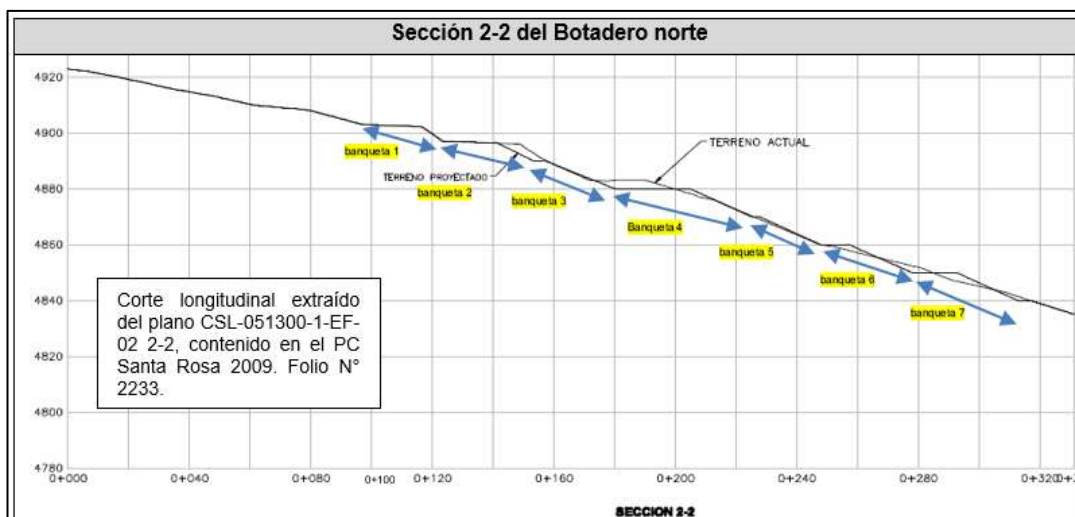
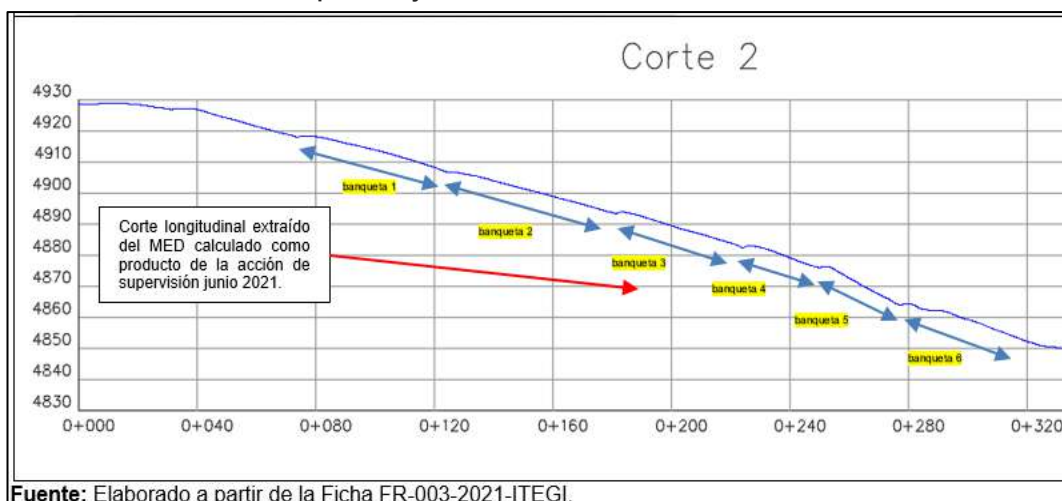
Fuente: Página 62 del Informe de Supervisión.

117. Asimismo, según la información extraída del corte longitudinal de la sección 2-2 del Botadero norte del plano CSL-051300-1-EF-02 1-2, se observa que entre los transectos 0+0100 a 0+320 se implementarían siete (07) banquetas; no obstante, en los resultados del modelo de elevación digital obtenido como producto de la acción de supervisión de junio 2021 se pueden observar seis (6) banquetas, pero desde el transecto 0+080 a 0+320. En consecuencia, en el perfil evaluado la distribución no está acorde a lo ordenado en el PCM Santa Rosa 2009, conforme se presenta a continuación:

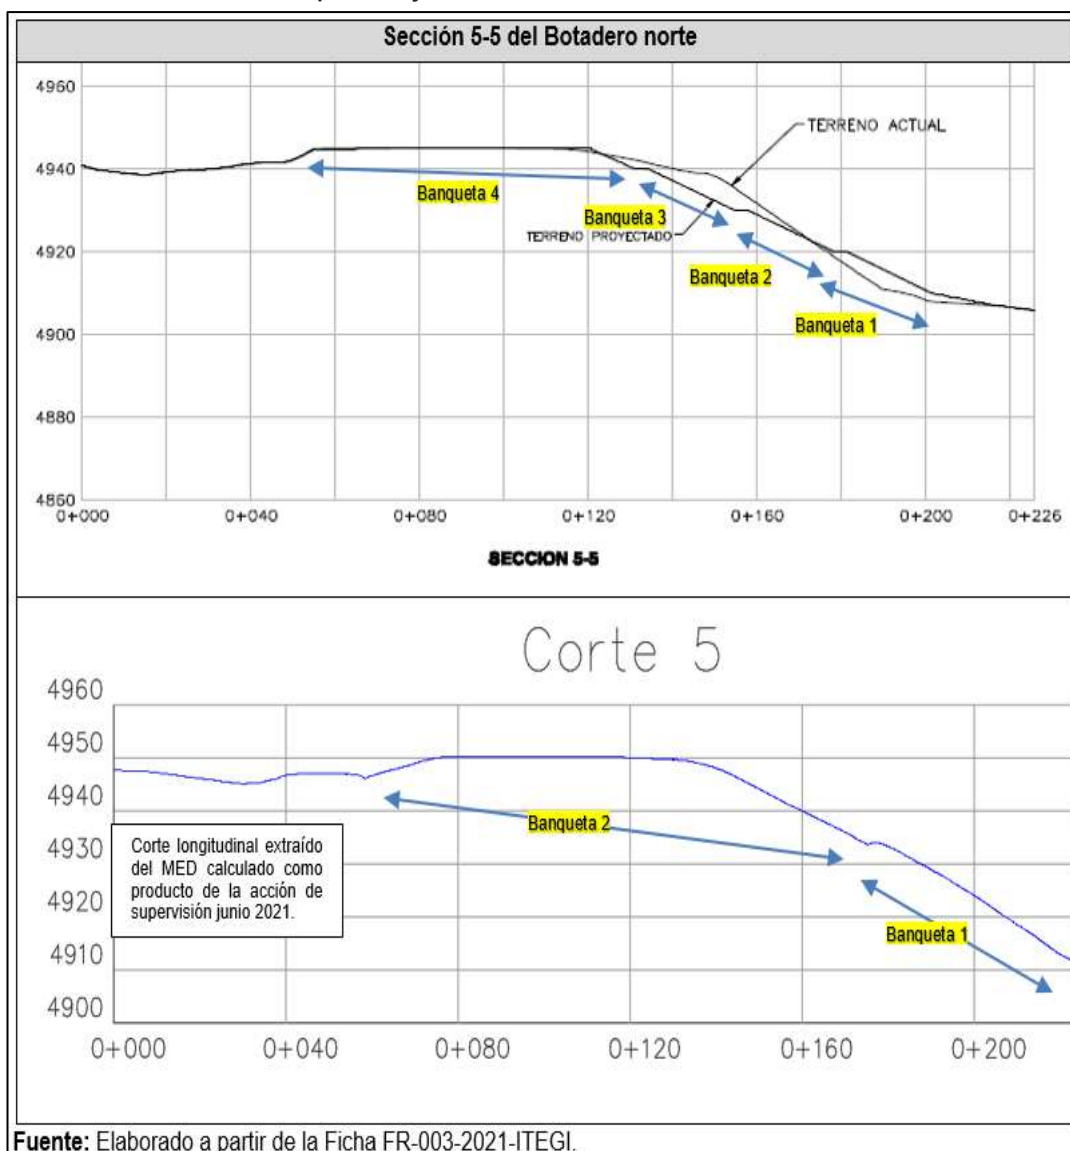
**Fuente:** Páginas 64 y 65 del Informe de Supervisión.

120. Finalmente, de la información extraída del corte longitudinal de la sección 5-5 del Botadero norte del plano CSL-051300-1-EF-02 1-2, se estableció que, entre los transectos 0+040 a 0+200 se implementarían cuatro (04) banquetas, sin embargo, de los resultados del modelo de elevación digital obtenido como producto de la supervisión regular 2021 se puede observar dos (02). En consecuencia, en el perfil evaluado la distribución no está acorde a lo ordenado en el PCM Santa Rosa 2009, conforme se presenta a continuación:

121. De la comparación de los cortes longitudinales establecidos en PCM Santa Rosa 2009 (plano CSL-051300-1-EF-02 2-2) y los cortes obtenidos del modelo de elevación digital del Botadero norte como resultado de la supervisión regular 2021, se observa que, la configuración de dicho componente plasmado en sus secciones 1-1, 2-2, 3-3, 4-4 y 5-5 demuestran que se ha modificado la distribución y el número de banquetas, por lo que la actual configuración de banquetas del mencionado componente no está conforme lo ordena el PCM Santa Rosa 2009.

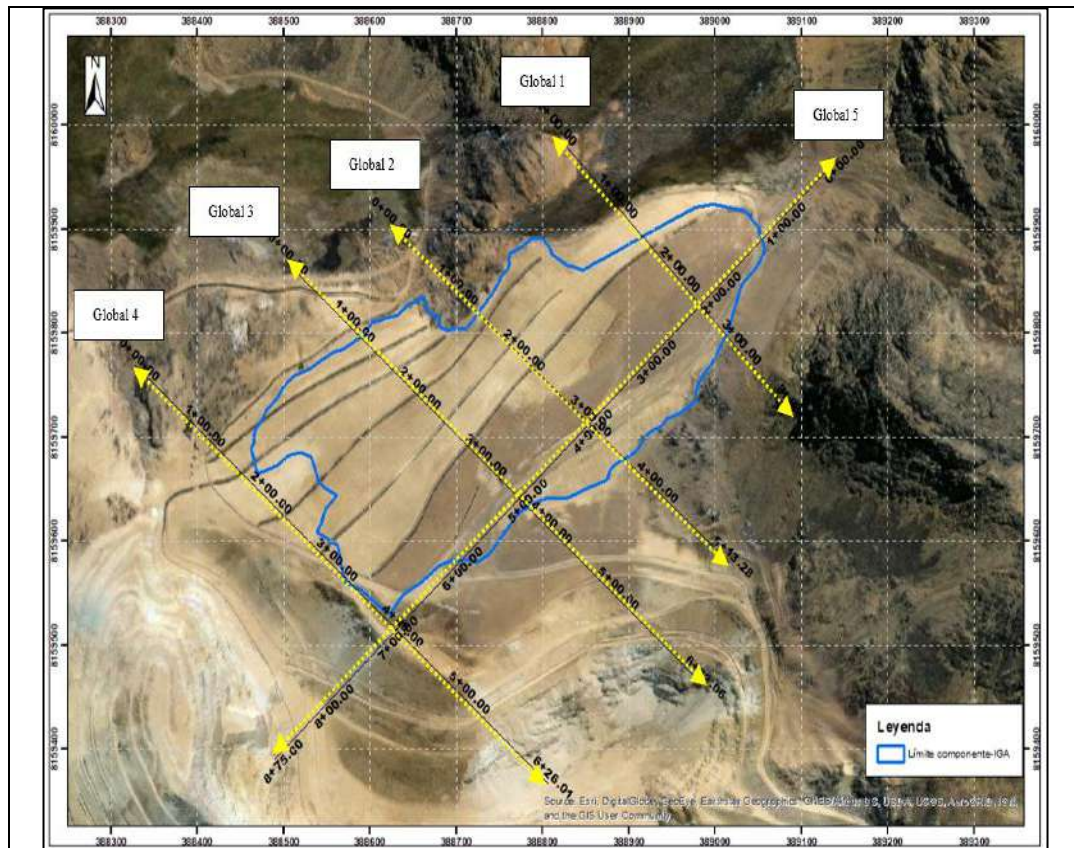
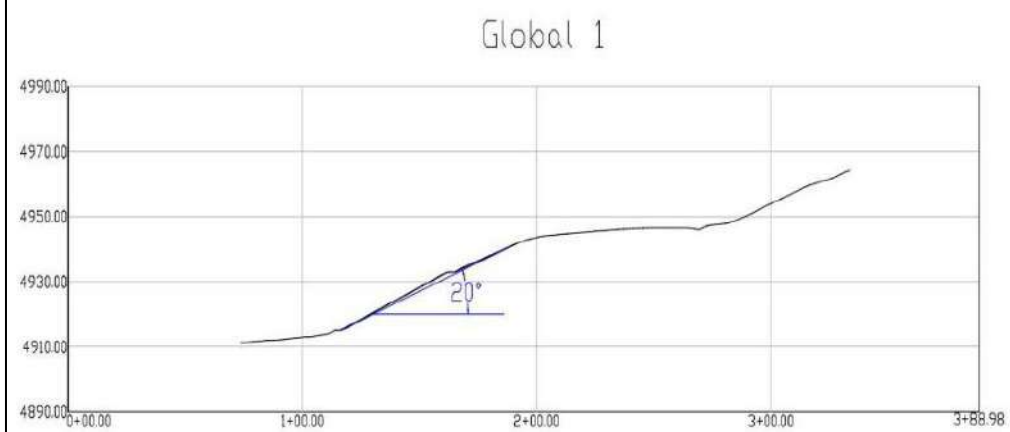
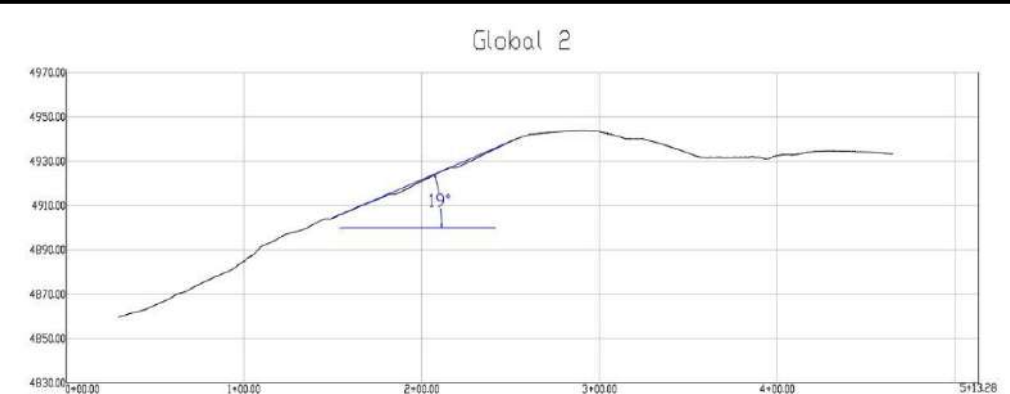
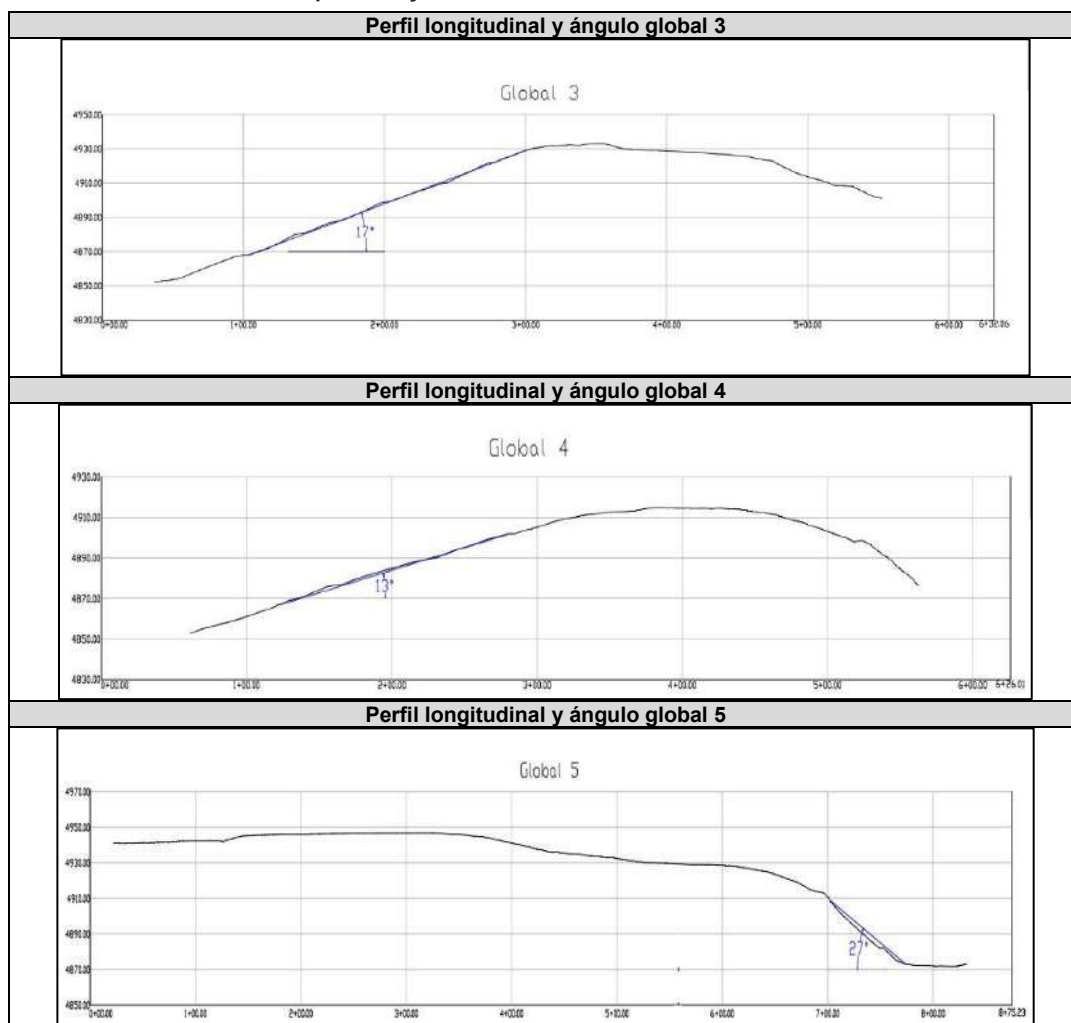
**Fuente:** Páginas 66 y 67 del Informe de Supervisión.

122. De acuerdo con la Ficha FR-003-2021-ITEGI, se advierte que, en el Botadero Norte de la UM Santa Rosa se obtuvo como resultado de los cortes realizados ángulos globales con valores por debajo a los 27°, para ello, se consideró que la ubicación de los perfiles longitudinales sea de forma perpendicular desde la banquetta de menor cota hasta la banquetta de mayor cota en los cinco (5) cortes longitudinales, como se visualiza en las siguientes imágenes:

123. De la información obtenida del relieve superficial del Botadero norte mediante fotogrametría con RPAS-I, se obtuvo que el talud de dicho componente tiene un ángulo global aproximado entre 13° a 27°, cabe señalar que los ángulos proyectados han sido producto de la modificación de la configuración y el número de banquetas de dicho componente conforme fue analizado en el extremo del arreglo de las banquetas.

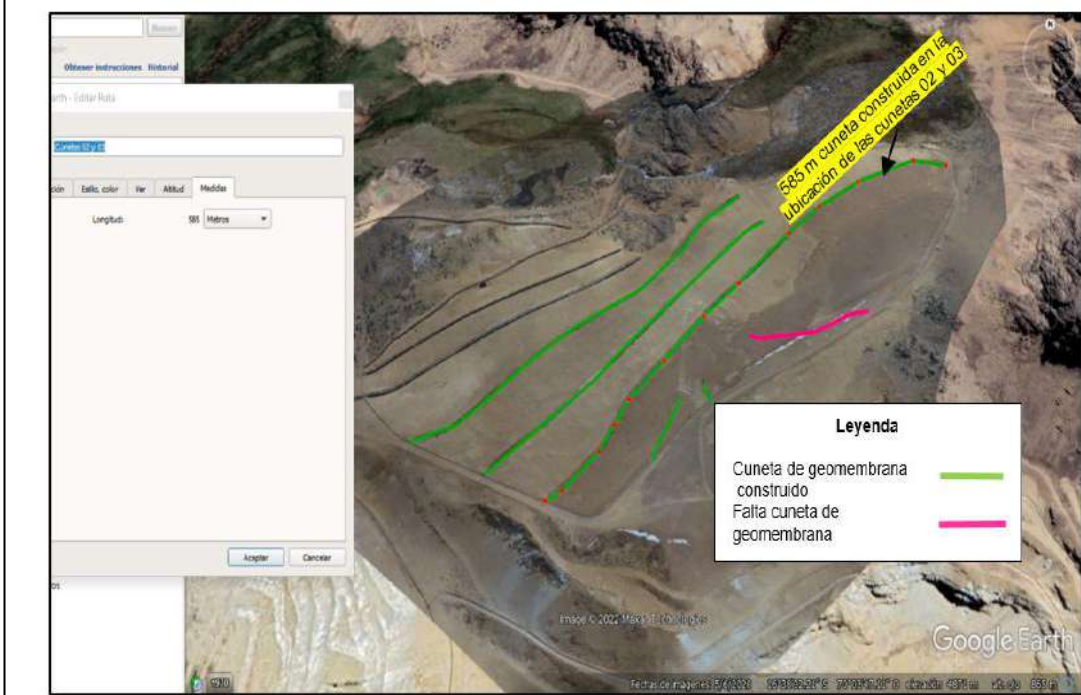
**Fuente:** Página 73 del Informe de Supervisión.

**Gráfico N° 17. Vista de una cuneta construida en las ubicaciones de las cunetas 02 y 03 en el Botadero Norte**

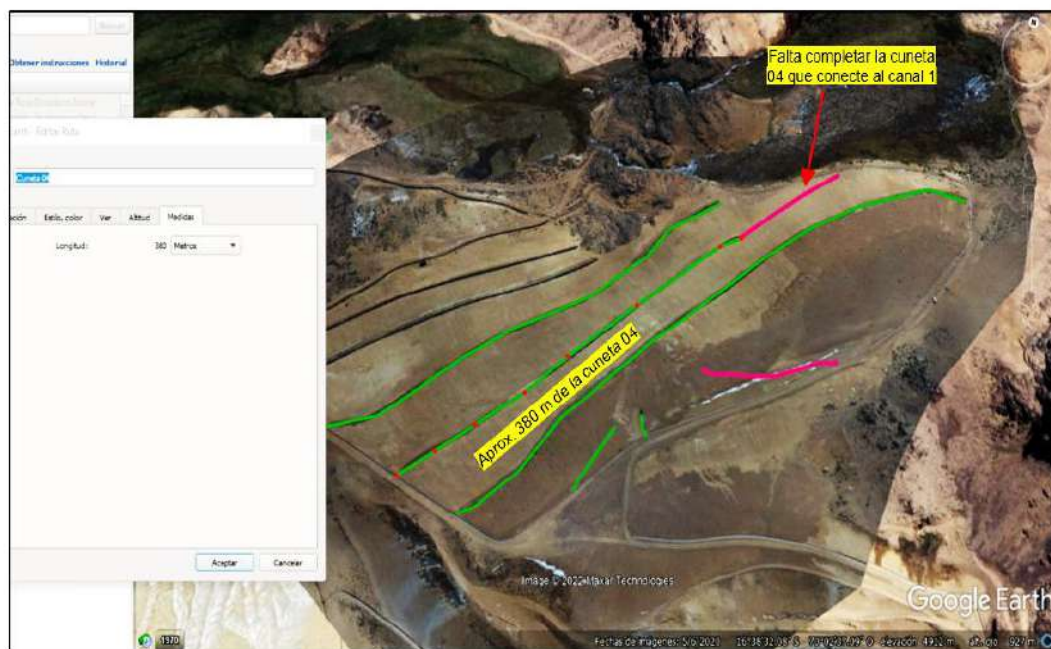
**Fuente:** Página 74 del Informe de Supervisión.

**Gráfico N° 18. Vista de una cuneta 04 construida y no construida en el Botadero Norte**

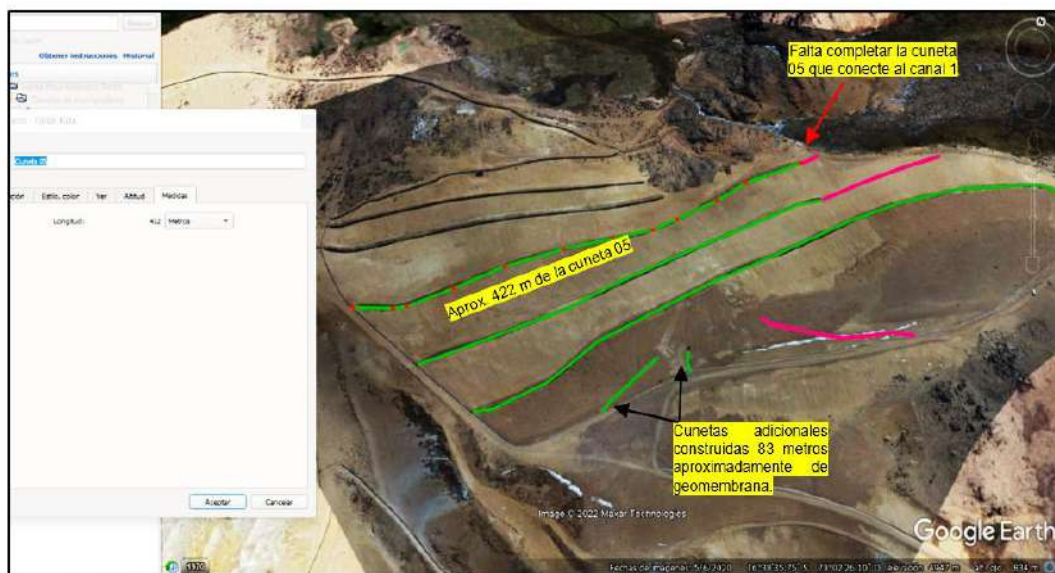
**Fuente:** Página 74 del Informe de Supervisión.

**Gráfico N° 19. Vista de una cuneta 05 construida y no construida y cunetas construidas adicionales en el Botadero Norte**
