Organismo de Evaluación y  
Fiscalización Ambiental - OEFA

## RESOLUCIÓN DIRECTORAL N° 01673-2025-OEFA/DFAI

**EXPEDIENTE N°** : 1117-2023-OEFA/DFAI/PAS  
**ADMINISTRADO** : ARUNTANI S.A.C.<sup>1</sup>  
**UNIDAD FISCALIZABLE** : SANTA ROSA  
**UBICACIÓN** : DISTRITO DE CARUMAS, PROVINCIA DE MARISCAL  
NIETO Y DEPARTAMENTO DE MOQUEGUA  
**SECTOR** : MINERÍA  
**MATERIA** : RESPONSABILIDAD ADMINISTRATIVA SIN MEDIDA  
CORRECTIVA  
ARCHIVO  
MULTA

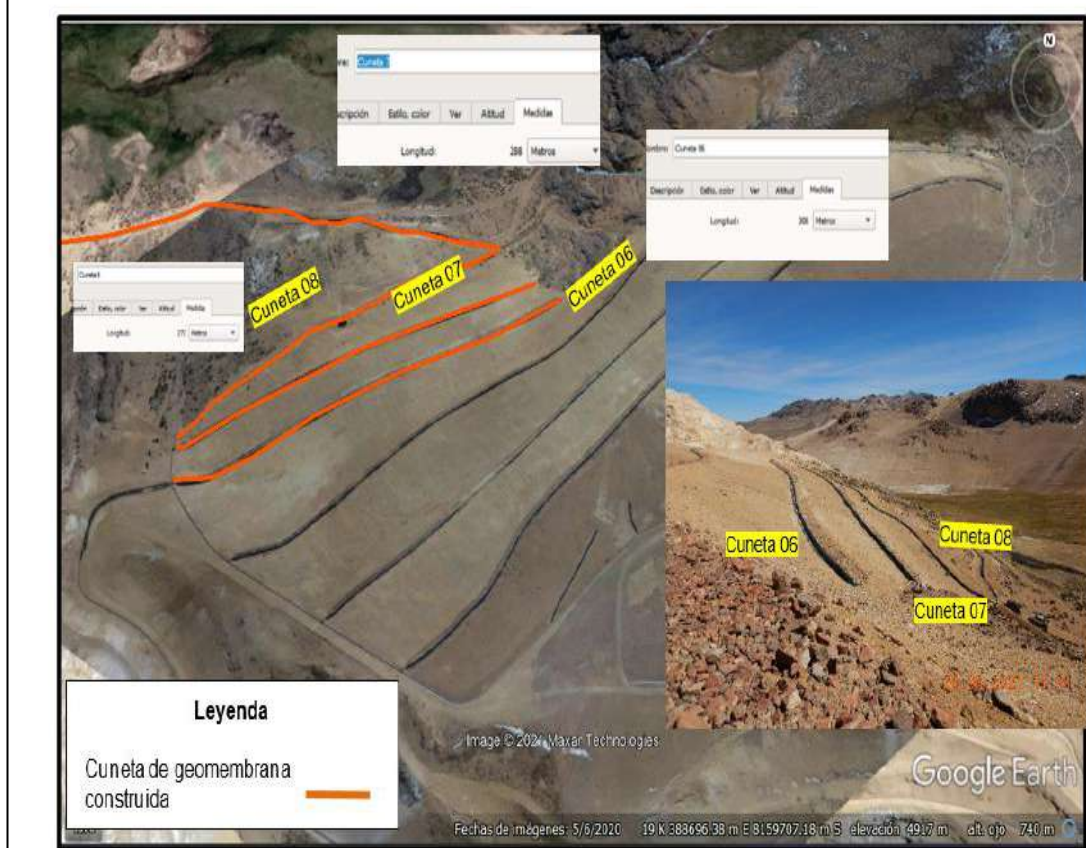
**Fuente:** Página 75 del Informe de Supervisión.

136. De los resultados de la obtención de información del relieve superficial del Botadero norte mediante fotogrametría con RPAS-I, la DSEM identificó que el administrado había construido aproximadamente 308 metros de la cuneta 06, 288 metros de la cuneta 07 y 272 metros de la cuneta 08 de geomembrana en las cotas de menor altura del Botadero norte, sin embargo, dichas cunetas según su instrumento de gestión ambiental (plano CSL-051300-2-EH-02) debieron ser construidas de concreto. A continuación, se presenta la ubicación de las cunetas construidas:

**Gráfico N° 20. Vista de las cunetas 06, 07 y 08 construidas de geomembrana cuando correspondía su construcción de mampostería**

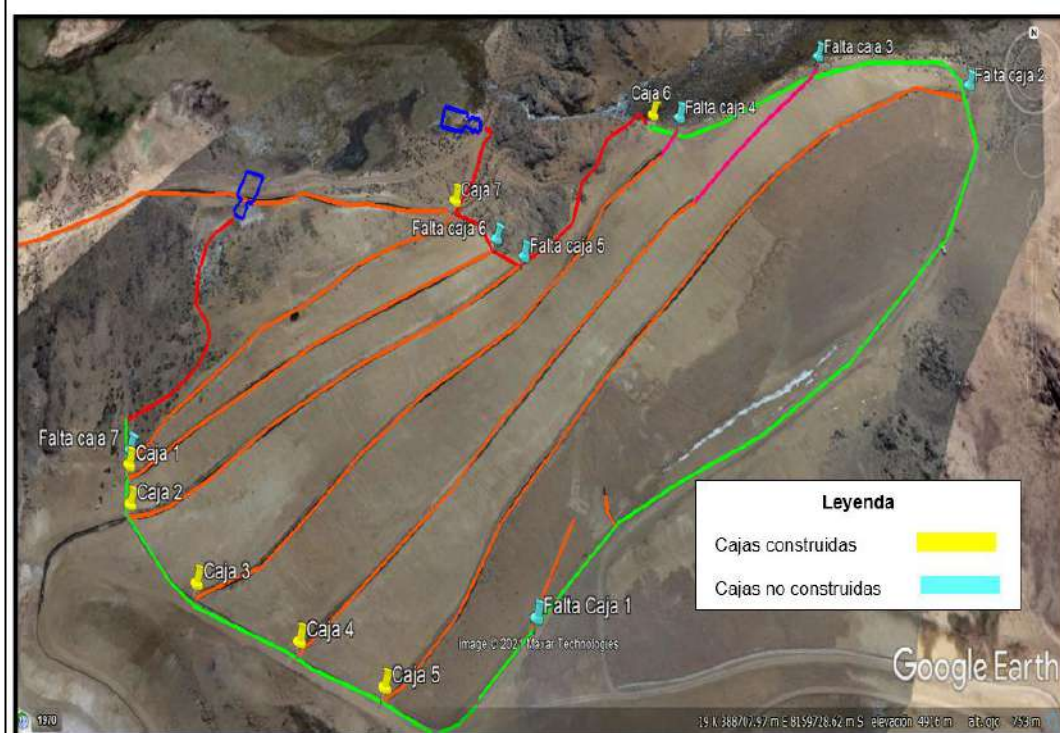
**Fuente:** Página 76 del Informe de Supervisión.

**Gráfico N° 21. Vista de las cajas colectoras implementadas en el Botadero norte y vista de los puntos donde falta construir dichas cajas**

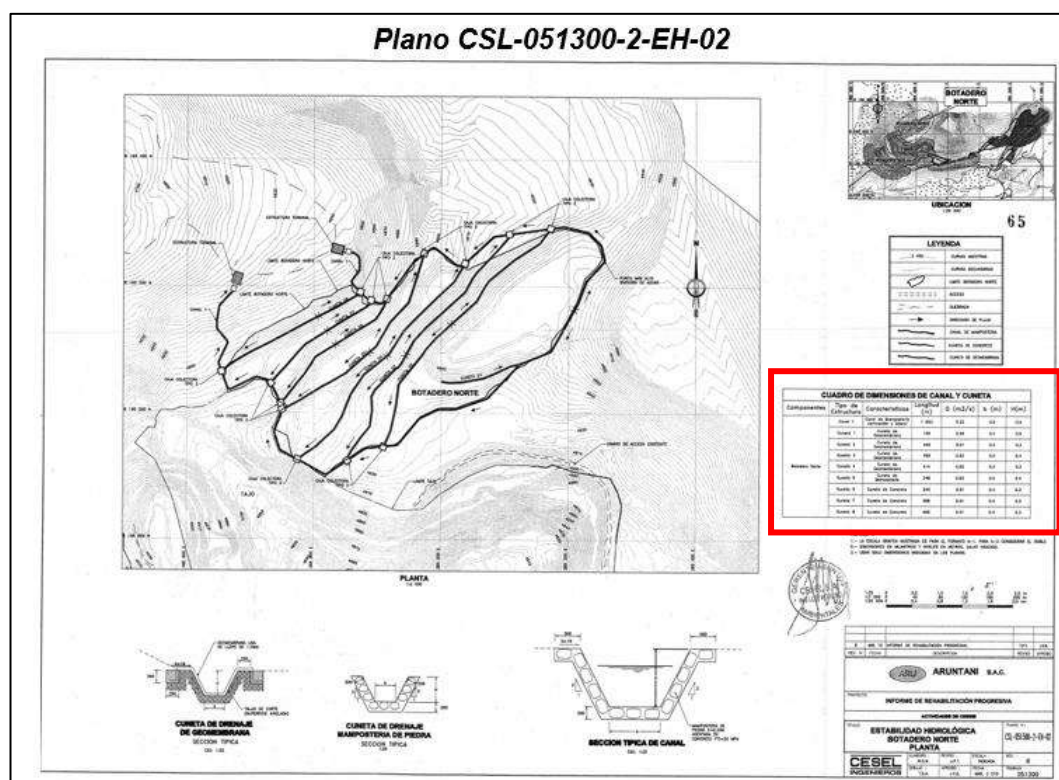
147. En la Resolución Subdirectoral, se señaló que dicha cuneta debía ser construida de geomembrana; toda vez que, en el Cuadro de Dimensiones de Canal y Cuneta de la leyenda del Plano CSL-051300-2-EH-02 de la MPCM Santa Rosa 2010, se indica que la cuneta 3 sería construida de geomembrana, como se muestra en las siguientes imágenes:

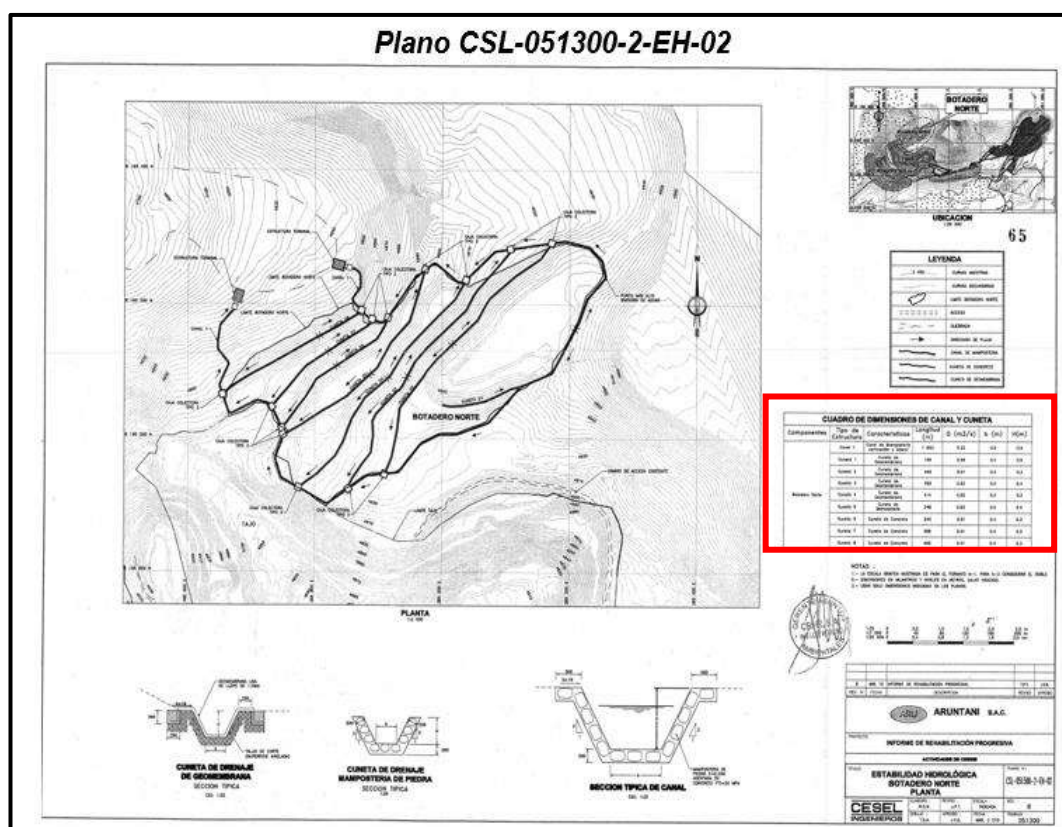
154. En la Resolución Subdirectoral, se señaló que dichas cunetas debían ser construida de concreto; toda vez que, en el Cuadro de Dimensiones de Canal y Cuneta de la leyenda del Plano CSL-051300-2-EH-02 de la MPCM Santa Rosa 2010, se indica que las cunetas 6, 7 y 8 sería construida de concreto, como se muestra en las siguientes imágenes:

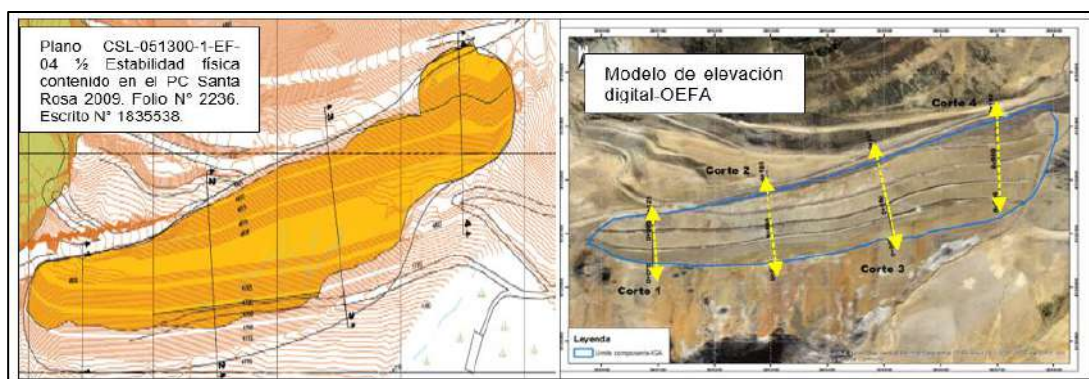
196. Con el fin de evaluar si en la actualidad el Botadero sureste tiene similar configuración a lo aprobado en el plano CSL-051300-1-EF-04 1/2, la DSEM comparó los cuatro (4) cortes longitudinales establecidos en su instrumento de gestión ambiental (plano CSL-051300-1-EF-04 2-2) con los cuatro (4) cortes obtenidos a partir del modelo de elevación digital de dicho componente como resultado de la acción de supervisión junio 2021, conforme se presenta a continuación:

**Fuente:** Página 89 del Informe de Supervisión.

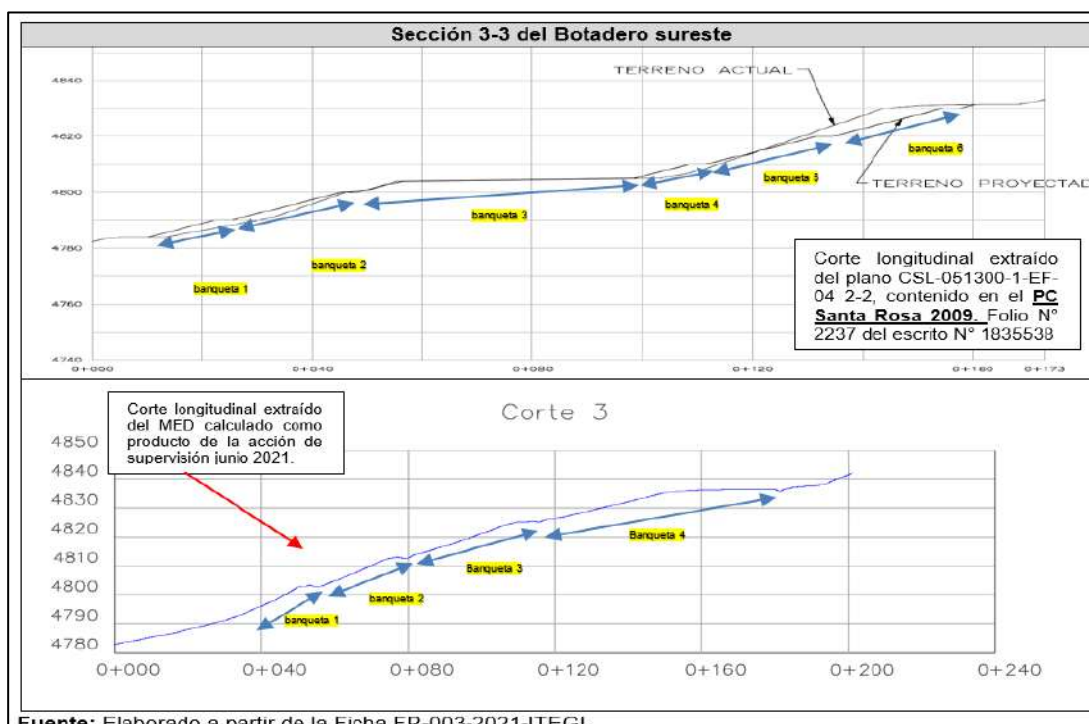
197. De la información extraída del corte longitudinal de la sección 3-3 del Botadero sureste del plano CSL-051300-1-EF-04 1-2, la DSEM verificó que entre los transectos 0+00 a 0+160 se implementarían seis (06) banquetas, sin embargo del resultados del modelo de elevación digital obtenido como producto de la acción de supervisión de junio 2021 se puede observar cuatro (4) banquetas, por lo cual en el perfil evaluado la distribución y el número de banquetas no está acorde a lo ordenado en el PCM Santa Rosa 2009, conforme se presenta a continuación:

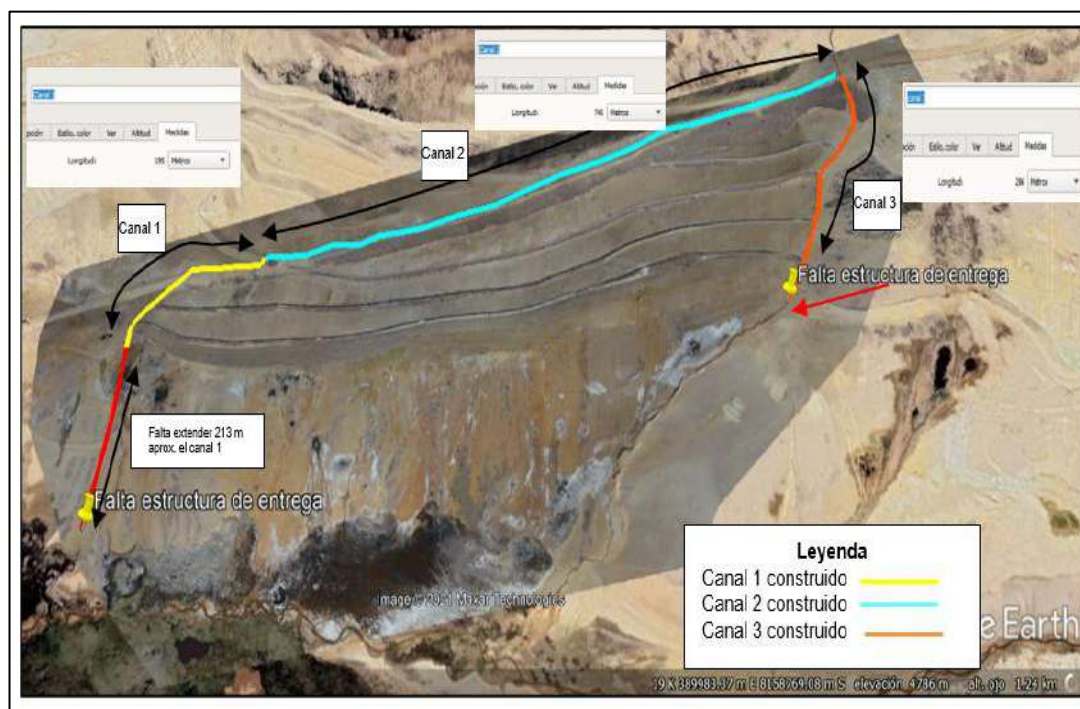
205. Con relación a la verificación del canal 1 de mampostería se observa en el plano CSL-051300-2-EH-04 que dicho canal debe tener una longitud de 408 metros debe tener dos (2) estructuras de entrega hacia la quebrada Acosiri.
206. Al respecto, de la evaluación de los resultados del relieve superficial del Botadero sureste mediante fotogrametría con RPAS-I, la DSEM identificó que el administrado ha construido aproximadamente 195 metros del canal 1, el mismo que fue construido de mampostería, sin embargo, faltaba construir cerca de 213 m del canal 1<sup>57</sup> y también no se había implementado las dos (2) estructuras de entrega hacia la quebrada Acosiri<sup>58</sup>, conforme se ha representado en el siguiente gráfico:

**Fuente:** Gráfico N° 23 incluida en la página 75 del Informe de Supervisión.

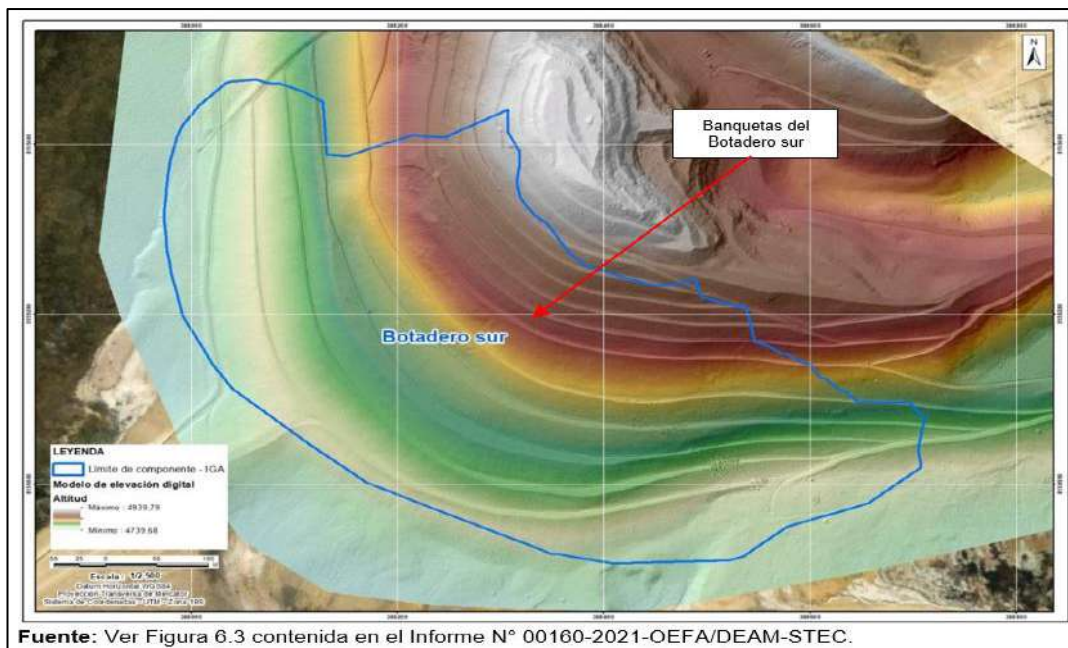
246. Ahora bien, con el fin de verificar si el Botadero sur cuenta con banquetas conforme está configurado en el plano CSL-051300-1-EF-03 1-2, la DSEM evaluó los resultados del relieve superficial de dicho componente obtenido mediante fotogrametría con RPAS-I, así como las vistas fotográficas obtenidas en campo, como se muestra a continuación:

Fuente: Gráfico 28: Modelo de Elevación Digital del Botadero Sur de la página 114 del Informe de Supervisión.

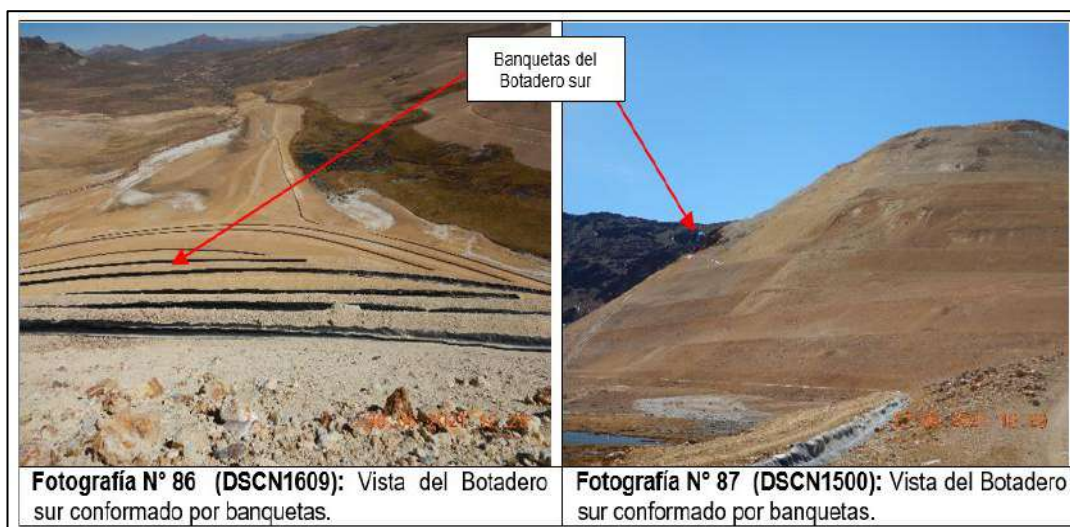
Fotografía N° 86 (DSCN1609): Vista del Botadero sur conformado por banquetas.

Fotografía N° 87 (DSCN1500): Vista del Botadero sur conformado por banquetas.

247. De la imagen anterior y de las vistas fotográficas, se puede observar que, el Botadero Sur cuenta con banquetas. Sin embargo, se procederá analizar si el arreglo de dichas banquetas se encuentra conforme lo contemplado en los planos aprobados en el PCM Santa Rosa 2009.
248. Con relación a ello, con el fin de evaluar si el Botadero Sur tiene similar configuración a lo aprobado en el plano CSL-051300-1-EF-03 1-2, se va a comparar los cortes longitudinales establecidos en su instrumento de gestión ambiental (plano CSL-051300-1-EF-03 2-2) y los cortes obtenidos a partir del modelo de elevación digital de dicho componente como resultado de la acción de supervisión junio 2021, conforme se presenta a continuación:

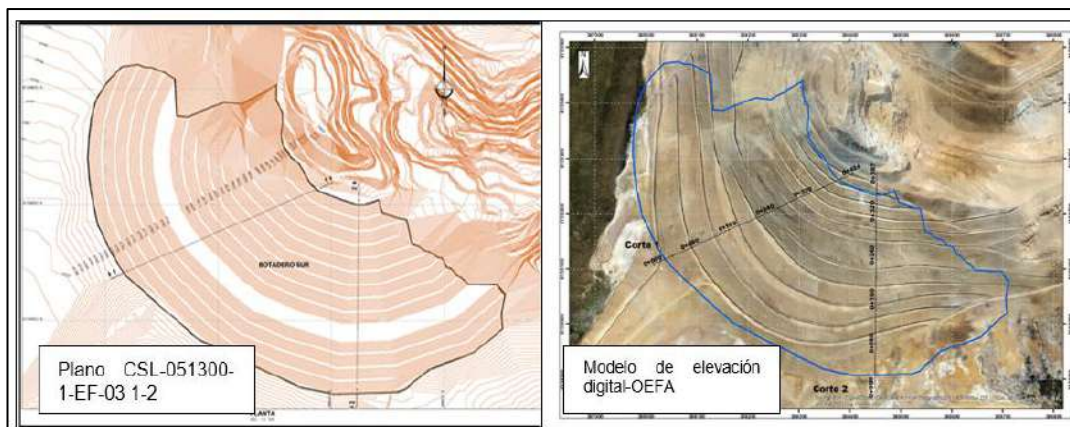
**Fuente:** Página 115 del Informe de Supervisión.

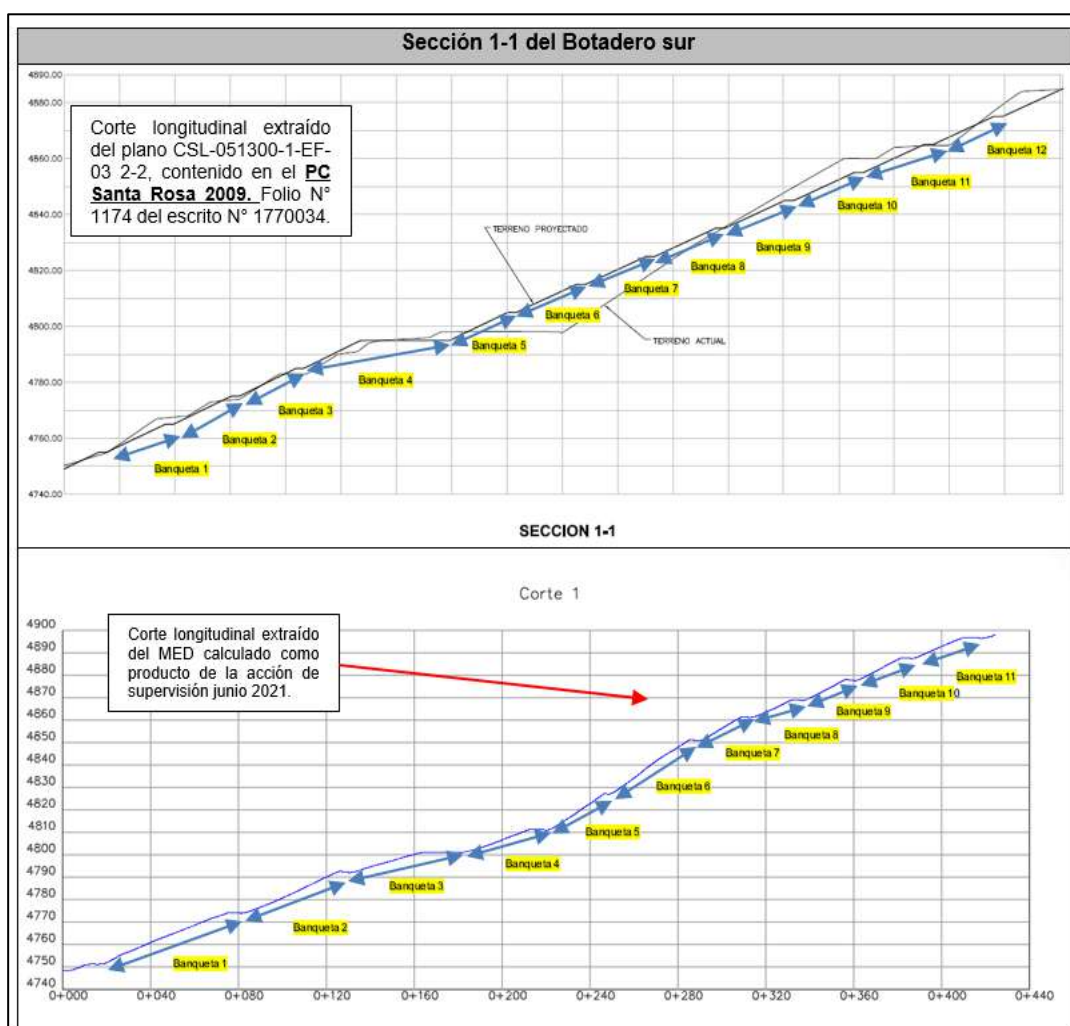
249. De la información extraída del corte longitudinal de la sección 1-1 del Botadero sur del plano CSL-051300-1-EF-03 2-2, se observa que se implementarían doce (12) banquetas, sin embargo, de los resultados del modelo de elevación digital obtenido como producto de la supervisión Regular 2021 se puede observar que dichos transectos cuentan con once (11) banquetas, por lo cual en el perfil evaluado la distribución y el número no está acorde a lo ordenado en el PCM Santa Rosa 2009, conforme se presenta a continuación:

250. De la comparación de los cortes longitudinales establecidos en PCM Santa Rosa 2009 (plano CSL-051300-1-EF-03 2-2) y los cortes obtenidos del modelo de elevación digital del Botadero sur como resultado de la Supervisión Regular 2021, la DSEM concluyó que, la configuración de dicho componente plasmado en sus secciones 1-1 y 2-2 demuestran que se ha modificado la distribución y el número de banquetas, toda vez que, en ambas secciones se debía implementar doce (12) banquetas, sin embargo, se identificó once (11) banquetas, por lo que la actual configuración de banquetas del mencionado componente no está conforme lo ordena el PCM Santa Rosa 2009.

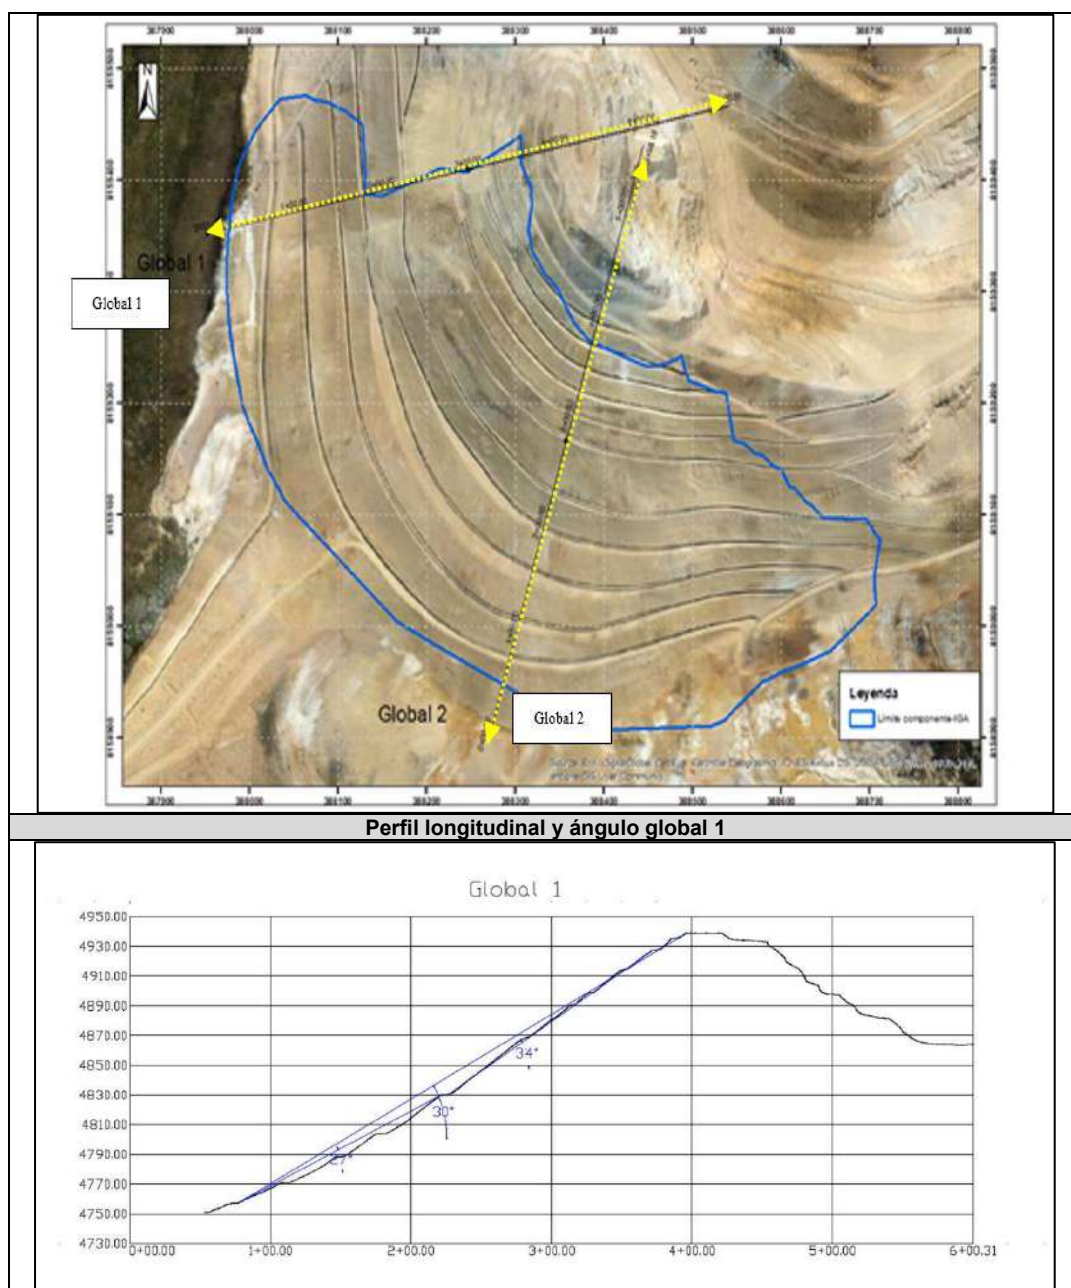
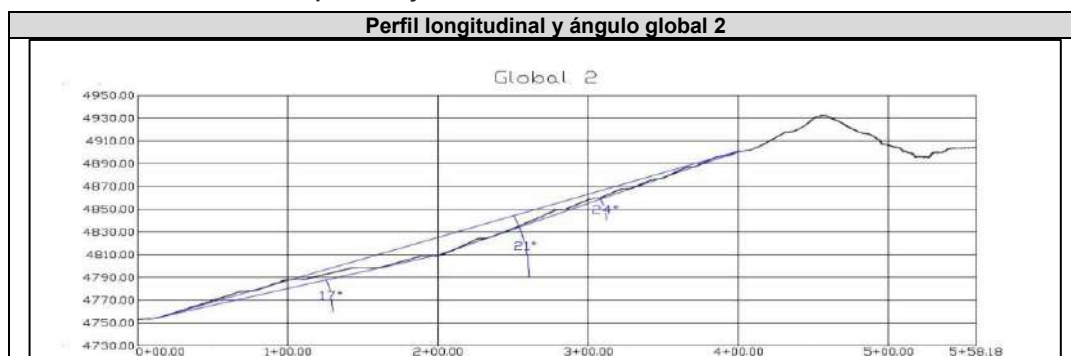
251. A continuación, a partir del modelo de elevación digital del Botadero sur como resultado de la Supervisión Regular 2021, la DSEM calculó el ángulo aproximado de dicho componente tanto en la parte superior e inferior de dicho componente, para ello, se consideró que la ubicación de los perfiles longitudinales sea de forma perpendicular desde la banqueta de menor cota hasta la banqueta de mayor cota tanto en la zona inferior o superior de dicho componente, conforme se presentan a continuación:

252. De la información obtenida del relieve superficial del Botadero sur mediante fotogrametría con RPAS-I, la DSEM verificó que el talud de dicho componente tiene un ángulo aproximado entre 24° a 34° en su zona superior y un ángulo aproximado entre 17° a 27° en su zona inferior, por lo que, los ángulos proyectados han sido producto de la modificación de la configuración y el número de banquetas de dicho componente.

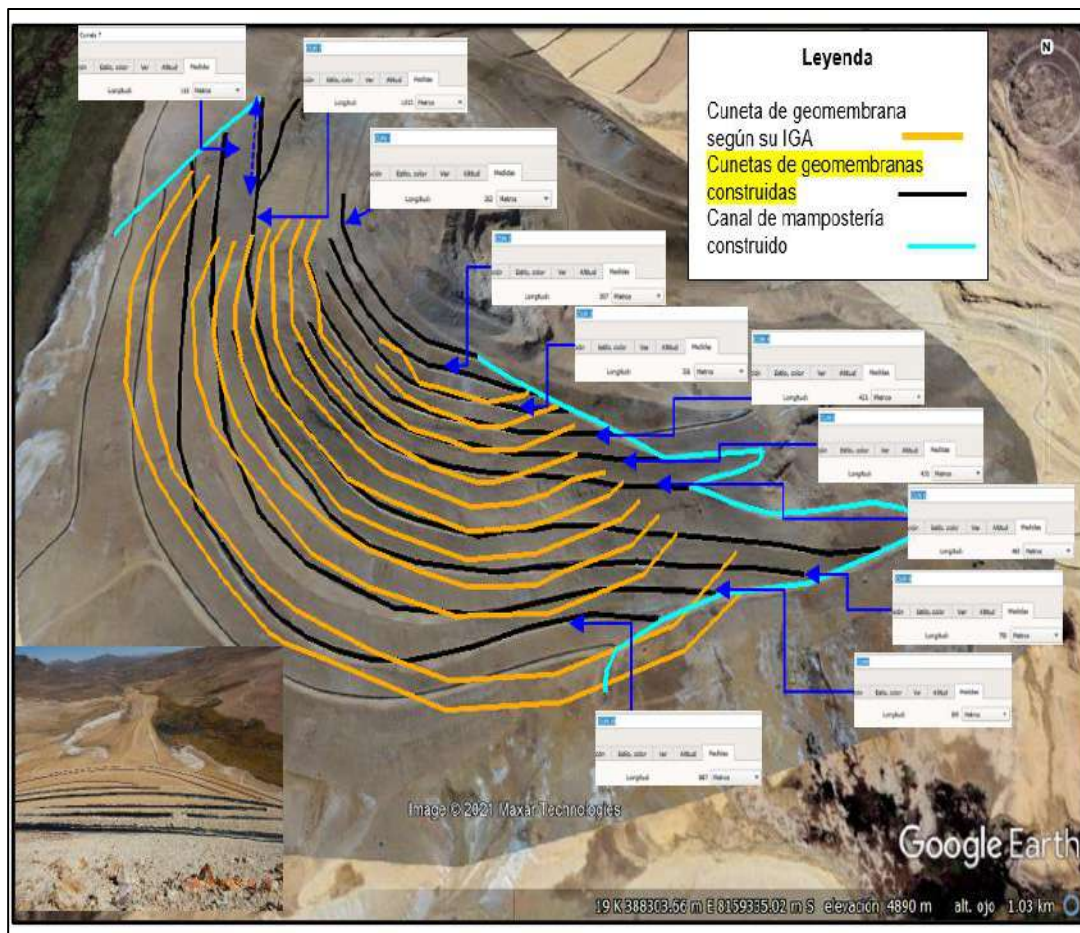
265. A continuación, se evaluarán los resultados de la obtención de información del relieve superficial del Botadero sur mediante fotogrametría con RPAS-I, conforme se ha representado en el siguiente gráfico:

266. Del gráfico precedente, la DSEM verificó que el administrado, con relación a la cunetas del Botadero sur no cumplió con el diseño del plano CSL-051300-2-EH-03 aprobado en su instrumento de gestión ambiental, toda vez que: (i) la ubicación de dichas estructuras hidráulicas no calza con las cunetas aprobadas en el plano CSL-051300-2-EH-03, (ii) se aprobaron once (11) cunetas a implementarse en el talud de dicho componentes y se ha verificado que se han realizado diez (10) y (iii) según lo aprobado en su instrumento de gestión ambiental detalla que se realizaría 6750 metros<sup>75</sup> longitudes de dichas cunetas, sin embargo se construyó aproximadamente 5826 metros, faltando construir un aproximado de 924 m de cunetas.

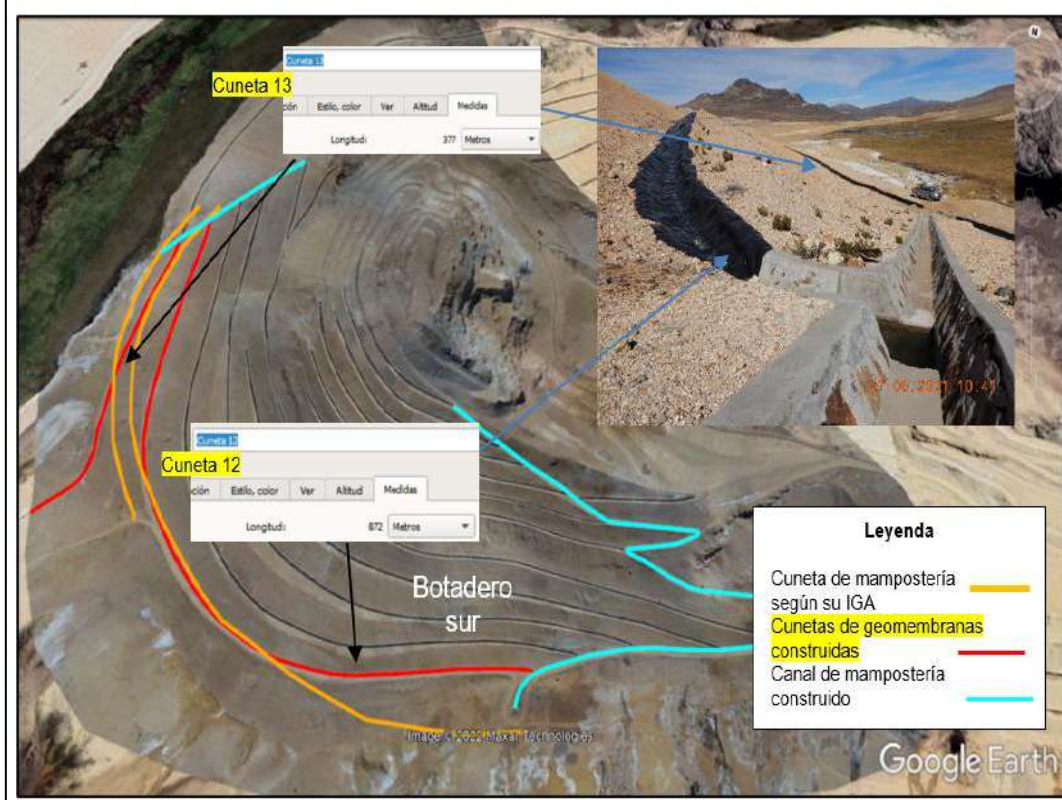
### Vista de las cunetas 12 y 13 construidas de geomembrana en el Botadero sur

268. Del gráfico precedente, la DSEM verificó que el administrado implementó en el Botadero sur aproximadamente 872 metros de la cuneta 12 y un alrededor de 377 metros de la cuneta 13 pero estaban revestidas de geomembrana, sin embargo, la ubicación de dichas estructuras hidráulicas no calza con las cunetas aprobadas en el plano CSL-051300-2-EH-03 además que no fueron construidas de mampostería.

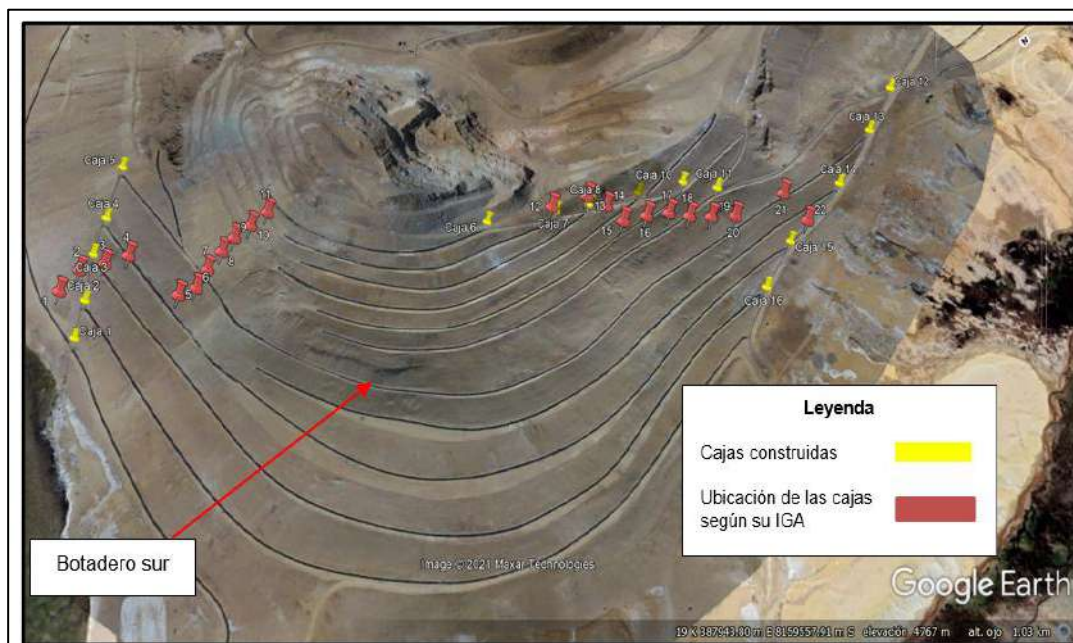
271. Del gráfico precedente, la DSEM verificó que el administrado, con relación a las cajas colectoras del Botadero sur no cumplió con el diseño del plano CSL-051300-2-EH-03 aprobado en su instrumento de gestión ambiental, toda vez que: (i) implementó las cajas colectoras en ubicaciones que no calzan con el diseño aprobado en su plano CSL-051300-2-EH-03 y (ii) debían construirse veintidós (22) cajas colectoras distribuidas según el plano señalado, sin embargo, se verificó que se construyeron dieciséis (16), faltando construir seis (6) cajas colectoras.

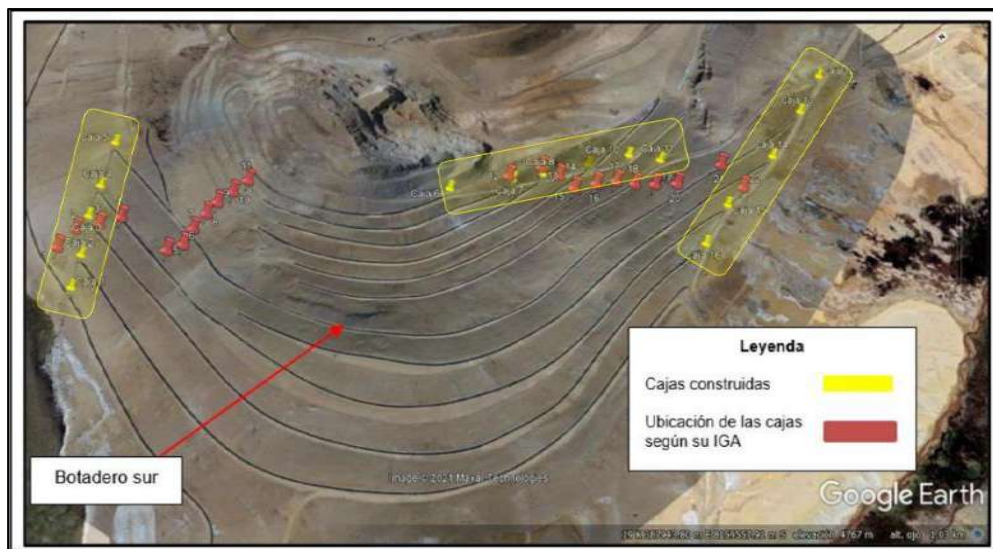
- (iii) Además, debe tener en cuenta también que la obligación señala que, los objetivos del cierre están dirigidos a asegurar la estabilidad física, y siendo que, el OEFA ha determinado ángulos globales menores a los establecidos en el PCM Santa Rosa 2009 (por ende, más estables), las condiciones advertidas en los componentes cumplirían con el objetivo del cierre.
- (iv) Respecto a la estabilidad hidrológica, los canales y cunetas implementadas cumplen con la función de derivar el agua de escorrentía, toda vez que, no se han identificado deslizamientos, ahora bien, sobre la cantidad de cajas colectoras y su ubicación, señalamos que Aruntani S.A.C. ha implementado cajas colectoras donde correspondía según la ubicación de los canales y banquetas, conforme se aprecia en la siguiente imagen:
