**RESOLUCIÓN DE DIVISIÓN DE SUPERVISIÓN DE ELECTRICIDAD
ORGANISMO SUPERVISOR DE LA INVERSIÓN EN ENERGÍA Y MINERÍA
OSINERGMIN N° 1633-2019**

El expediente SIGED N° 201700105377, referido al procedimiento administrativo sancionador iniciado mediante Oficio N° 2338-2018 a la empresa HUDBAY PERU S.A.C. (en adelante, HUDBAY), identificada con R.U.C. N° 20511165181.

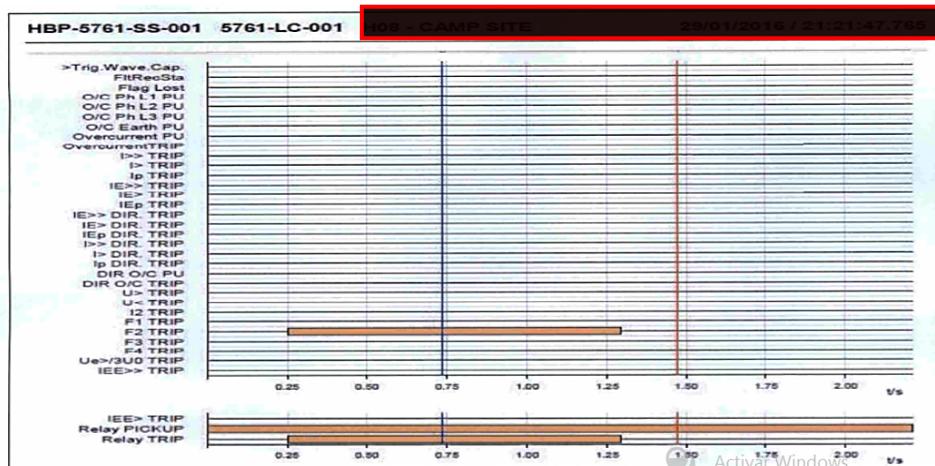
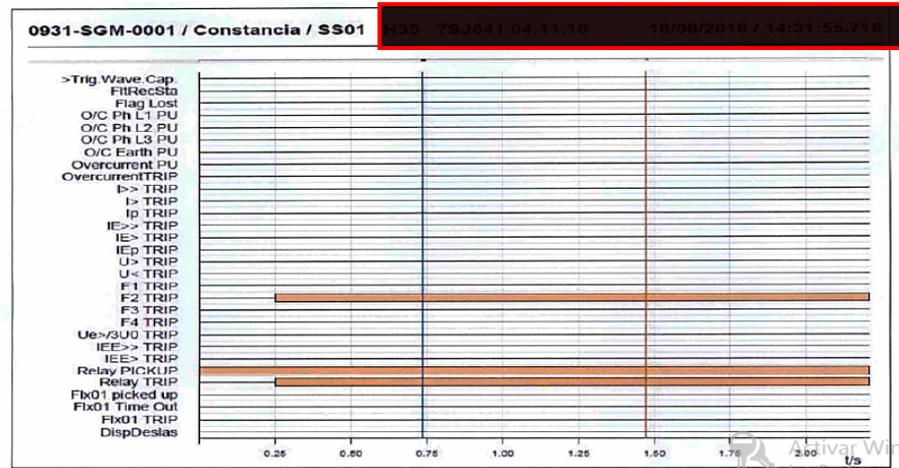
Actuación del relé H-08 con número de serie BF1307508271

- Respecto al evento ocurrido el 29 de enero de 2016, HUBBAY sí cumplió con rechazar la carga necesaria sin poner en riesgo la estabilidad del SEIN, lo cual ha sido acreditado con la actuación del relé H-08 con número de serie BF1307508271 donde se verifican las oscilografías del evento, así como la actuación del relé H-27 correspondiente a la Etapa 3 del ERACMF, conforme se detalla en los siguientes cuadros:
