RESOLUCIÓN DIRECTORAL N° 01793-2022-OEFA/DFAI

EXPEDIENTE N°	**:**	0430-2020-OEFA/DFAI/PAS
ADMINISTRADO	**:**	DIREPSUR S.R.L.[1]
UNIDAD FISCALIZABLE	**:**	PLANTA DE ADICIONADO Y MOLIENDA DE CLINKER PARA LA FABRICACIÓN DE CEMENTO
UBICACIÓN	**:**	DISTRITO DE MOLLENDO, PROVINCIA DE ISLAY, DEPARTAMENTO DE AREQUIPA
SECTOR	**:**	INDUSTRIA
RUBRO	**:**	FABRICACIÓN DE CEMENTO, CAL Y YESO
MATERIAS	**:**	RESPONSABILIDAD ADMINISTRATIVA MULTA REGISTRO DE ACTOS ADMINISTRATIVOS ARCHIVO

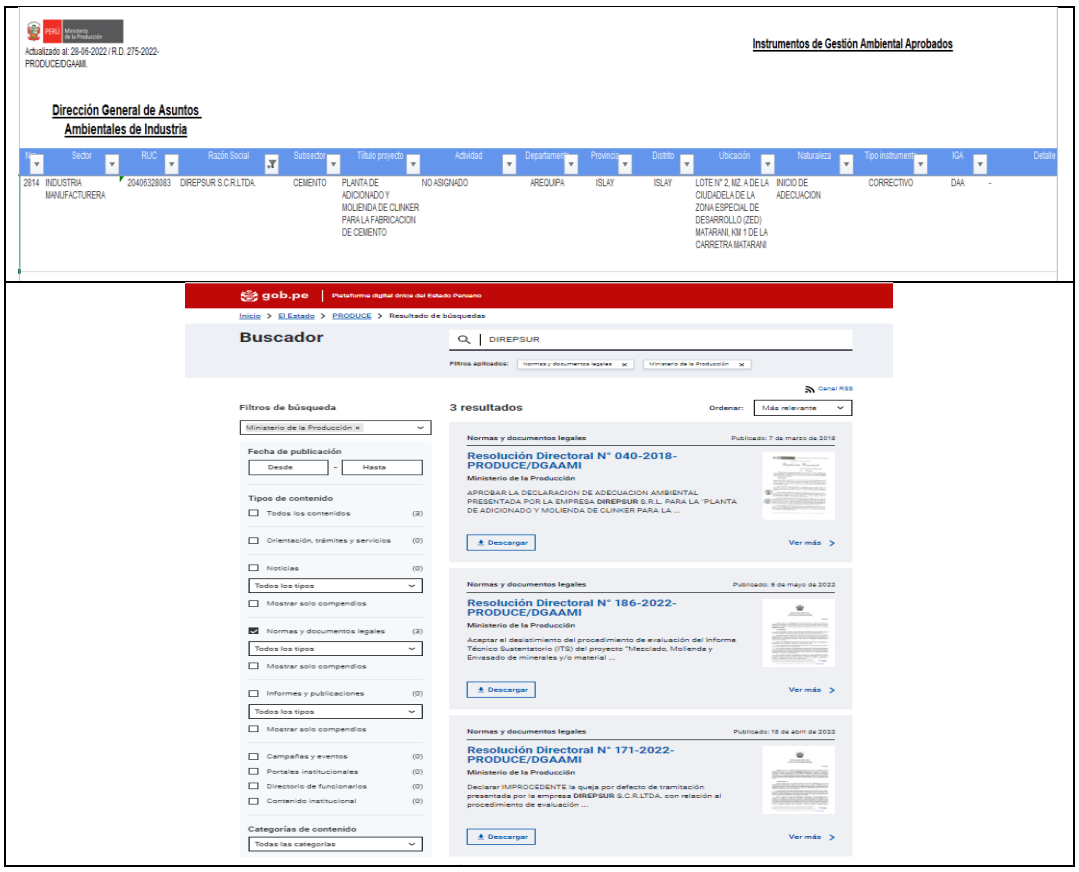
Presunto incumplimiento	*Sí*		***Subsanado***	*No*
30	(…) ***Descripción*** *Durante la supervisión, se observa que el administrado cuenta con un área adicional de almacenamiento de Clinker y cemento de aproximadamente 800 m2, la cual no se encuentra incluida en el Informe Técnico Legal N" 00140-2018-PRODUCE/DVMYPE-I/DGAAMI-DEAM que sustenta la aprobación del DAA de la planta industrial, en esta área se observa que el administrado viene almacenando Clinker (sin contenedor) y cemento (en sacos bigbag) sobre suelo afirmado, asimismo en la parte superior de esta área se encuentran instaladas las tolvas de recepción Clinker, cemento, puzolana y yeso (componentes incluidos en el DAA - zona de mezclado), las cuales se encuentran conectadas mediante una faja transportadora a la zona de molienda.* *Por lo tanto, se solicita al administrado documentación que sustente que la ampliación realizada haya sido comunicado al PRODUCE; al respecto, el administrado manifiesta que probablemente hubo un error en las coordenadas descritas (para un área de 5000 m2) en el Informe Técnico Legal N" 00140-2018PRODUCE/DVMYPE-I/DGAAMI-DEAM, y que realizará la aclaración pertinente ante el PRODUCE.* (…)

68. Al respecto, se procedió con la revisión de los Estudios ambientales aprobados por la Dirección General de Asuntos Ambientales de Industria del PRODUCE[41], del cual no se advierte que la Autoridad Certificadora haya realizado alguna aclaración a la DAA o que haya aprobado alguna modificación a dicho instrumento de gestión ambiental.

69. Por lo tanto, se concluye que el administrado implementó **<u>un área adicional de 800 m²</u>** de almacenamiento de materia primera; sin embargo, no se advierte que el administrado cuente con la aprobación de la Actualización de la DAA de la Planta Mollendo, a fin de incluir el componente adicional mencionado.
