RESOLUCIÓN DIRECTORAL N° 01586-2022-OEFA/DFAI

EXPEDIENTE N°	:	0013-2021-OEFA/DFAI/PAS
ADMINISTRADO	:	CORPORACIÓN DE ALIMENTOS MARÍTIMO S.A.C.[1]
UNIDAD FISCALIZABLE	:	EIP CHIMBOTE
UBICACIÓN	:	DISTRITO DE CHIMBOTE, PROVINCIA DE SANTA, DEPARTAMENTO DE ÁNCASH
SECTOR	:	PESQUERÍA
COMPETENCIA	:	PROCESAMIENTO INDUSTRIAL PESQUERO
ACTIVIDAD	:	ENLATADO
MATERIAS	:	RESPONSABILIDAD ADMINISTRATIVA MULTA REGISTRO DE ACTOS ADMINISTRATIVOS ARCHIVO

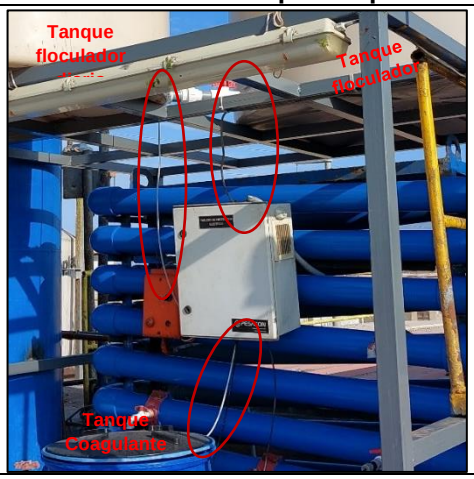
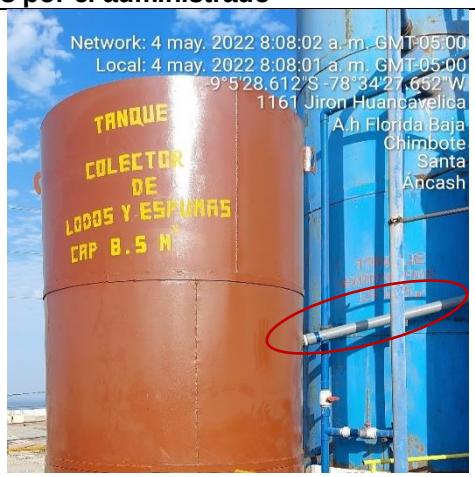
Tanques implementados por el administrado

34. Ahora bien, de la revisión de las fotografías y videos[18] presentados en el Escrito de Descargos I, se verifica que se encuentran fechados y georreferenciados al **4 de mayo de 2022**, se evidencia las conexiones del tanque floculador, tanque floculador diario y tanque coagulante, hacia el serpentín de dilución. Así como, del tanque de lodos y espumas hacia la trampa de grasa, por lo que estarían implementados al sistema de tratamiento de efluentes, conforme el siguiente detalle:

TimePhoto_20220504_080623, TimeVideo_20220504_080942: Conexiones del tanque floculador denominado de 2.5m^3, tanque floculador denominado de 1m^3 y tanque coagulante denominado de 0.2m^3, hacia el serpentín de dilución.	TimePhoto_20220504_080801, TimeVideo_20220504_080942: Conexión del Tanque de espumas y lodos denominado de 8.5 m^3 hacia la trampa de grasa.
