PLAN DE MANTENIMIENTO DEL SISTEMA DE DISTRIBUCION – 2020 CONCESION ELECTRO SUR ESTE S.A.A

DIVISION DE MANTENIMIENTO

2020

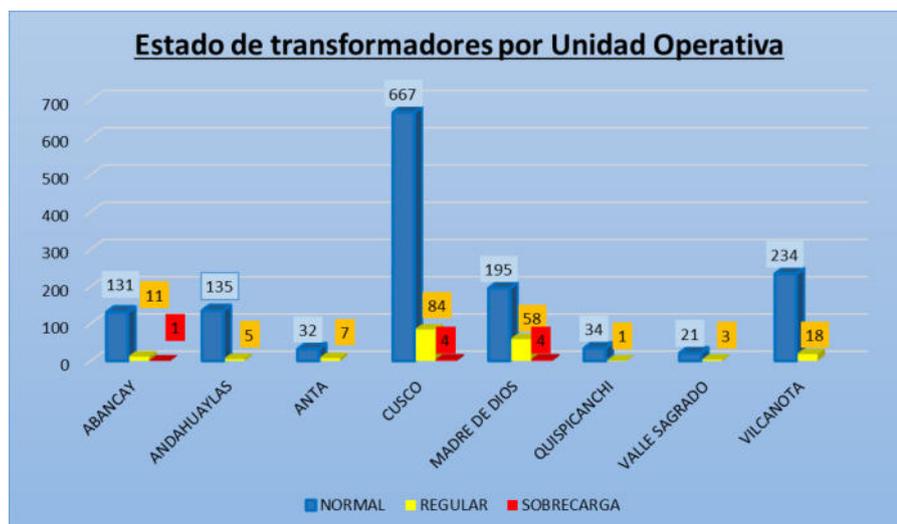
Ilustración 2 : Estado de transformadores según capacidad de carga por unidad operativa – Dic 2019

ITEM	ESTADO	CAPACIDAD DE CARGA
1	NORMAL	65% a 70%
2	REGULAR	70% a 90%
3	SOBRECARGA	mayor a 90%

Nota: Se requiere realizar una inspección en los transformadores en estado regular para realizarle los mantenimientos correspondientes. Más detalle en:

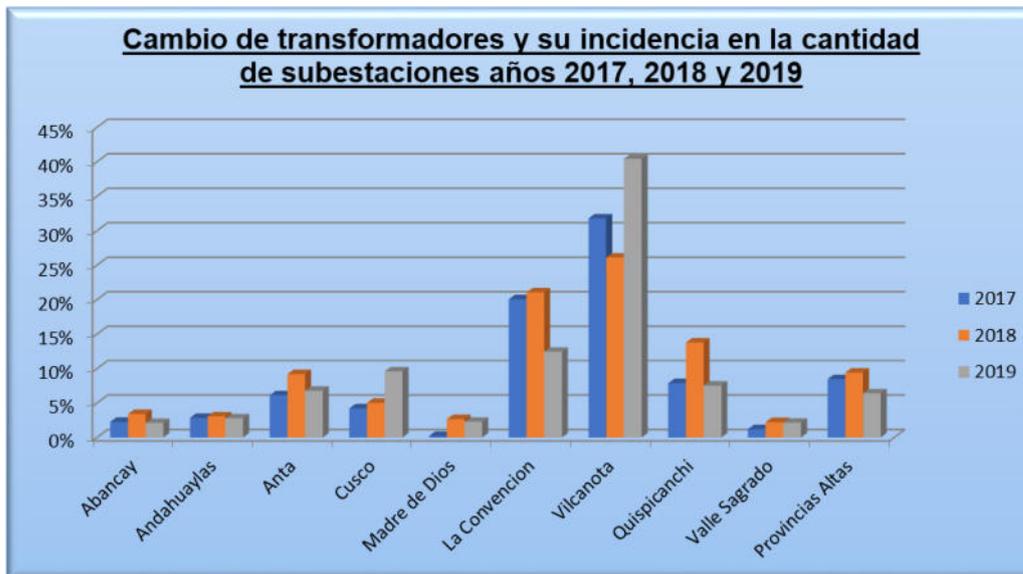
Ilustración 3 : Cambio de transformadores 2017, 2018 y 2019

Item	Unidad Operativa	2017	SED 2017	% de cambio respecto a su parque total	2018	SED 2018	% de cambio respecto a su parque total	2019	SED 2019	% de cambio respecto a su parque total	Total
1	Abancay	22	969	2%	34	1,001	3%	22	1,039	2%	78
2	Andahuaylas	22	774	3%	26	846	3%	24	863	3%	72
3	Anta	33	539	6%	52	566	9%	39	575	7%	124
4	Cusco	38	887	4%	47	924	5%	92	958	10%	176
5	Madre de Dios	3	1,348	0%	41	1,546	3%	37	1,620	2%	81
6	La Convencion	70	349	20%	89	423	21%	58	466	12%	217
7	Vilcanota	188	590	32%	160	611	26%	249	616	40%	596
8	Quispicanchi	23	292	8%	42	305	14%	24	319	8%	89
9	Valle Sagrado	9	704	1%	16	719	2%	16	747	2%	41
10	Provincias Altas	112	1,323	8%	134	1,423	9%	99	1,544	6%	345
Total		519	7,775	7%	640	8,364	8%	660	8,747	8%	1,819

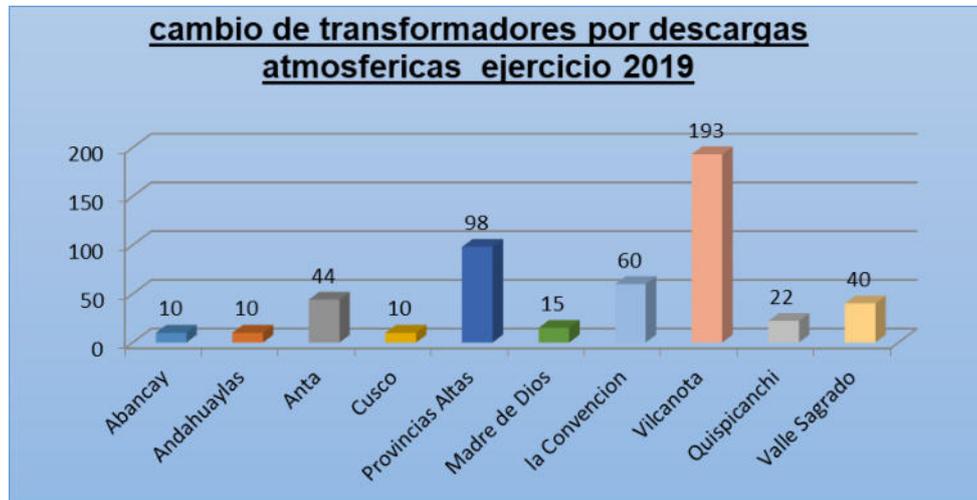
Ilustración 4: Cambio de transformadores por descargas atmosféricas o sobrecarga en cada unidad operativa

Item	Actividad	Abancay	Andahuaylas	Anta	Cusco	Provincias Altas	Madre de Dios	la Convencion	Vilcanota	Quispicanchi	Valle Sagrado	Total
1	Cambio de transformadores por descargas atmosféricas	10	10	44	10	98	15	60	193	22	40	502
	Total	10	10	44	10	98	15	60	193	22	40	502

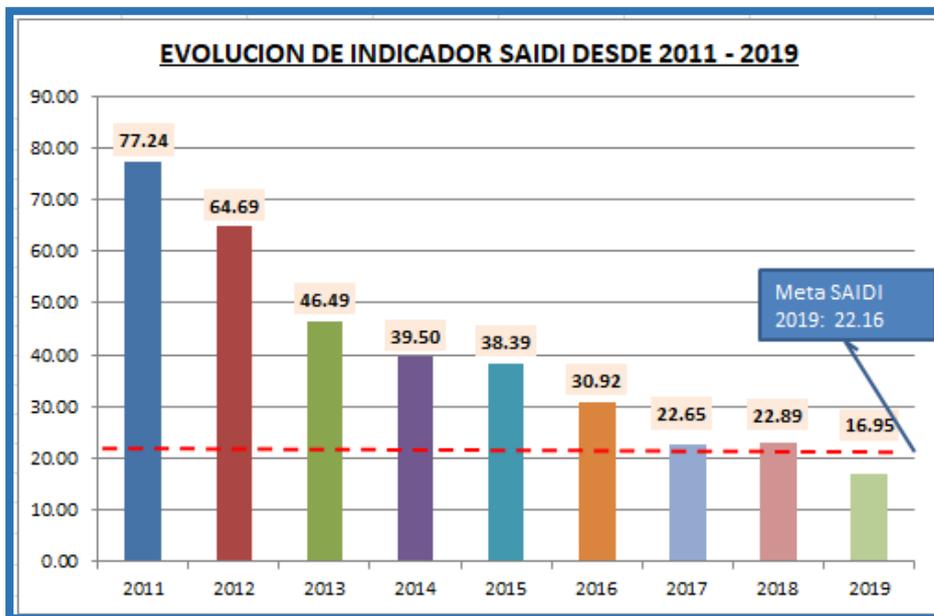
Ilustración 5: Evolución del SAIDI del año 2011 al 2019,

AÑO	SAIDI	SAIFI
2011	77.24	25.71
2012	64.69	24.52
2013	46.49	24.46
2014	39.50	27.34
2015	38.39	20.18
2016	30.92	16.73
2017	22.65	10.88
2018	22.89	10.06
2019	16.95	7.57

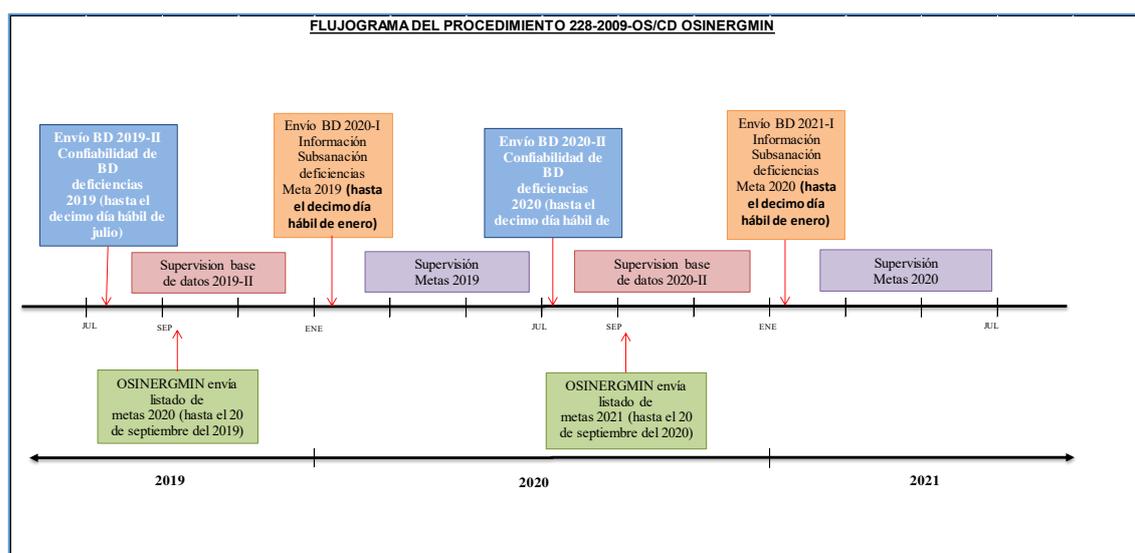
Ilustración 14: Flujo grama del procedimiento 228-2009-OS/CD OSINERGMIN

Este procedimiento establece también las actividades que deben realizar las concesionarias para contribuir al proceso de supervisión y fiscalización

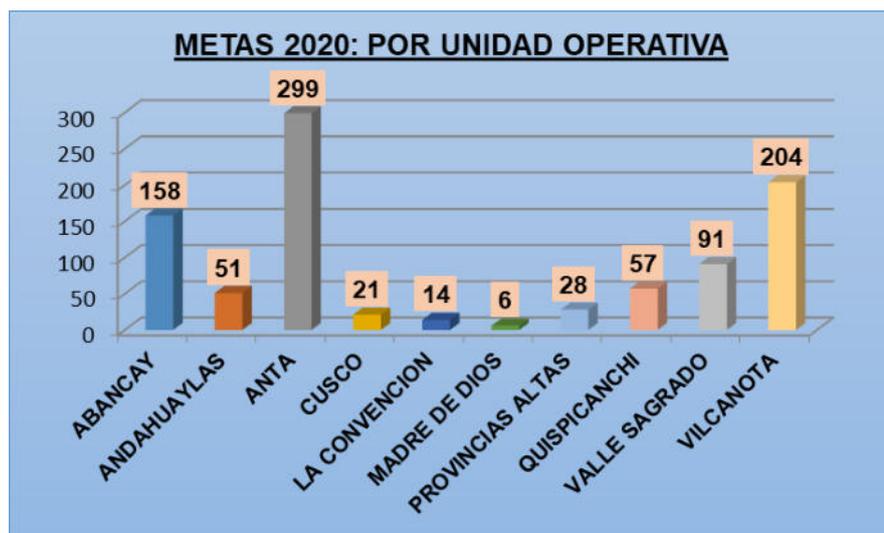
Ilustración 15: Resumen de metas -2020 por sucursal según procedimiento 228-209-OS/CD por unidad operativa

7	5026	Conductor incumplen DS respecto a edificación.	3:TMT	34	3	67	6	7	1	12	54	29	44	257
8	5030	Conductor incumplen DS respecto a estación de combustible	3:TMT	2	0	3	0	0	0	1	0	0	0	6
9	5038	Conductor esta sobre edificación	3:TMT	92	33	99	0	3	0	3	1	52	127	410
TOTAL				158	51	299	21	14	6	28	57	91	204	929

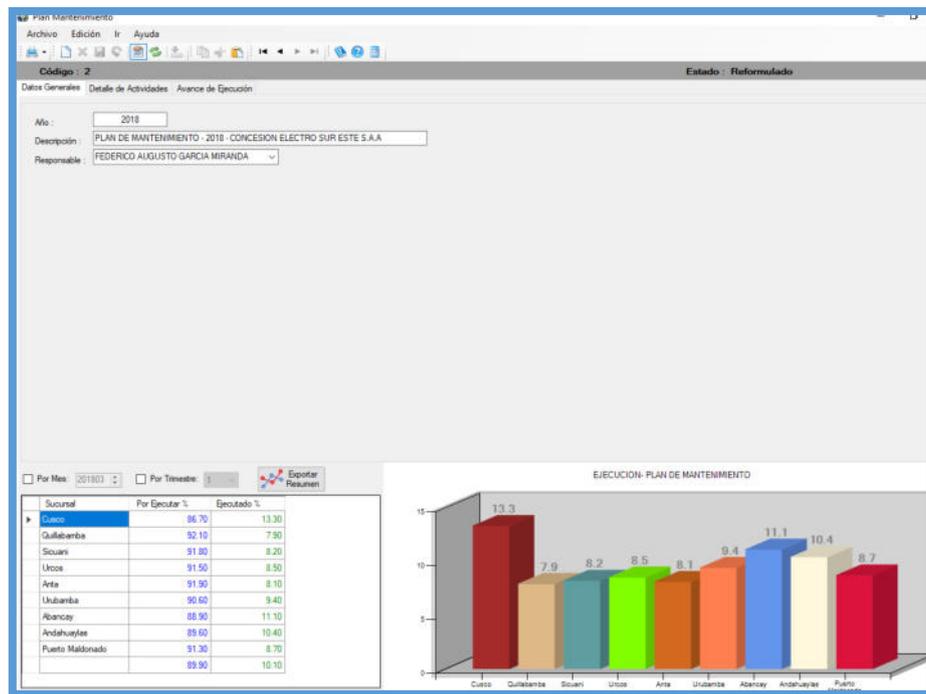
Ilustración 17: Actual módulo del plan de mantenimiento

La modificación del módulo del plan de mantenimiento se realizará para llevar un mejor control de las actividades programadas y con el módulo de programaciones de órdenes de trabajo se realizará programaciones semanales, quincenales, mensuales, trimestrales, semestrales y anuales, y se podrá realizar su seguimiento, se limitara la creación incontrolable de órdenes de trabajo y facilitará un mejor control de los retiros de materiales.

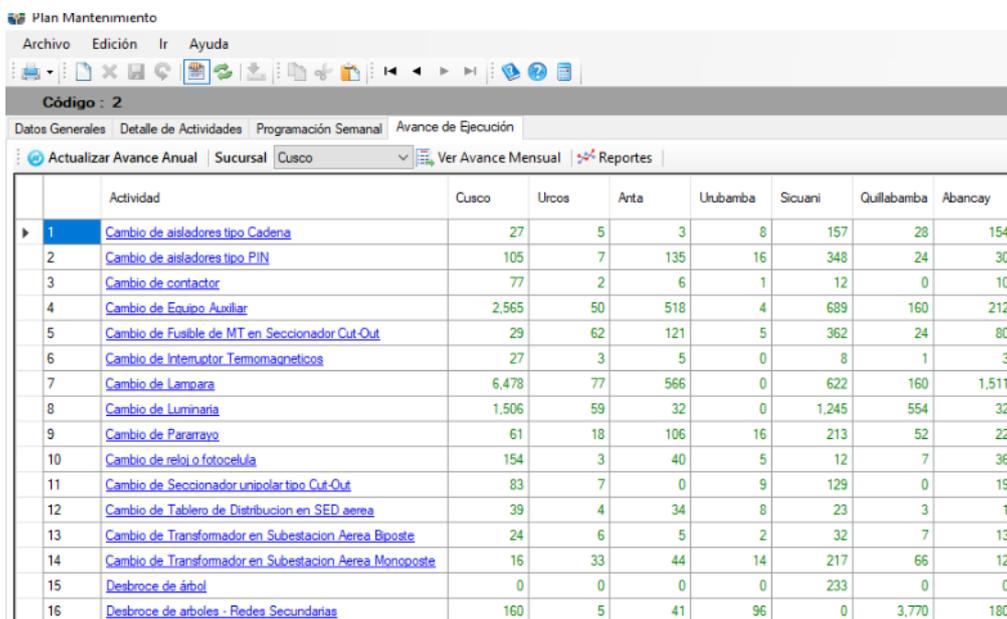
Ilustración 18: tablero avance de ejecución del plan de mantenimiento

The screenshot shows the 'Plan Mantenimiento' application window with the 'Avance de Ejecución' tab active. It displays a table with columns for 'Actividad', 'Cusco', 'Urcos', 'Anta', 'Utubamba', 'Sicuani', 'Quillabamba', and 'Abancay'. The table lists 16 activities and their corresponding counts for each sucursal.

Actividad	Cusco	Urcos	Anta	Utubamba	Sicuani	Quillabamba	Abancay
1 Cambio de aisladores tipo Cadena	27	5	3	8	157	28	154
2 Cambio de aisladores tipo PIN	105	7	135	16	348	24	30
3 Cambio de contactor	77	2	6	1	12	0	10
4 Cambio de Equipo Auxiliar	2,565	50	518	4	689	160	212
5 Cambio de Fusible de MT en Seccionador Cut-Out	29	62	121	5	362	24	80
6 Cambio de Interruptor Termomagnéticos	27	3	5	0	8	1	3
7 Cambio de Lámpara	6,478	77	566	0	622	160	1,511
8 Cambio de Luminaria	1,506	59	32	0	1,245	554	32
9 Cambio de Pararrayo	61	18	106	16	213	52	22
10 Cambio de reloj fotocélula	154	3	40	5	12	7	36
11 Cambio de Seccionador unipolar tipo Cut-Out	83	7	0	9	129	0	19
12 Cambio de Tablero de Distribución en SED aerea	39	4	34	8	23	3	1
13 Cambio de Transformador en Subestacion Aerea Biposte	24	6	5	2	32	7	13
14 Cambio de Transformador en Subestacion Aerea Monoposte	16	33	44	14	217	66	12
15 Desbroce de árbol	0	0	0	0	233	0	0
16 Desbroce de arboles - Redes Secundarias	160	5	41	96	0	3,770	180
