RESOLUCIÓN DIRECTORAL N° 0317-2023/MINEM-DGAAM

Artículo 1°.- APROBAR la Actualización del Plan de Cierre de Minas de la unidad minera "Julissa 23", presentada por Compañía Minera Las Camelias S.A.

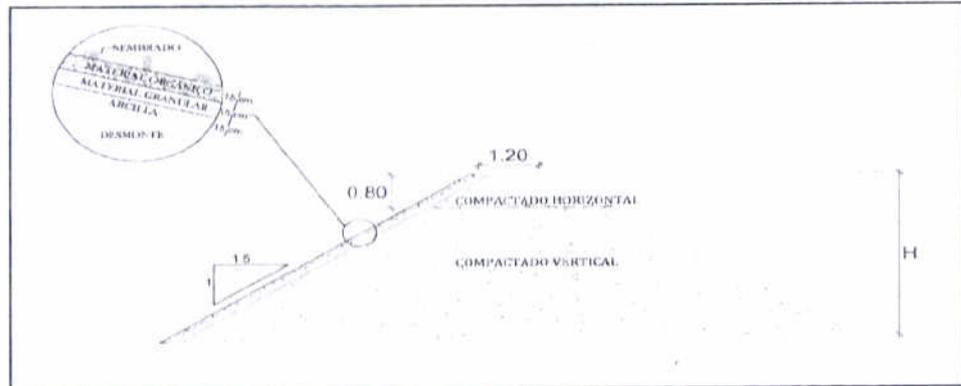
Figura N° 1. Tapón de Bocamina Tipo I

Bocaminas.- Para la estabilidad física de las bocaminas, se ha diseñado un tapón con la acumulación de desmorte limpio que impida el ingreso de personas o animales al interior.

Bocaminas.- Se considera la reparación y/o reemplazo de los tapones que hayan sufrido daños. La frecuencia será anual, durante cinco (05) años.

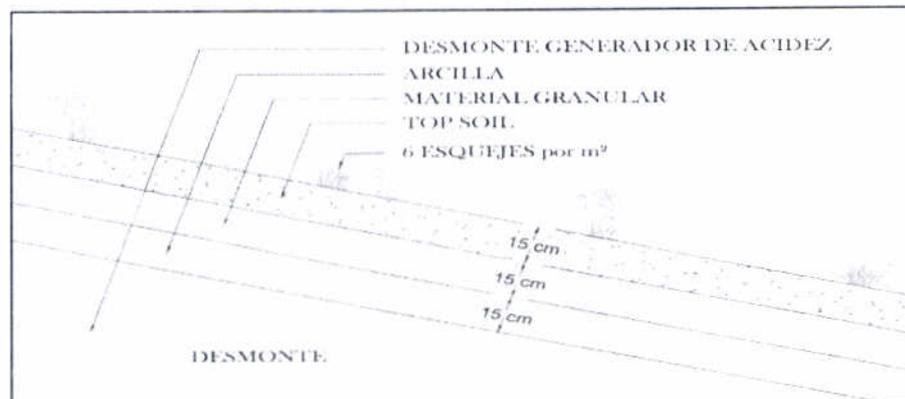
Figura N° 2. Cobertura Tipo I

Para asegurar la estabilidad geoquímica de los diferentes componentes de la unidad minera "Julissa 23", se ha diseñado la cobertura Tipo I, que corresponde a la conformación:

- ✓ Una capa de 0.15 m de espesor de material impermeable.
- ✓ Una capa de material granular de 0.15 m.
- ✓ Una capa de 0.15 m de tierra vegetal.
- ✓ Vegetación (esquejes).

Esta cobertura se utilizará para las bocaminas, el tajo y los depósitos de desmorte.

Esta cobertura se utilizará para las bocaminas (BA-01, BA-02, BA-03 y BA-04), Tajo 01, depósitos de desmonte (DD-02, DD-03, DD-04, DD05, DD-06 y DD-07) y depósitos de mineral (DM-01, DM-02, DM-03, DM-04, DM-05 y DM-06).³

Comprende la reparación o mantenimiento de las obras que hayan sufrido daños en las coberturas (Tipo I y A). En caso de detectar fallas, se procederá a las actividades de mantenimiento. Para el mantenimiento de la estabilidad geoquímica se ha considerado el 10 % de área total, durante el post cierre. La frecuencia será anual, durante cinco (05) años.
