RESOLUCIÓN DIRECTORAL N° 0322-2023/MINEM-DGAAM

Artículo 1°.- APROBAR la Modificación del Plan de Cierre de Minas de la unidad minera “El Toro”, presentada por Summa Gold Corporation S.A.C.

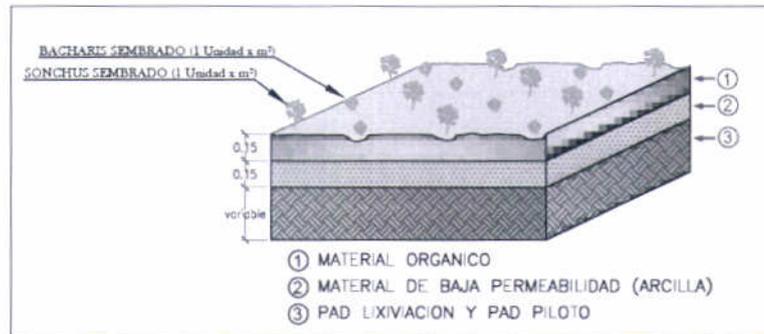
Figura N° 2. Cobertura Tipo II (PAD Piloto)

Cobertura Tipo II: Esta cobertura permitirá controlar la generación de aguas ácidas en los componentes "PAD Piloto".

La primera capa consta de arcilla que será compactada (0.15 cm), el material para conformar esta capa deberá contener un alto porcentaje de partículas finas para retener la humedad e impermeabilizar el material del componente y así evitar que haya ascenso de agua por capilaridad.

La segunda capa es el top soil (material orgánico) de e= 0.15 m, colocada directamente sobre el área a tratar, este material será el sustento para el crecimiento de la especie seleccionada para revegetación.

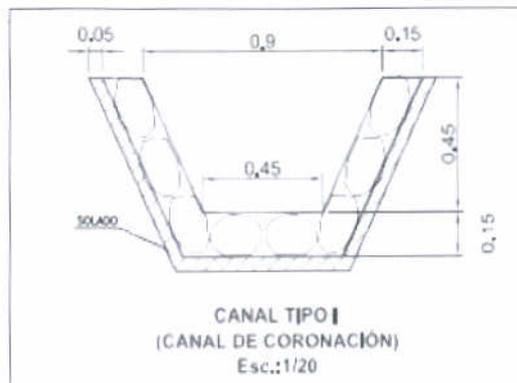
Figura N° 3. Canal tipo I (Canal de coronación)

Canal tipo I (Canal de coronación): Cuneta de sección trapezoidal, revestida con mampostería de piedra con concreto f'c=210 kg/cm² de 0.9 m de ancho, 0.45 m de base, 0.45 m de altura y espesor de 0.15 m. La pendiente proyectada es de 1 %. Este tipo de canal, capta el drenaje superficial de lluvia y evita que ingrese al componente y manteniendo su estabilidad.

- **Tajo:** Construcción y mantenimiento de: Canal Tipo I (de coronación), Canal Tipo II (interno) Canal Tipo III (emboquillado) y Colchón de mampostería Cajas colectoras. Respecto a los aliviaderos en época de precipitación, no se incluirán en el Tajo debido a que internamente las aguas de escorrentía se infiltran en el fondo del tajo sin llegar a acumularse, asimismo, las aguas subterráneas se encuentran a 2980 msnm muy por debajo del fondo del tajo que está a 3084 msnm. Sin perjuicio de ello, se han considerado canales de coronación para el manejo de aguas de no contacto.

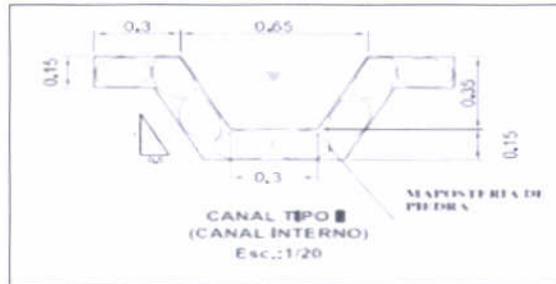
Figura N° 4. Canal Tipo II (Canal interno)

Canal Tipo II (canal interno): Es una cuneta de sección trapezoidal, revestida con mampostería de piedra con concreto f'c=210 kg/cm² de 0.65 m de ancho, 0.3 m de base, 0.35 m de altura y espesor de 0.15 m. La pendiente proyectada es de 1 %.

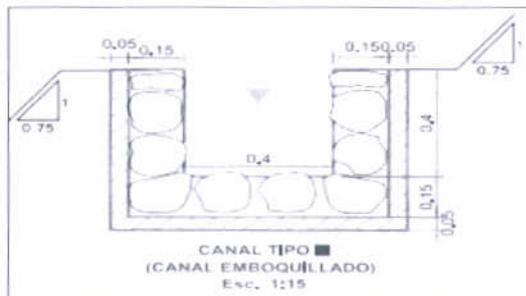
Figura N° 5. Canal tipo III (Canal Emboquillado)

Canal Tipo III (canal emboquillado): Es una cuneta de sección rectangular de concreto armado de 0.4 m de ancho, 0.4 m de altura y 0.15 m de espesor. La pendiente proyectada es de 1 %. Este tipo de canal se empleará para caídas rápidas, capta el drenaje superficial de lluvia, evita que ingrese al componente y mantiene la estabilidad.

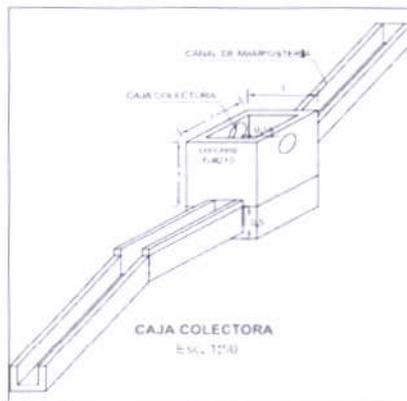
Figura N° 6. Caja colector

Cajas colectoras: Las cajas colectoras sirven de transición a los cambios de pendiente y secciones, además de disipar la energía cinética. Sus dimensiones son de 1x1x1m, 0.15m de espesor, el concreto tiene $f'c=210\text{kg/cm}^2$.
