**OFICIO N° 1974-2020-ANA-DCERH**

Asunto : Información Complementaria al Plan de Rehabilitación  
del Sitio Impactado S0115 por Actividades de  
Hidrocarburos de la Cuenca del Río Corrientes

Al respecto, se adjunta la Información Complementaria N° 1181-2020-ANA-DCERH, donde se precisa la información requerida a complementar que el administrado deberá presentar para emitir la opinión favorable.

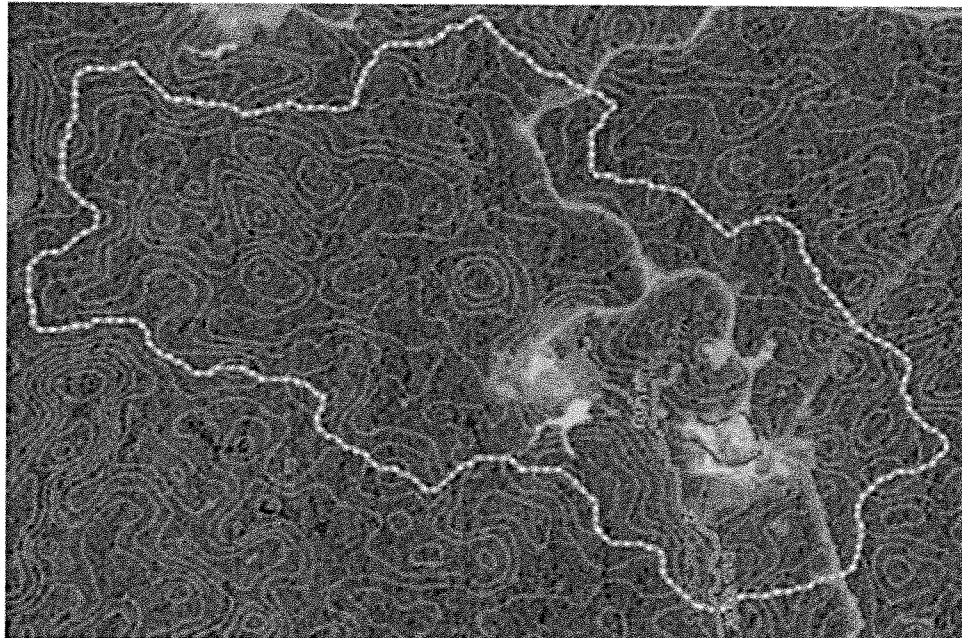
Figura 6. Ubicación de la microcuenca S0115

Fuente: PR del Sitio Impactado S0115, Consorcio JCI-HGE (Doc. Subsanción de observaciones, cuadro 2-Ob-3).

El titular señala que se tomó el aforo en el punto S115-AF-01 (Cuadro N° 12) que se encuentra aguas abajo del sitio impactado sobre la quebrada S0115. Esta quebrada se ubica en la microcuenca S0115, subcuenca Corrientes, cuenca del río Tigre. Señala que se identificó un solo flujo de agua que cruza el sitio impactado (originado de dos flujos menores que nacen aguas arriba del sitio impactado), quebrada s/n y quebrada S0115 (Figura 6). El caudal de esta quebrada S0115 fue medido utilizando el método del correntómetro, el cual tiene un ancho de 2,5 m y caudal 48,3 L/s. Asimismo, adjunta el mapa de cuencas, subcuencas y microcuenca del sitio S0115 (6.2.5) el cual muestran la dirección del flujo de la quebrada y la ubicación de las fuentes potenciales de contaminación, adicionalmente adjunta el mapa hidrogeológico (mapa 6.2.4), donde se observa las isolíneas y la dirección de flujo de la quebrada.

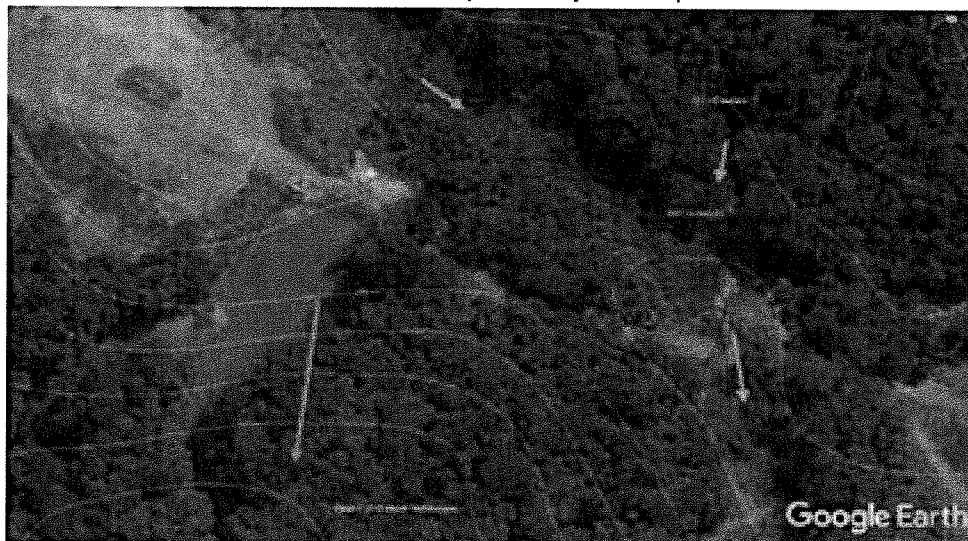
Figura 7. Red hídrica sobre el sitio impactado y cocha próxima

Fuente: PR del Sitio Impactado S0115, Consorcio JCI-HGE (Doc. Subsanción de observaciones, cuadro 2-Ob-3d).

Por otro lado, señala que la cocha ubicada al norte del sitio no es natural y fue construida tiempo atrás como apoyo a las actividades productivas del pozo de producción Dori-15. Indica que el sitio S0115 y la plataforma Dori-15 se ubican en las zonas más elevadas que se encuentran divididas por una depresión por la que discurre una quebrada y, los patrones de drenaje de la cocha y de la quebrada y de su entorno confluyen en esta quebrada aguas abajo en dirección sur (Figura 7) en la zona más baja del sitio impactado. Por ello afirma que la cocha no tiene influencia o relación con el sitio S0115.

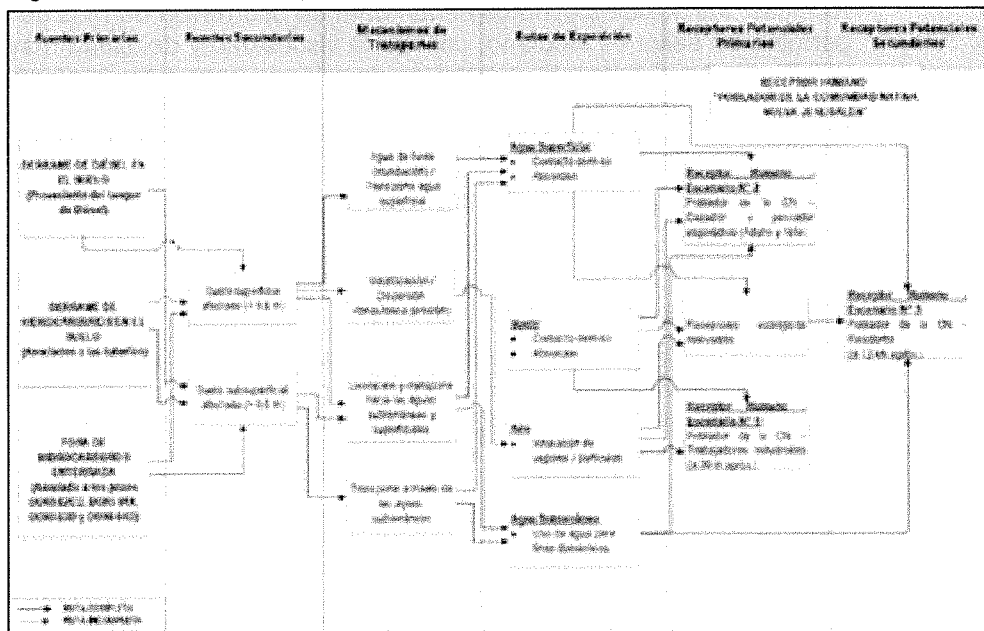
Figura 8. Modelo Conceptual inicial del sitio S0115

Fuente: PR del Sitio Impactado S0115, Consorcio JCI-HGE (Doc. Subsanación de observaciones).

El titular actualiza el modelo conceptual inicial donde el agua superficial no es considerada como fuente secundaria debido a su condición lótica (Figura 8).

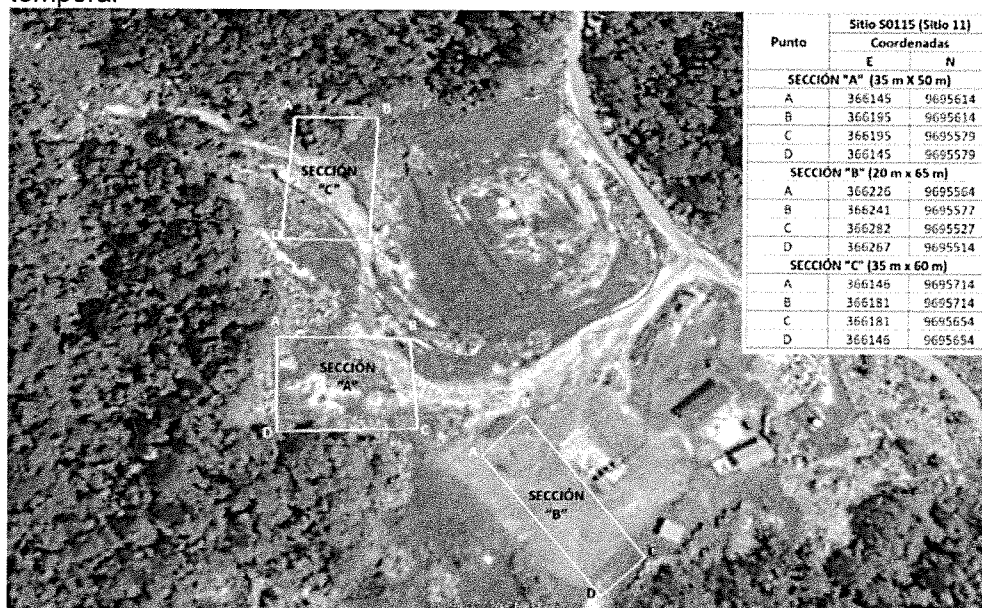
Figura 9. Ubicación de las áreas de construcción y las de almacenamiento temporal

Fuente: PR del Sitio Impactado S0115, Consorcio JCI-HGE (Doc. Subsanación de observaciones, Figura 5-Ob-16)

Señala que la ubicación de las áreas de construcción y las de almacenamiento temporal del material será en el entorno de los sitios impactados (Figura 9), estas áreas se encuentran alejadas de la faja marginal del cuerpo de agua a una distancia no menor de 50 metros. El mapa 6.4.3.4, muestra la ubicación y coordenadas de las facilidades del proyecto, la sección A (la más cercana a la

quebrada) se ubica aprox. a 50 m de la quebrada ubicada al oeste del sitio impactado.
