**Asunto:** Observaciones a los Planes de Rehabilitación – Cuenca Corrientes

- *Informe de Levantamiento de Observaciones del Plan de Rehabilitación del sitio impactado S0115 (Sitio 11) – Cuenca Corrientes, elaborado por la consultora Consorcio JCI-HGE, y cuenta con 80 folios.*
- *Informe de Levantamiento de Observaciones del Plan de Rehabilitación del sitio impactado S0114 (Sitio 14) – Cuenca Corrientes, elaborado por la consultora Consorcio JCI-HGE, y cuenta con 79 folios.*
- *Informe de Levantamiento de Observaciones del Plan de Rehabilitación del sitio impactado S0107 (Sitio 1) – Cuenca Corrientes, elaborado por la consultora Consorcio JCI-HGE, y cuenta con 77 folios.*
- *Informe de Levantamiento de Observaciones del Plan de Rehabilitación del sitio impactado S0112 (Sitio 35) – Cuenca Corrientes, elaborado por la consultora Consorcio JCI-HGE, y cuenta con 79 folios.*

**PY-1801**

## 1. INTRODUCCIÓN

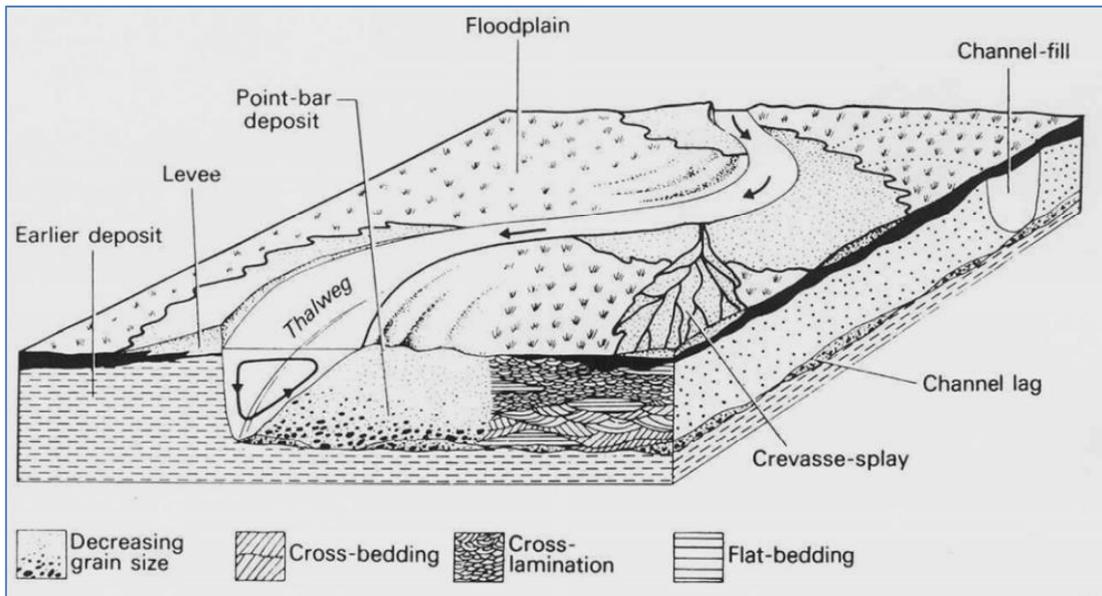
**Figura 0-Ob-1b Modelo de ambientes de sedimentación (ríos meandriformes)**

El material identificado y aflorante sobre el área de estudio pertenece a sedimentos finos, en su gran mayoría arcillas (ver Anexo 6.5.1 Niveles de Fondo, Anexo 6.5.2 Barrenos, Anexo 6.5.3 Percusión, Anexo 6.5.5 Construcción de Pozos y Tomografía, presentados en el PR), estas arcillas forman parte de la llanura de inundación (floodplain) de edad neógena/cuaternaria. En Figura 2-Ob-1b, se aprecia los ambientes de deposición de los ríos meandriformes típicos en la selva.

Fuente: Collinson, 1978, figura 3.24, p 33

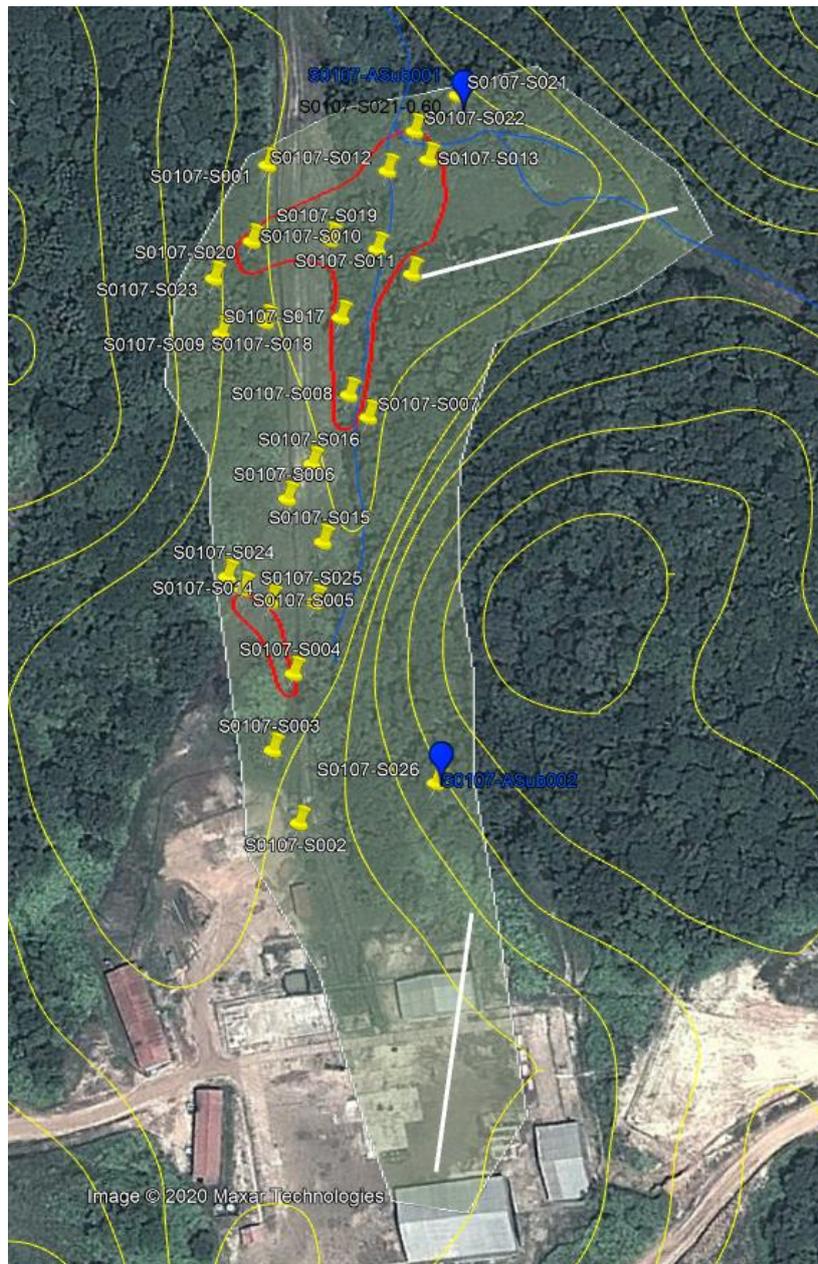
**Figura 2-Ob-1c Delimitación del área de evaluación geológica-hidrogeológica**

Para la caracterización geológica se delimitó un área de evaluación, esta área envuelve a todas evidencias reconocidas en campo (toma de muestras de suelo y tomografía). En la Figura 2-Ob-1c se observa los sitios impactados delimitados con una línea de color rojo, la red hídrica con líneas de color azul, las líneas rectas de color blanco representan el tendido tomográfico realizado en campo, las chinchetas de color amarillo representan a los barrenos y perforaciones a percusión, las curvas de nivel están representadas por líneas de color amarillo y las chinchetas de color azul los piezómetros instalados.

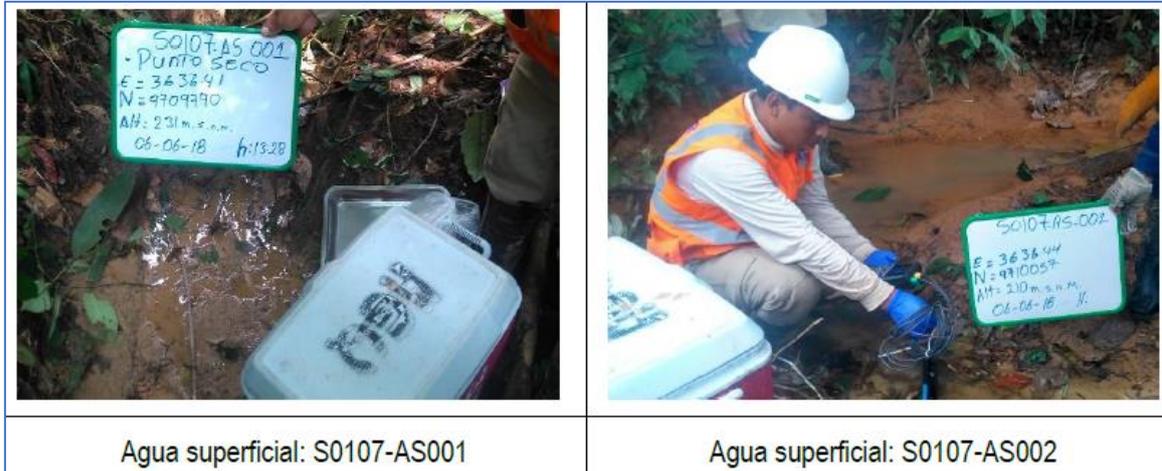
**Fotografía 2-Ob-1 Cauces identificados dentro del área de evaluación**

En la siguiente Fotografía 2-Ob-1, se puede apreciar los cauces que surcan por el sitio impactado, estos cauces de reducido tamaño (0.4 m de ancho y 0.15 m de profundidad) no generan depósitos cartografiables a la escala de trabajo

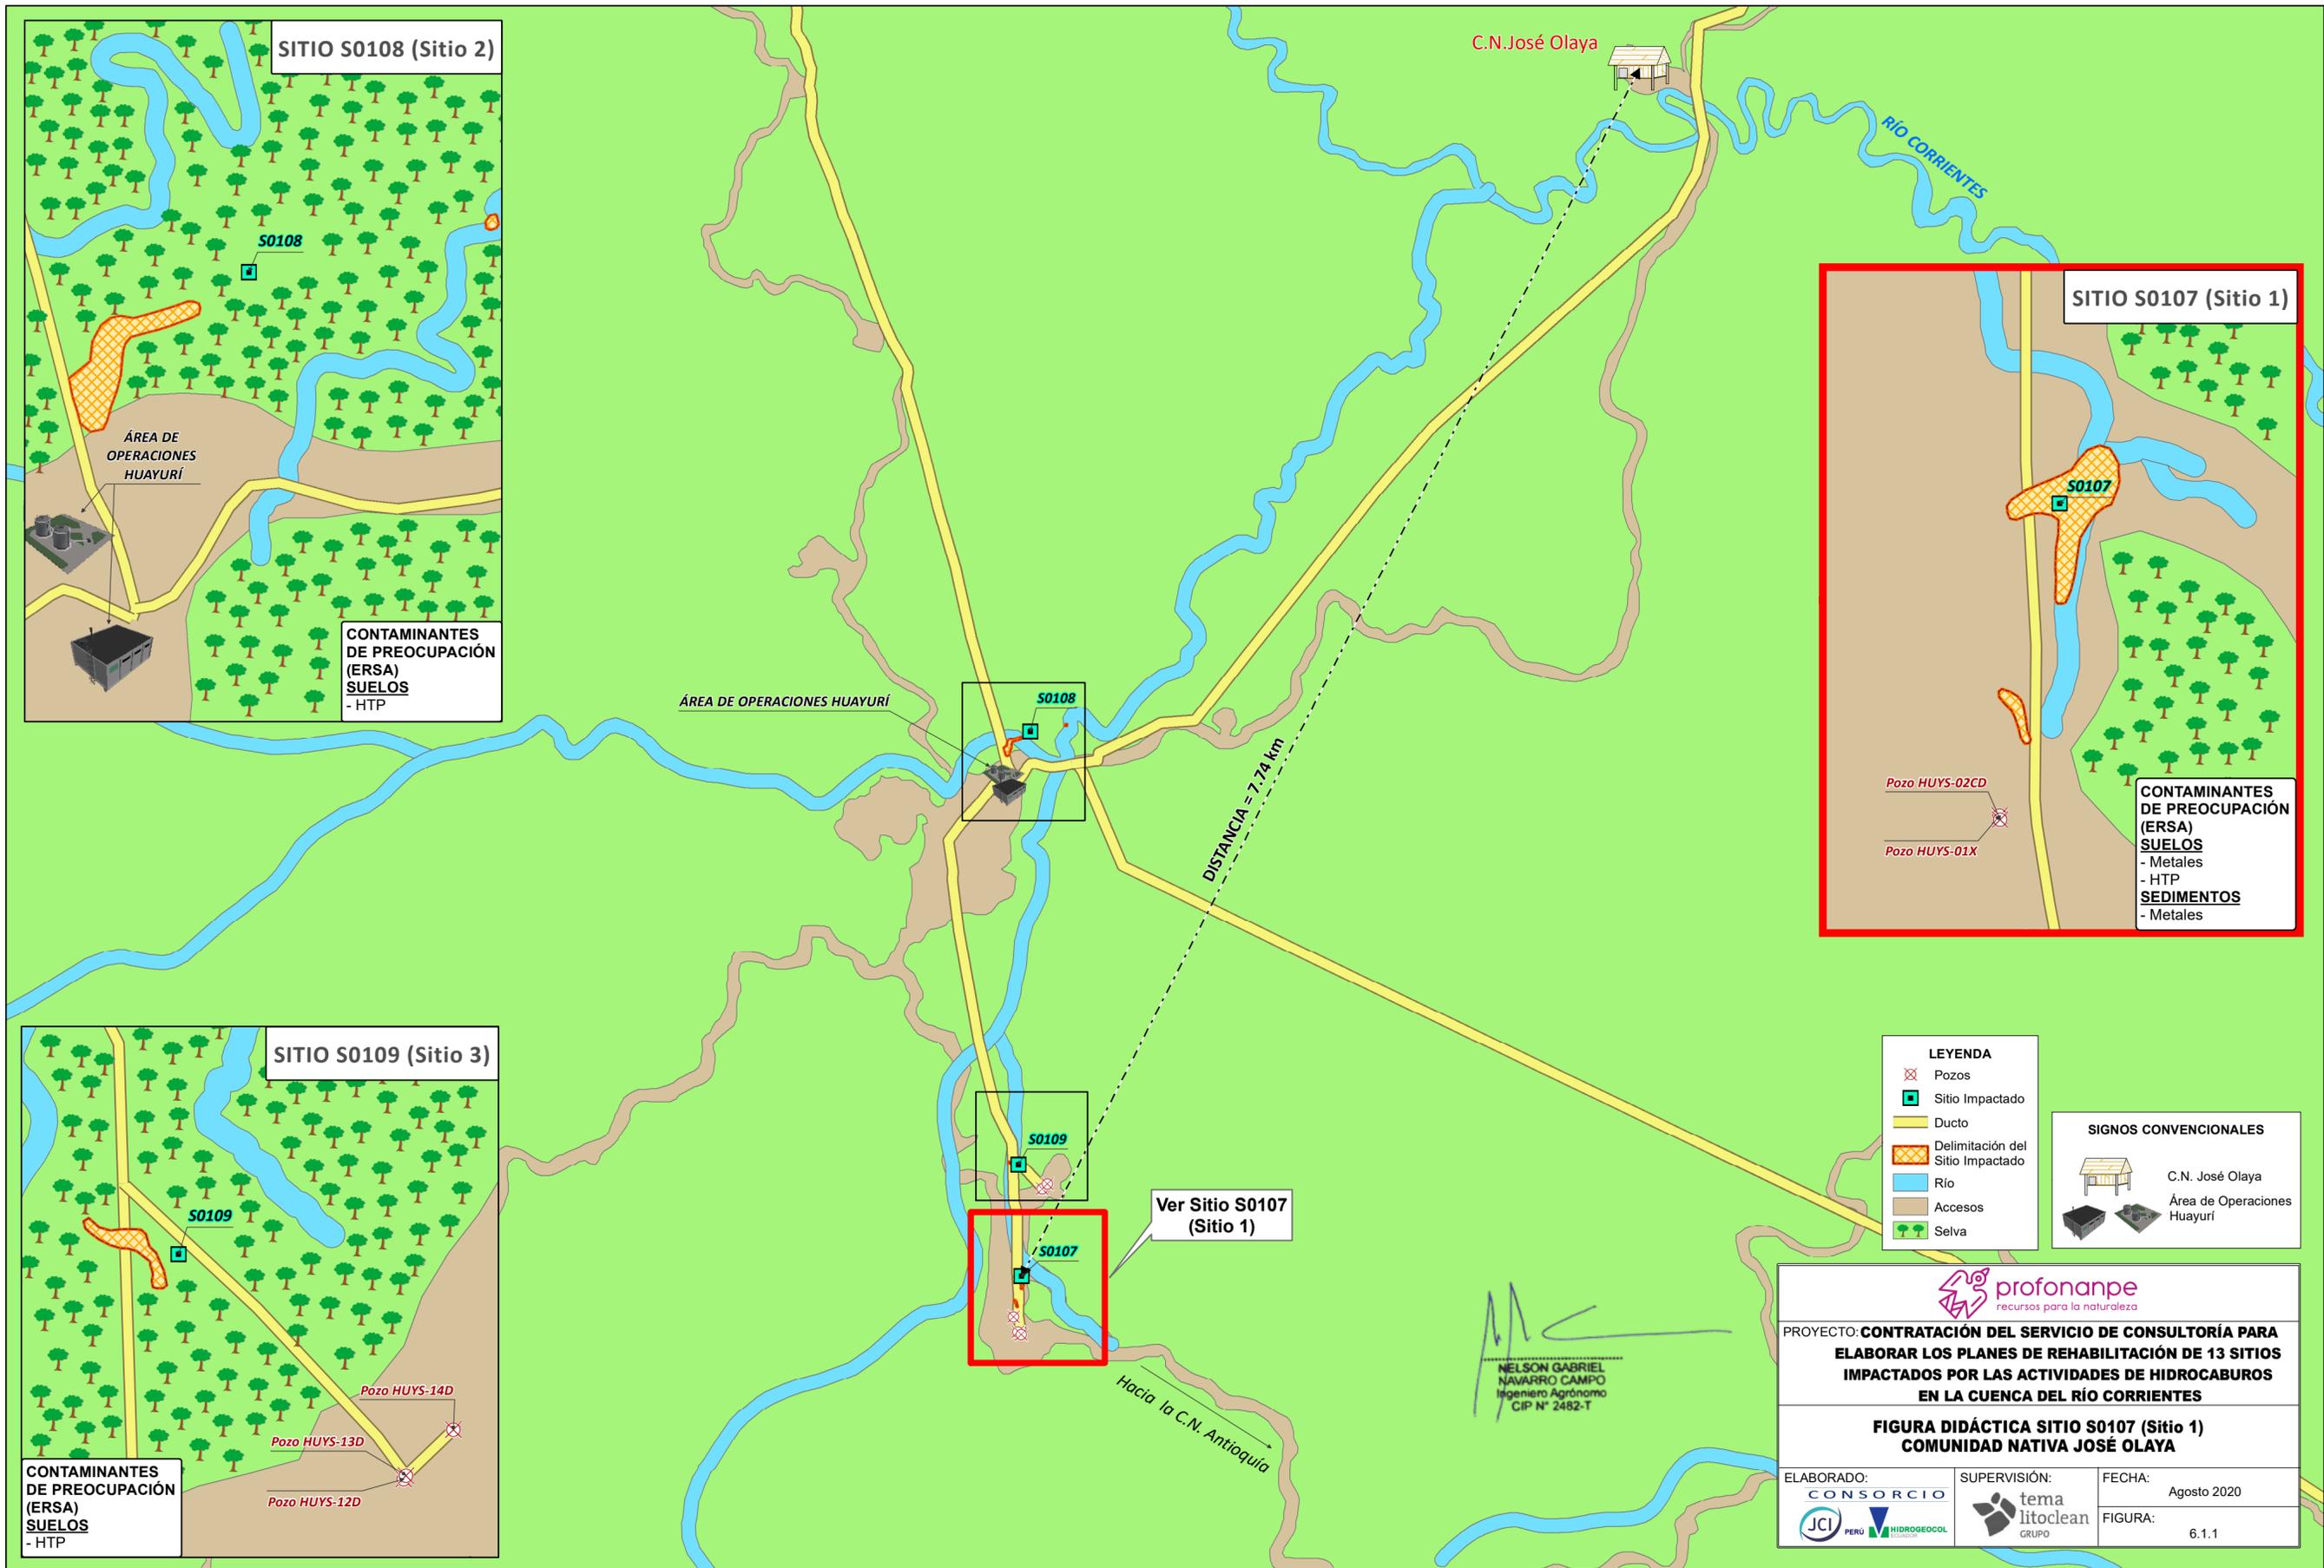
#### 6.1.1 Figura Didáctica Sitio S0107 (Sitio 1) – Comunidad Nativa José Olaya

### Planos, mapas y demás gráficos didácticos, para el entendimiento de las poblaciones locales
