**LEVANTAMIENTO DE OBSERVACIONES**

# **PLAN DE REHABILITACIÓN DEL SITIO IMPACTADO S0107 (Sitio 1)**

**Servicio de Consultoría para elaborar los Planes de Rehabilitación  
de 13 sitios impactados por las actividades de hidrocarburos en la  
cuenca del río Corrientes**

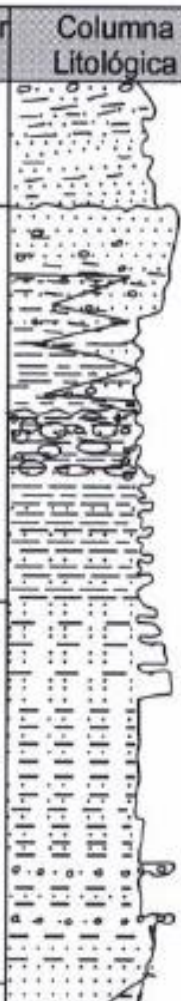
**Figura 2-Ob-1a Modelo de columna litoestratigráfica del área de estudio**

- Formación Nauta (NQ): Según el Boletín geológico, la formación Nauta está conformada por areniscas y lodolitas (esta última se aprecia subyacente al sitio S0112). Las areniscas son de grano grueso, con formas lenticulares. Las lodolitas presentan color rojizo, se ubican en forma interestratificada con las capas de areniscas limosas y presentan en la sección superior de la secuencia niveles enriquecidos de materia orgánica. La Figura 2-Ob-1a se muestra la columna litoestratigráfica del área de estudio.

| Sistema | Serie | Unidad Litoestratigráfica | | Grosor (m) | Columna Litológica | A.D. | Descripción |
| CUATERNARIO | HOLOCENA | Depósitos fluviales<br>Depósitos palustres<br>Depósitos aluviales | | | | CA<br>CL<br>CA | Arenas limoarcillas y gravas<br>Arcillas, lodolitas, grises<br>Arenas, limoarenas, en niveles masivos, delgados, con restos de plantas |
| | PLEISTOCENA | Depósito aluvial 1 y 2<br>Depósito Ucamara | | | | C | Arenas, limoarcillas en niveles masivos, delgados, con restos de plantas<br>Arcillas, lodolitas, grises, verdosas. |
| NEÓGENO | PLIOCENA | Formación Nauta | M sup.<br>M inf | ± 70 | | | Arenas finas a gravosas, gris claras a blanquecinas cuarzosas, angulosas, micáceas, ocasionalmente presentan arenas gris oscuras de grano fino, constituido de fragmentos de cuarcita oscura .<br>Limoarcillas beige a rojizas, caolinita, deleznable, intercaladas con capas delgadas de limolita y arenas finas, con algunos lentes, de grava. |

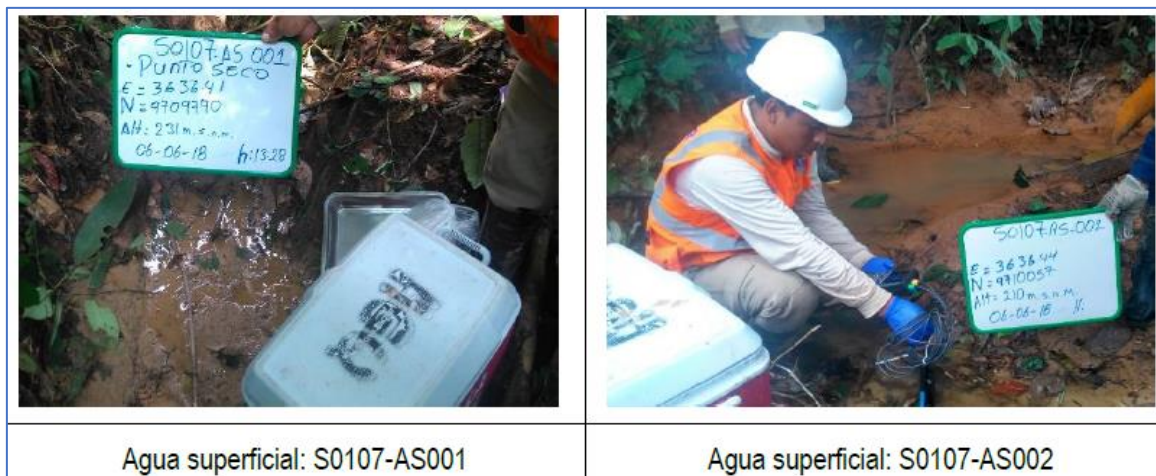
### Fotografía 2-Ob-1 Cauces identificados dentro del área de evaluación

En la siguiente Fotografía 2-Ob-1, se puede apreciar los cauces que surcan por el sitio impactado, estos cauces de reducido tamaño (0.4 m de ancho y 0.15 m de profundidad) no generan depósitos cartografiables a la escala de trabajo
