Asunto: Observaciones a los Planes de Rehabilitación – Cuenca Corrientes

- *Informe de Levantamiento de Observaciones del Plan de Rehabilitación del sitio impactado S0115 (Sitio 11) – Cuenca Corrientes, elaborado por la consultora Consorcio JCI-HGE, y cuenta con 80 folios.*
- *Informe de Levantamiento de Observaciones del Plan de Rehabilitación del sitio impactado S0114 (Sitio 14) – Cuenca Corrientes, elaborado por la consultora Consorcio JCI-HGE, y cuenta con 79 folios.*
- *Informe de Levantamiento de Observaciones del Plan de Rehabilitación del sitio impactado S0107 (Sitio 1) – Cuenca Corrientes, elaborado por la consultora Consorcio JCI-HGE, y cuenta con 77 folios.*
- *Informe de Levantamiento de Observaciones del Plan de Rehabilitación del sitio impactado S0112 (Sitio 35) – Cuenca Corrientes, elaborado por la consultora Consorcio JCI-HGE, y cuenta con 79 folios.*

PY-1801

2. LEVANTAMIENTO DE OBSERVACIONES

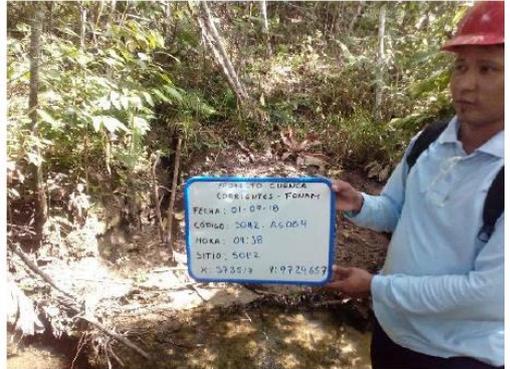
Fotografía 2-Ob-1 Cauces identificados dentro del área de evaluación

En la siguiente Fotografía 2-Ob-1, se puede apreciar los cauces que surcan por el sitio impactado, estos cauces de reducido tamaño (0.5 m de ancho y 0.2 m de profundidad) no generan depósitos cartografiables a la escala de trabajo.

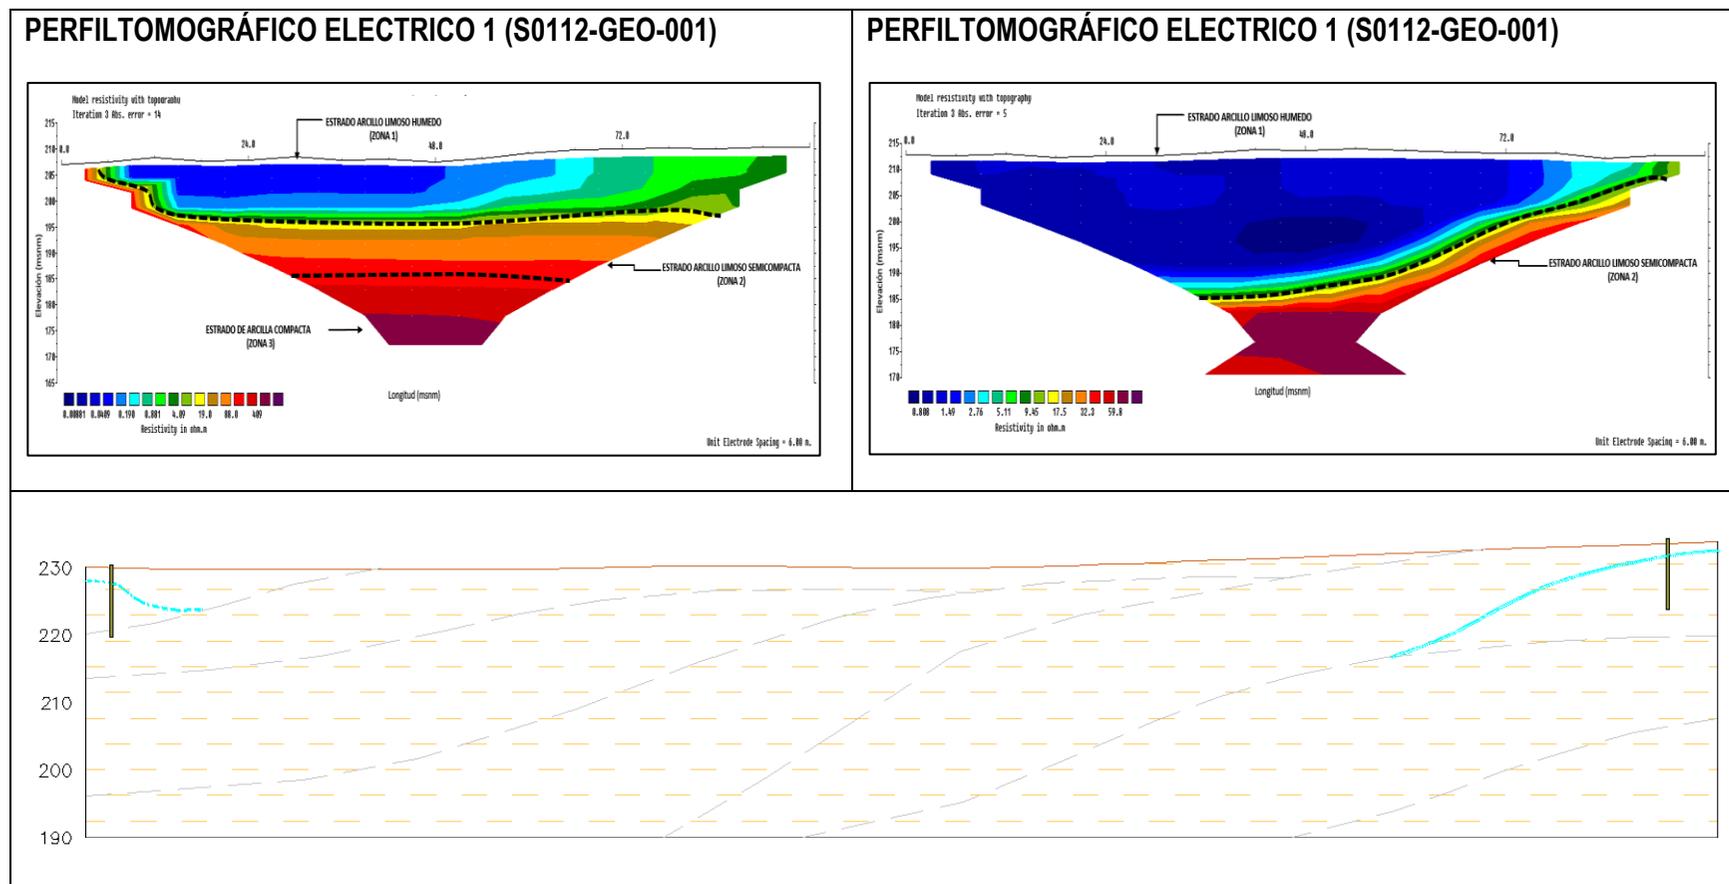
Figura 2-Ob-2 Perfil litológico e hidrogeológico del sitio S0112 (Sitio 35)

En respuesta a la observación, no se identificó el nivel freático en los 35 metros de profundidad evaluados, solo se identificaron centimétricos bancos de arena fina intercalada con arcillas, entre ambas llegan a un espesor total de 8 a 10 cm (representada por líneas de color celeste como se puede apreciar en la Figura 2-Ob-2), estos bancos fueron interceptados a 2 m de profundidad en el piezómetro 1 y 1.8 m en el piezómetro 2.

Con respecto a la arcilla predominante, tiene un comportamiento de acuitardo que evitaría el flujo el flujo subterráneo.
