LEVANTAMIENTO DE OBSERVACIONES
(TOMO C MINAGRI)

**PLAN DE REHABILITACIÓN
DEL SITIO IMPACTADO
S0112 (Sitio 35)**

**Servicio de Consultoría para elaborar los Planes de Rehabilitación
de 13 sitios impactados por las actividades de hidrocarburos en la
cuenca del río Corrientes**

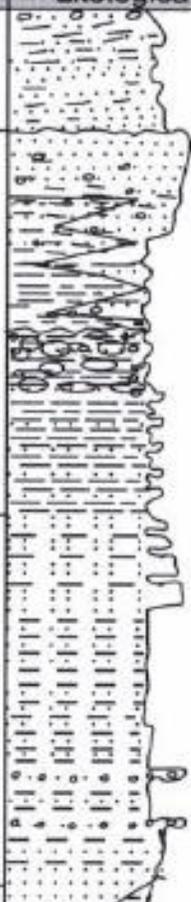
Figura 2-Ob-1a Modelo de columna litoestratigráfica del área de estudio

- Formación Nauta (NQ): Según el Boletín geológico, la formación Nauta está conformada por areniscas y lodolitas (esta última se aprecia subyacente al sitio S0112). Las areniscas son de grano grueso, con formas lenticulares. Las lodolitas presentan color rojizo, se ubican en forma interestratificada con las capas de areniscas limosas y presentan en la sección superior de la secuencia niveles enriquecidos de materia orgánica. La Figura 2-Ob-1a se muestra la columna litoestratigráfica del área de estudio.

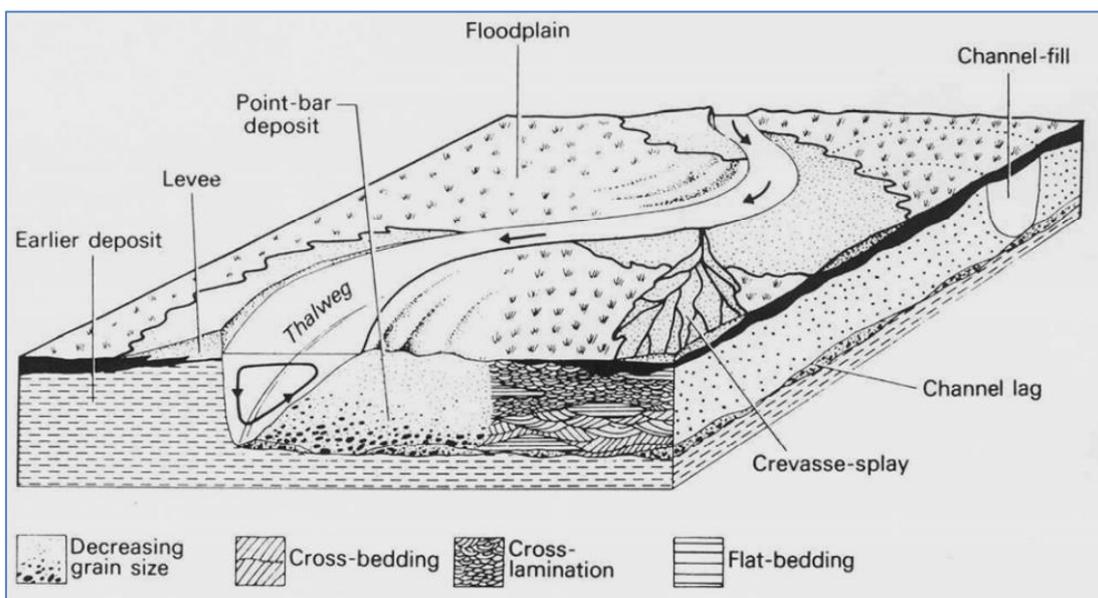
Figura 2-Ob-1b Modelo de ambientes de sedimentación (ríos meandriformes)

El material identificado y aflorante sobre el área de estudio pertenece a sedimentos finos, en su gran mayoría arcillas (ver Anexo 6.5.1 Niveles de Fondo, Anexo 6.5.2 Barrenos, Anexo 6.5.3 Percusión, Anexo 6.5.5 Construcción de Pozos y Tomografía, presentados en el PR), estas arcillas forman parte de la llanura de inundación (floodplain) de edad cuaternaria. En Figura 2-Ob-1b, se aprecia los ambientes de deposición de los ríos meandriformes típicos en la selva.

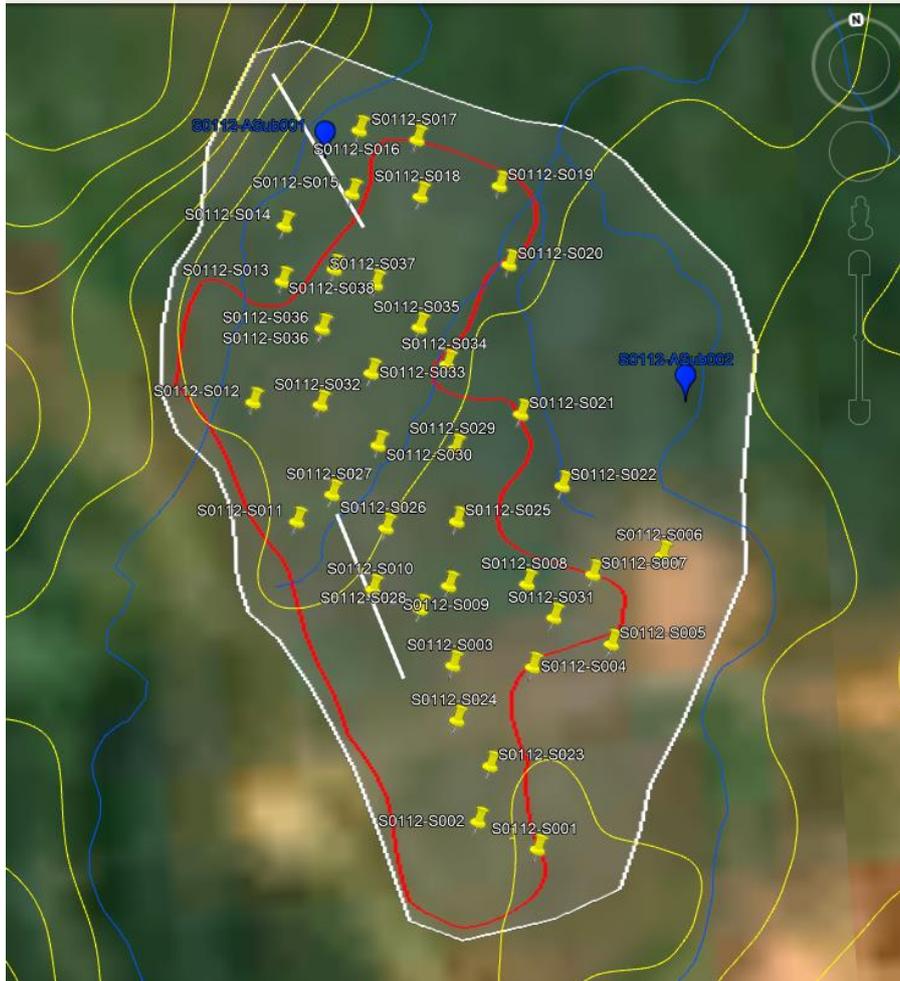
Figura 2-Ob-1c Delimitación del área de evaluación geológica-hidrogeológica

Para la caracterización geológica se delimitó un área de evaluación, esta área envuelve a todas evidencias reconocidas en campo (toma de muestras de suelo y tomografía). En la Figura 2-Ob-1c se observa el sitio impactado delimitado con una línea de color rojo, la red hídrica con líneas de color azul, las líneas rectas de color blanco representan el tendido tomográfico realizado en campo, las chinchetas de color amarillo representan a los barrenos y perforaciones a percusión, las curvas de nivel están representadas por líneas de color amarillo y las chinchetas de color azul los piezómetros instalados.

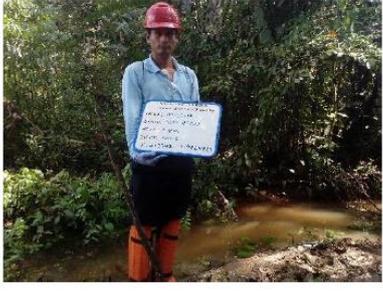
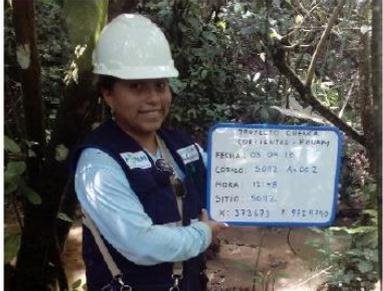
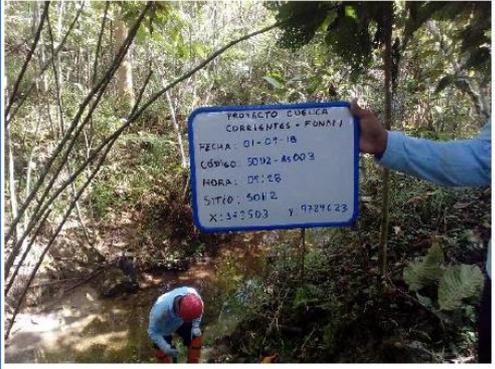
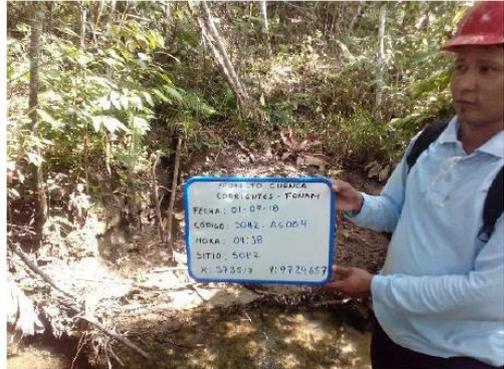
Fotografía 2-Ob-1 Cauces identificados dentro del área de evaluación

En la siguiente Fotografía 2-Ob-1, se puede apreciar los cauces que surcan por el sitio impactado, estos cauces de reducido tamaño (0.5 m de ancho y 0.2 m de profundidad) no generan depósitos cartografiables a la escala de trabajo.

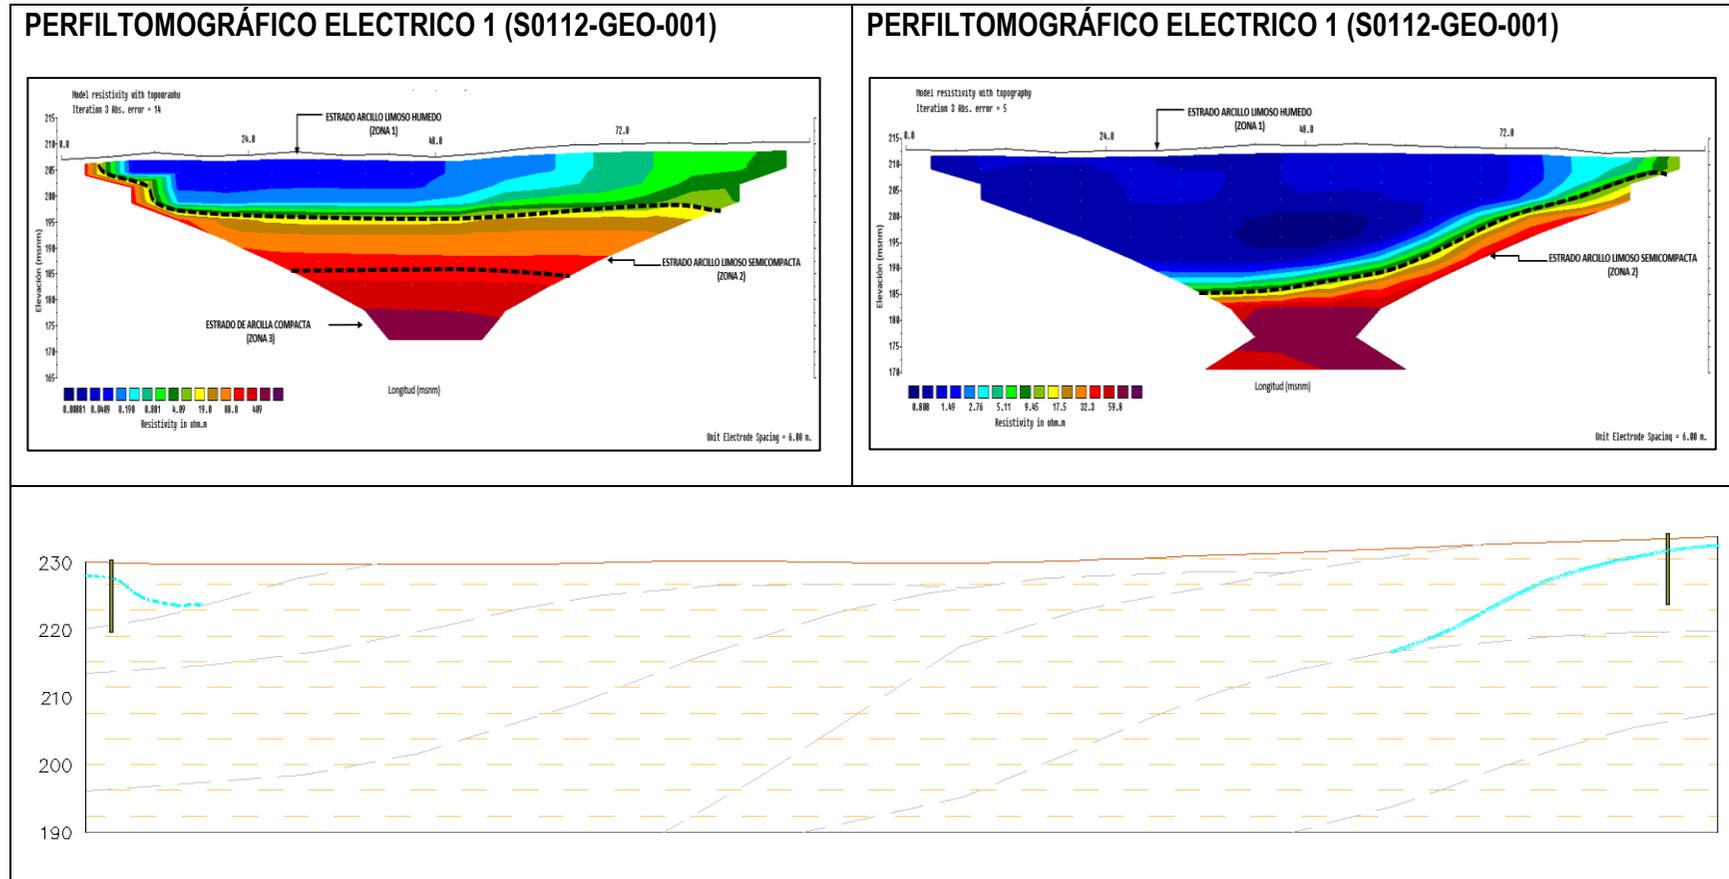
Figura 2-Ob-2 Perfil litológico e hidrogeológico del sitio S0112 (Sitio 35)

En respuesta a la observación, no se identificó el nivel freático en los 35 metros de profundidad evaluados, solo se identificaron centimétricos bancos de arena fina intercalada con arcillas, entre ambas llegan a un espesor total de 8 a 10 cm (representada por líneas de color celeste como se puede apreciar en la Figura 2-Ob-2), estos bancos fueron interceptados a 2 m de profundidad en el piezómetro 1 y 1.8 m en el piezómetro 2.

Con respecto a la arcilla predominante, tiene un comportamiento de acuitardo que evitaría el flujo el flujo subterráneo.
