**OFICIO N° 1513-2019-ANA-DCERH**

Asunto : Información Complementaria al Plan de Rehabilitación del Sitio Impactado S0113 por Actividades de Hidrocarburos de la Cuenca del Río Corrientes

Al respecto, se adjunta la Información Complementaria N° 634-2020-ANA-DCERH, donde se precisa la información a complementar que el administrado deberá presentar para emitir la opinión favorable.

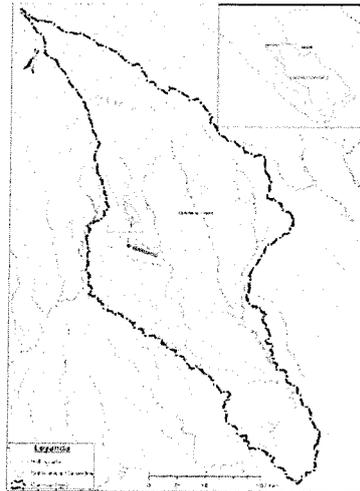
Figura 2. Delimitación de Cuenca

Fuente: PR del Sitio Impactado S0113, Consorcio JCI-HGE (Doc. Subsanción de observaciones, Figura 2-Ob-2b)

El área se sitúa en la microcuenca del sitio S0113, de 0,12 km<sup>2</sup>, ubicada geográficamente en las coordenadas 365 185 Este y 9 696 578 Norte, altitudinalmente varía entre 306 y 271 msnm, es un aportante de la subcuenca de la quebrada Corrientes y la subcuenca Macusari y este a su vez es aportante de la cuenca Tigre (Figura 2-Obs-2b), con una longitud de curso principal 1.94 km aproximadamente. Mantiene un régimen estacional de flujo (en época seca el cauce mantiene un mínimo caudal). Describe, además, la subcuenca Corrientes, la cual desemboca en la subcuenca Macusari, esquematizada en las figuras 2 y 3.

El titular realiza una descripción de la microcuenca del sitio S0113, señala la microcuenca de 0,12 km<sup>2</sup>, ubicada geográficamente en las coordenadas 365 185 Este y 9 696 578 Norte, altitudinalmente varía entre 306 y 271 msnm, es un aportante de la subcuenca Corrientes y la subcuenca Macusari y este a su vez es aportante de la cuenca Tigre, con una longitud de curso principal 1.94 km aproximadamente. Mantiene un régimen estacional de flujo (en época seca el cauce mantiene un mínimo caudal). Describe, además, la subcuenca Corrientes, la cual desemboca en la subcuenca Macusari, esquematizada en las Figuras 2-Obs-2a, 2-Obs-2b.

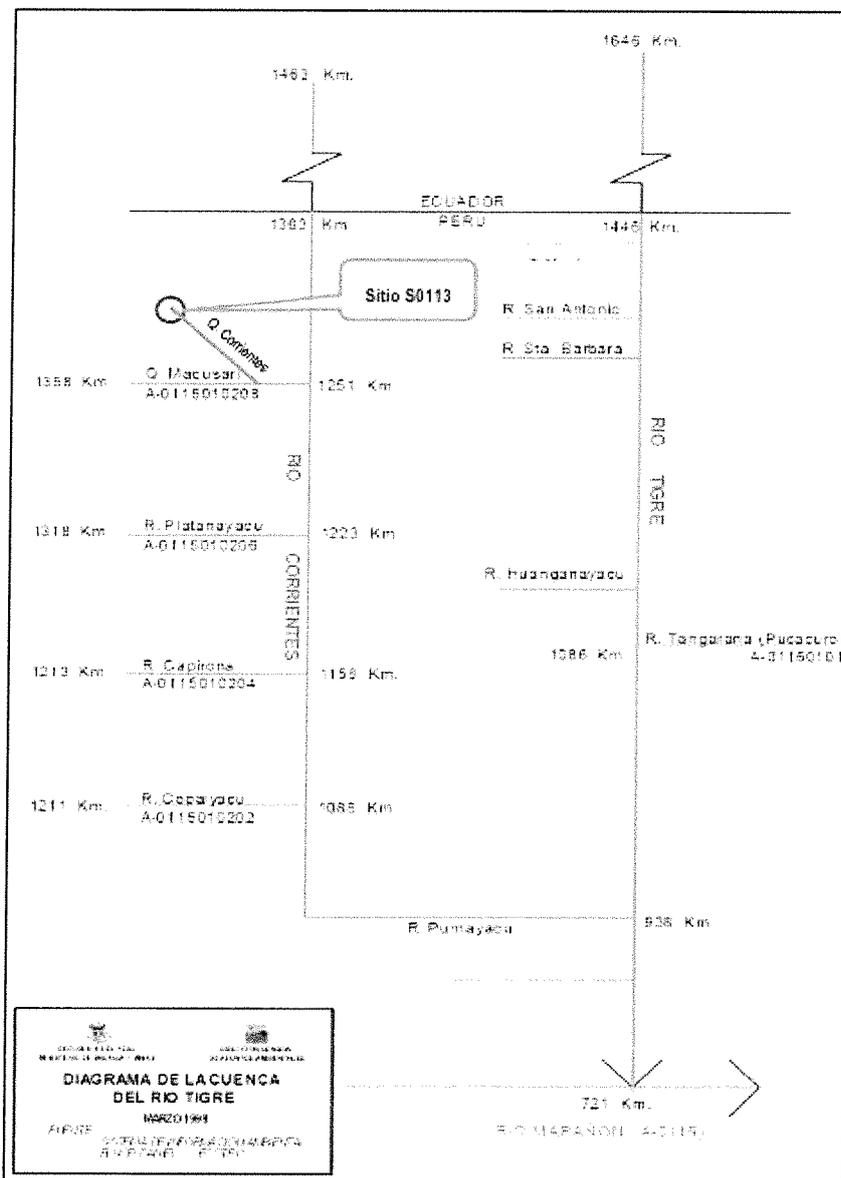
Figura 3. Esquema Hídrico del S0113

Fuente: PR del Sitio Impactado S0113, Consorcio JCI-HGE (Doc. Subsanción de observaciones, Figura 2-Ob-2a)

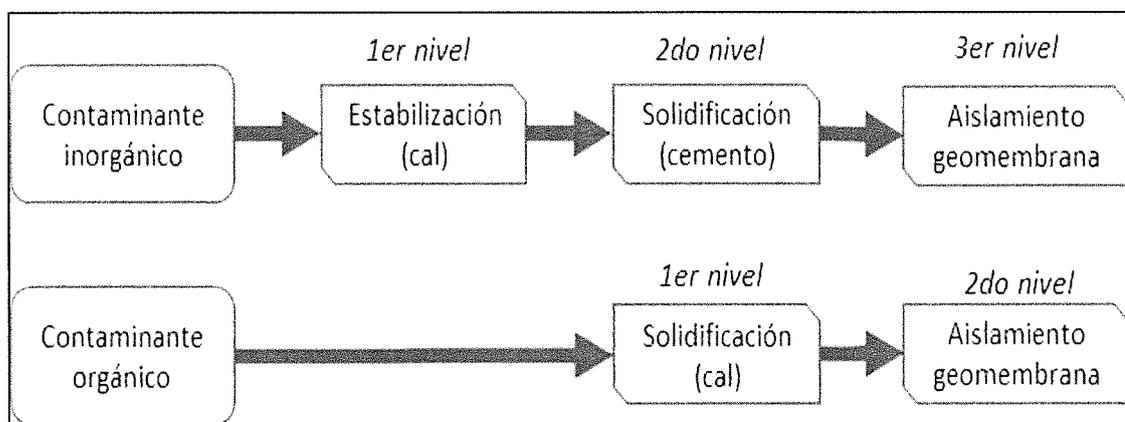
**Figura N° 04. Niveles de contención de contaminantes**

El aislamiento con geomembrana en su diseño y construcción comprende la instalación de un pozo de control el cual permitirá la captación de muestras directas del área de contención del material estabilizado y solidificado. Igualmente, al conocer la ubicación exacta del área de aislamiento, facilitará la ubicación estratégica de los pozos de monitoreo de aguas subterránea aguas abajo de la localización de esta área.

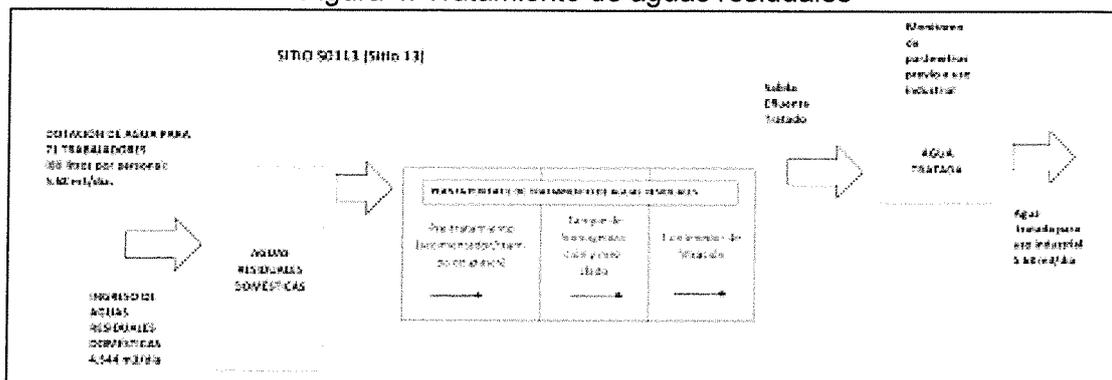
Figura 4. Tratamiento de aguas residuales

Las aguas residuales domésticas serán tratadas mediante una planta de tratamiento de residuos domésticos (PTARD). El volumen de agua tratada en la PTARD, tendrá uso industrial (mezcla suelo-cemento, control de polvo en caminos y cierre de compartimiento de aislamiento). La PTARD (figura 4) tendrá como características

principales su facilidad de movilización y reubicación y deberá ser manejada por una empresa especializada.

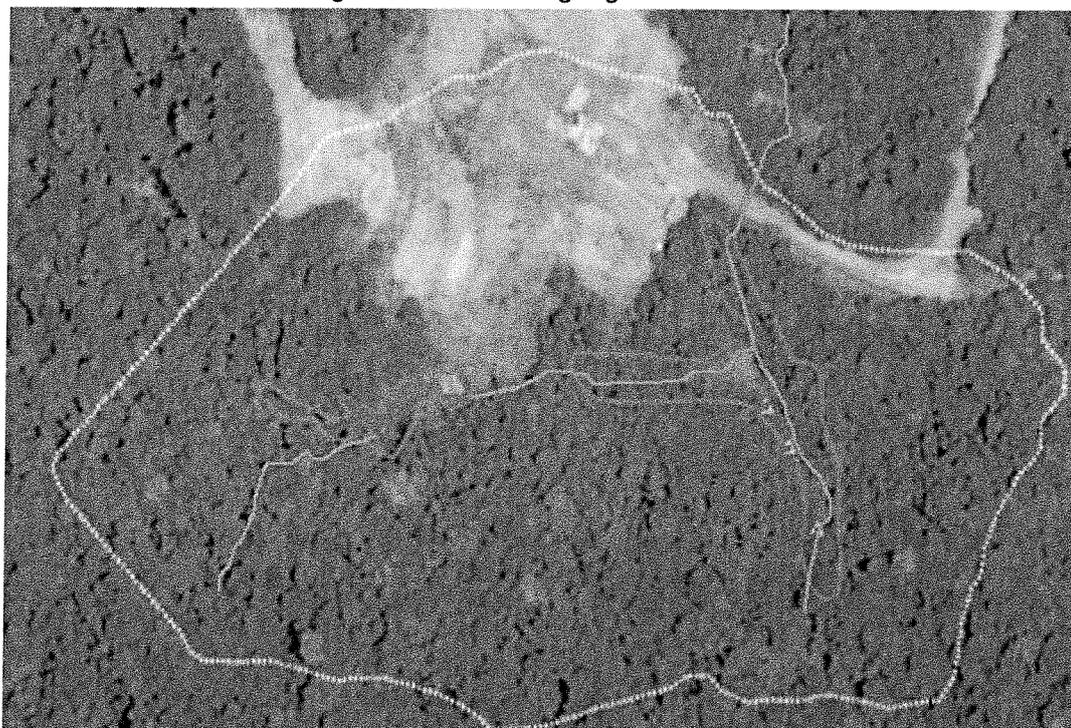
Figura 5. Ubicación geográfica de aforos

El titular señala que se tomaron los aforos S113-AF-01, S113-AF-02 (época húmeda) y S113-AF-03 (época seca) que se encuentran dentro del sitio impactado, los que se muestran en el cuadro 12. Indica que S113-AF-01 y S113-AF-02, se ubican aguas arriba del cauce, en una depresión tipo cocha, que produce que el flujo sea léntico y lótico aportante de la quebrada S0113. El aforo S0113-AF-03 se encuentra aguas abajo en la intersección de ambas quebradas (figura 5). Asimismo, el mapa 6.4.3 presenta las isolíneas, y la dirección del flujo de agua de las quebradas.

Al respecto, la descripción de los aforos S0113-AF-01, S0113-AF02 y S0113-AF03 no corresponde con la ubicación geográfica de las quebradas s/n: aguas arriba, intersección, entre otras (Figura 5). Asimismo, la dirección de flujo de las quebradas mostradas en el mapa 6.4.4, difiere del curso de agua de la quebrada mostrada en la figura 2-Obs-2b. adicionalmente, no describe la laguna ubicada al oeste del sitio impactado. Se advierte que todos los mapas mostrados en el PR del sitio S0113, contienen cursos de agua diferente al mostrado en el documento, levantamiento de

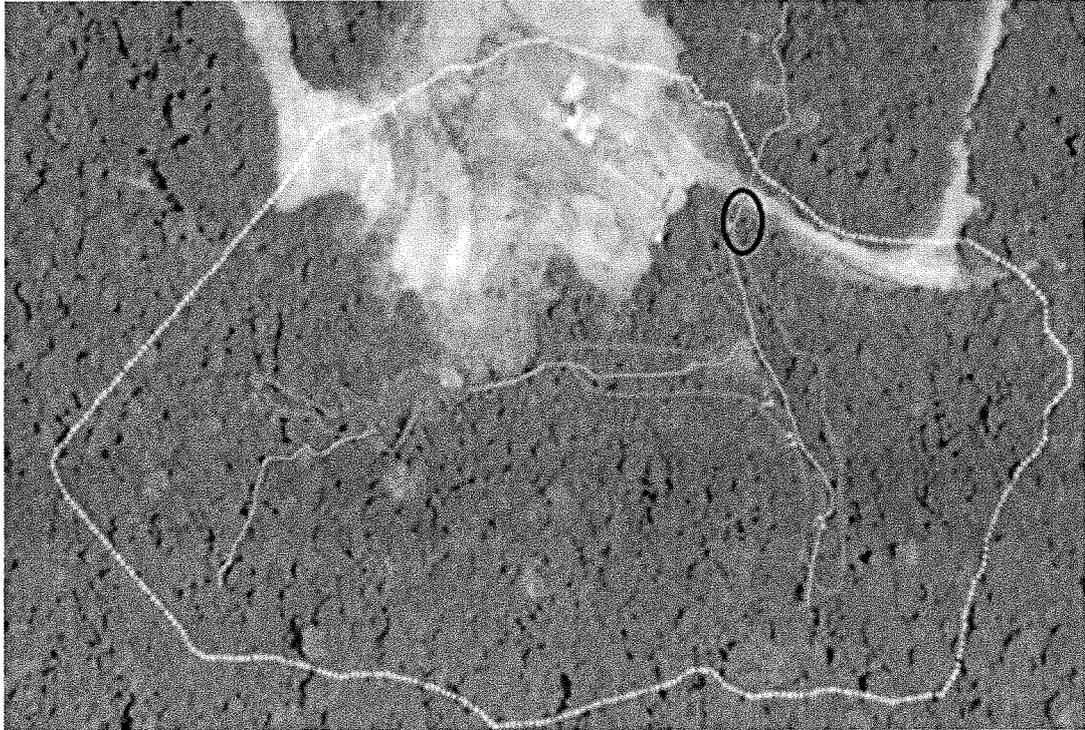
Figura 6. Sitio impactado S0113

Al respecto, de acuerdo a la respuesta de la observación 3, el foco identificado corresponde a suelo contaminado de hidrocarburos (evidencias de derrame de hidrocarburos en suelo). Por otro lado, en el sitio impactado se tiene dos quebradas, que confluyen y se dirigen hacia el sur del sitio; una proveniente del oeste y la otra del norte, y solo se tomaron muestra de agua superficial a la proveniente del oeste (denominada aguas arriba) y, en la parte final del sitio impactado (aguas abajo de la confluencia de ambas quebradas), no considerándose a la quebrada provenientes del norte (aguas arriba; para esta quebrada). En ese sentido, el titular debe considerar un punto de muestreo aguas arriba del sitio impactado (quebrada proveniente del norte, marcado en negro en la figura 6).

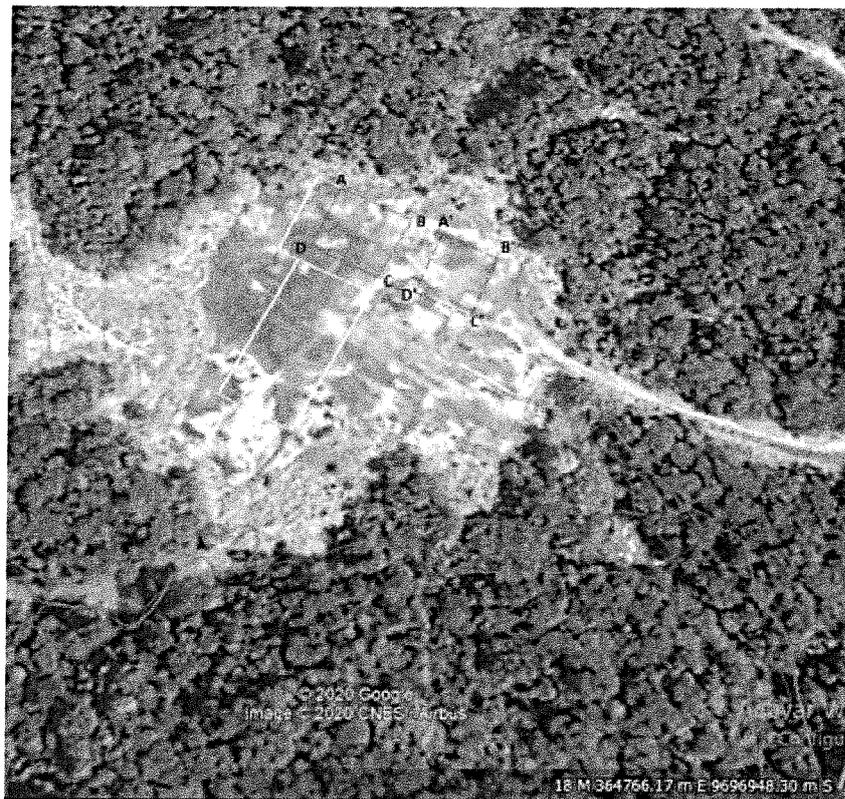
Figura 7. Ubicación temporal de material excavado en zona de aislamiento

El titular señala que el material removido de la excavación de la zona de aislamiento se colocará temporalmente contiguo a la zona excavada. Posteriormente se utilizará como material de cubierta o cierre de la zona de aislamiento (cuadro 15 y figura 7).

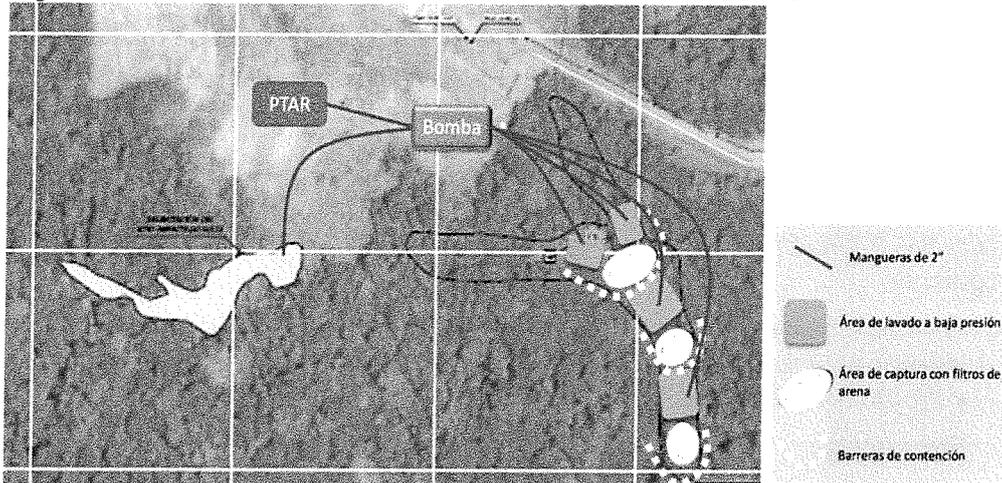
Figura 8. Proceso de lavado de sedimentos en el sitio S0113

En segundo lugar, el lavado se realiza por pequeños sectores, para poder controlar la actividad de forma adecuada y segura. En tercer lugar, se colocarán barreras o membranas semipermeables oleofílicas para retener cualquier material que no haya sido captado por las trampas de arena. Se complementará este lavado a baja presión con la recolección manual (con palas) del material contaminado que se encuentre en los sedimentos (Figura 8). Por otro lado, los resultados de los análisis de laboratorio no arrojaron excedencias de contaminantes en sedimentos que pudieran ser transportados por las acciones de lavado. No obstante, se incorporará una captación de muestras de agua superficial aguas abajo del proceso para asegurar que no está ocurriendo un transporte de contaminantes durante el lavado.

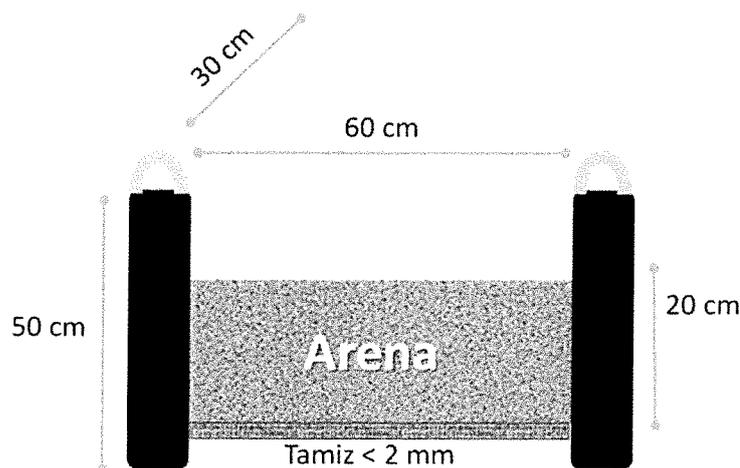
“La recolección del hidrocarburo contenido en los sedimentos de la quebrada será sometida a lavado con agua a baja presión. El agua a ser utilizada será tomada de la Planta de Tratamiento de Aguas Residuales domésticas (PTAR) de acuerdo con las características del efluente de salida (comprobación con análisis de laboratorio) o captada de la cocha. Previo al lavado con presión se construirán cestas o sistemas de captación tipo cestas en las que el material filtrante será arena. Estas cestas tendrán un volumen aproximado de arena de 36-40 litros.

El material colectado en los filtros de arena, junto con la arena contaminada se empaquetará en sacos de 40 kg de polipropileno (doble forro) y se trasladarán a la zona de almacenamiento temporal para su secado y posterior incorporación al suelo contaminado para su procesamiento por E/S y finalmente el aislamiento con geomembrana. Los sistemas de filtro tendrán el diseño como se muestra a continuación:
