Asunto : Información Complementaria al Plan de Rehabilitación del Sitio Impactado S0118 por Actividades de Hidrocarburos de la Cuenca del Río Corrientes

El proyecto de Rehabilitación del Sitio Impactado S0118 se ubica al norte de la Amazonía Peruana, políticamente en el distrito de Trompeteros, provincia y departamento de Loreto, y de manera específica dentro de los predios de la Comunidad Nativa José Olaya, y geográficamente dentro de la cuenca del río Corrientes. El sitio impactado S0118 (Figura 1) de coordenadas 374472 E y 9720161 N (UTM WGS 84, zona 18 Sur) se ubica en el ámbito de intervención del lote petrolero 192 (ex lote 1AB).

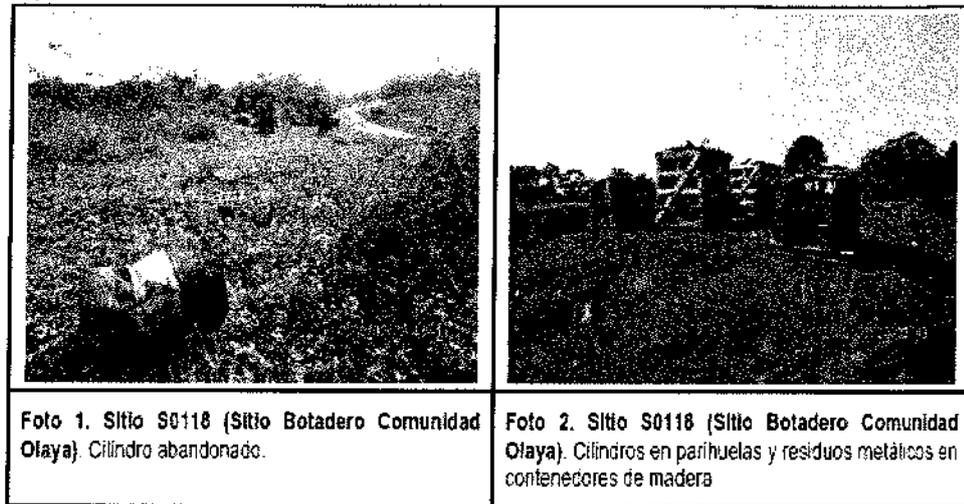
Figura N° 2. Residuos sólidos encontrados en el sitio S0118

Foto 1. Sitio S0118 (Sitio Botadero Comunidad Olaya). Cilindro abandonado.

Foto 2. Sitio S0118 (Sitio Botadero Comunidad Olaya). Cilindros en parihuelas y residuos metálicos en contenedores de madera

Fuente potencial	Contaminante/Evidencia
Ver foto 1 y 2 de figura 3	Área buffer a los residuos sólidos peligrosos y no peligrosos encontrados en el sitio

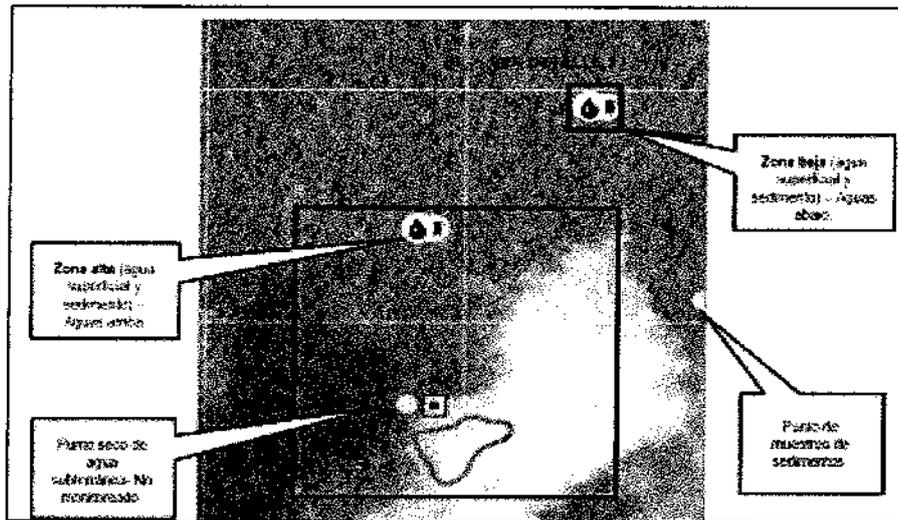
Figura 7. Puntos de muestreo de agua superficial, sedimento y agua subterránea época húmeda

En plan de monitoreo, considerará puntos de monitoreo tanto de agua superficial como sedimentos en todas las nacientes (3 quebradas s/n), como se observa en el mapa 6,4,3,4 (5 puntos de monitoreo). Los puntos de monitoreo (3) para agua subterránea se ubicarán próximos a las quebradas.

Al respecto, la denominación aguas arriba, aguas abajo "del sitio" confunde al lector, en todo caso podría considerarse, quebrada ... aguas arriba, quebrada ... aguas abajo, Por otro lado, los puntos elegidos para monitoreo de agua superficial se encontraron en la quebrada más alejada (Figuras 7 y 8) y no se conoce las características fisicoquímicas de la quebrada más próxima (ubicada al norte) y la quebrada ubicada al noreste del sitio S0118, Adicionalmente, los puntos de monitoreo de sedimentos (S0118-Sed003 y S0118-Sed004) en los

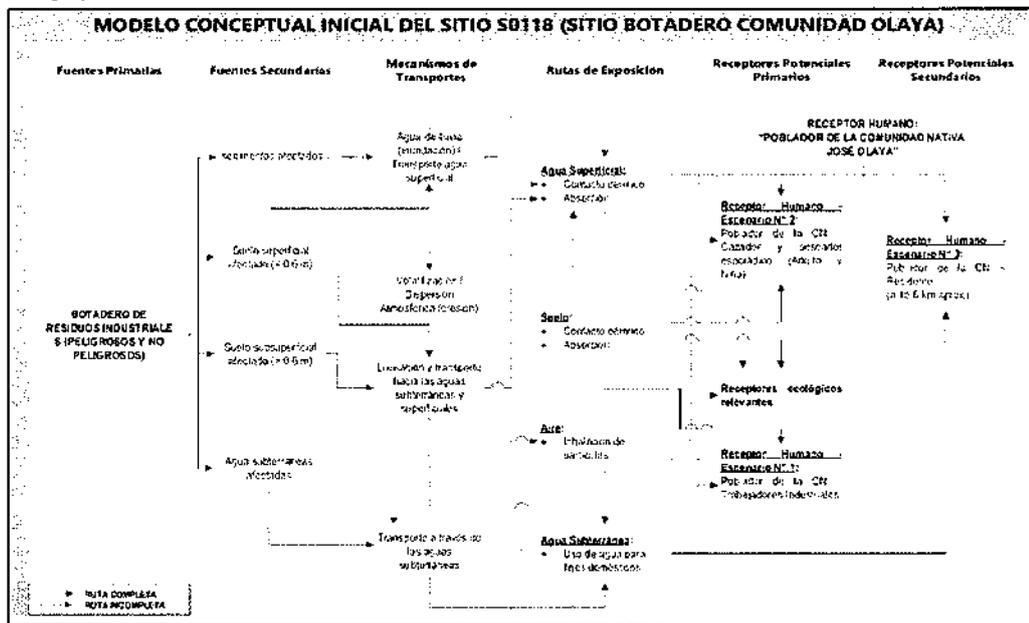
Figura 9. Modelo conceptual inicial del sitio S0118 (Sitio Botadero Comunidad Olaya)

El titular corrige el modelo conceptual inicial del sitio S0118 (Figura 9).
