Ministerio  
de Energía y Minas

**OFICIO N° 827-2023-MINEM/DGAAH**

**Asunto** : Otorgar Conformidad al Expediente Técnico de Ingeniería de detalle del "Plan de Rehabilitación del SO111 (sitio 116) presentado por PROFONANPE".

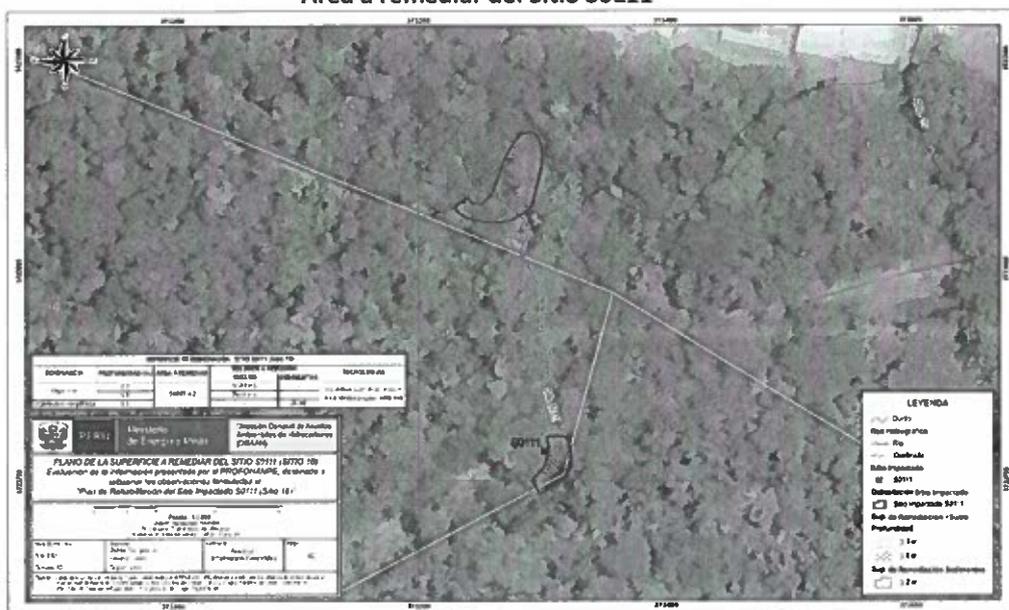
Gráfico N° 2
Área a remediar del Sitio S0111

Fuente: Elaborado por la DGAAH sobre la base de la información contenida en los Folios 127 al 142 del Escrito N° 3219721.

Por otro lado, se propone remediar un área total de suelos correspondientes a 846.69 m<sup>2</sup> y, en sedimentos un área de 100 m<sup>2</sup>, cuyo detalle se presenta a continuación:

Matriz	Área a remediar (m <sup>2</sup> )	Profundidad (m)	Volumen a remediar (m <sup>3</sup> )
Suelo	Polígono Norte	0.0 – 0.3	214.45*25% = 53.61 (*)
	Polígono Sur	0.0 – 0.6	79.11
Sedimento (**)	100	0.2	20

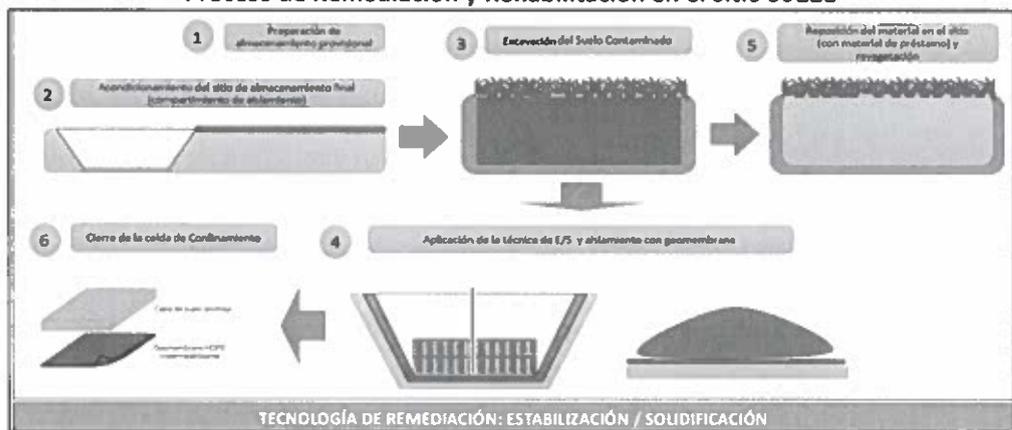
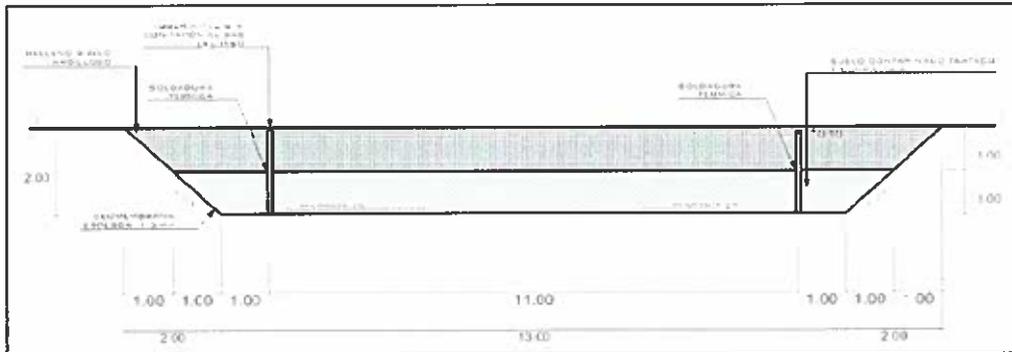
Gráfico N° 3

Proceso de Remediación y Rehabilitación en el Sitio S0111

Fuente: Elaborado por la DGAAH sobre la base de la información contenida en los Folios 179 al 194 del Escrito N° 3219721.

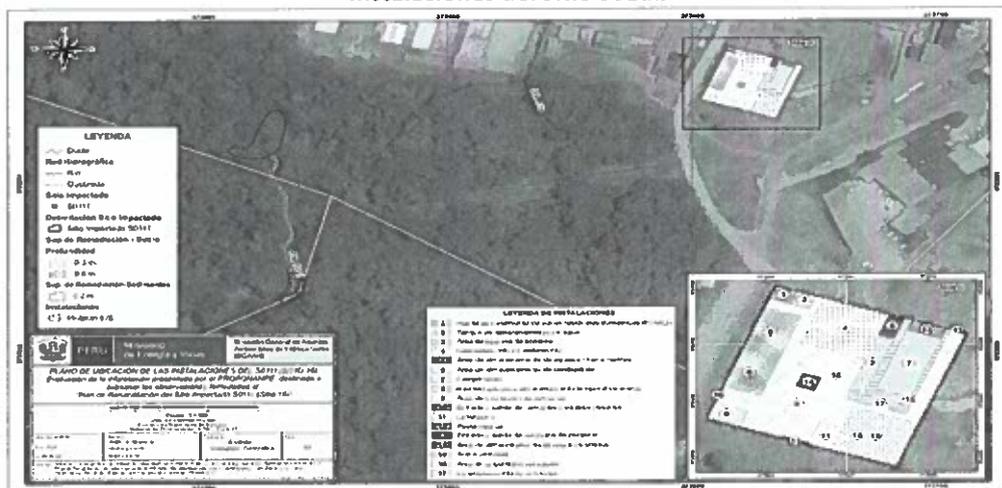
Gráfico N° 4
Instalaciones del Sitio S0111

Para tal efecto, se ha previsto la instalación de facilidades como: (i) Campamento, y (ii) Área de almacenamiento provisional (tratamiento) y el Área de almacenamiento final del material solidificado (área de aislamiento), conforme se observa en el siguiente gráfico:

Fuente: Elaborado por la DGAAH sobre la base de la información contenida en los Folios 180 y 203 del Escrito N° 3219721.

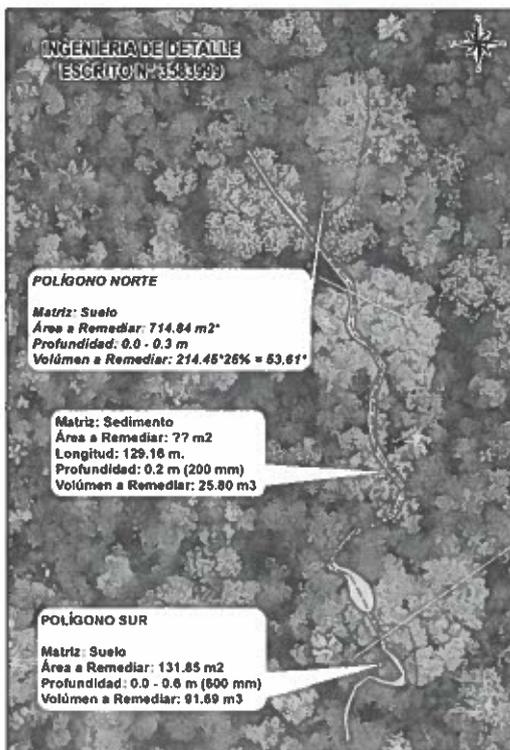
Sin embargo, de la revisión de la información generada en el Escrito N° 3583999: Expediente Técnico de Ingeniería de Detalle del Sitio S0111, se verificó que, se actualizó el recorrido de la quebrada, con lo cual el área a remediar de sedimentos fue actualizada, sin embargo, no se consideró el total del recorrido aprobado en la RD N° 311-2021-MINEM/DGAAH, como se muestra a continuación:

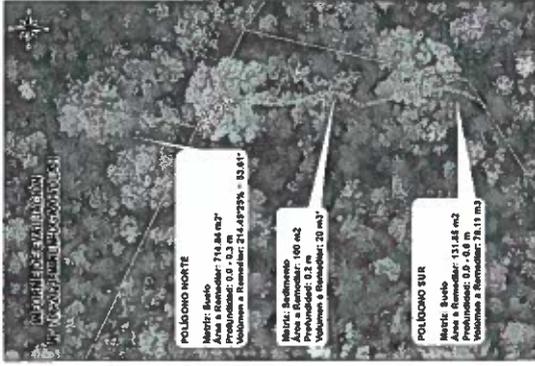
Gráfica 03.2  
Área a remediar en el Sitio Inestabilidad 04111

polygono sur. Y para la matriz sedimento un (1) poligono que recorre la quebrada, según se muestra a continuación:

Poligono	Área a remediar (m <sup>2</sup> )	Profundidad (m)	Volumen a remover (m <sup>3</sup> )
Norte	714.88 (*)	0.0 - 0.3	214.9735**
Sur	131.85	0.0 - 0.6	79.13 (*)

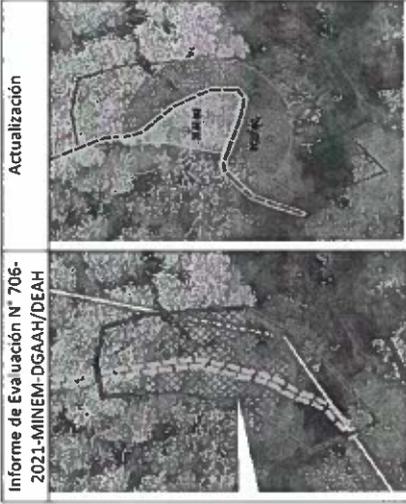
Sin embargo, de la revisión de la información generada en el Escrito N° 3583999: Expediente Técnico de Ingeniería de Detalle del Sitio S0111, se verificó que, se actualizó el recorrido de la quebrada, con lo cual el área a remediar de sedimentos fue actualizada, sin embargo, no se consideró el total del recorrido aprobado en la RD N° 311-2021-MINEM/DGAAH, como se muestra a continuación:

3. Plano topográfico a una escala adecuada que permita visualizar las curvas de nivel a detalle del área a remediar de la matriz sedimento. A su vez, deberá actualizar el volumen a remediar de sedimentos en función de las curvas a nivel a detalle.
  4. Plano topográfico a una escala adecuada que permita visualizar las curvas de nivel de las instalaciones de soporte.
- Tomar en consideración que deberá representar en el Layout como en la leyenda, las áreas a remediar de la matriz sedimento y suelo diferenciadas. (El plano deberá contar con vistas llave para una mejor visualización).
- Finalmente, deberá incorporar el cálculo del volumen del área a remediar de ambas matrices.

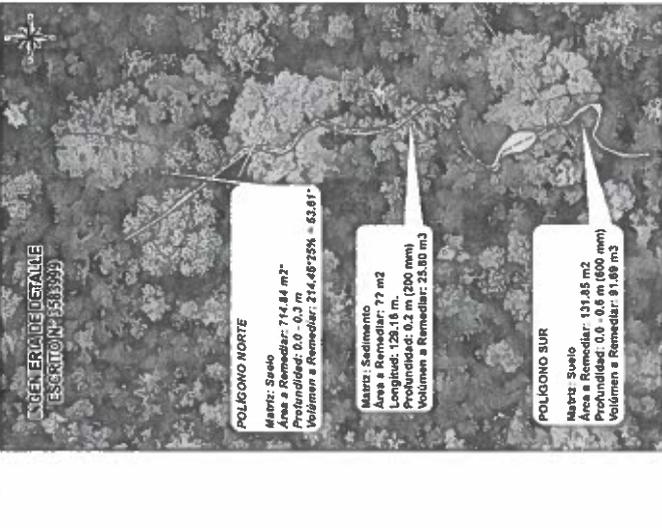
<p>INGENIERIA DE DETALLE ESCRITO N° 3476686</p> <p><b>POLIGONO NORTE</b> Mstrz: Suelo Área a Remediar: 714,84 m<sup>2</sup> Profundidad: 0,0 - 0,1 m Volumen a Remediar: 214,46725% = 63,817</p> <p>Mstrz: Sedimento Área a Remediar: 72 m<sup>2</sup> Longitud: 126,16 m Profundidad: 0,2 m (200 mm) Volumen a Remediar: 25,00 m<sup>3</sup></p> <p><b>POLIGONO SUR</b> Mstrz: Suelo Área a Remediar: 131,85 m<sup>2</sup> Profundidad: 0,0 - 0,5 m (100 mm) Volumen a Remediar: 9,189 m<sup>3</sup></p>	<p>Finalmente, de la revisión del área a remediar – polígono sur, se verificó que no se diferencio las áreas a remediar de suelo y sedimento.</p> <p>Según el Escrito N° 3476686 – Plan de Trabajo (C5) Diseño de Ingeniería de Detalle y comprobación del Plan de Rehabilitación del sitio S0119 (Botadero Jibarto), se realizó un levantamiento fotogramétrico con vuelo dron de las áreas a remediar, instalaciones proyectadas, puntos de captación de agua, accesos entre otros. Cabe señalar que, el producto final deberá contener la ortofoto actualizada y de alta resolución del sitio S0111, el cual deberá ser ingresado en el "Expediente Técnico de la Ingeniería de Detalle". Por consiguiente, la ortofoto actualizada deberá ser usada en los mapas, planos, figuras u otros del presente expediente.</p> <p>Cabe señalar que el archivo digital (.tiff) no fue presentado.</p>	<p>En fusión Escrito N° 3476686 deberá presentar los resultados del vuelo drone, así como la ortofoto (formato digital).</p> <p>Recomendación acogida.</p>
