RESOLUCIÓN DIRECTORAL Nº 01812-2023-OEFA/DFAI

EXPEDIENTE Nº : 1353-2020-OEFA/DFAI/PAS
ADMINISTRADO : SIERRA ANTAPITE S.A.C.¹
UNIDAD FISCALIZABLE : ANTAPITE
UBICACIÓN : DISTRITOS DE SANTIAGO DE CHOCORVOS,
CÓRDOVA Y OCOYO, PROVINCIA DE HUAYTARÁ
Y DEPARTAMENTO DE HUANCAVELICA
SECTOR : MINERÍA
MATERIAS : RESPONSABILIDAD ADMINISTRATIVA
RECONOCIMIENTO DE RESPONSABILIDAD
ARCHIVO
MULTA

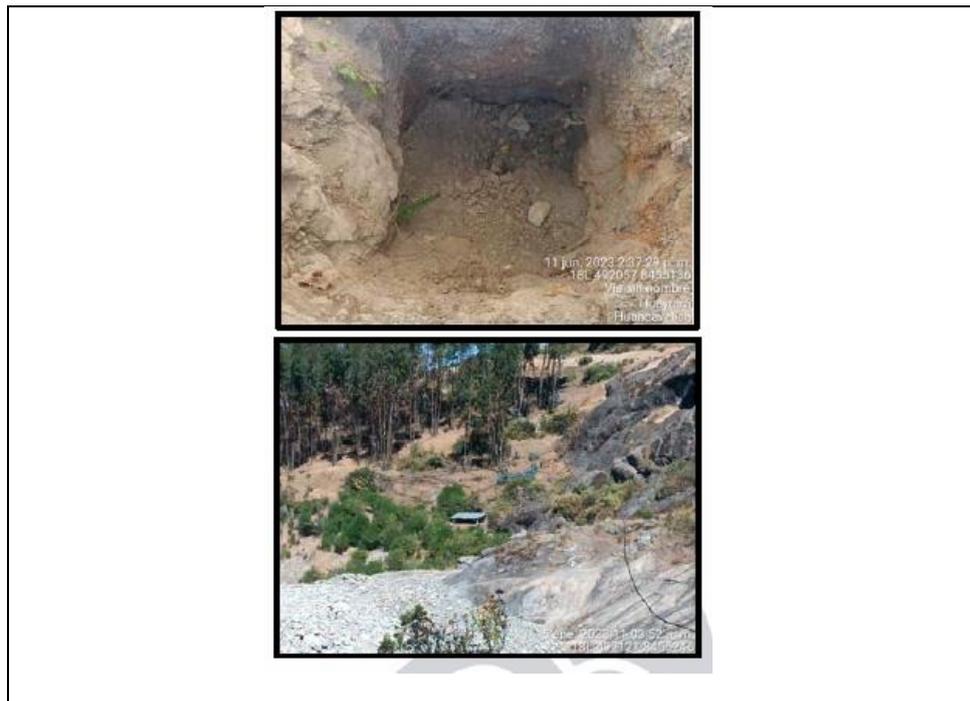
- viii) Esta chimenea en la actualidad se encuentra inoperativa y se encuentra cercada con muros de concreto y techo de calamina, de acuerdo con la siguiente imagen:

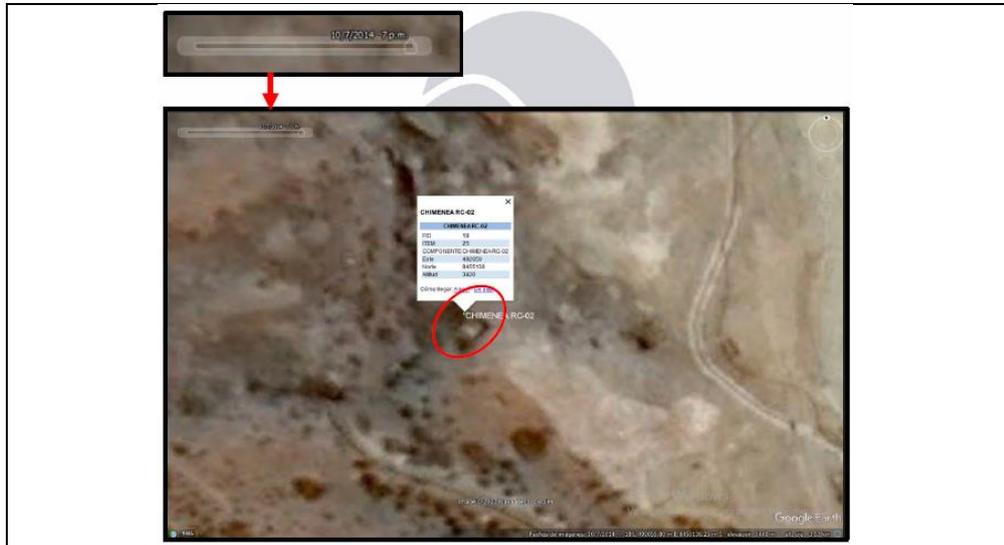
- ix) En las imágenes del Google Earth se puede visualizar que, la Chimenea RC-02, se encontraba implementada desde el año 2014, según se muestra a continuación:

- x) En el círculo rojo se puede evidenciar una estructura cuadrada en donde se habría desbrozado suelo.
- xi) Atendiendo a lo señalado, se colige que Buenaventura implementó dicho componente de acuerdo con lo señalado en los Planos del EIA 20207 y no se trata de un componente sin certificación ambiental. Asimismo, se resalta que Sierra Antapite no ha utilizado dicha chimenea y a la fecha se encuentra inoperativa.
- xii) Se solicita se archive el PAS en el **Sub extremo I.1** por haberse demostrado que no existe responsabilidad administrativa de Sierra Antapite ni de Buenaventura y por ende se retire de la propuesta de medida correctiva de realizar el cierre de dicho componente.

84. Ahora bien, con respecto a los ítems ix) al xii), la imagen de satélite de Google Earth, de del año 2014, se aprecia un área del terreno de forma rectangular que por sí sola la imagen no permite con certeza afirmar que corresponda a una chimenea dado que a los alrededores también se aprecia zonas del terreno que podría presumirse que podría corresponder a una chimenea (cuadros de color amarillo), por su forma rectangular, tal como se aprecia en la siguiente imagen:

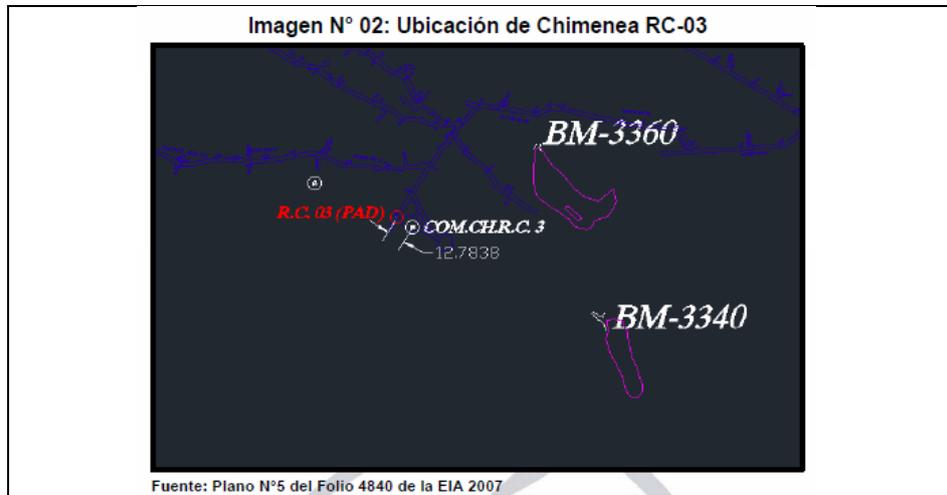
- b) Chimenea RC-03
- xiii) La Chimenea RC-03 ha sido identificada en el Plano N.º5 del Anexo 2 del levantamiento de observaciones N.º 33 del EIA 2007 con escrito N.º 1708588.
- xiv) Al superponer las coordenadas señaladas en el PAD en el referido plano se puede evidenciar que existe una diferencia de 12.78 metros entre las coordenadas del PAD y del EIA 2007 y esto puede deberse al proceso de transformación de coordenadas:

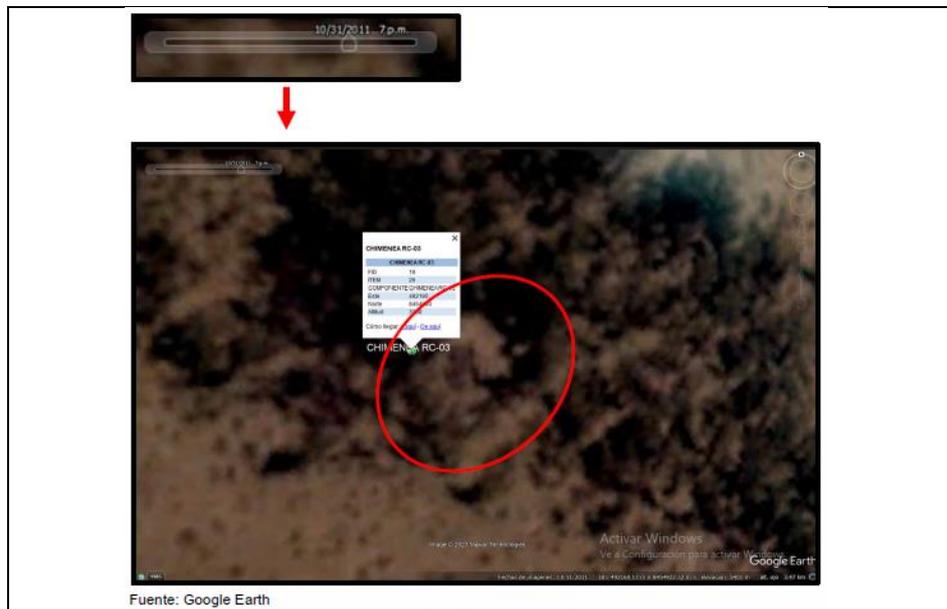
- xv) En las imágenes del Google Earth se puede visualizar que, la Chimenea RC-03, se encontraba implementada desde el año 2011, según se muestra a continuación:

- xvi) En el círculo rojo se puede evidenciar una perforación predominante en donde se habría desbrozado suelo.
- xvii) Atendiendo a lo señalado, se colige que Buenaventura implementó dicho componente de acuerdo con lo señalado en los Planos del EIA 2007 y no se trata de un componente sin certificación ambiental.
- xviii) Se solicita se archive el PAS en el Sub extremo I.2 por haberse demostrado que no existe responsabilidad administrativa de Sierra Antapite ni de Buenaventura y por ende se retire de la propuesta de medida correctiva de realizar el cierre de dicho componente.

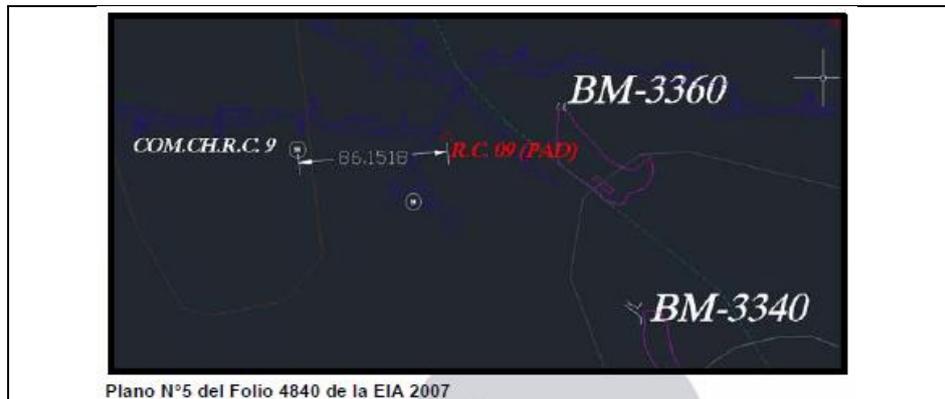
- xix) La Chimenea RC-09 ha sido identificada en el Plano N.º 5 del Anexo 2 del levantamiento de observaciones N.º 33 del EIA 2007 con escrito N.º 1708588.
- xx) Al superponer las coordenadas señaladas en el PAD en el referido plano se puede evidenciar que existe una diferencia de 86.15 metros entre las coordenadas del PAD y del EIA 2007 y esto puede deberse al proceso de transformación de coordenadas:

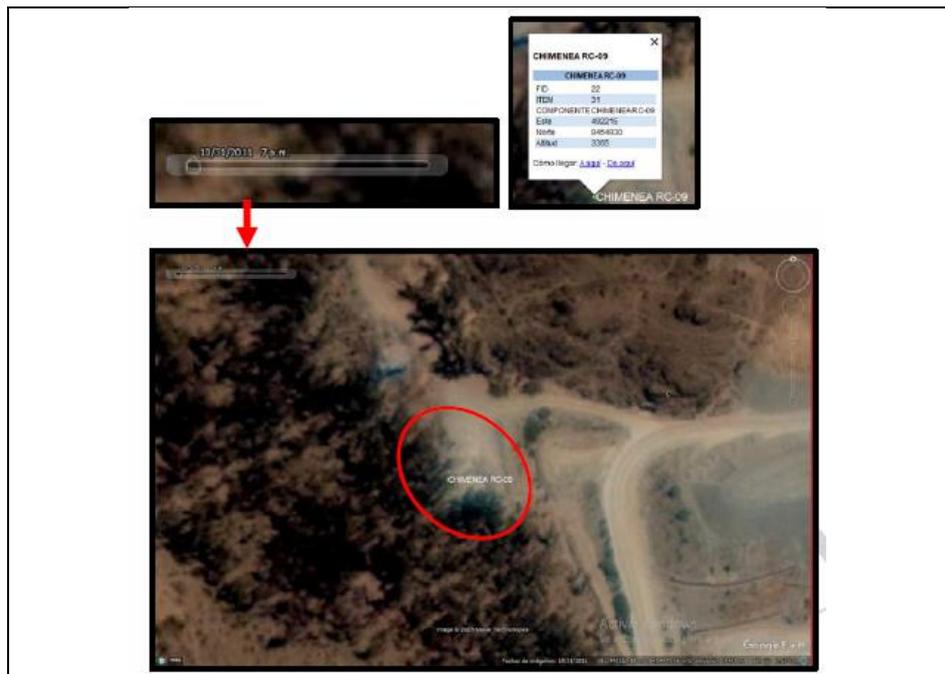
- xxi) En las imágenes del Google Earth se puede visualizar que, la Chimenea RC-09, se encontraba implementada desde el año 2011, según se muestra a continuación:

- xxii) En el círculo rojo se puede evidenciar que la zona se encuentra disturbada. Atendiendo a lo señalado, se colige que Buenaventura implementó dicho componente de acuerdo con lo señalado en los Planos del EIA 2007 y no se trata de un componente sin certificación ambiental.
- xxiii) Se solicita se archive el PAS en el Sub extremo I.3 por haberse demostrado que no existe responsabilidad administrativa de Sierra Antapite ni de Buenaventura y por ende se retire de la propuesta de medida correctiva de realizar el cierre de dicho componente.

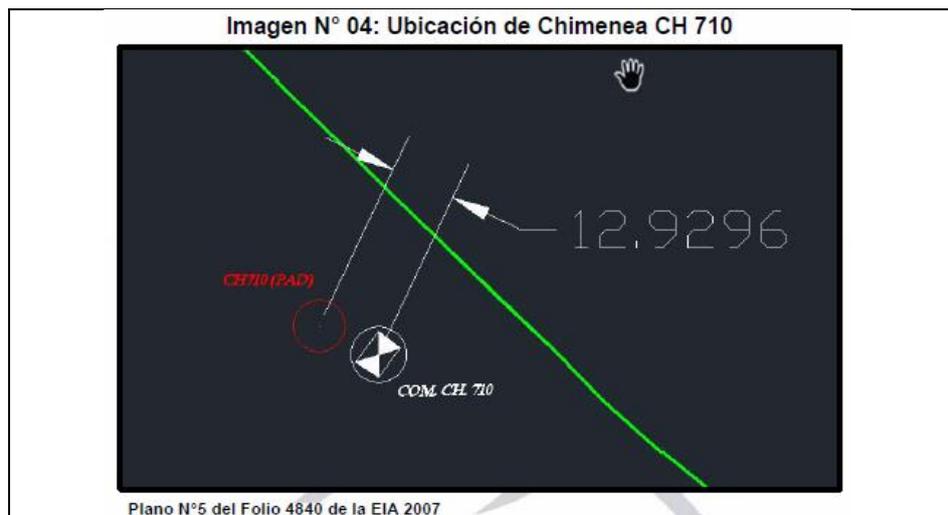
- d) Chimenea CH 710
- xxiv) La Chimenea CH 710 ha sido identificada en el Plano N.º5 del Anexo 2 del levantamiento de observaciones N.º 33 del EIA 2007 con escrito N.º 1708588.
- xxv) Al superponer las coordenadas señaladas en el PAD en el referido plano se puede evidenciar que existe una diferencia de 12.93 metros entre las coordenadas del PAD y del EIA 2007 y esto puede deberse al proceso de transformación de coordenadas:

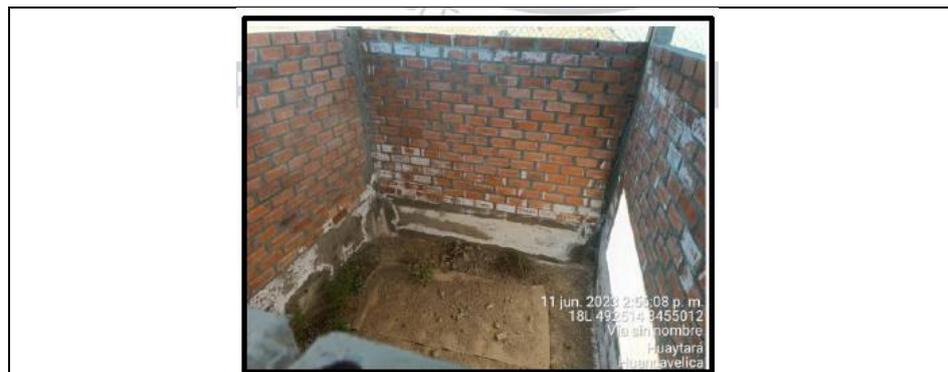
- xxvi) Esta chimenea en la actualidad se encuentra inoperativa y se encuentra cercada con muros de concreto y techo de calamina, de acuerdo con la siguiente imagen:

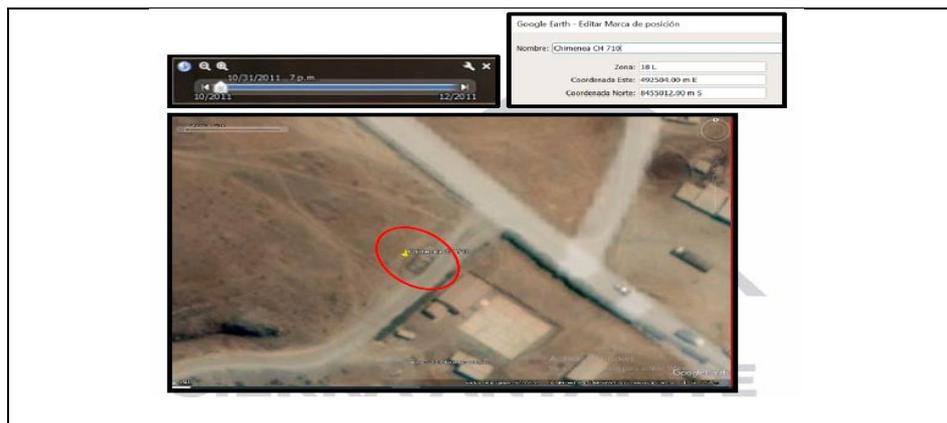
xxvii) En las imágenes del Google Earth se puede visualizar que, la Chimenea CH 710, se encontraba implementada desde el año 2011, según se muestra a continuación:

xxviii) En el círculo rojo se puede evidenciar una estructura en donde se habría desbrozado suelo.

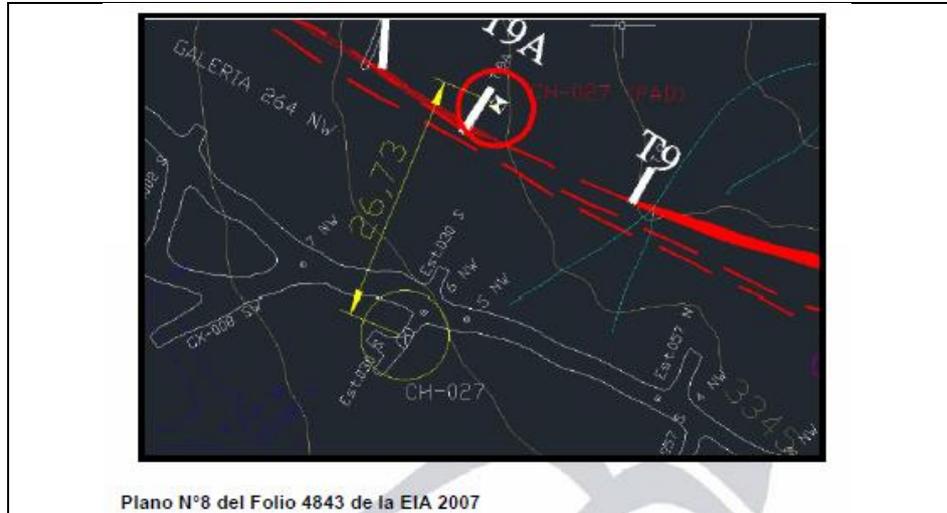
xxxii) Al superponer las coordenadas señaladas en el PAD en el referido plano se puede evidenciar que existe una diferencia de 26.73 metros entre las coordenadas del PAD y del EIA 2007 y esto puede deberse al proceso de error del GPS Utilizado:

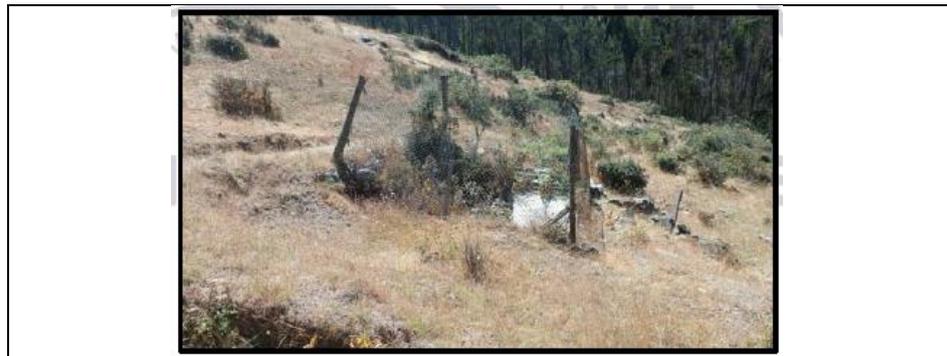
xxxiii) Esta chimenea en la actualidad se encuentra inoperativa y se encuentra cercada con alambre, de acuerdo con la siguiente imagen:

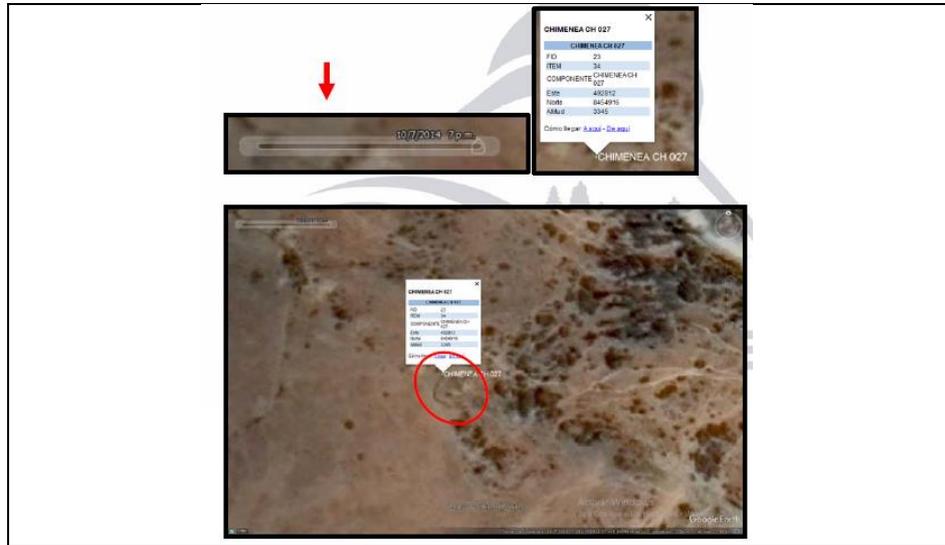
xxxiv) En las imágenes del Google Earth se puede visualizar que, la Chimenea CH 027, se encontraba implementada desde el año 2014, según se muestra a continuación:

- xxxv) En el círculo rojo se puede evidenciar una estructura en donde se habría desbrozado suelo.
- xxxvi) Atendiendo a lo señalado, se colige que Buenaventura implementó dicho componente de acuerdo con lo señalado en los Planos del EIA 2007 y no se trata de un componente sin certificación ambiental.

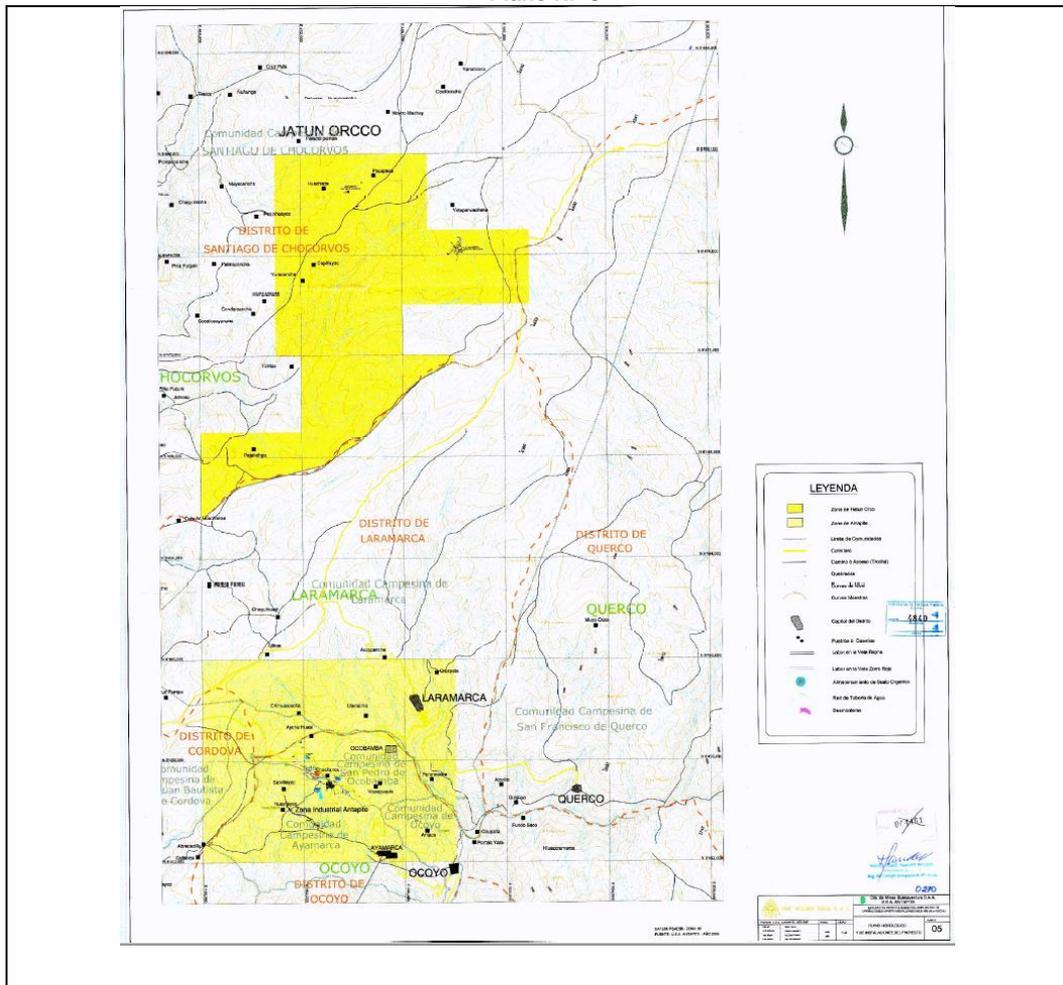
- 80. Sobre el particular, debe precisarse que de la revisión del Anexo N.º 4, Plano N.º 5 y Plano N.º 8, se ha evidenciado que no es posible identificar los componentes y coordenadas que señala el administrado debido a que dichos anexos son ilegibles, por lo cual no hay certeza de las coordenadas transformadas por el administrado presentadas en el la Tabla N.º 1 del descargo al Informe Final, lo señalado se puede evidenciar en las siguientes imágenes.

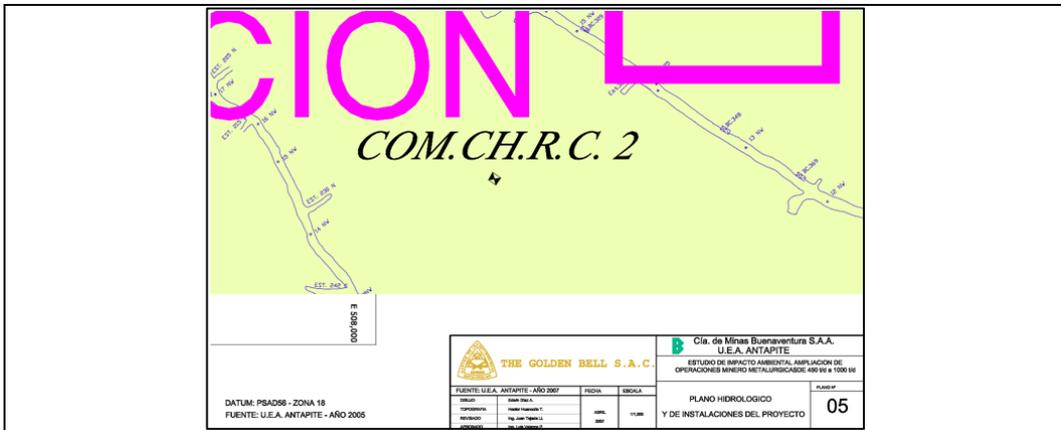
83. Sin embargo, como parte del escrito de descargos complementarios, el administrado adjuntó en el siguiente link: <https://drive.google.com/drive/folders/1h8MJduBea6dEKgbe6fiCvbRWBUQoKILS?usp=sharing>, en el cual se ubica el Plano N.º 5 en versión digital (formato DWG), del cual se puede evidenciar que la Chimenea RC-02 sí se encontraba identificada en el Plano N.º 5 del EIA 2007, tal como se muestra a continuación:

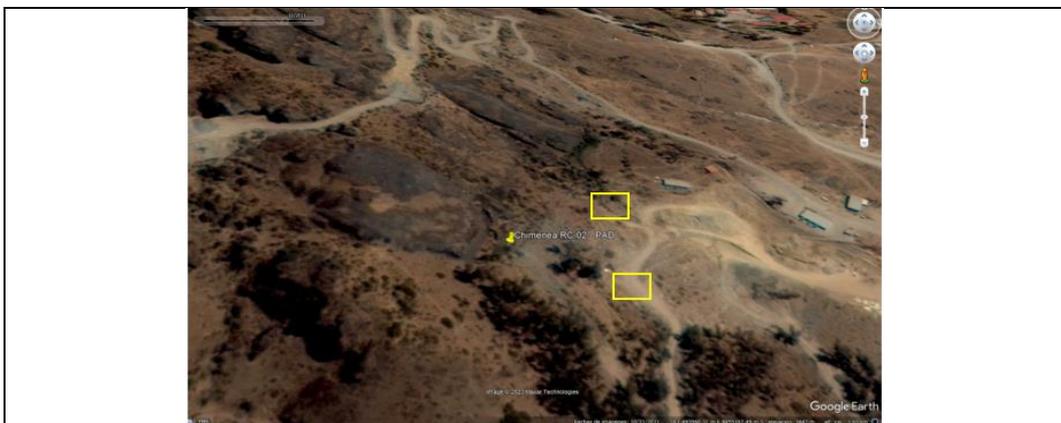
85. De igual forma al visualizar la imagen de Satélite del año 2011, se observa la misma situación, tal como se aprecia a continuación:

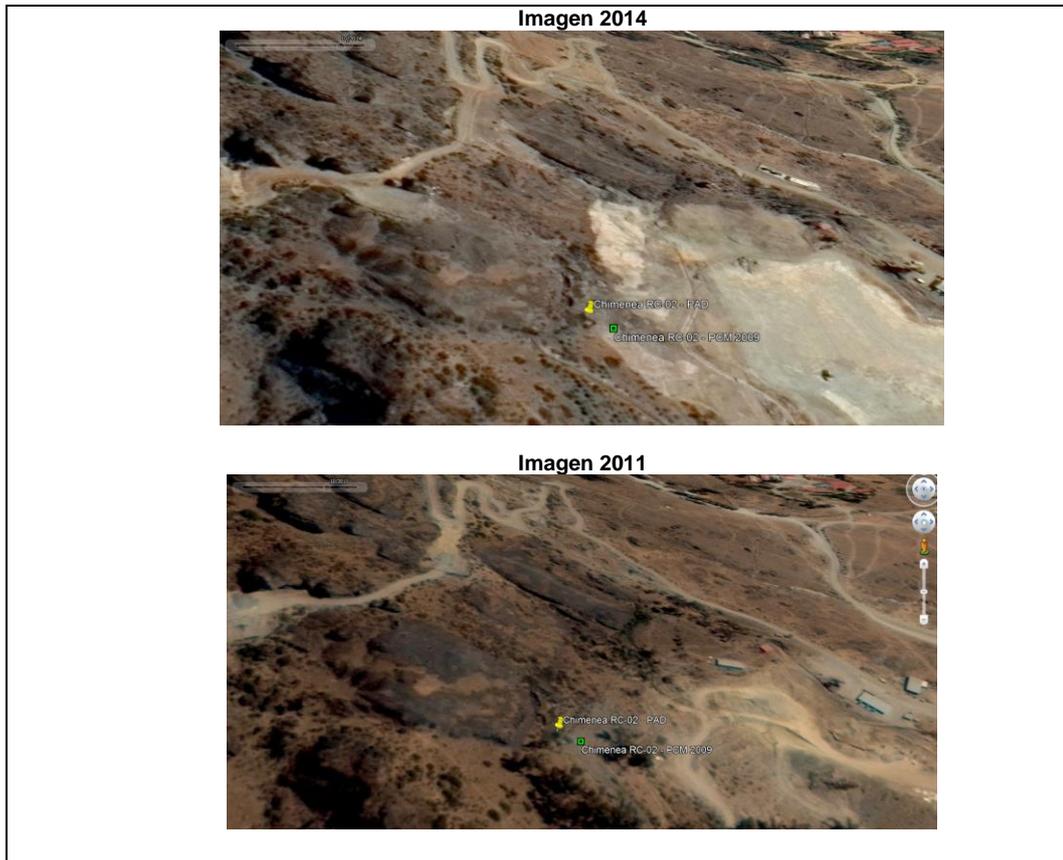
87. De la transformación de coordenadas⁵⁸ al Datum WGS 84 y de su ubicación se ha podido corroborar que dicha chimenea es coincidente con las áreas rectangulares que se han observado en las imágenes de satélite de los años 2014 y 2011, además de coincidir con la ubicación señalada en el PAD, tal como se muestra a continuación:

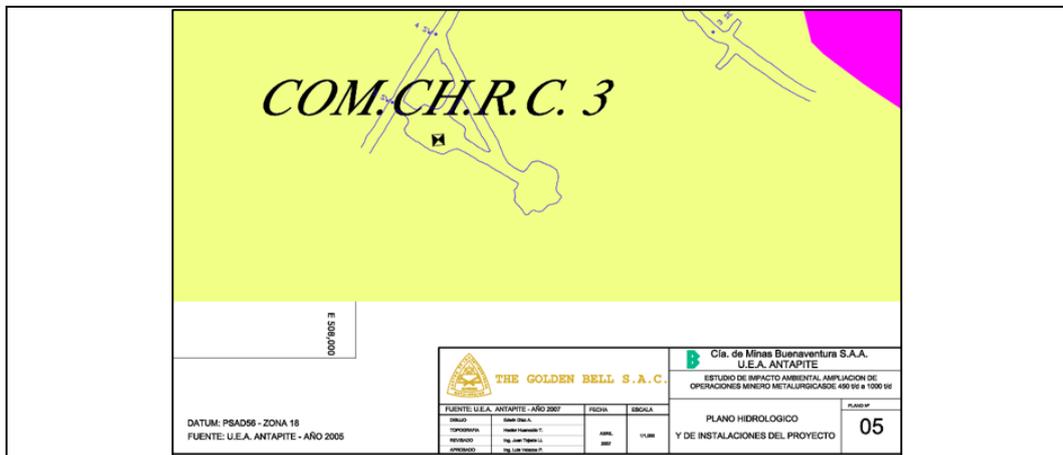
89. Con respecto a los ítems xiii) y xiv), como se ha señalado, del Plano N.º 5 adjuntado en el Anexo 4 del descargo al Informe final, no es posible identificar el componente y las coordenadas señaladas por el administrado, además de corroborar la distancia entre puntos señalado por el administrado, por lo cual si bien ha presentado la imagen N.º 2, dicha imagen no puede ser contrastada con el Plano N.º 5 del cual el administrado refiere que ha sido extraída la información.
90. Sin embargo, como parte del descargo complementario, se adjuntó en el siguiente link: <https://drive.google.com/drive/folders/1h8MJduBea6dEKqbe6fiCvbRWBUQoKILS?usp=sharing>, en el cual se ubica el Plano N.º 5 en versión digital (formato DWG), del cual se puede evidenciar que la Chimenea RC-03 sí se encontraba identificada en el Plano N.º 5 del EIA 2007, tal como se muestra a continuación:

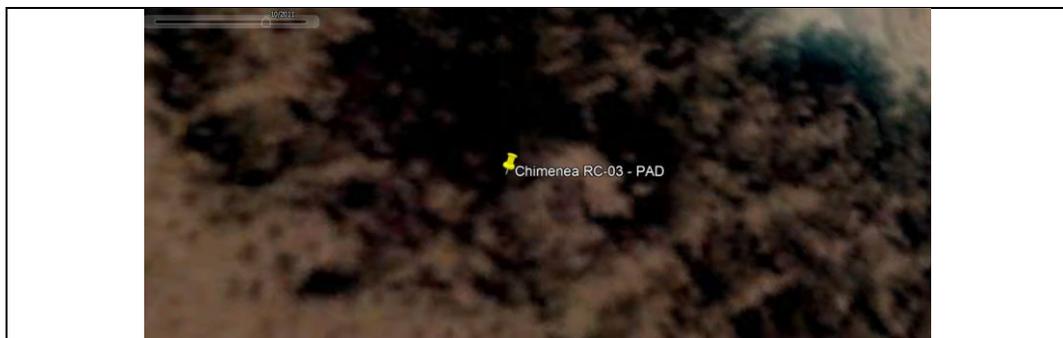
91. Ahora bien, con respecto a los ítems xv) al xvii), la imagen de satélite de Google Earth, del año 2011, se aprecia un área del terreno de una aparente forma rectangular que sin embargo por si sola la imagen no permite con certeza afirmar que corresponda a una chimenea. Lo indicado se muestra a continuación:

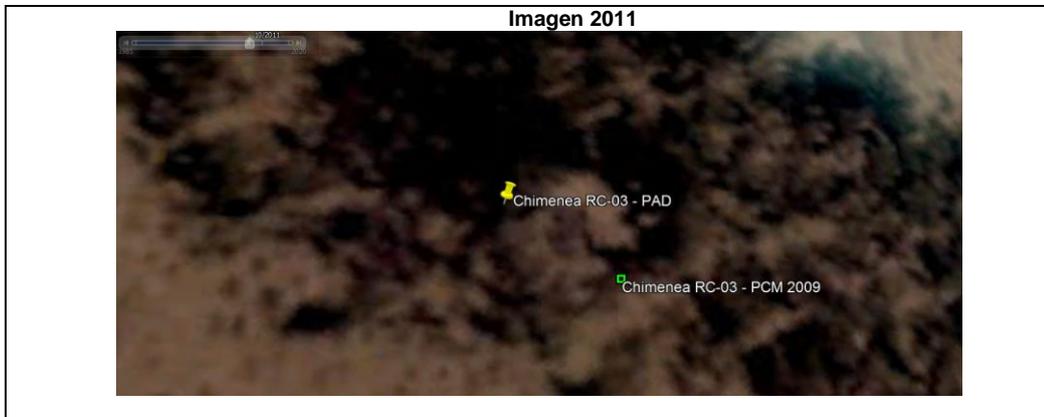
94. De la transformación de coordenadas61 al Datum WGS 84 y de su ubicación se ha podido corroborar que dicha chimenea es coincidente con el área rectangular que se ha observado en la imagen de satélite del año 2011, además de coincidir con la ubicación señalada en el PAD. Lo indicado según la imagen que se muestra a continuación:

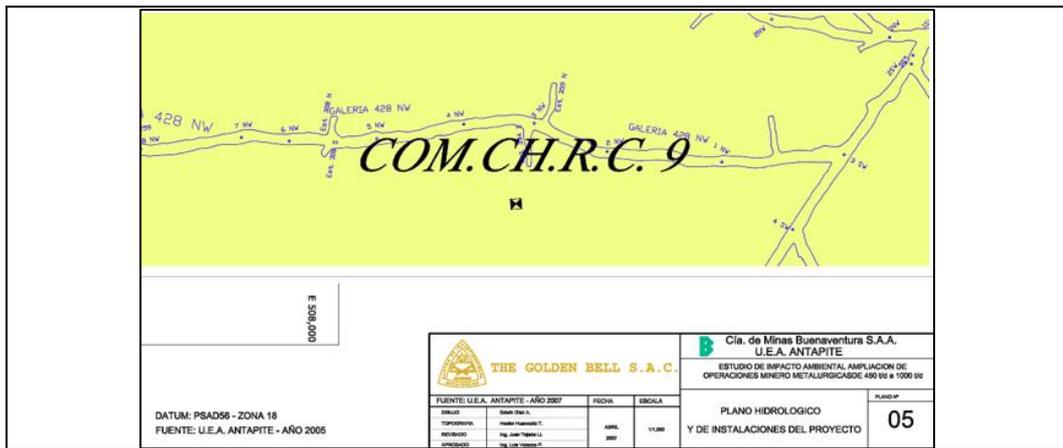
- 96. Con respecto a los ítems xix) y xx), como se ha señalado del Plano N.º 5 adjuntado en el anexo 4 del descargo al Informe Final, no es posible identificar el componente y las coordenadas señaladas por el administrado, además de corroborar la distancia entre puntos señalado por el administrado, por lo cual si bien ha presentado una imagen de la ubicación de la chimenea RC-09, dicha imagen no puede ser contrastada con el Plano N.º 5 del cual el administrado refiere que ha sido extraída la información.
- 97. Sin embargo, como parte del descargo complementario, se adjuntó en el siguiente link: <https://drive.google.com/drive/folders/1h8MJduBea6dEKqbe6fiCvbRWBUQoKILS?usp=sharing>, el Plano N.º 5 en versión digital (formato DWG), del cual se puede evidenciar que en el Plano N.º 5 del EIA 2007 se identificó una chimenea denominada Chimenea RC-09. Lo indicado se muestra a continuación:

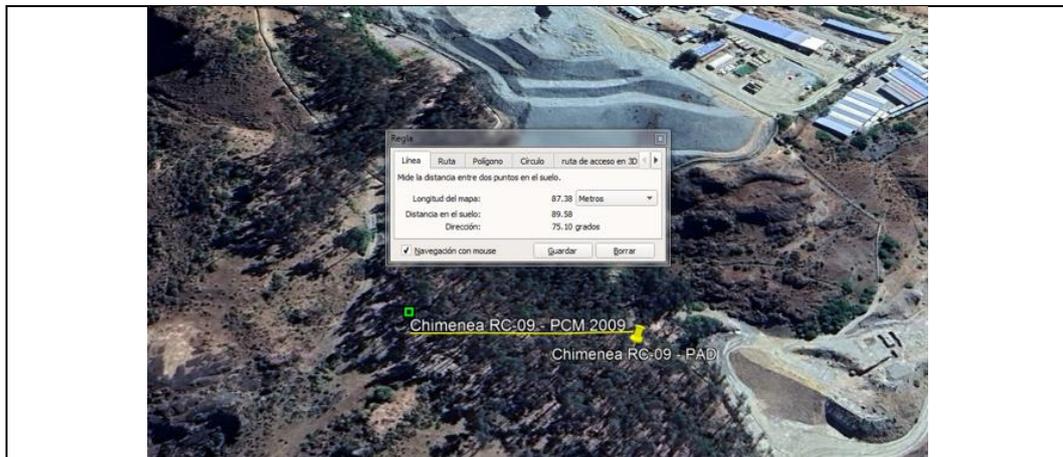
99. Por lo cual de la ubicación de las coordenadas⁶³ transformadas al Datum WGS 84 y de su ubicación, se ha podido corroborar que dicha chimenea no coincide con la ubicación de la Chimenea RC-09 del PAD Sierra Antapite, dado que se encontrarían separados por más de 86 metros, distancia que no correspondería a una transformación de coordenadas, tomando en cuenta la distancia de variación promedio de 12 metros señalada por el administrado para las Chimeneas RC-02 y RC-03, por lo cual no existe certeza que la Chimenea RC-09 del PAD Sierra Antapite, corresponda a la chimenea identificada en el Plano N.º 5 del EIA 2007. Lo indicado según la imagen que se muestra a continuación:

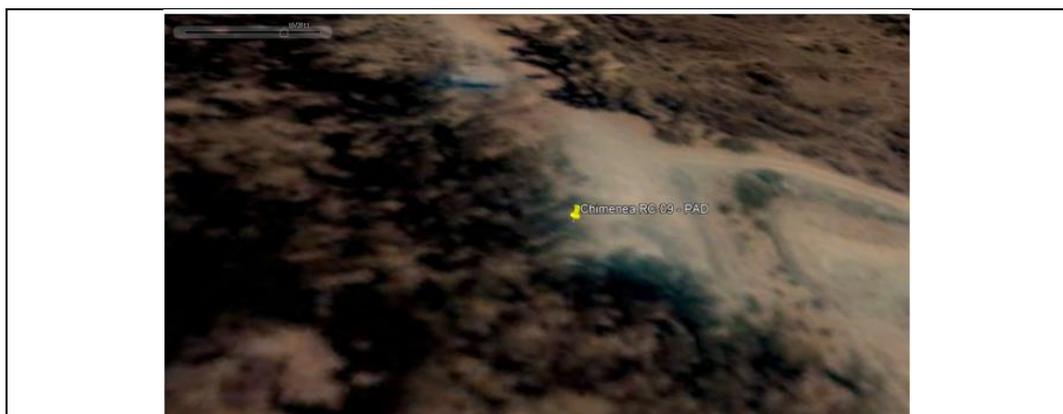
100. Ahora bien, con respecto a los ítems xxi) al xxiii), la imagen de satélite de Google Earth, del año 2011, no muestra una configuración del terreno que se asemeje a una chimenea por lo cual la imagen del año 2011 no permite corroborar que la Chimenea RC-09 haya estado presente al año 2011. Lo indicado se muestra a continuación:

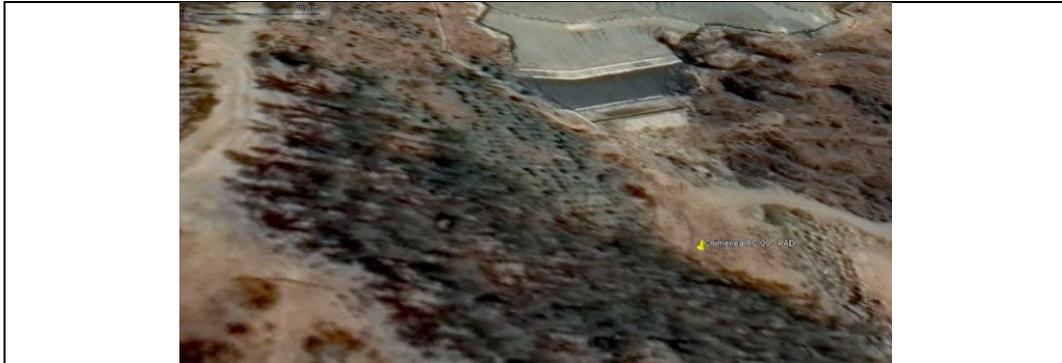
101. De igual manera en la imagen satelital del año 2014 no se evidencia que dicha chimenea haya sido implementada. Lo indicado se aprecia a continuación:

102. De lo expuesto en los párrafos precedentes, se verifica que la Chimenea RC-09, al no encontrarse evidencia de su existencia en los años 2011 y 2014, además de no coincidir en su ubicación con respecto a la chimenea RC-09 del Plano N.º 5 del EIA 2007 y al haber declarado el administrado dicho componente en el PAD, como componente nuevo sin certificación ambiental, el administrado no ha desvirtuado la imputación realizada en el presente PAS; en consecuencia, **corresponde declarar responsabilidad administrativa del administrado respecto a este extremo.**

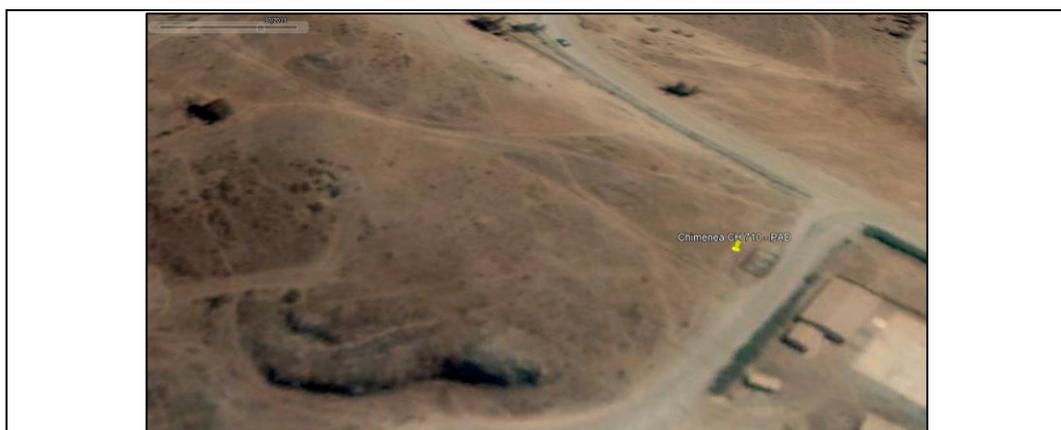
105. En lo que respecta a las fotos de la chimenea, estas datan de junio y enero de 2023, lo cual, si bien muestran las condiciones de infraestructura de una chimenea, no permiten acreditar que esta se haya implementado antes de la fecha de transferencia de titularidad diciembre 2016.
106. Asimismo, con respecto a los ítems xxvii) al xxx), la imagen de satélite de Google Earth, del año 2011, se aprecia un área del terreno de una aparente forma rectangular que sin embargo por si sola la imagen no permite con certeza afirmar que corresponda a una chimenea. Lo indicado según la siguiente imagen:

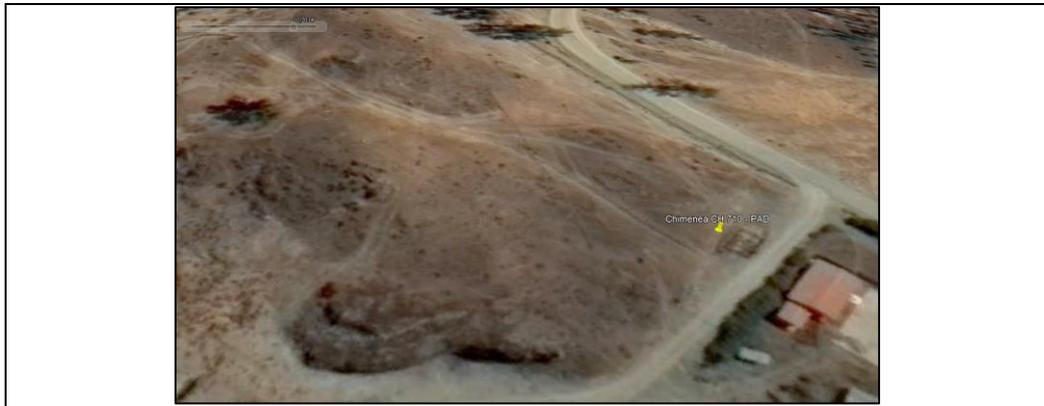
107. De igual manera, en la imagen satelital del año 2014, tampoco se puede afirmar que el área rectangular corresponda a una chimenea. Lo indicado según la siguiente imagen:

- 108. En tal sentido, mediante las imágenes de satélite de Google Earth no es posible con certeza afirmar que la zona de forma rectangular corresponda a la Chimenea CH 710.
109. Adicional a lo señalado, en el Levantamiento de las Observaciones a la PCM 200964, específicamente la Observación especializada N.º 3, se ha evidenciado en el cuadro N.º 3 que la Chimenea CH 710 no ha sido identificada como componente de cierre. Lo indicado según el cuadro que se muestra a continuación:

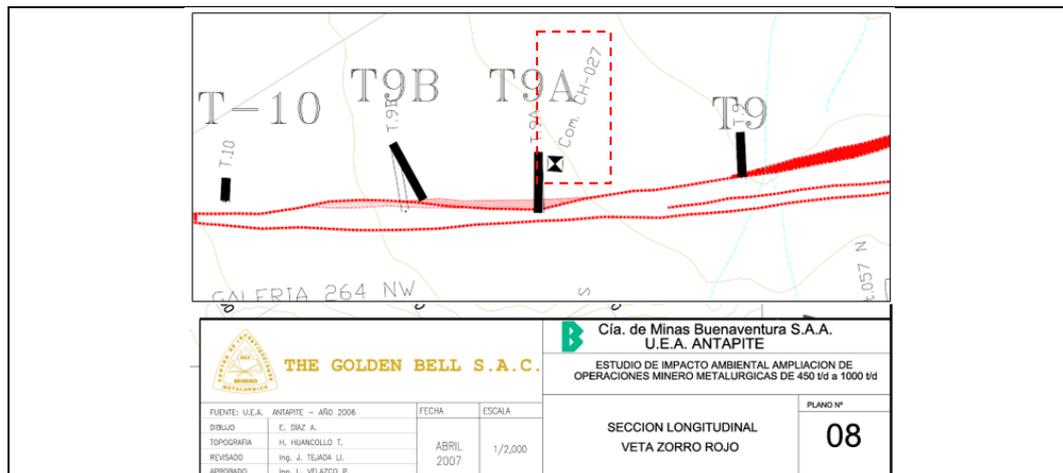
112. Sin embargo, como parte de los descargos complementarios, se adjuntó en el siguiente link: <https://drive.google.com/drive/folders/1h8MJduBea6dEKgbe6fiCvbRWBUQoKILS?usp=sharing>, con el Plano N.º 8 en versión digital (formato DWG), del cual se puede evidenciar que la Chimenea CH-027 sí se encontraba identificada en el Plano N.º 8 del EIA 2007, tal como se muestra a continuación:

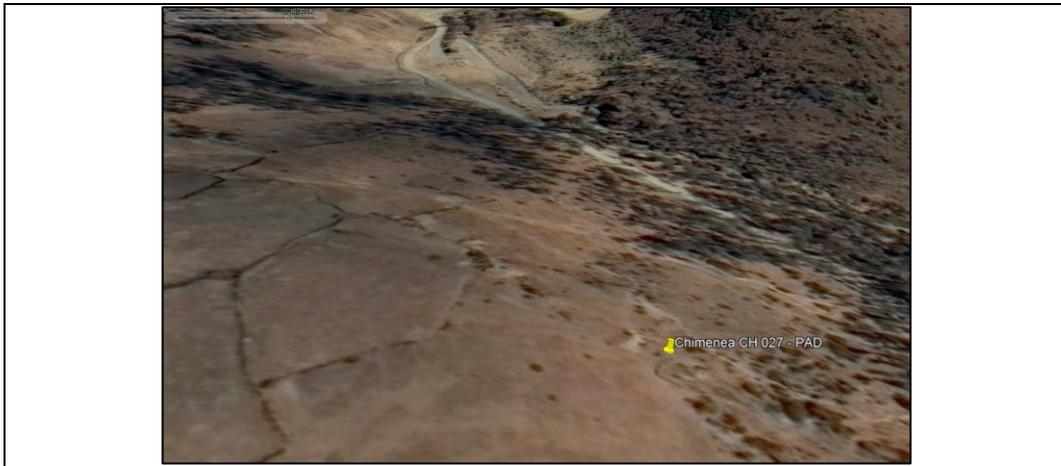
113. En lo que respecta a la foto de la chimenea, dicha fotografía no se encuentra fechada ni georreferenciada, por lo cual, si bien muestran las condiciones de infraestructura de una chimenea, no permiten acreditar que esta se haya implementado antes de la fecha de transferencia de titularidad diciembre 2016.
114. Ahora bien, con respecto a los ítems xxxiv) al xxxvii), la imagen de satélite de Google Earth del año 2014, se aprecia un área del terreno de una aparente forma rectangular que sin embargo por si sola la imagen no permite con certeza afirmar que corresponda a una chimenea. Lo indicado según se muestra a continuación:

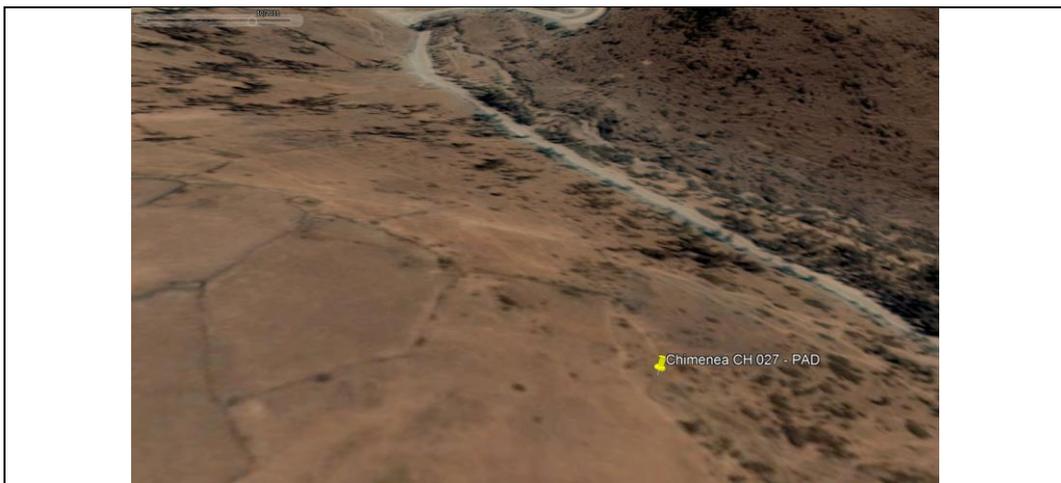
115. De igual manera, en la imagen satelital del año 2011, tampoco se puede afirmar que el área rectangular corresponda a una chimenea; tal como se aprecia a continuación:

116. En tal sentido mediante las imágenes de satélite de Google Earth no es posible con certeza afirmar que la zona de forma rectangular corresponda a la Chimenea CH 27.
