**RESOLUCIÓN DE OFICINAS REGIONALES**  
**ORGANISMO SUPERVISOR DE LA INVERSIÓN EN ENERGÍA Y MINERÍA**  
**OSINERGMIN N° 2043-2018-OS/OR LA LIBERTAD**

El expediente N° **201600126013**, referido al procedimiento sancionador iniciado mediante Oficio N° 1670-2017-OS/OR-LA LIBERTAD, de fecha 10 de agosto de 2017, a la empresa **HIDRANDINA S.A.** (en adelante, HIDRANDINA), identificada con RUC N° 20132023540 y el Informe Final de Instrucción N° 1221-2018-OS/OR-LA LIBERTAD, de fecha 12 de junio de 2018.

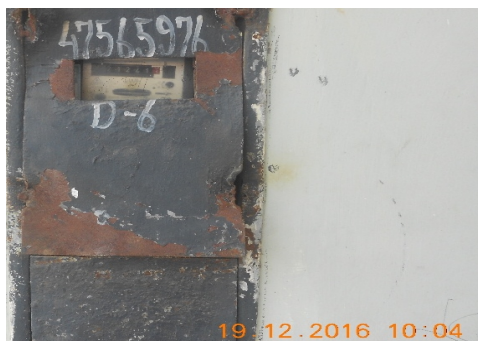
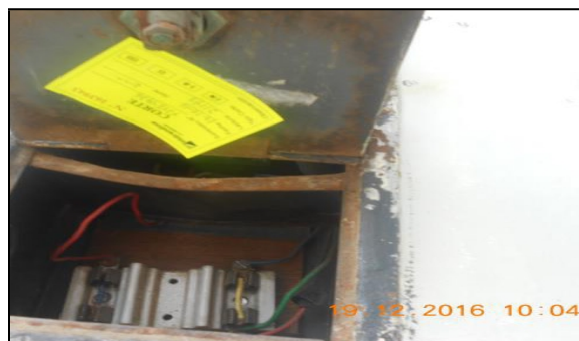
Lo señalado anteriormente quedó registrado en la vista fotográfica de la caja portamedidor, que se adjuntó en el Informe de Supervisión N° SUP1600208-2017-02-01-2 (página 47, al contrastarse con el Anexo N° 4 que posteriormente alcanzó HIDRANDINA), en ella se puede

verificar solo la etiqueta de corte (color amarillo) y alambres en lugar de los fusibles normales que utiliza la concesionaria para este tipo de reconexiones.

Ahora, el solo hecho de no encontrarse la etiqueta azul de reconexión en el suministro N° 47565976 y sí la etiqueta de corte, demostraría que nunca se ejecutó la actividad de reconexión en el suministro; siendo que, además, el argumento de la concesionaria de que el usuario retiró las etiquetas carece de sustento probatorio.
