**TRIBUNAL DE APELACIONES DE SANCIONES  
EN TEMAS DE ENERGÍA Y MINERÍA  
OSINERGMIN**

**RESOLUCIÓN N° 195-2018-OS/TASTEM-S1**

En particular, se determinó que GSP no adoptó las precauciones y cuidados mínimos posibles para reducir la alteración del terreno y mantenerlo estable, en la progresiva GSP-G-A1504-KP-150+850 (Coordenadas UTM WGS854, 18L; 76541SE; 8605428S). Ello, toda vez que durante la supervisión efectuada los días 8 al 14 de enero de 2017, entre las progresivas KP-0150+820 y KP-0150+920, se verificó inestabilidad del terreno en una longitud aproximada de 100 metros, la cual se inicia en el talud de corte de la carretera comunal y pasa por la parte inferior del derecho de vía.

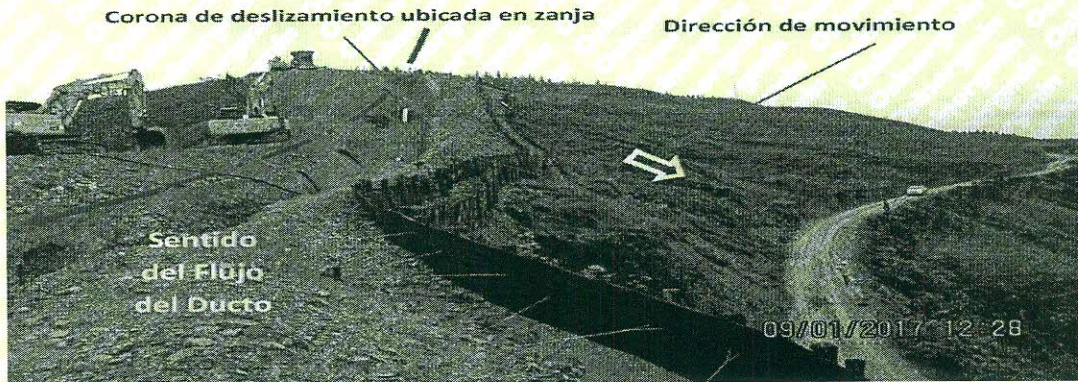
Del mismo modo, en cuanto a lo afirmado por la recurrente en el sentido que las fotografías que presentó demuestran que no existen deslizamientos activos, debe señalarse, conforme se verificó durante la visita de supervisión de fecha 9 de enero de 2017, en la zona ubicada en la progresiva GSP-A-A1S04-KP-0150-850, que se constató la existencia de dichos deslizamientos, tal como se aprecia de la fotografía consignada en el documento AC 0001001618-MO-FCF, obrante a fojas 11 del expediente, la misma que se muestra a continuación:

*"2.1 En la supervisión efectuada en día 09 de enero de 2017 a la empresa Gasoducto Sur Peruano S.A., en las progresiva GSP-A-A1S04-KP-0150+850 (Coordenadas WGS84, 18 L; 765415E; 860528S), se observó la presencia de un deslizamiento, localizado hacia la margen izquierda del eje del ducto.*

**Características del problema.**

*Se observa un movimiento de suelo en el DdV que corresponde a un deslizamiento activo ubicado en la margen izquierda del eje del ducto, en sentido del flujo. La corona del movimiento se encuentra en el talud izquierdo de la zanja abierta, este proceso geodinámico involucra el derecho de vía y parte de la zanja abierta donde se están ejecutando trabajos de pre tapado, este deslizamiento puede afectar la integridad del ducto si no se toman acciones para asegurar el DdV."*

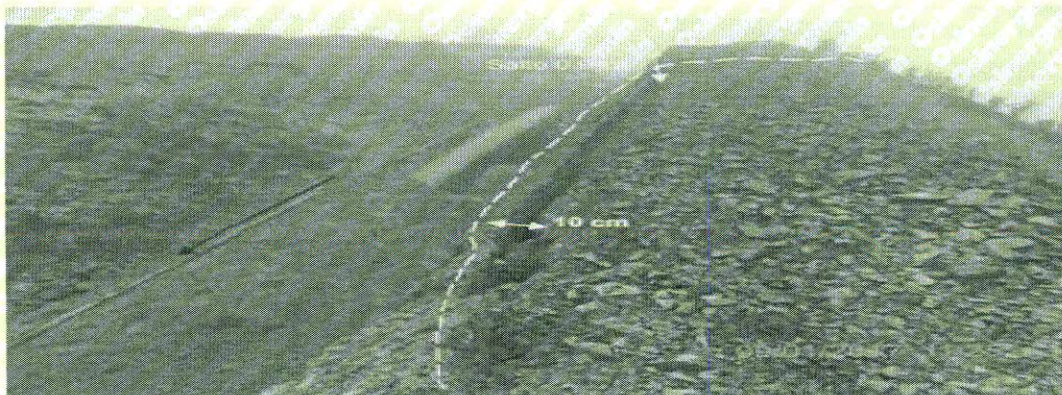
Igualmente, en el Informe Técnico N° 0001002047-APP-01, a fojas 6 del expediente, se consigna la siguiente fotografía que muestra los aspectos geológicos observados durante la supervisión del 9 de enero de 2017:

Conforme se indica en el citado informe técnico, a fojas 6 del expediente, se observó:

*"(...) siendo el principal proceso geodinámico observado, el deslizamiento activo que se ubica en la progresiva GSP-G-A1504-KP-150+850 (Coordenadas UTM WGS84. 18L; 7654155E; 86054285), en la margen izquierda del eje del ducto, en sentido del flujo, el cual ya afecta la pared izquierda de la zanja abierta, donde se venían ejecutando trabajos de pre tapado, con grietas de tracción de 1º cm. en la corona del deslizamiento, y cuya altura de escarpe principal (medido en la parte lateral) es de 1 m. Asimismo, dentro del cuerpo del deslizamiento se evidenciaron grietas de tracción (arranques de deslizamiento) de 10 a 40 cm de ancho y escarpes secundarios de 50 cm de altura."*
