**TRIBUNAL DE APELACIONES DE SANCIONES
EN TEMAS DE ENERGÍA Y MINERÍA
OSINERGMIN**

RESOLUCIÓN N° 201-2018-OS/TASTEM-S1

El Expediente N° 201500045867 que contiene el recurso de apelación de fecha 7 de agosto de 2018 interpuesto por Empresa Regional de Servicio Público de Electricidad del Norte S.A. – Electronorte (en adelante, Electronorte), debidamente representada por el señor Juan Miguel Lara Doig, contra la Resolución de Oficinas Regionales Osinergmin N° 1754-2018-OS/OR LAMBAYEQUE de fecha 17 de julio de 2018, que declaró infundado el recurso de reconsideración interpuesto contra la Resolución de Oficinas Regionales Osinergmin N° 2074-2017-OS/OR LAMBAYEQUE de fecha 21 de noviembre de 2017, mediante la cual se la sancionó por incumplir normas técnicas de seguridad del subsector electricidad¹.

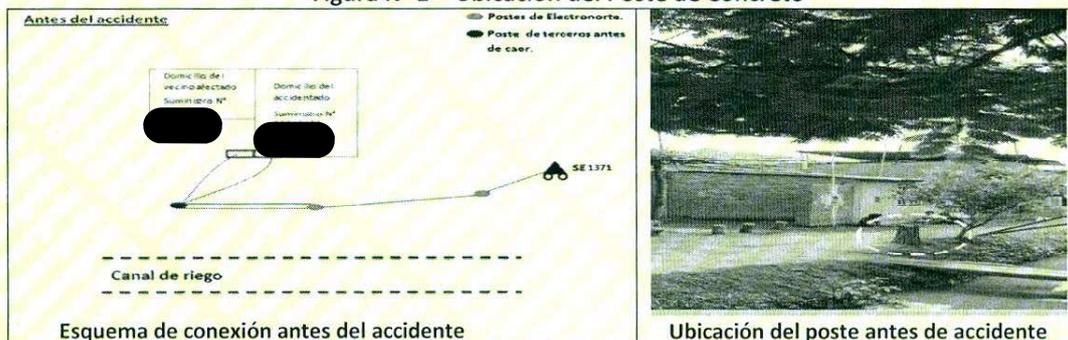
Figura Nº 1 – Ubicación del Poste de Concreto

Ahora bien, en el presente caso, la primera instancia menciona que el poste de concreto – de propiedad de la Municipalidad de Pátapo– servía como mástil de dos (2) acometidas domiciliarias correspondiente a los suministros Nos. [REDACTED]; sin embargo, de la ubicación del mismo (ver Figura Nº 1) se advierte que no era utilizado directamente para el ingreso a las viviendas, supuesto contemplado en el numeral 6.6.1.2 de la Norma DGE 011-CE-1, por lo que el referido artículo tampoco es de aplicación en el presente caso. Asimismo, es pertinente precisar que la recurrente en sus escritos de descargos y reconsideración, alega que la acometida aérea contaba efectivamente con un mástil de fierro a la llegada de las viviendas comprometidas, situación que no ha sido abordada por la primera instancia, asimismo, no se ha observado si el mástil indicado cumplía efectivamente o no los requerimientos del numeral 6.6.1.2 de la Norma DGE 011-CE-1.

Fuente: Informe de Supervisión Nº 001-2012-2015-04-27, en fojas 8 y 12 reverso.

En efecto, en el Informe de Supervisión N° 001-2012-2015-04-27 de fecha 27 de abril de 2015, obrante a fojas 1 a 16 del expediente, se concluye que el accidente incapacitante de tercero del señor [REDACTED] se produjo como consecuencia de la antigüedad, el mal estado y la falta de retenida del poste que actuaba como mástil de dos (2) acometidas domiciliarias, incumpliendo los numerales 6.6.1.2 y 6.6.2.1 de la Norma DGE 011-CE-1; sin embargo, consta en el referido Informe que a la fecha de inspección en campo, 14 de abril de 2015¹⁶, ambos suministros ya habían sido normalizados con fecha 10 de abril de 2015¹⁷. Asimismo, de los medios probatorios recabados en dicha supervisión (acta de inspección, declaración de testigos, parte policial, fotografías registradas, entre otros) no se desprende que los cables de la acometida no hayan estado adecuadamente fijados al poste de concreto, mediante palomillas o templadores, supuesto contemplado en el numeral 6.6.1.2 de la Norma DGE 011-CE-1; así como, que el referido poste actuara como mástil de soporte de los conductores de acometida en su ingreso al edificio, supuesto contemplado en el numeral 6.6.1.2 de la Norma DGE 011-CE-1.
