**MINISTERIO DE ENERGIA Y MINAS**  
*Resolución Directoral*

**N° 0055-2021-MINEM/DGAEE**

**INFORME N° 0091-2021-MINEM/DGAAE-DEAE**

**Asunto** : Informe de evaluación del “Informe de Identificación de Sitios Contaminados de la Subestación Eléctrica de Transformación Trujillo Nueva” presentado por Consorcio Transmantaro S.A.

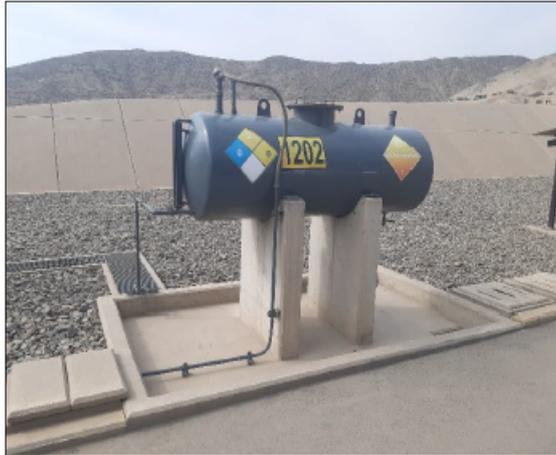
**Vistas fotográficas N° 1 y N° 2: Tanque de combustible y Grupo electrógeno de la SET Trujillo Nueva**

- ✓ **Zonas de tanques de combustible<sup>9</sup>.** Cuenta con un tanque de almacenamiento de combustible para el mantenimiento y arranque del grupo electrógeno. El tanque de combustible cuenta con un piso de concreto, sistema de contingencia, señalización, sistema de medición de nivel. Mientras el grupo electrógeno cuenta con un piso impermeabilizado, sistema de emisión de gases de combustión, señalización de uso obligatorio de protección auditiva y tabla de tiempos máximos de exposición y techo con caída de agua.

Tanque de combustible

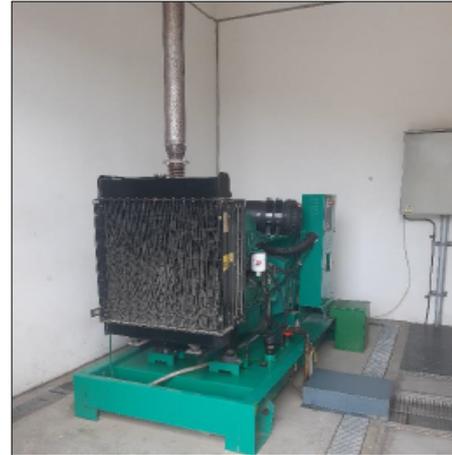
Grupo electrógeno
