RESOLUCION DIRECTORAL N° 000132-2021-DGPA/MC

Asunto : SE SOLICITA PROTECCIÓN PROVISIONAL PARA EL SITIO
ARQUEOLÓGICO CERRO CULPÓN, UBICADO EN EL
DISTRITO DE NUEVA ARICA, PROVINCIA DE CHICLAYO,
DEPARTAMENTO DE LAMBAYEQUE

Asunto : SE SOLICITA PROTECCIÓN PROVISIONAL PARA EL
SITIO ARQUEOLÓGICO CERRO CULPÓN, UBICADO EN
EL DISTRITO DE NUEVA ARICA, PROVINCIA DE
CHICLAYO, DEPARTAMENTO DE LAMBAYEQUE

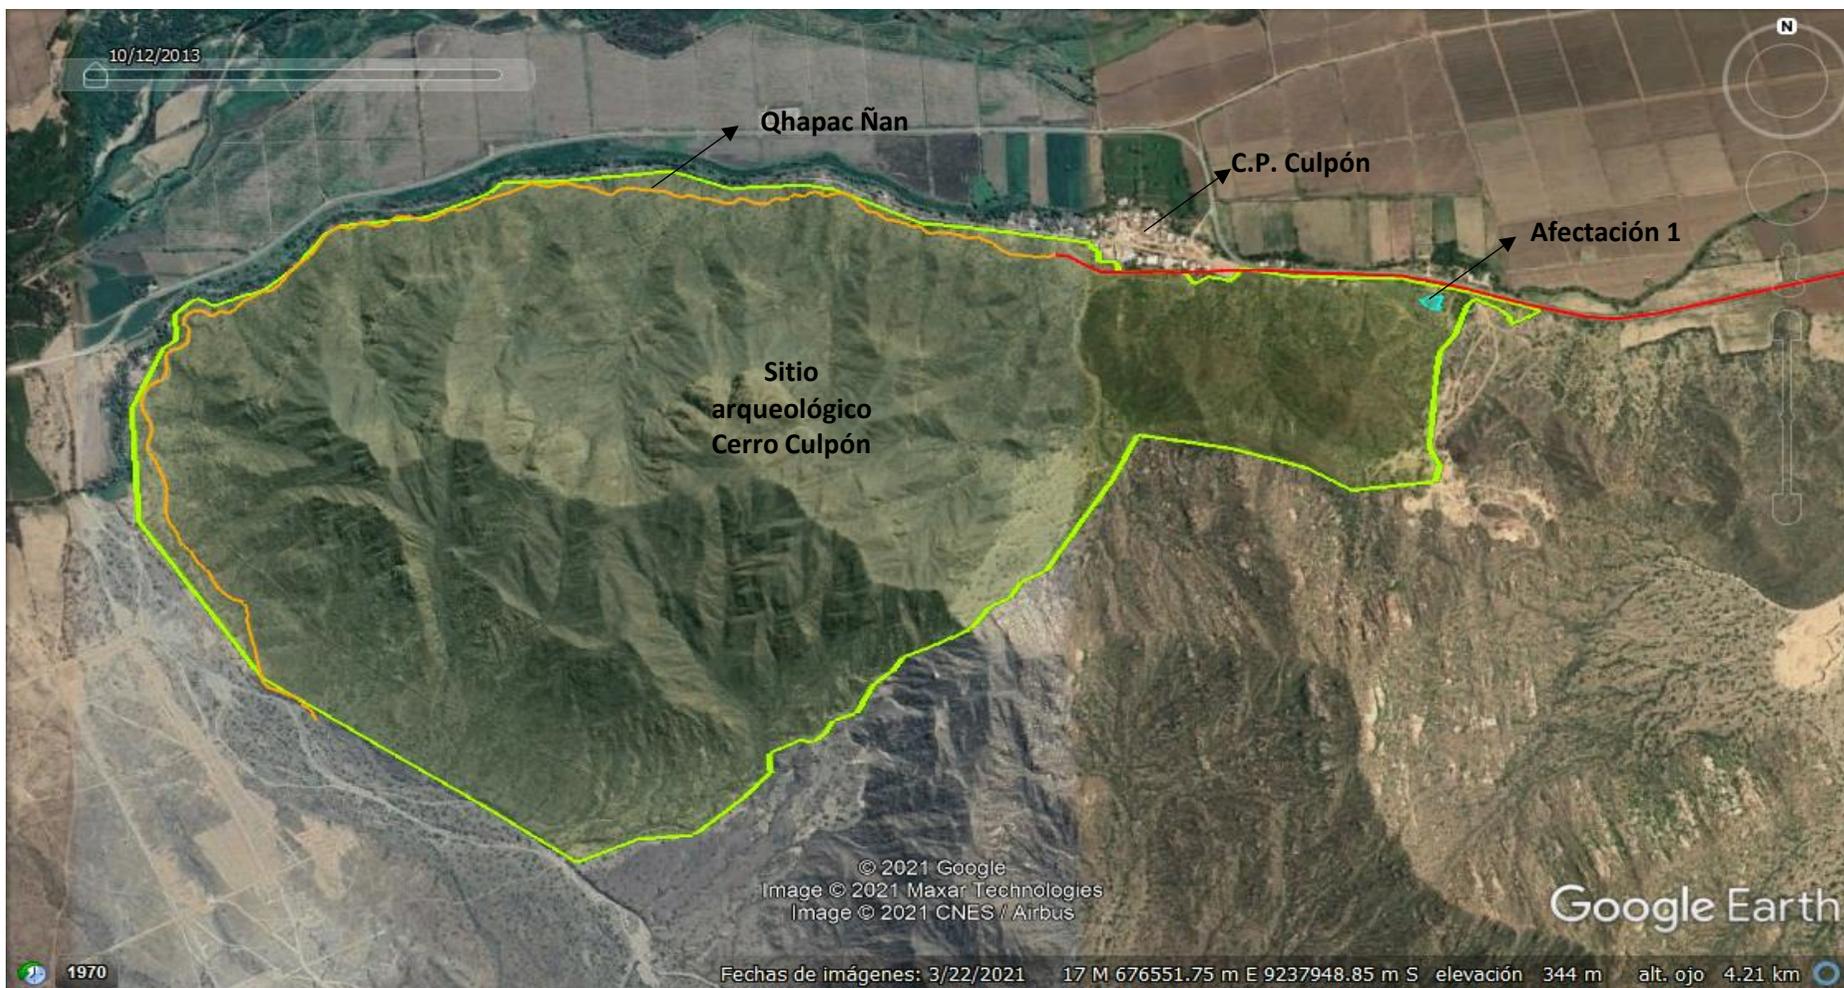
Imagen 01: Vista satelital de la ubicación del sitio arqueológico Cerro Culpón (en verde). Se señala la afectación 1 (en celeste), un tramo del Qhapac Ñan y la ubicación del Centro Poblado de Culpón (en el distrito de Nueva Arica).

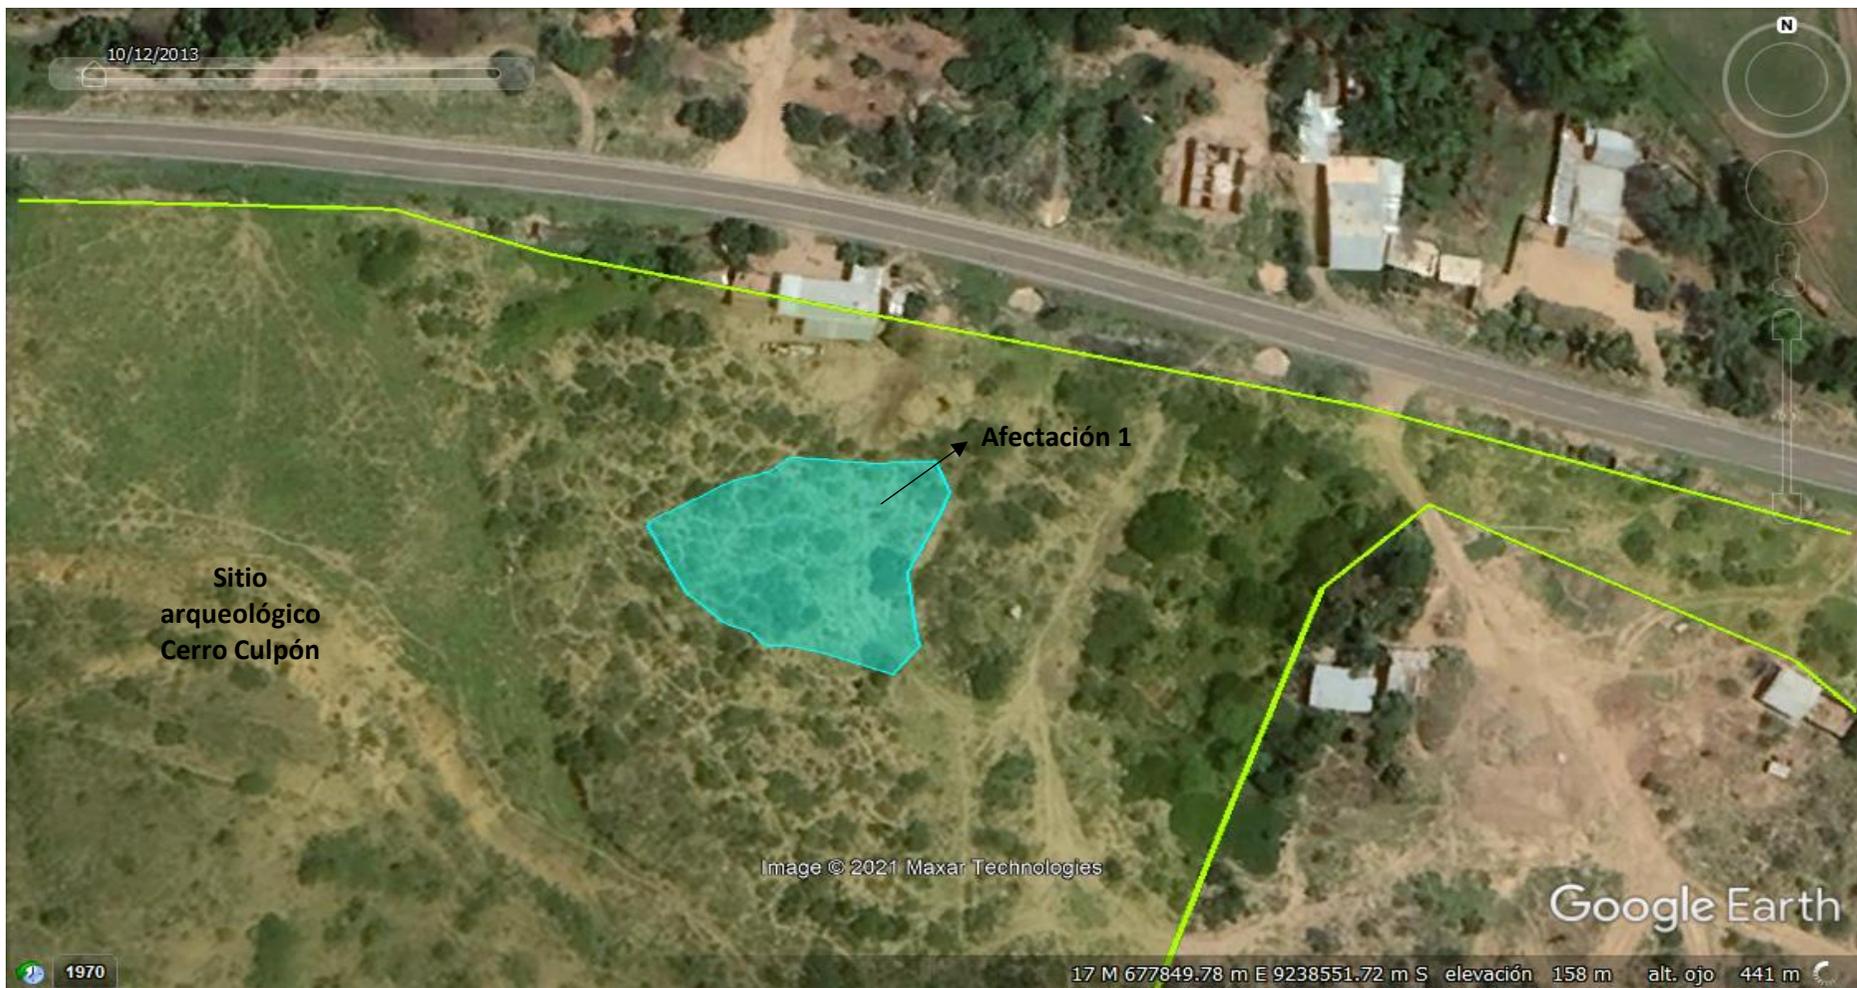
Imagen 02: Vista satelital de la ubicación del sitio arqueológico Cerro Culpón (en verde) y la afectación 1 (en celeste).

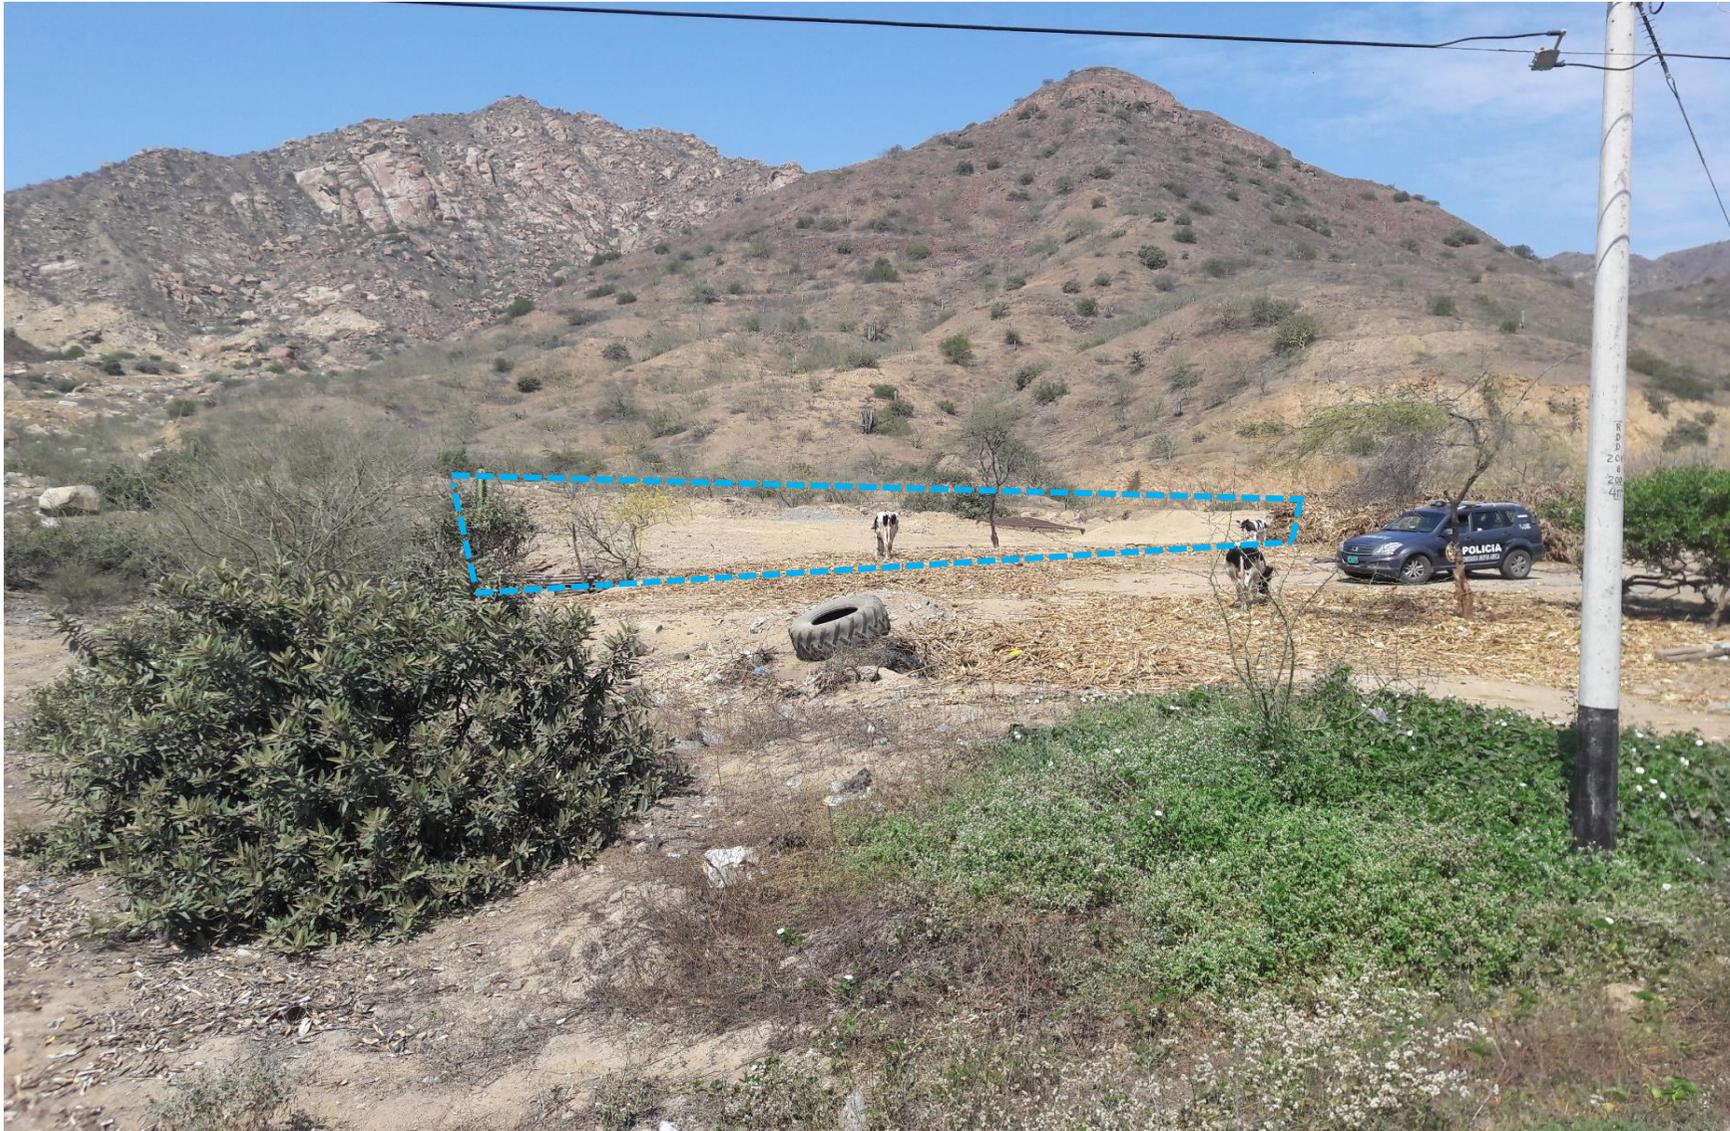
El sitio arqueológico se encuentra actualmente en un estado muy frágil (propenso a seguir siendo afectado fácilmente), debido a las actividades de extracción de material no metálico. Los daños sobre el sitio arqueológico son irreversibles.

Imagen 03: Vista (de Noreste a Suroeste) de la afectación 1 (delimitado con líneas punteadas celestes).

MEDIDA		REFERENCIA
Paralización y/o cese de la afectación:	X	Comunicación con los responsables de las afectaciones para evitar que sigan trabajando en la zona.
Desmontaje:		
Apuntalamiento:		
Incautación:		
Señalización:	X	Colocar hitos y Paneles informativos sobre su intangibilidad.
Retiro de Estructuras temporales, maquinarias, elementos y/o accesorios:

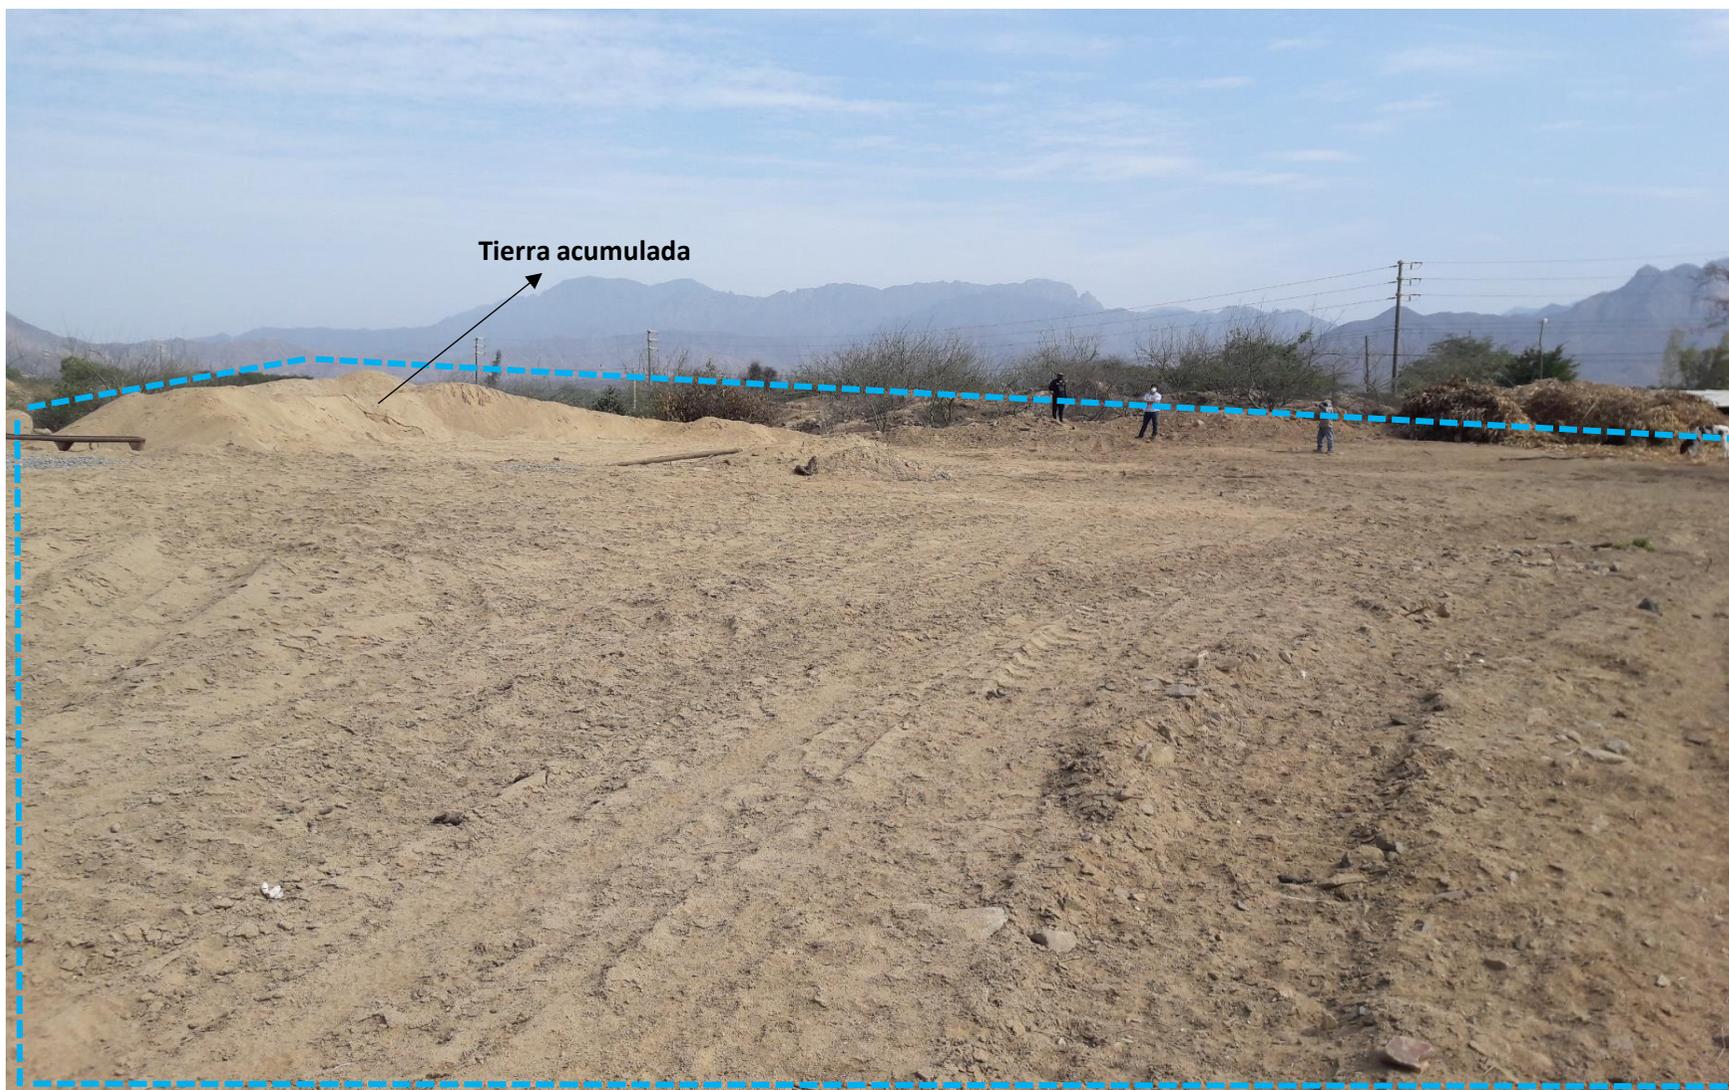
Imagen 04: Vista (de Sur a Norte) de la afectación 1 (delimitado con líneas punteadas celestes). Se señala tierra acumulada producto de los trabajos de remoción y excavación dentro del sitio arqueológico.

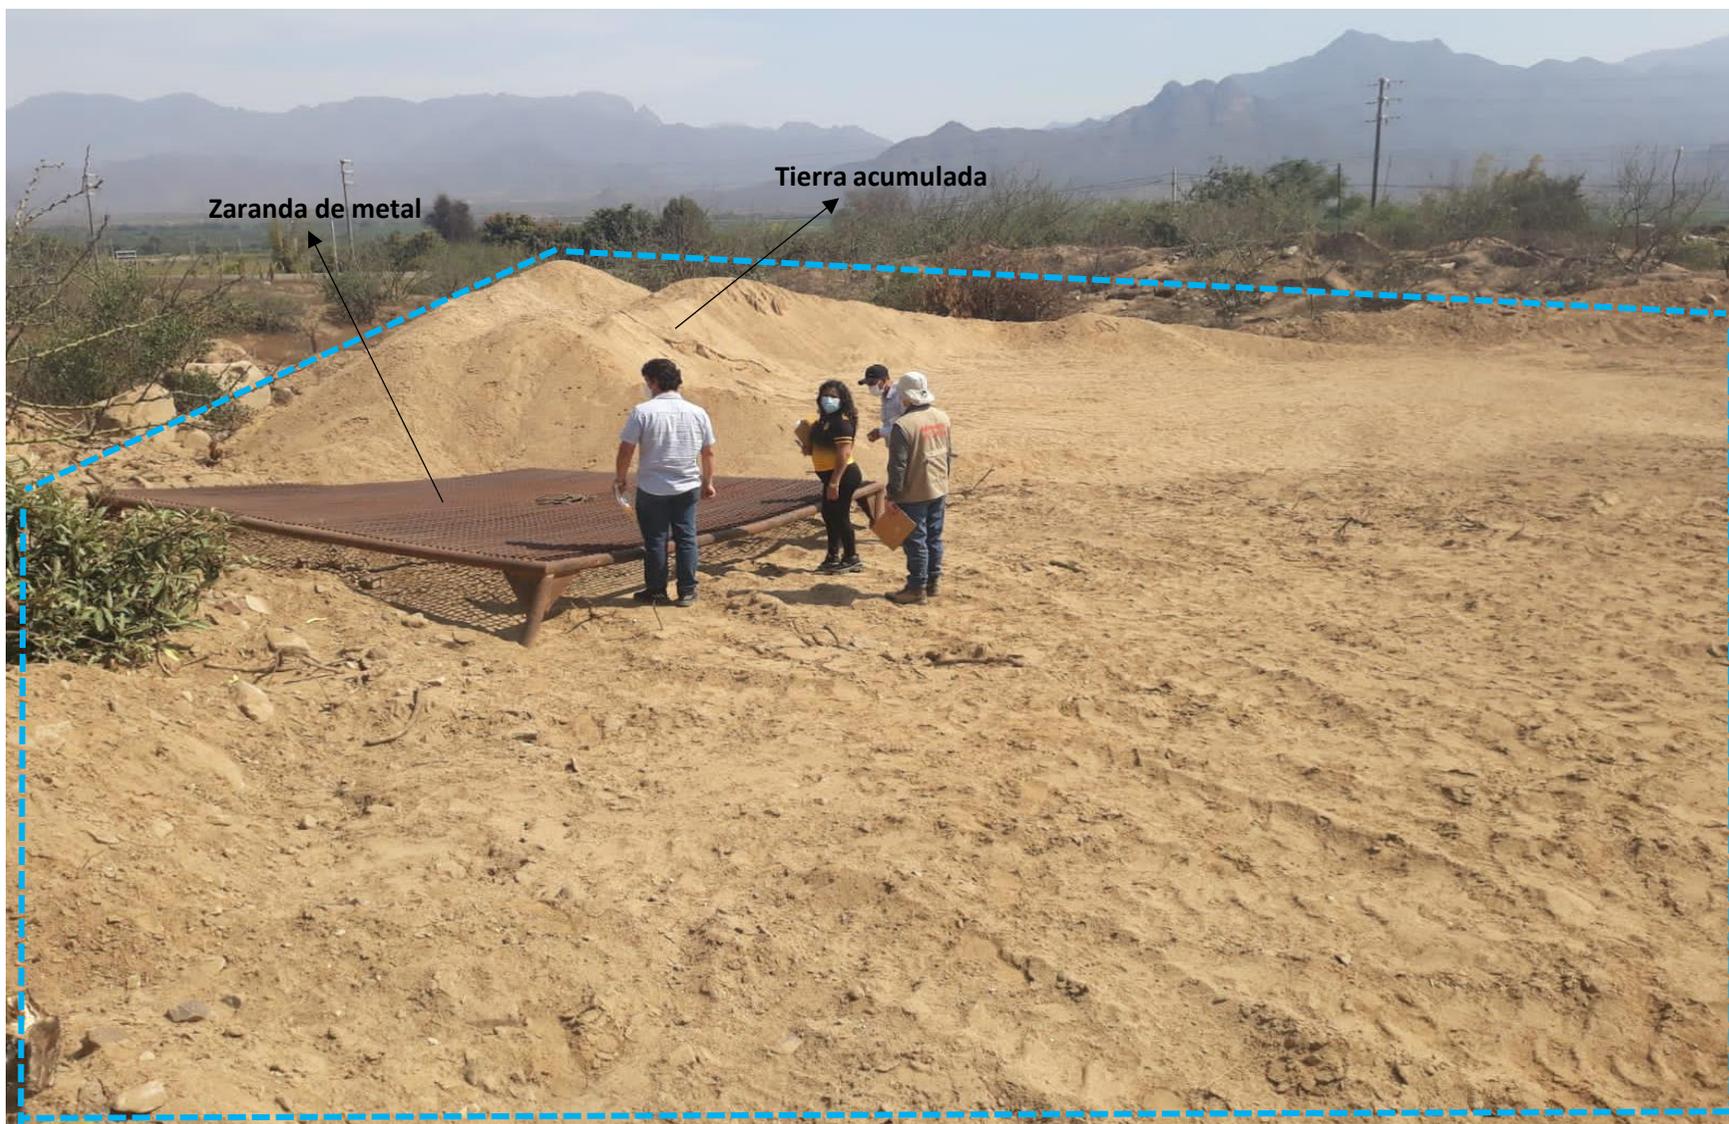
Imagen 05: Vista (de Sur a Norte) de la afectación 1 (delimitado con líneas punteadas celestes). Se señala tierra acumulada producto de los trabajos de remoción y excavación, y una zaranda de metal dentro del sitio arqueológico.

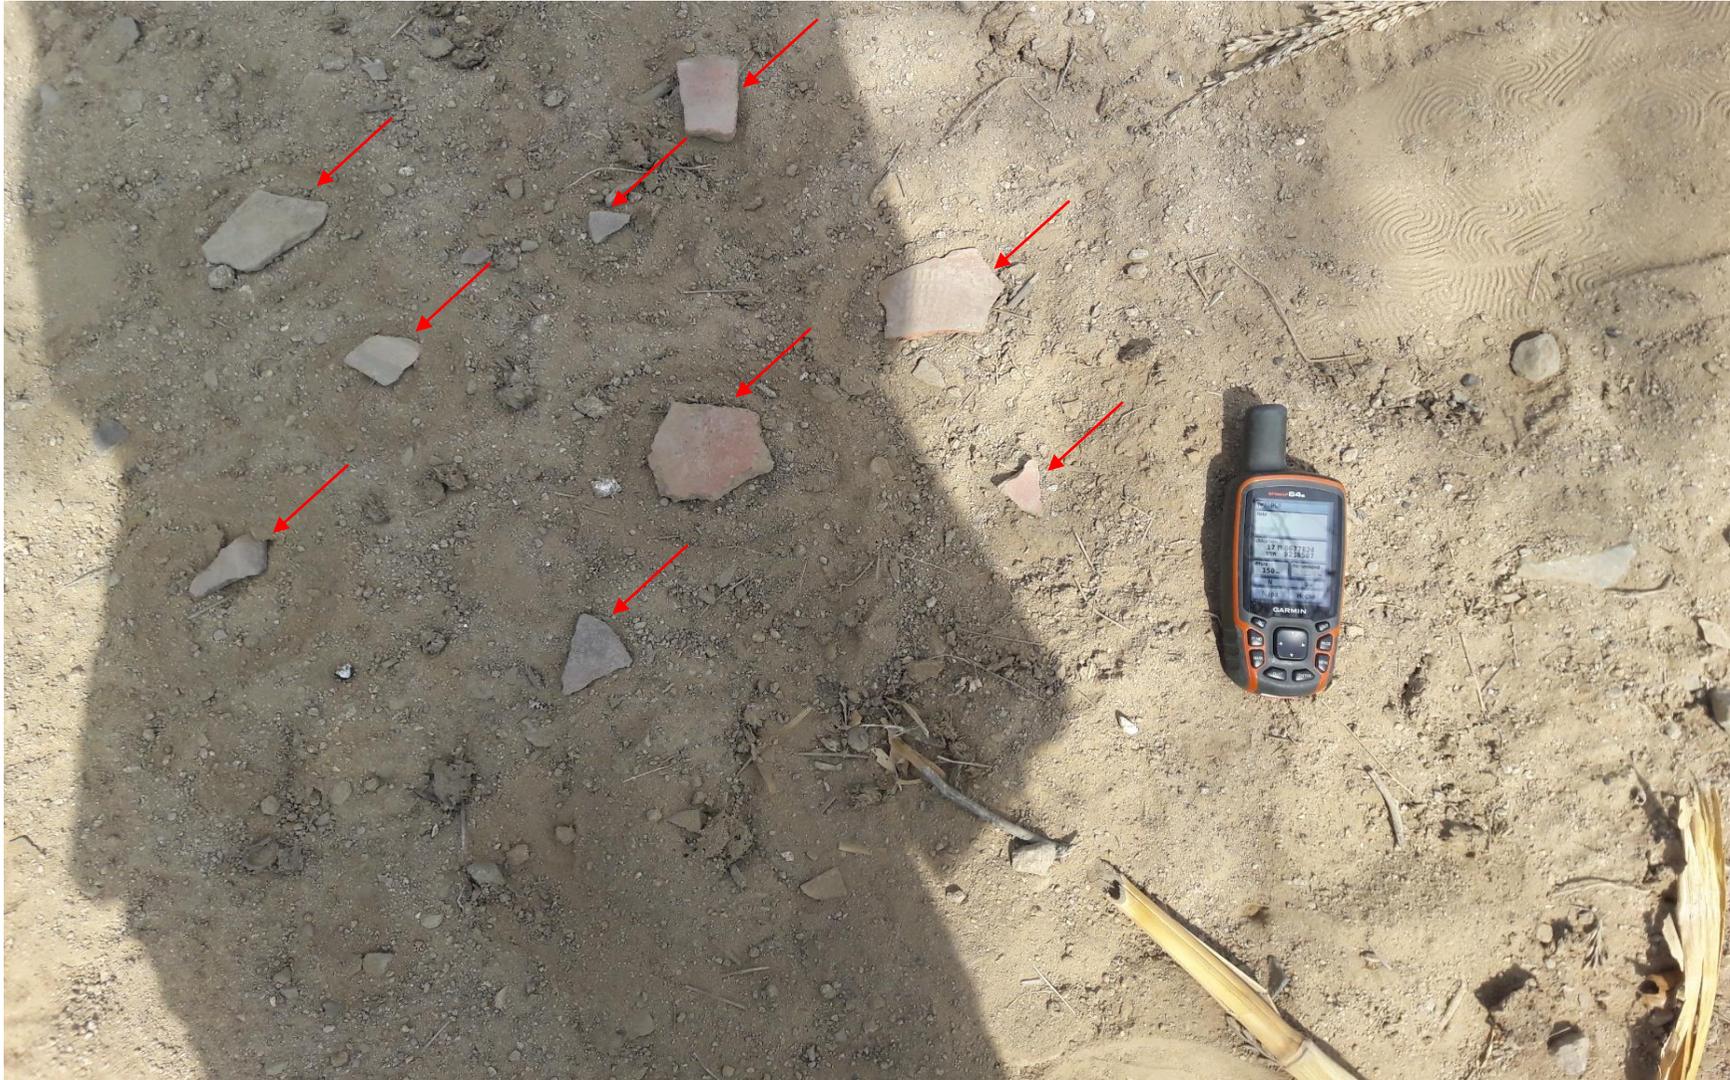
Imagen 06: Vista material arqueológico (cerámica prehispánica, señaladas con flechas rojas) asociada a la afectación 1. La ubicación de los fragmentos es en la coordenada UTM (WGS84. 17s) 677824E, 9238507N.

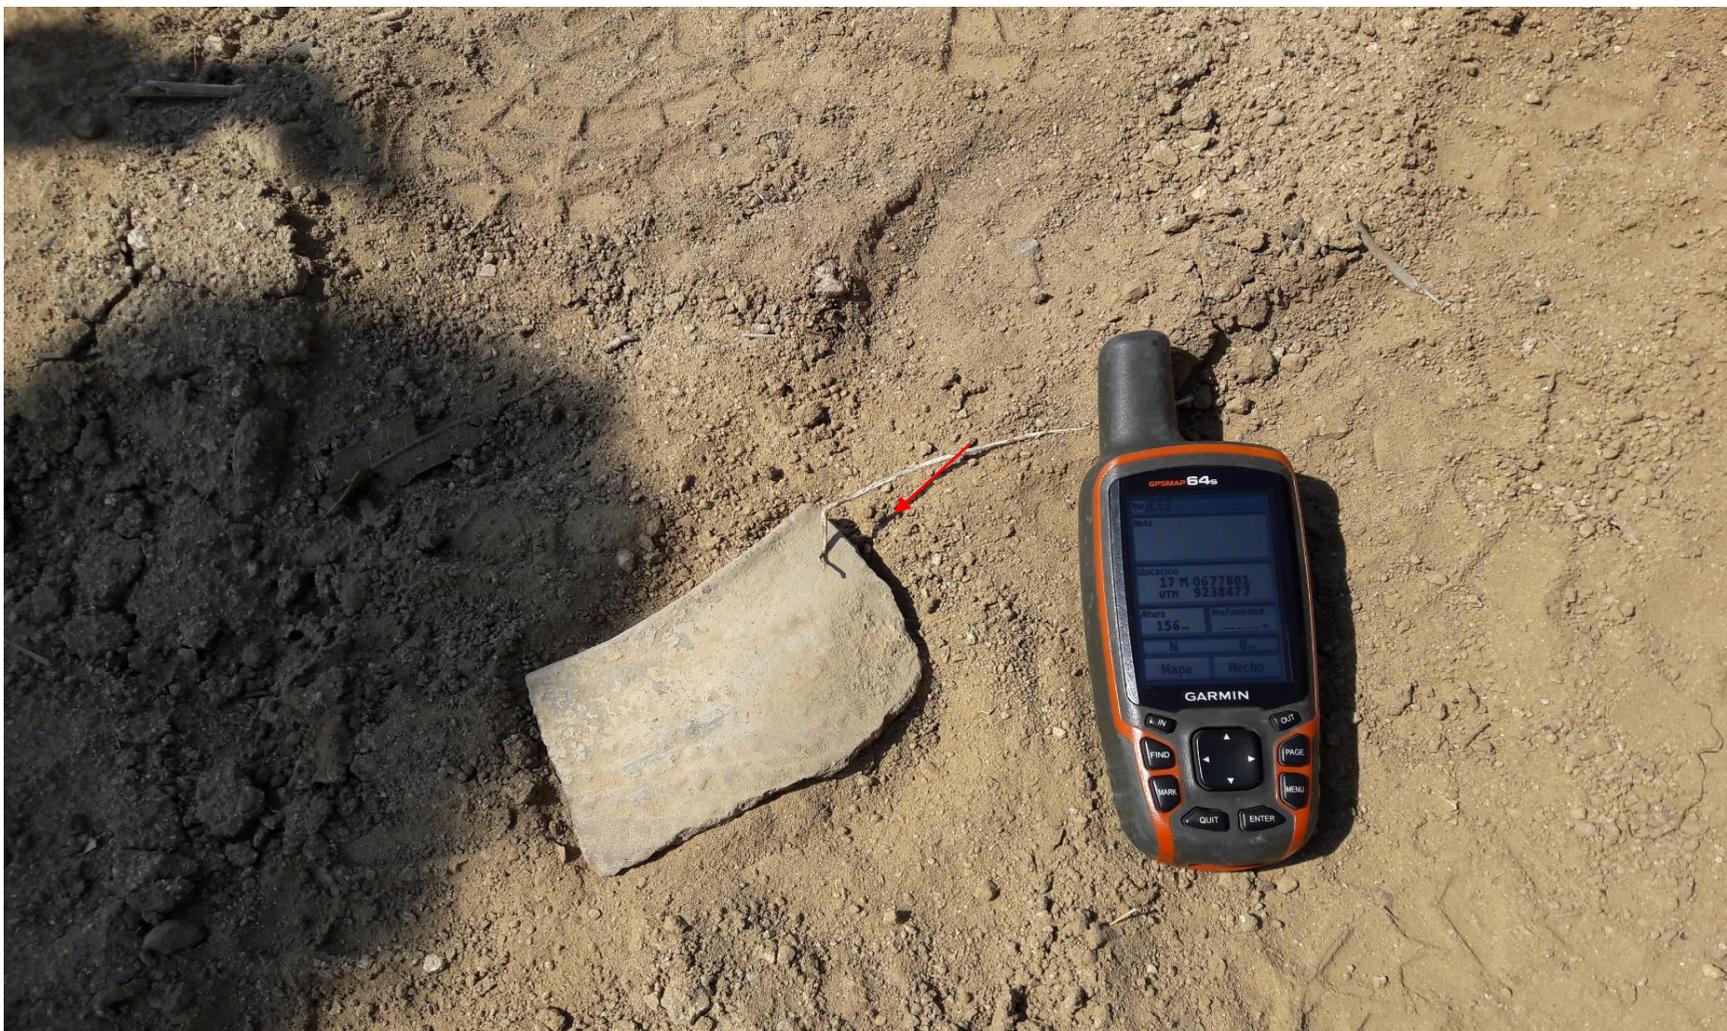
Imagen 07: Vista material arqueológico (cerámica prehispánica con diseños hechos con la técnica de "paleteado" señalada con flecha roja) asociada a la afectación 1. La ubicación del fragmento es en la coordenada UTM (WGS84. 17s) 677801E, 9238477N.

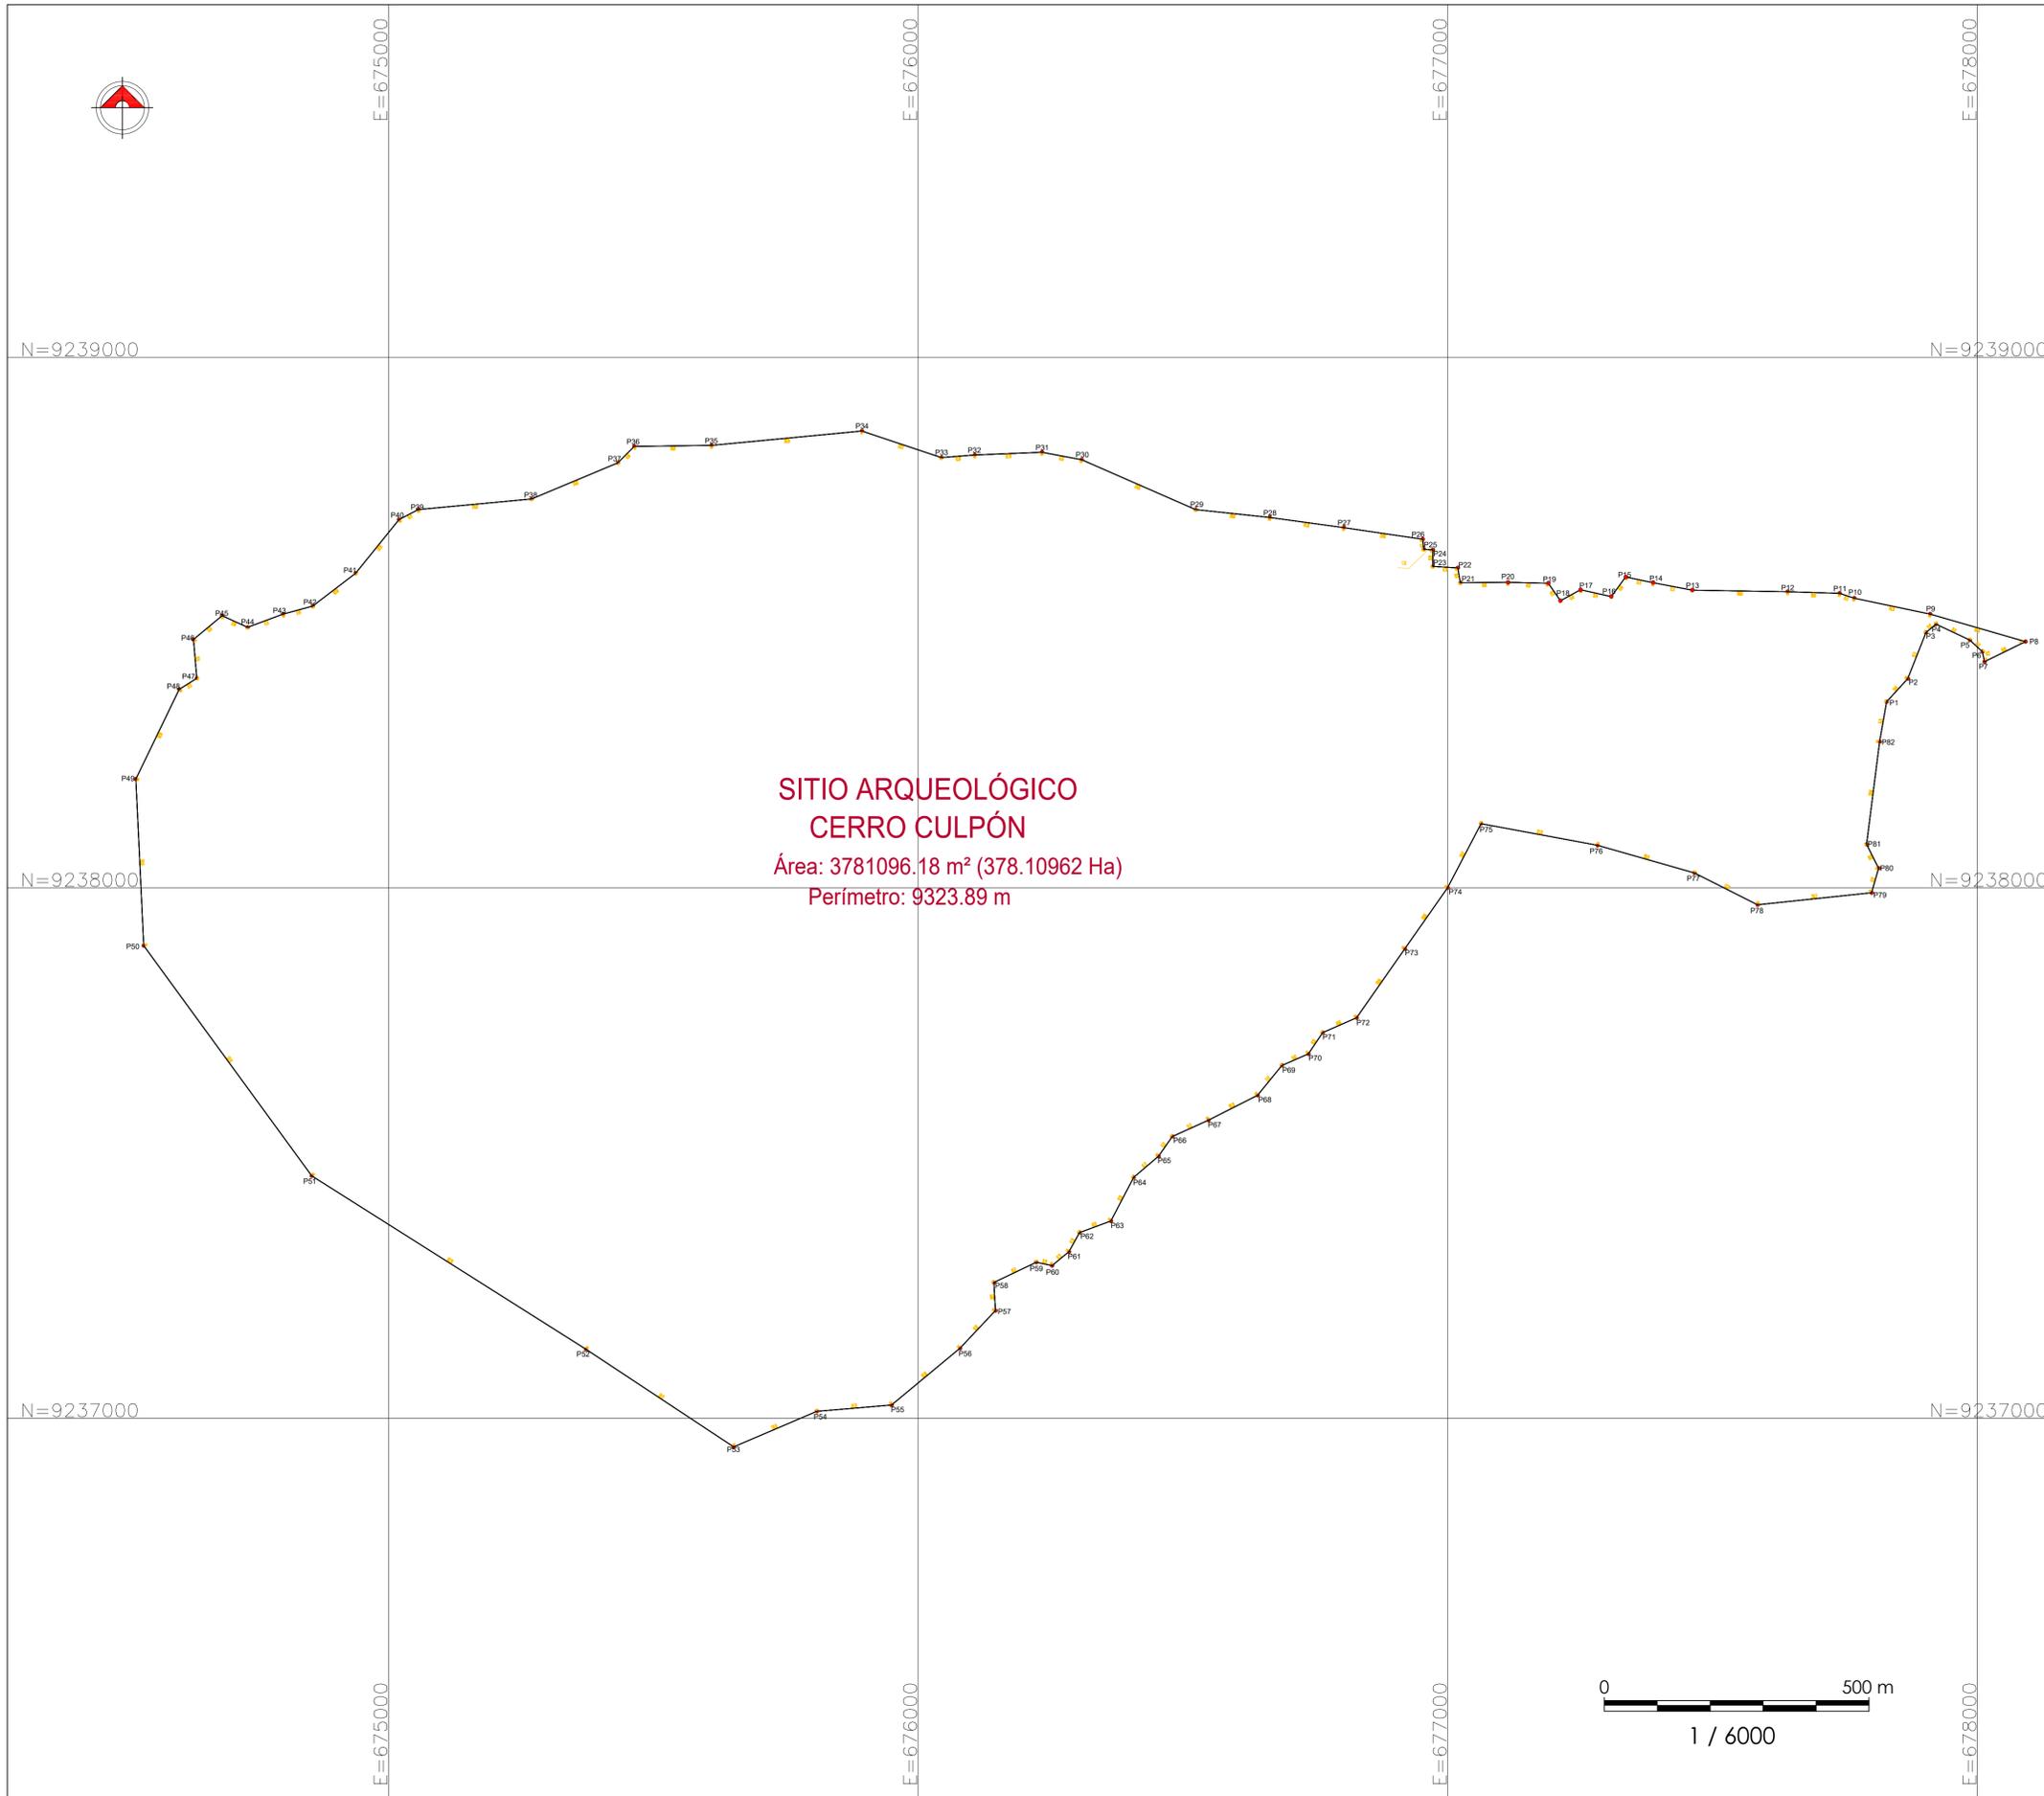
**SITIO ARQUEOLÓGICO
CERRO CULPÓN**
 Área: 3781096.18 m² (378.10962 Ha)
 Perímetro: 9323.89 m
