*Acuerdo de Consejo Regional*  
N° 006 -2022-GRA/CR

El Consejo Regional del Gobierno Regional de Ayacucho, en Sesión Ordinaria Virtual de fecha 14 de enero de 2022, trató el tema relacionado al **Informe de Fiscalización N° 001 -2022-GRA/CR-CPG: Informe de Fiscalización selectiva sobre presuntas irregularidades en la obra ejecutada por la Sede Central del G. R. A.,: "Ampliación y Mejoramiento de Pistas y Veredas en las Principales Calles de Sivia, Distrito de Sivia, Prov. Huanta - Ayacucho", con código SNIP N° 2447813; y**

**ASUNTO :** Solicito exponer Informe de Fiscalización selectiva sobre el Proyecto: AMPLIACION Y MEJORAMIENTO DE PISTAS Y VEREDAS EN LAS PRINCIPALES CALLES DE SIVIA DISTRITO DE SIVIA - PROVINCIA DE HUANTA - DEPARTAMENTO DE AYACUCHO.

**Ejecución de la obra Pistas y Veredas en Principales Calles de Sivia**

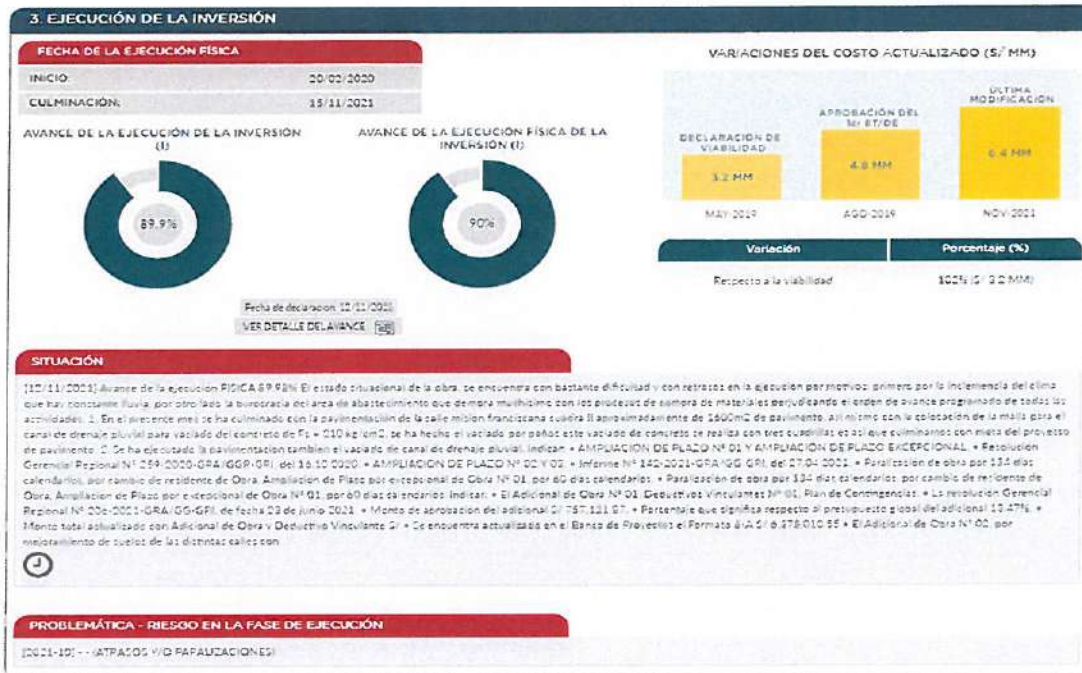
Imagen n° 03

Actualmente, de acuerdo a la documentación recopilada y el sistema de seguimiento de inversiones SSI, la obra tiene reportado en relación al avance físico y financiero una brecha del 4.00%, se adjunta las imágenes siguientes:

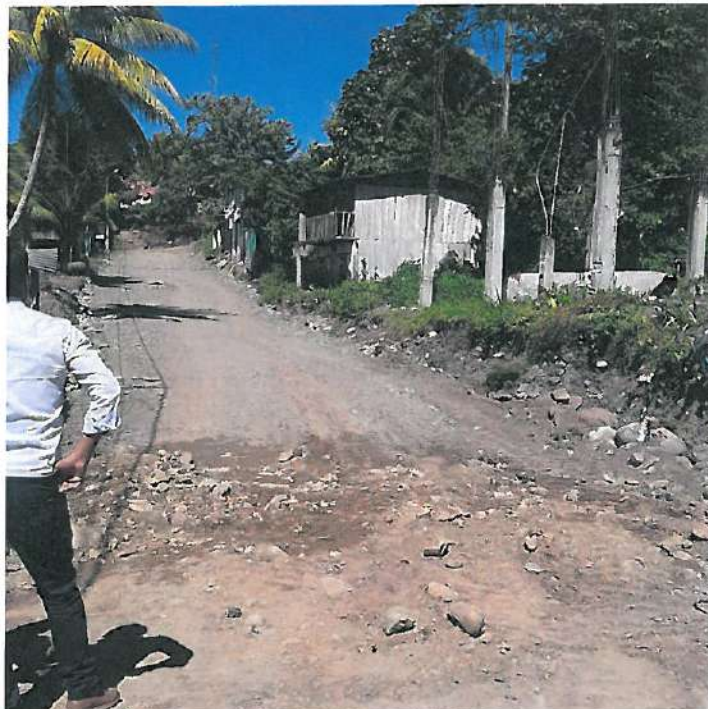
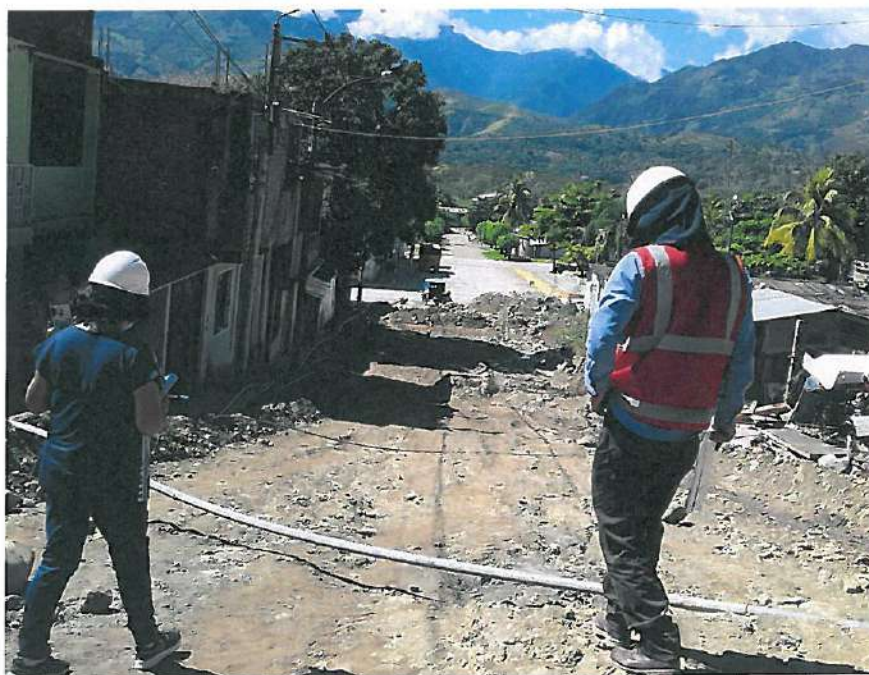
**Imágenes n° 05**

Imagen superior e imagen inferior son: Jr. Calle s/n y Jr. Misión Franciscana, respectivamente, aún no cuentan con materiales y equipos suficientes para el avance de la obra, a falta de la habilitación presupuestal. Se corrobora con anotaciones en cuaderno de obra.

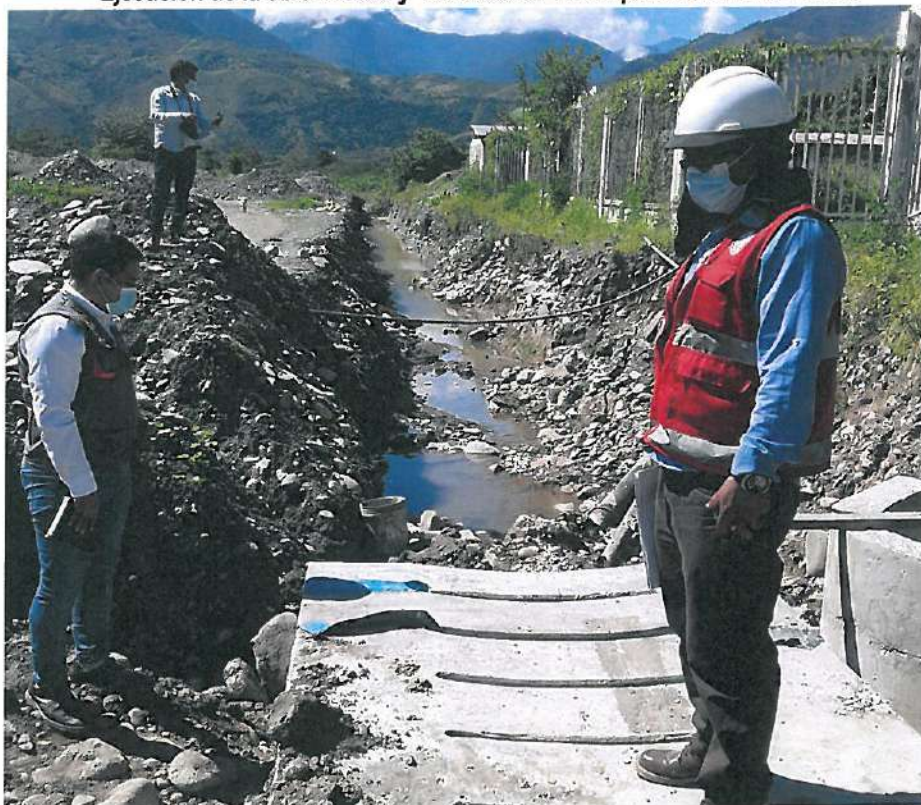
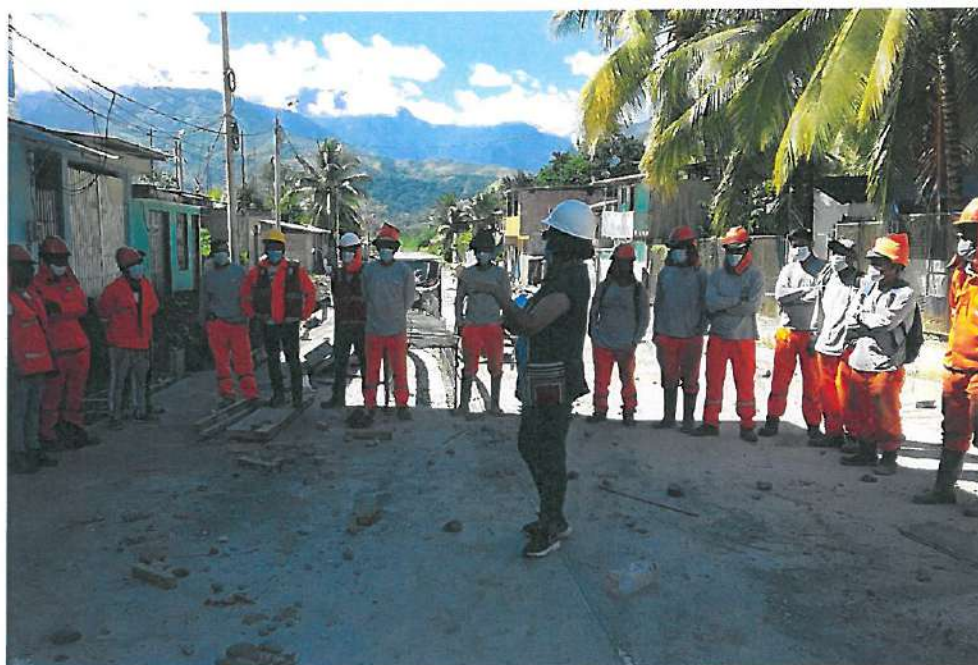
Imágenes n° 06  
Ejecución de la obra Pistas y Veredas en Principales Calles de Sivia

Imágenes superior e inferior son: adicional de Red Pluvial emisor diseñado con Alcantarilla metálica TMC Ø 36" en Jr. Eucadio Aguilar (frontis futuro terminal terrestre) y labores de Fiscalización de la Consejera Regional sobre tareo del personal obrero. Hay demora en la dotación de materiales y equipos suficientes, corroborada con anotaciones en cuaderno de obra.

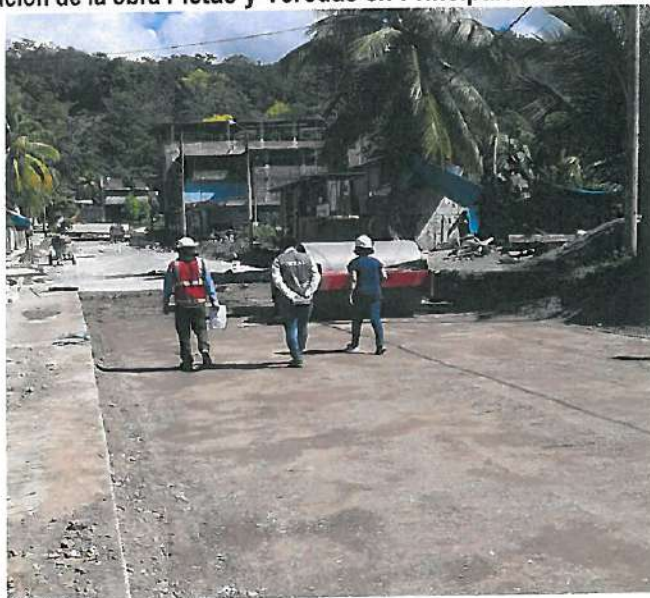
**Imagen N° 7**  
**Ejecución de la obra Pistas y Veredas en Principales Calles de Sivia**

Tramo del Jr. Eucadio Aguilar, ejecución de compactación de base con rodillo vibratorio, no se evidencia materiales para el ensayo de densidad de campo (cada 100 m3), En el cuaderno de obra solo indica que se analiza.

No se ha registrado las pruebas, ensayos y certificados de calidad en el Cuaderno de Obra, por tanto, no garantiza el cumplimiento de las especificaciones técnicas del Proyecto, lo que posteriormente puede generarse daños y perjuicios como asentamientos, rajaduras, deterioro y además, la aprobación irregular de valorizaciones de partidas de compactación, concreto simple y concreto armado.

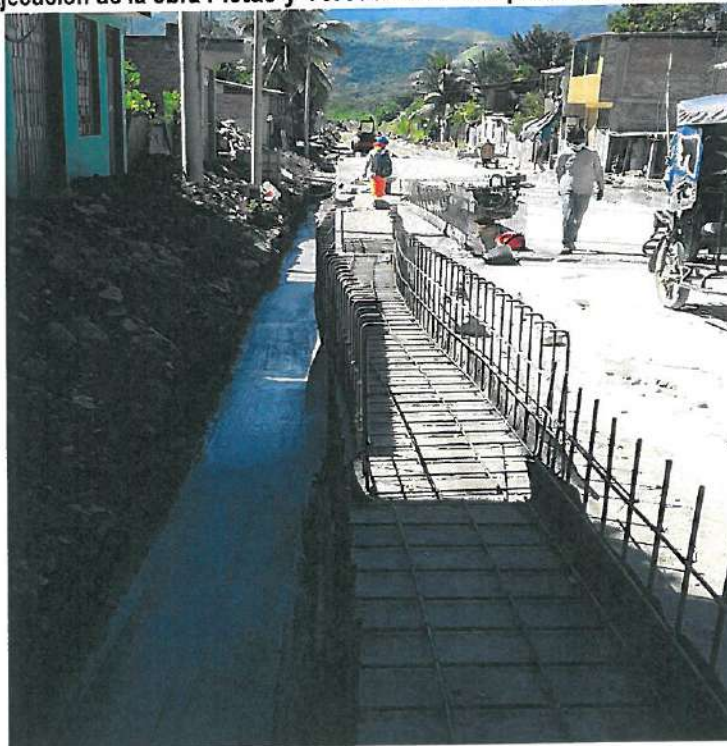
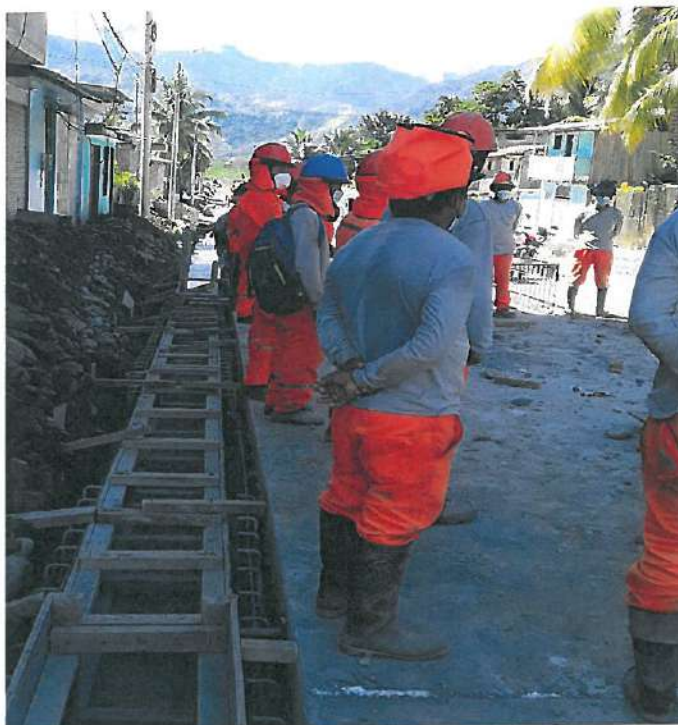
**Imágenes N° 8**  
**Ejecución de la obra Pistas y Veredas en Principales Calles de Sivia**

En el Jr. Eucadio Aguilar, ejecución de solado con concreto simple y la disponibilidad del encofrado de paredes laterales para el vaciado de concreto armado  $f'c=210 \text{ kg/cm}^2$ , no se evidencia materiales para toma de muestras de concreto fresco para los ensayos del Slump y rotura de probetas. En el cuaderno de obra solo indica vaciado de concreto  $f'c=210 \text{ kg/cm}^2$ .

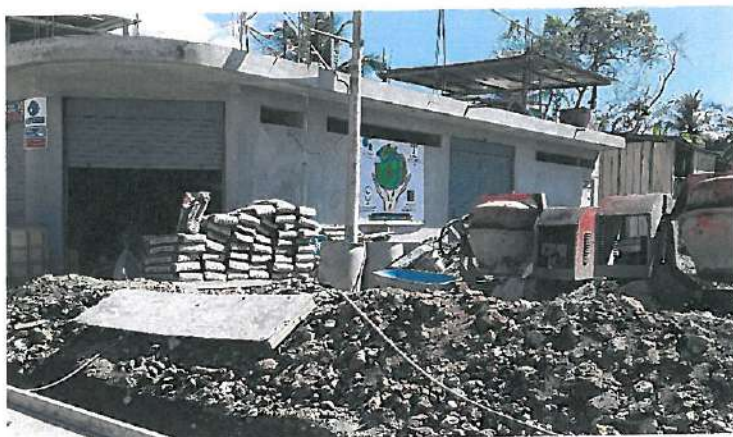
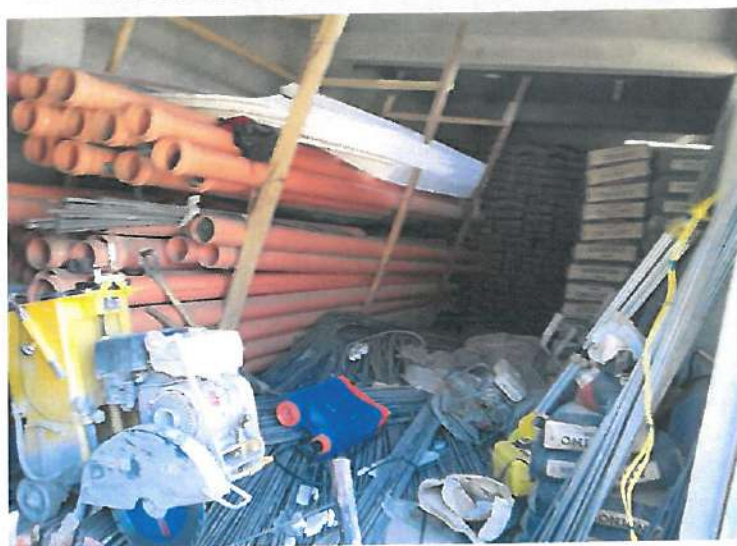
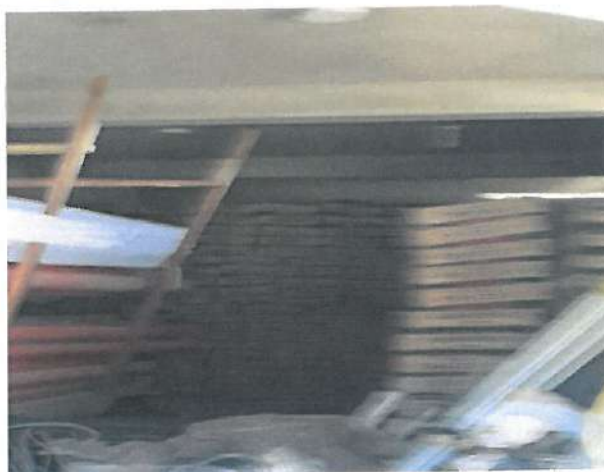
**Imagen N° 9**  
**Ejecución de la obra Pistas y Veredas en Principales Calles de Sivia**

Se puede evidenciar el inadecuado almacenamiento de materiales de construcción y el incumplimiento de limpieza permanente de obra (canal de drenaje pluvial), mediante las siguientes imágenes:

En el 2do. Almacén de obra, los materiales de construcción y equipos están distribuidos en desorden, por ejemplo los cementos están en rumas de 20 unidades, incumpliendo con las normativas de almacenamiento adecuado, afectando sus propiedades.

3.7.1 El material cementante y los agregados deben almacenarse de tal manera que se prevenga su deterioro o la introducción de materias extrañas.

3.7.2 Ningún material que se haya deteriorado o contaminado debe utilizarse en la elaboración del concreto.

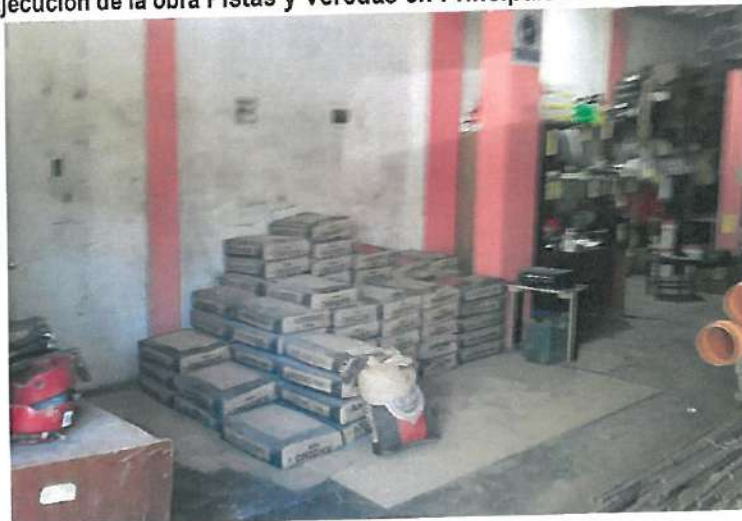
**Imagen N° 10**  
**Ejecución de la obra Pistas y Veredas en Principales Calles de Sivia**

En el 2do. Almacén de obra, los materiales de construcción y equipos están distribuidos en desorden, por ejemplo los cementos están en rumas de 20 unidades, incumpliendo con las normativas de almacenamiento adecuado, afectando sus propiedades.

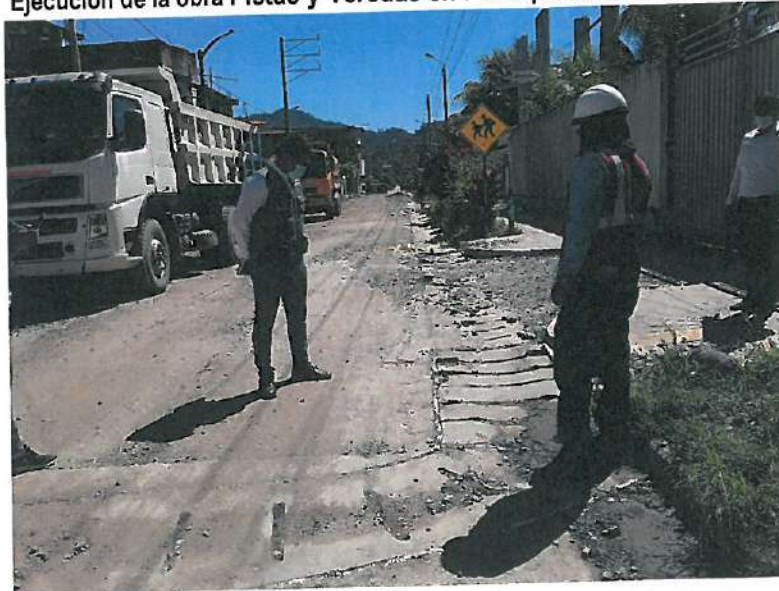
**Imagen N° 11**  
**Ejecución de la obra Pistas y Veredas en Principales Calles de Sivia**

Por otro lado, se hizo un recorrido por diversas calles de la obra, de los cuales, en el Jr. 8 de Diciembre, hay montículos de material suelto, residuos de concreto y sedimentos arrastrados por las últimas lluvias, ya que la zona es lluviosa, que posteriormente, pueden colmar el canal y obstruir el paso del flujo pluvial y generar atoros y consecuentemente, afectar con daños y deterioro a las infraestructuras de concreto (fondo, tapas, paredes laterales del canal de drenaje pluvial), así también, como la misma pavimentación y veredas.

El tramo de canal de drenaje pluvial ubicada en la esquina entre el Jr. Carlos Cantel y Jr. 8 de Diciembre, cuya superficie de las tapas drenantes están colmatadas de sedimentos que requieren de una limpieza de obra.

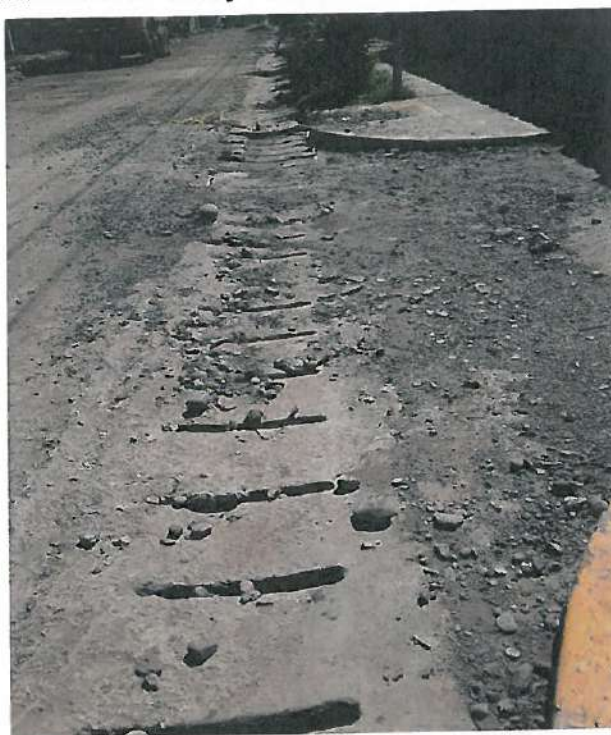
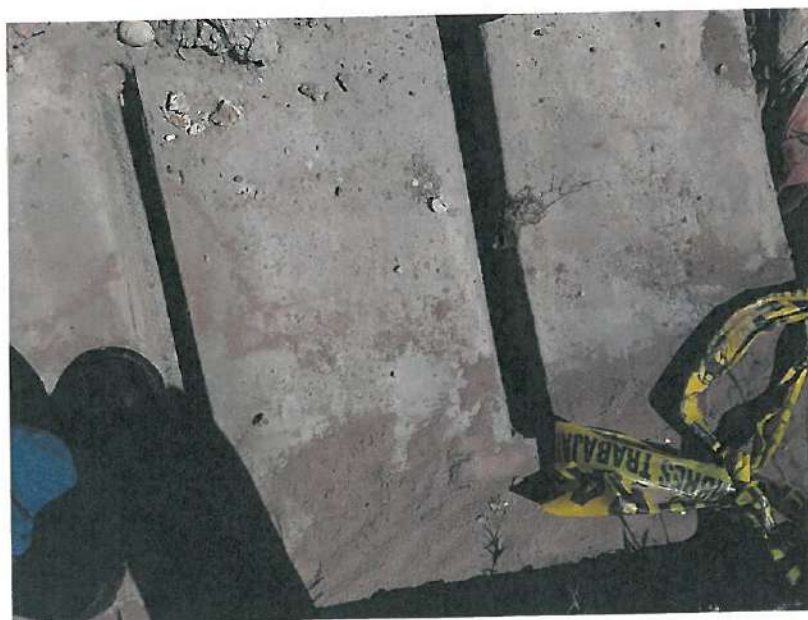
**Imagen N° 12**  
**Ejecución de la obra Pistas y Veredas en Principales Calles de Sivia**

Hay ingreso de residuos sólidos y sedimentos por las aberturas de las tapas de concreto armado del drenaje pluvial, que posteriormente causar colmatación y atoro de la red de canal de drenaje.

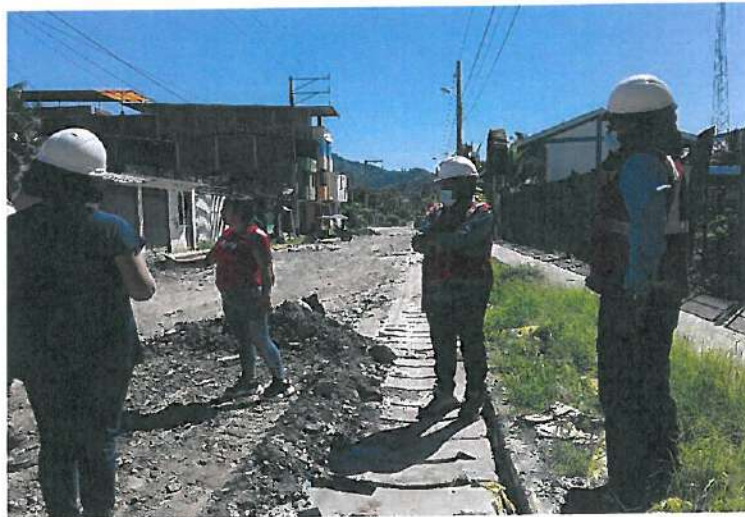
**Imagen N° 13**  
**Ejecución de la obra Pistas y Veredas en Principales Calles de Sivia**

Los desmontes y sobrantes de agregados deberían ser retirados para evitar ingreso de residuos sólidos y sedimentos al interior del canal de drenaje pluvial y causar desborde de agua pluvial.
