| <p><b>GRM</b><br/>GOBIERNO REGIONAL MOQUEGUA<br/>GERENCIA REGIONAL DE INFRAESTRUCTURA<br/>SUB GERENCIA DE ESTUDIOS Y PROYECTOS</p> | | <p>PROYECTO :<br/>"MEJORAMIENTO DE LOS SERVICIOS DE PREVENCIÓN, DIAGNÓSTICO Y TRATAMIENTO DE PACIENTES CON ENFERMEDADES INFECCIOSAS Y ENFERMEDADES CRÓNICAS NO TRANSMISIBLES EN LOS ESTABLECIMIENTOS DE SALUD DEL PRIMER NIVEL DE ATENCIÓN DE LA RED DE SALUD MOQUEGUA"</p> | |
| <p>PLANO :<br/><b>DETALLE DE SISTEMA FIBROCEMENTO - P.S. YALAGUA</b></p> | | <p>UBICACION :<br/>DEPARTAMENTO : MOQUEGUA<br/>PROVINCIA : SANCHEZ CERRO<br/>DISTRITO : ICHUNA<br/>PUESTO DE SALUD : YALAGUA</p> | <p>DIBUJO :<br/>FRANK A. PEREYRA<br/>ESCALA :<br/>INDICADA<br/>FECHA :<br/>MARZO - 2021</p> |
| <p>GERENTE DE INFRAESTRUCTURA : Ing. ABRAHAM MARIO PONCE SOSA<br/>SUB GERENTE DE ESTUDIOS : Ing. ELVIS RIDER CORDOVA NINA<br/>RESPONSABLE DE PROYECTO : Ing. ROBERT MARTIN RODRIGUEZ GARCIA<br/>DISEÑO : Arg. HUGO OSCAR IDME CONDORI</p> | | <p>LAMINA :<br/><b>DE-04</b></p> | |

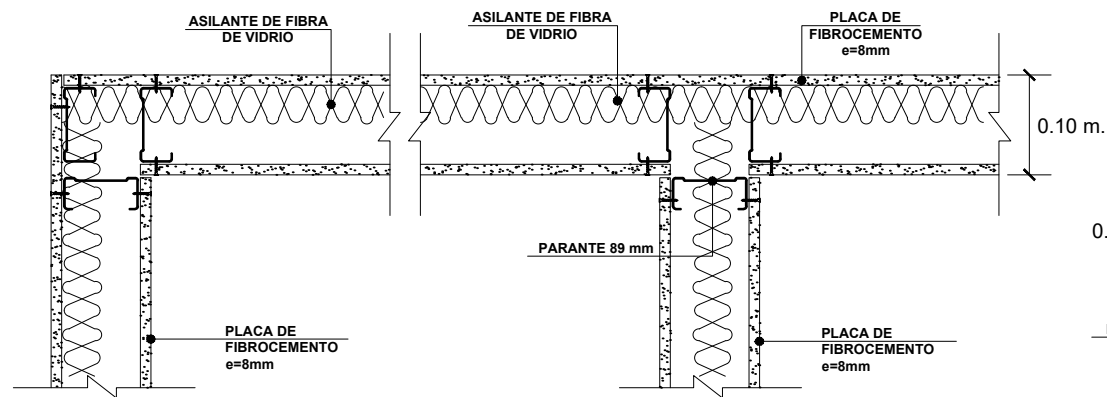
**ENCUENTRO EN "L"**  
Esc. 1/20

**ENCUENTRO EN "T"**  
Esc. 1/20

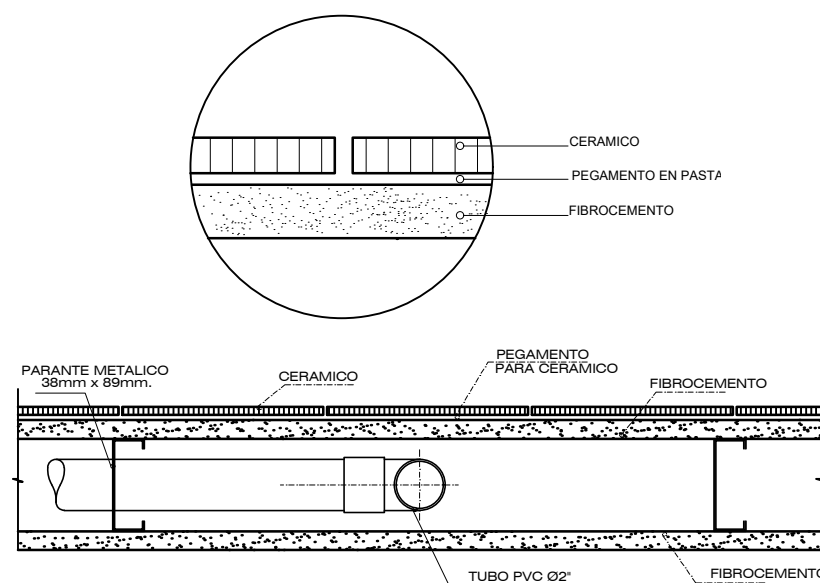
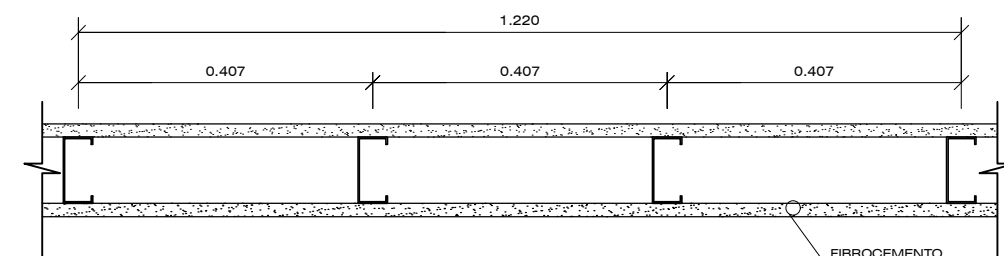
EN LOS TABIQUES SANITARIOS SE INSTALA EL PERFIL METALICO A CADA 0.407m
