| <b>GRM</b><br><b>GOBIERNO REGIONAL MOQUEGUA</b><br><b>GERENCIA REGIONAL DE INFRAESTRUCTURA</b><br><b>SUB GERENCIA DE ESTUDIOS Y PROYECTOS</b> | | <b>PROYECTO:</b><br><b>"MEJORAMIENTO DE LOS SERVICIOS DE PREVENCIÓN, DIAGNÓSTICO Y TRATAMIENTO DE PACIENTES CON ENFERMEDADES INFECCIOSAS Y ENFERMEDADES CRÓNICAS NO TRANSMISIBLES EN LOS ESTABLECIMIENTOS DE SALUD DEL PRIMER NIVEL DE ATENCIÓN DE LA RED DE SALUD MOQUEGUA"</b> | |
| <b>PLANO:</b><br><b>DISTRIBUCION EN PLANTA Y ELEVACION</b> | | <b>UBICACION:</b><br><b>DEPARTAMENTO : MOQUEGUA</b><br><b>PROVINCIA : SANCHEZ CERRO</b><br><b>DISTRITO : OMATE</b><br><b>PUESTO DE SALUD : YALAUQUE</b> | <b>DIBUJO:</b><br><b>FRANK A. PEREYRA</b><br><b>ESCALA:</b><br><b>INDICADA</b><br><b>FECHA:</b><br><b>MARZO - 2021</b> |

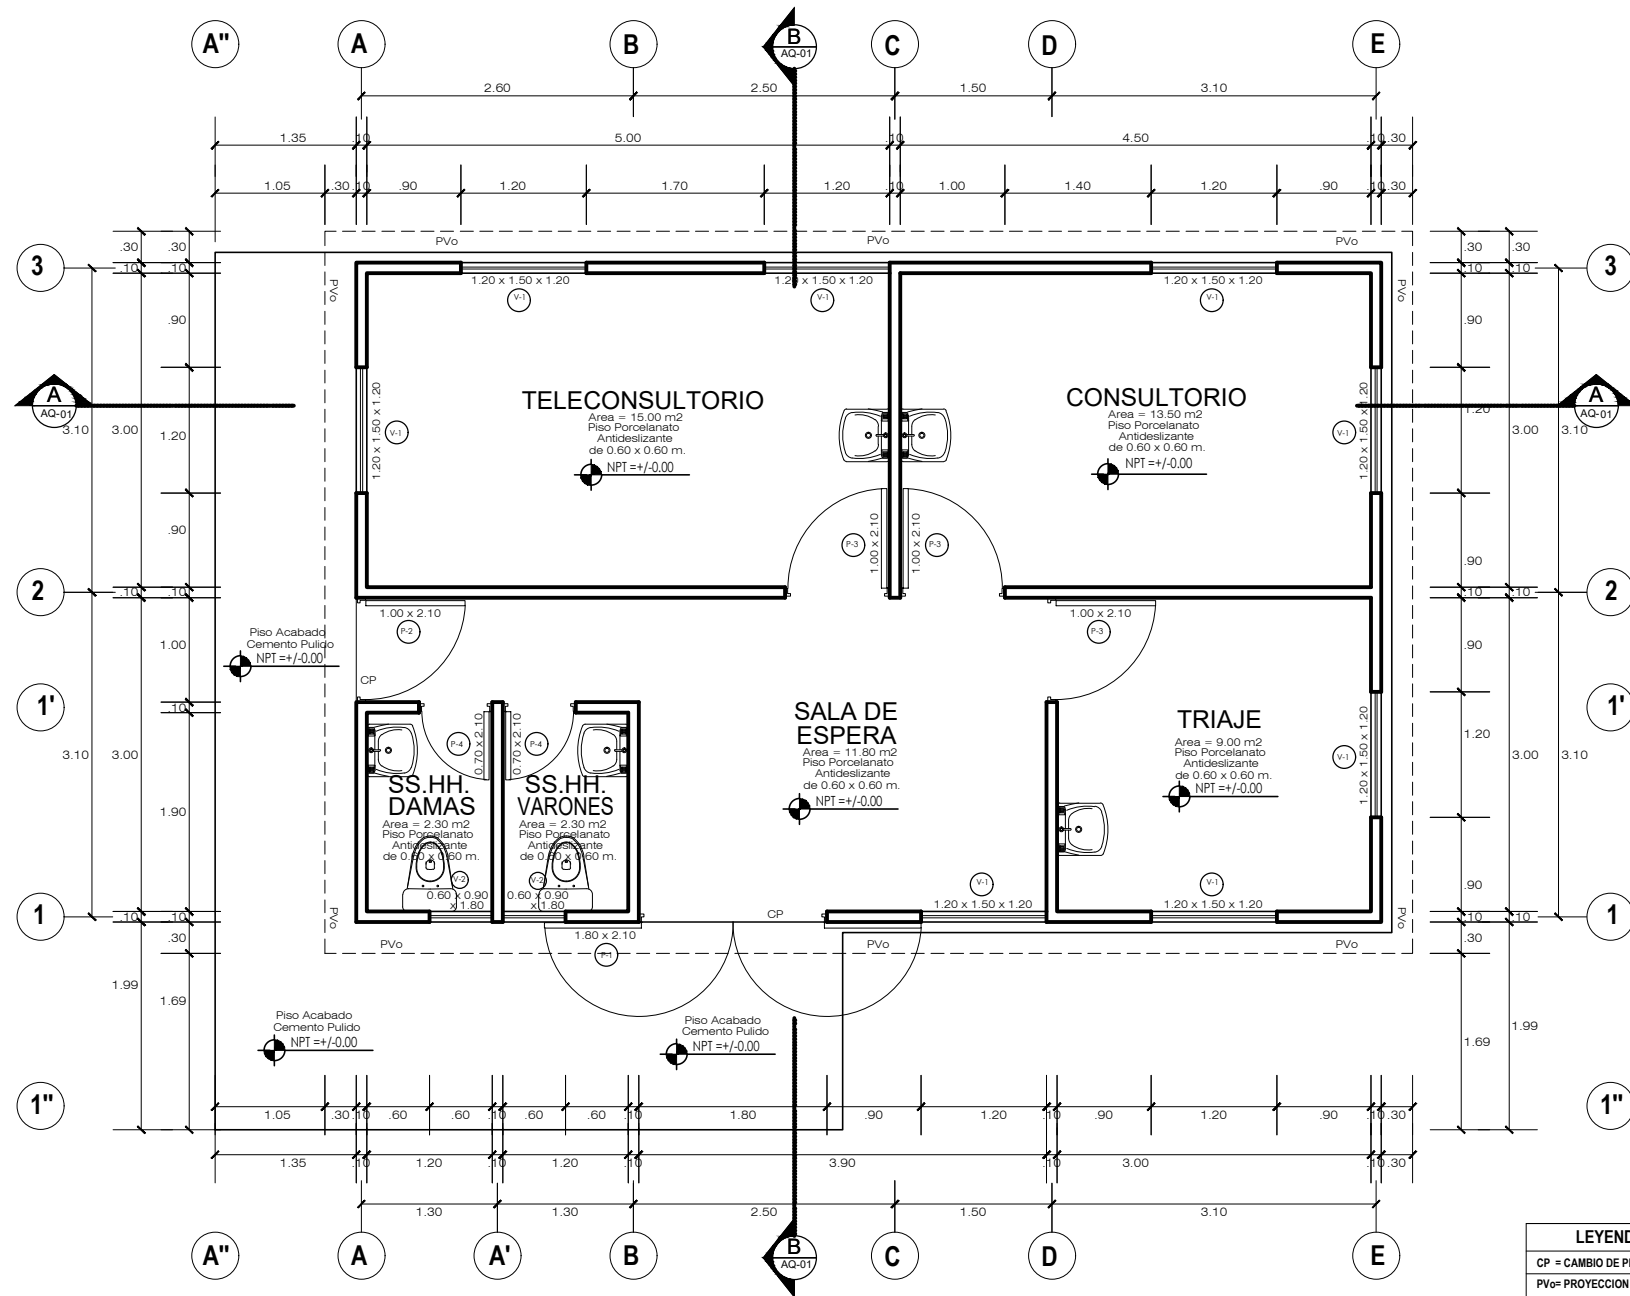
## DISTRIBUCION EN PLANTA

Esc. 1/50

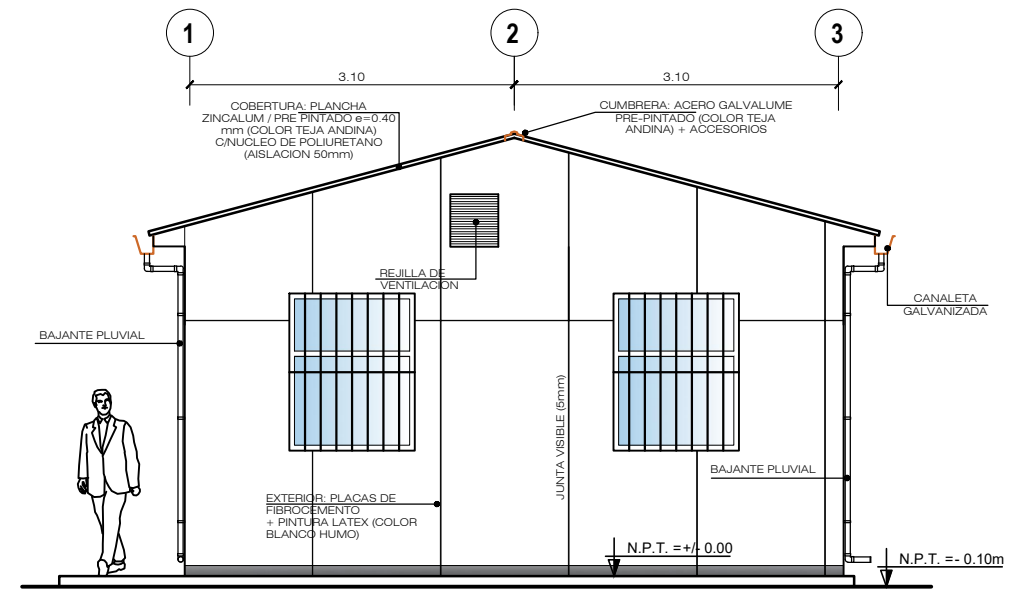
## ELEVACION LATERAL

Esc. 1/50

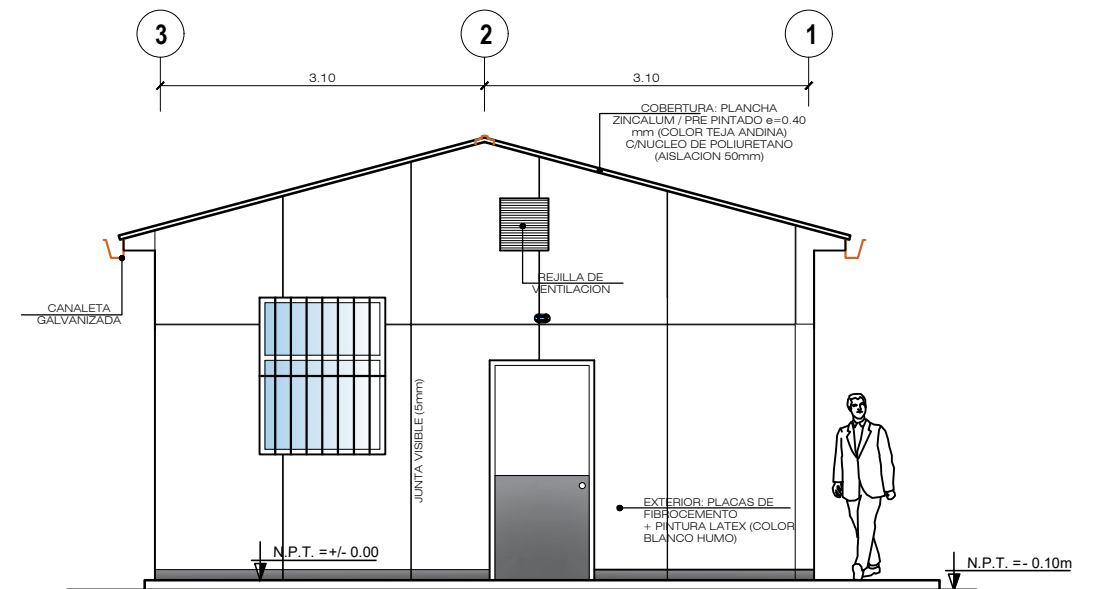
## ELEVACION LATERAL

Esc. 1/50
