VISTO: El Expediente 267-2020-STPAD y con el Informe D000398-2022-MML-GA-SP de fecha 12 de octubre de 2022, emitido por la Subgerencia de Personal de la Municipalidad Metropolitana de Lima, respecto a la presunta falta administrativa disciplinaria imputada al servidor **Carlos Ángel Ramírez Alzamora Muñiz**; y,

Discontinuidades e interrupciones existentes en la ciclovía unidireccional ejecutada sobre veredas

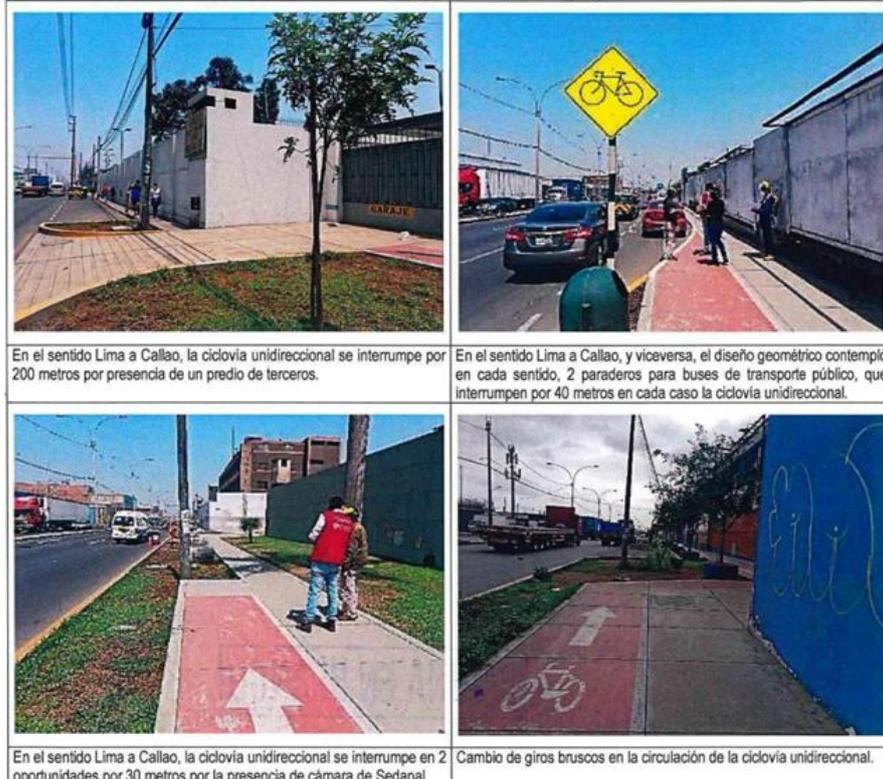
Discontinuidades de la ciclovía unidireccional por interrupciones propias del diseño geométrico

Que, no obstante, a través de la documentación remitida por la Comisión de Control, se advirtió que por el diseño geométrico de la vía, se generaron constantes interrupciones en la ciclovía unidireccional que evidencian su falta de continuidad, lo que afectaría directamente la comodidad del usuario y su seguridad, al tener que invadir el espacio de la vereda para el peatón, o calzada vehicular, afectándose así también el nivel de servicio de la infraestructura destinada al tránsito peatonal y vehicular, conforme se aprecian en las imágenes de 2 y 3 del Informe de Control Específico 043-2020-0-2-0434-SCE, las cuales se plasman a continuación:

Fuente: Informe Técnico n.º 001-2020-MML/OCI-SCEA-EAR de 16 de octubre de 2020 (Apéndice n.º 15).
Elaborado por: Comisión de Control.

Que, en mérito a las observaciones señaladas, conforme ha sido señalado por el Órgano de Control Institucional, el expediente técnico remitido para la evaluación carecía del sustento técnico de diseño de una infraestructura ciclovial, en la memoria descriptiva, planos y demás documentos; lo cual no fue evaluado por el servidor investigado, quien pudo haber previsto que con el proyecto "Mejoramiento y Rehabilitación de la Av. Argentina en el Cercado de Lima - Provincia de Lima - Lima" se generaba afectación hacia los usuarios de la ciclovía en la Av. Argentina;

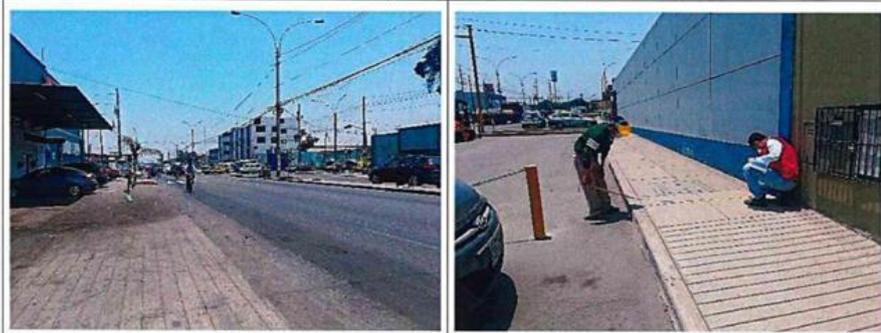
Ciclovía sin ruta de retorno en el sentido Callao a Lima, e interrupciones por interferencia con servicios públicos

En el sentido Callao a Lima, no existe ciclovía unidireccional de retorno desde la avenida Universitaria a la avenida Nicolás Dueñas, debido a ellos los usuarios deben circular por la calzada.

El diseño geométrico de las veredas en el sentido Callao a Lima, desde la avenida Universitaria a la avenida Nicolás Dueñas, tienen ancho de 2 metros siendo insuficiente el espacio para la franja de ciclovía.

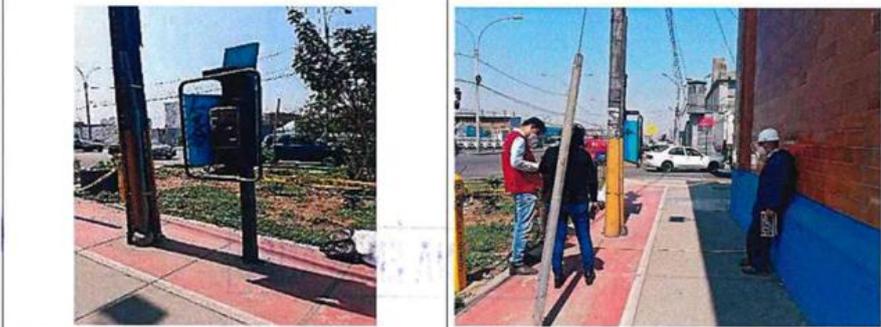
En ambos sentidos de las ciclovías unidireccionales existen interferencias de servicios públicos que interrumpen su continuidad.

Se contabilizaron un total de 53 postes y 1 cabina telefónica que interrumpen la ciclovía unidireccional.

Fuente: Informe Técnico n.º 001-2020-MML/OCI-SCEA-EAR de 16 de octubre de 2020 (Apéndice n.º 15).
Elaborado por: Comisión de Control.
