## INFORME DE VALUACIÓN VEHICULAR, A VALOR COMERCIAL EN EL MERCADO

**CLIENTE** : MUNICIPALIDAD DE BARRANCO  
**PROPIETARIO** : MUNICIPALIDAD DE BARRANCO  
**SOLICITANTE** : MUNICIPALIDAD DE BARRANCO  
**UBICACIÓN DEL VEHÍCULO** : DEPOSITO DE VEHICULOS DE LA MUNICIPALIDAD DE BARRANCO JR VIGIL 320, DISTRITO DE BARRANCO, PROVINCIA Y DEPARTAMENTO DE LIMA  
**OBSERVACIONES** : VER ACÁPITE 1.4  
**FECHA DE VALUACIÓN** : 27 DE SEPTIEMBRE DEL 2022.

Se trata de 10 automóviles livianos, marca NISSAN modelo SENTRA del tipo estándar, cinco (05) de los cuales son del 2015, uno (01) del 2013, tres (03) del 2010 y uno (01) del 2008, actualmente se encuentran sin uso y 1 motocicleta, marca YAMAHA modelo SZ16R del año 2013.

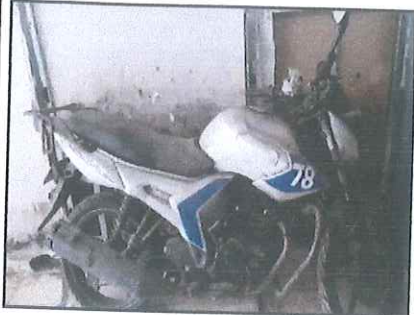
| ÍTEM | CARACTERÍSTICAS |
|---|---|
| 01 | <b>MOTOCICLETA</b><br> <p> QUANTUM VALUACIONES S.A.C<br/> Resolución SBS N° 4250-09<br/> <br/> ING. LUIS FELIPE CABRERA BULEJE<br/> PERITO VALUADOR<br/> CIP 98852 </p> <p> Placa : EU1401<br/> Marca : YAMAHA<br/> Modelo : SZ16R<br/> Año : 2013<br/> N° Serie de Chasis : ME1KG9593D2094541<br/> N° Serie de Motor : ISY1094377<br/> Color : BLANCO<br/> Tipo : PISTERA<br/> Recorrido : ILEGIBLE<br/> Estado de Conservación : MALO </p> |

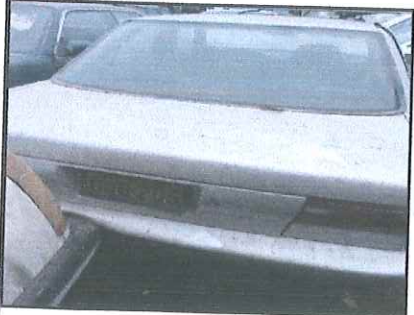
| ÍTEM | CARACTERÍSTICAS |
|---|---|
| 02 | <b>AUTOMOVIL</b><br> <p> Placa : CQU-205<br/> Marca : NISSAN<br/> Modelo : SENTRA<br/> Año : 2008<br/> N° Serie de Chasis : 3N1EB31S09K314788<br/> N° Serie de Motor : GA16833539W<br/> Color : PLATA<br/> Combustible : GASOLINA<br/> Recorrido : 268,030 km<br/> Estado de Conservación : MUY MALO </p> |

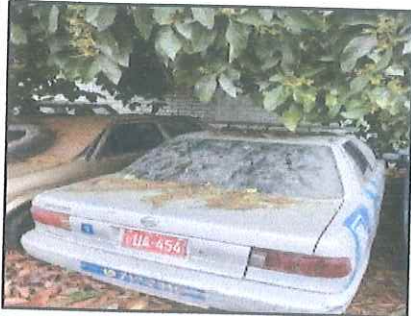
| ÍTEM | CARACTERÍSTICAS |
|---|---|
| 03 | <b>AUTOMOVIL</b><br> <p> <b>QUANTUM VALUACIONES S.A.C</b><br/> <b>Resolución SBS N° 4250-09</b><br/> <br/> <b>ING. LUIS FELIPE CABRERA BULEJE</b><br/> <b>PERITO VALUADOR</b><br/> <b>CIP 98852</b> </p> <p> Placa : EUA-454<br/> Marca : NISSAN<br/> Modelo : SENTRA<br/> Año : 2010<br/> N° Serie de Chasis : 3N1EB31SXBK307952<br/> N° Serie de Motor : GA16769099Y<br/> Color : PLATA<br/> Combustible : GASOLINA<br/> Recorrido : 297,095 km<br/> Estado de Conservación : REGULAR </p> |

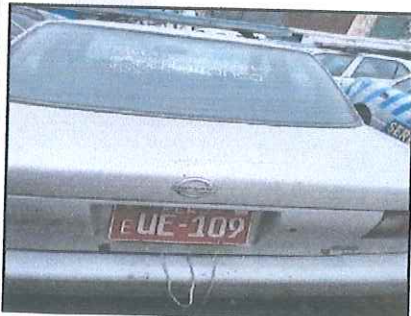
| ÍTEM | CARACTERÍSTICAS |
|---|---|
| 04 | <b>AUTOMOVIL</b><br> <p> Placa : EUE-109<br/> Marca : NISSAN<br/> Modelo : SENTRA<br/> Año : 2015<br/> N° Serie de Chasis : 3N1EB31S4GK301295<br/> N° Serie de Motor : GA16866762Z<br/> Color : PLATA<br/> Combustible : GASOLINA<br/> Recorrido : 185,620 km<br/> Estado de Conservación : REGULAR </p> |

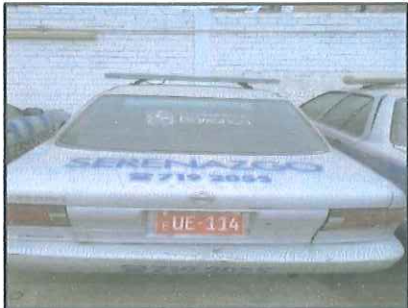
| ÍTEM | CARACTERÍSTICAS |
|---|---|
| 05 | <b>AUTOMOVIL</b><br> <div style="text-align: right;"> <p>QUANTUM VALUACIONES S.A.C<br/>Resolución SBS N° 4250-09</p> <br/> <p>ING. LUIS FELIPE CABRERA BULEJE<br/>PERITO VALUADOR<br/>CIP 98852</p> </div> <p>Placa : EUE-114<br/> Marca : NISSAN<br/> Modelo : SENTRA<br/> Año : 2015<br/> N° Serie de Chasis : 3N1EB31S6GK30914<br/> N° Serie de Motor : GA16867619Z<br/> Color : PLATA<br/> Combustible : GASOLINA<br/> Recorrido : 165,442 km<br/> Estado de Conservación : REGULAR</p> |

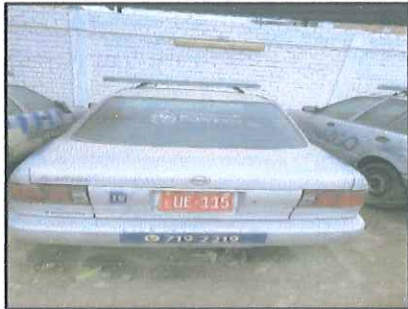
| ÍTEM | CARACTERÍSTICAS |
|---|---|
| 06 | <b>AUTOMOVIL</b><br> <p>Placa : EUE-115<br/> Marca : NISSAN<br/> Modelo : SENTRA<br/> Año : 2015<br/> N° Serie de Chasis : 3N1EB31SXGK300202<br/> N° Serie de Motor : GA16865704Z<br/> Color : PLATA<br/> Combustible : GASOLINA<br/> Recorrido : 175,950 km<br/> Estado de Conservación : REGULAR</p> |

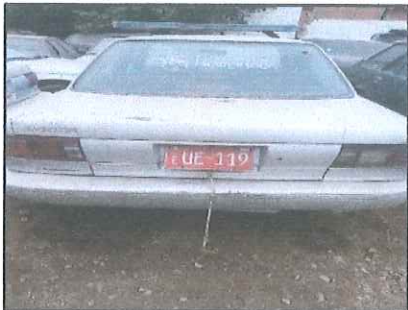
| ÍTEM | CARACTERÍSTICAS |
|---|---|
| 07 | <b>AUTOMOVIL</b><br> <p> <b>QUANTUM VALUACIONES S.A.C</b><br/> Resolución SBS N° 4250-09<br/> <br/> <b>ING. LUIS FELIPE CABRERA BULEJE</b><br/> PERITO VALUADOR<br/> CIP 98652 </p> <p> Placa : EUE-119<br/> Marca : NISSAN<br/> Modelo : SENTRA<br/> Año : 2015<br/> N° Serie de Chasis : 3N1EB31S1GK300203<br/> N° Serie de Motor : GA16865685Z<br/> Color : PLATA<br/> Combustible : GASOLINA<br/> Recorrido : 161,818km<br/> Estado de Conservación : REGULAR </p> |

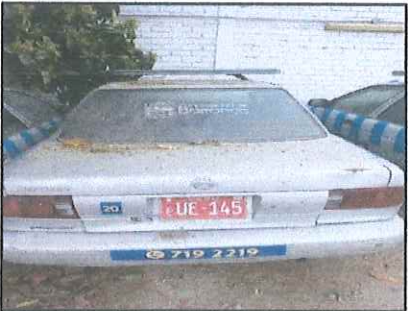
| ÍTEM | CARACTERÍSTICAS |
|---|---|
| 08 | <b>AUTOMOVIL</b><br> <p> Placa : EUE-145<br/> Marca : NISSAN<br/> Modelo : SENTRA<br/> Año : 2015<br/> N° Serie de Chasis : 3N1EB31S1GK300346<br/> N° Serie de Motor : GA16865829Z<br/> Color : PLATA<br/> Combustible : GASOLINA<br/> Recorrido : 194,292km<br/> Estado de Conservación : MALO </p> |

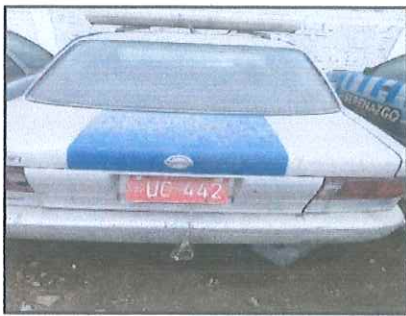
| ÍTEM | CARACTERÍSTICAS |
|---|---|
| 09 | <b>AUTOMOVIL</b><br> <p> <b>QUANTUM VALUACIONES S.A.C</b><br/> Resolución SBS N° 4250-09<br/> <br/> <b>ING. LUIS FELIPE CABRERA BULEJE</b><br/> PERITO VALUADOR<br/> CIP 98652 </p> <p> Placa : EUC-442<br/> Marca : NISSAN<br/> Modelo : SENTRA<br/> Año : 2013<br/> N° Serie de Chasis : 3N1EB31S9EK320194<br/> N° Serie de Motor : GA16754296Z<br/> Color : PLATA<br/> Combustible : GASOLINA<br/> Recorrido : 244,253km<br/> Estado de Conservación : MALO </p> |

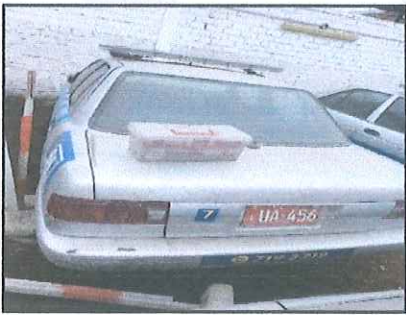
| ÍTEM | CARACTERÍSTICAS |
|---|---|
| 10 | <b>AUTOMOVIL</b><br> <p> Placa : EUA-456<br/> Marca : NISSAN<br/> Modelo : SENTRA<br/> Año : 2010<br/> N° Serie de Chasis : 3N1EB31SOBK307684<br/> N° Serie de Motor : GA16768819Y<br/> Color : PLATA<br/> Combustible : GASOLINA<br/> Recorrido : 237,999km<br/> Estado de Conservación : Regular </p> |

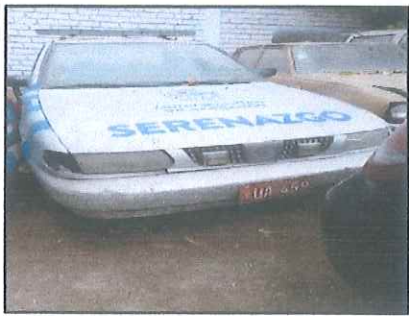
| ÍTEM | CARACTERÍSTICAS |
|---|---|
| 11 | <p><b>AUTOMOVIL</b></p> <p> Placa : EUA-458<br/> Marca : NISSAN<br/> Modelo : SENTRA<br/> Año : 2010<br/> N° Serie de Chasis : 3N1EB31SXBK307689<br/> N° Serie de Motor : GA16768632Y<br/> Color : PLATA<br/> Combustible : GASOLINA<br/> Recorrido : 263,712km<br/> Estado de Conservación : MALO </p> |
