INFORME TÉCNICO LEGAL N° 062-2022-MTC/16.02.TRV.CFE.SLLU.DDM

ASUNTO : Aprobación de la Declaración de Impacto Ambiental (DIA) del proyecto

"Mejoramiento del Camino Vecinal EMP. MD-101 (Boca Colorado) – EMP. MD-518 (Nuevo San Juan), distrito de Madre de Dios, provincia de Manu, departamento de Madre de Dios", con Código Único de

Inversiones (CUI) N° 2479510.

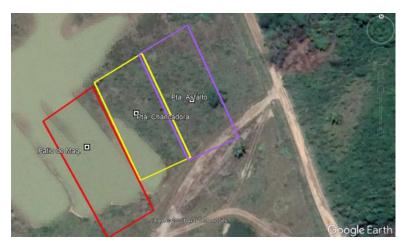
De la georreferenciación de las coordenadas de los vértices consignados en las fichas de características de las áreas auxiliares (numeral 2.6.6 "INSTALACIONES AUXILIARES") de la planta de chancado y planta de asfalto, se advierte que las áreas se superponen ligeramente entre esas dos áreas auxiliares, tal como se visualiza a continuación:

En ese sentido, Provías Descentralizado deberá corregir las coordenadas de ubicación de las áreas auxiliares: planta de chancado y planta de asfalto, a fin de tener definida los límites de las áreas auxiliares del proyecto.
