INFORME N° 244 - 2023/MINEM-DGAAM-DEAM-DGAM

Asunto : Evaluación de la Declaración de Impacto Ambiental (DIA) del proyecto de exploración minera "Quicay II", presentado por Corporación Minera Centauro S.A.C.

Fecha : Lima, 07 de junio de 2023

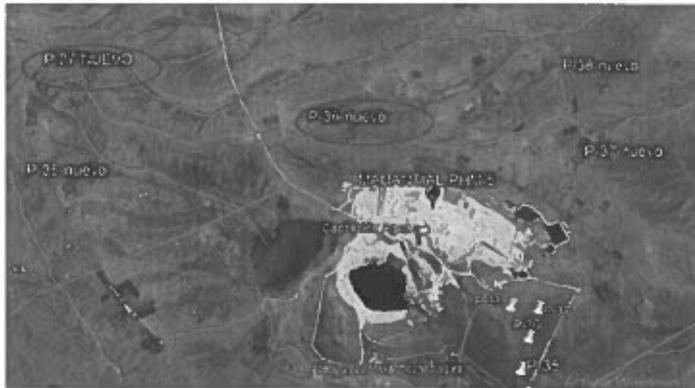
respectivamente; sin embargo, de acuerdo a la imagen satelital, las plataformas indicadas se ubicarían en puntos que se encuentra a 9 metros y 2,5 m aprox., respectivamente de un cuerpo de agua superficial río, es decir menos de los 50 m considerados por normatividad vigente.

- Se realizó la verificación en campo con fecha 23 enero 2023, determinándose que no existe un cuerpo de agua natural (río o quebrada) cerca de las plataformas P-36 y P-27 razón por la cual no está contemplado en el Inventario de Recursos Hídricos Superficiales adjunto en **Anexo 3.11 del capítulo III (lámina B-03)**. Por otro lado, lo que pudo ser identificado es un canal de riego rústico habilitado por los comuneros de la zona hace años. El canal en mención a la fecha no se encuentra operativo, razón por la que no fue considerado inicialmente en el Inventario de Infraestructuras; sin embargo, se adjunta nuevamente el inventario actualizado en el **Anexo 3.12 del capítulo III**, con la inclusión del canal en mención.

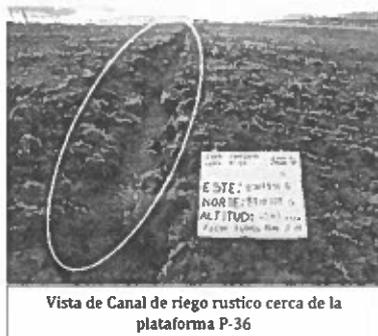
Vista de Canal de riego rustico cerca de la plataforma P-36

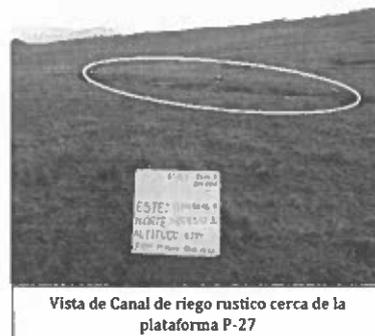
Vista de Canal de riego rustico cerca de la plataforma P-27

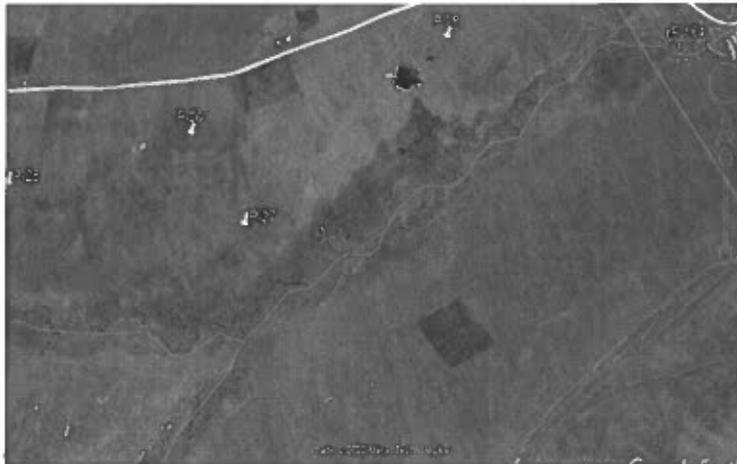
4.1. Observación N° 01: En el Cuadro 2.13 presentan la ubicación de las plataformas y la distancia a cuerpos de agua superficial; sin embargo, en el área de proyectos se puede observar la presencia de bofedales, por lo que deberá actualizar el Cuadro señalado en donde también se muestre la distancia de las plataformas al bofedal más cercano. Se adjunta un ejemplo de la presencia de bofedales en el área de proyecto; sin embargo, el administrado tendrá en cuenta que, de acuerdo a imágenes satelitales, se observa más áreas de bofedales. Del mismo modo, la información presentada en esta observación será contrastada con la información solicitada en la observación 16.

Respuesta: El titular señala que el Cuadro 2.23 referido a la Ubicación de las plataformas, ha sido actualizado, incorporando la presencia y distancia de las plataformas al bofedal más cercano, así como la distancia a los cuerpos de agua superficial.

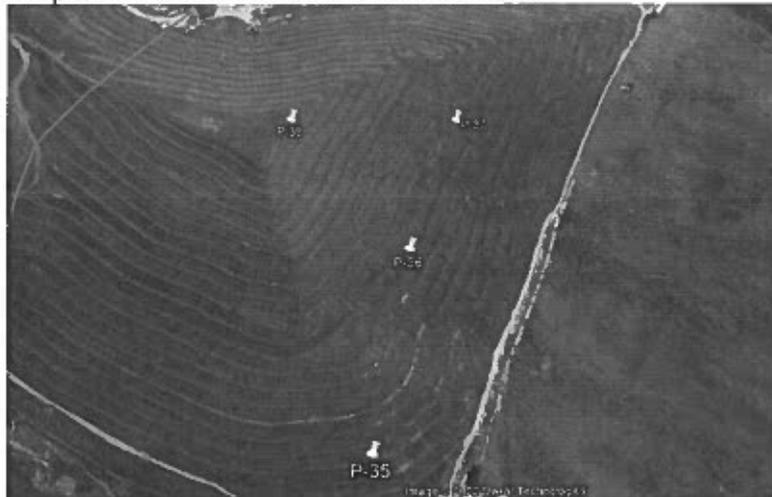
Del mismo modo, se puede observar algunas plataformas ubicadas en áreas aparentemente en proceso de cierre, de ser el caso, el administrado deberá señalar que consideraciones tendrá en cuenta para no afectar las actividades de cierre

Asimismo, las plataformas ubicadas en áreas aparentemente en proceso de cierre, han sido retiradas y reubicadas.
