RESOLUCIÓN DIRECTORAL N° 01784-2022-OEFA/DFAI

EXPEDIENTE N° : 1421-2020-OEFA/DFAI/PAS
ADMINISTRADO : TULIS COMERCIO Y SERVICIOS E.I.R.L.¹
UNIDAD FISCALIZABLE : TULIS COMERCIO Y SERVICIOS E.I.R.L. - AV.28
DE JULIO NRO. 605
UBICACIÓN : DISTRITO Y PROVINCIA DE ILO DEL
DEPARTAMENTO DE MOQUEGUA
SECTOR : HIDROCARBUROS
MATERIAS : RESPONSABILIDAD ADMINISTRATIVA
REGISTRO DE ACTOS ADMINISTRATIVOS
MULTA

II.1. **Único hecho imputado:** El administrado no realizó la descontaminación del pozo de observación de aguas subterráneas afectadas como consecuencia de las filtraciones de hidrocarburos provenientes de los tanques soterrados de almacenamiento de combustibles líquidos, producto de la actividad de comercialización de hidrocarburos realizada en la estación de servicio, detectada el 28 de marzo de 2018, en el área: TULIS,3, PZ1 (Coordenadas: 251291 E / 8047340 N)

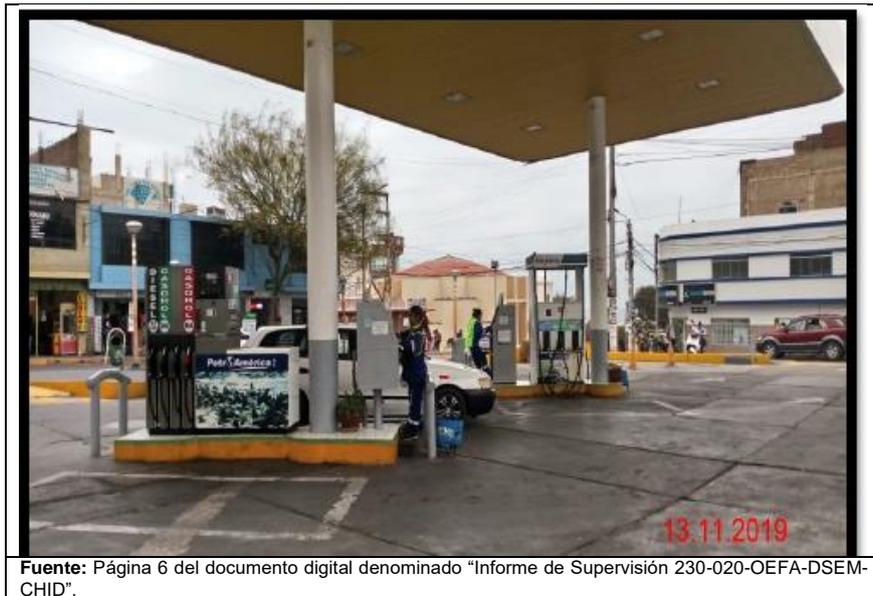
Fotografía N° 1: Isla de despacho N° 1

Gasohol de 95 plus, Gasohol de 90 plus y Diésel B5-S50 con cuatro (4) surtidores en ambos lados; y (ii) Isla de despacho N° 2 destinada para la comercialización de Gasohol de 90 plus, Gasohol de 84 plus y Diésel B5 – S50 con cuatro (4) surtidores en ambos lados; además, la Autoridad Supervisora observó que la estación de servicio contaba con una (1) oficina administrativa y (1) área de venta de productos de consumo (actualmente desocupada), dejando constancia de ello en el Acta de Supervisión N° 2¹³, así como en la siguiente fotografía:

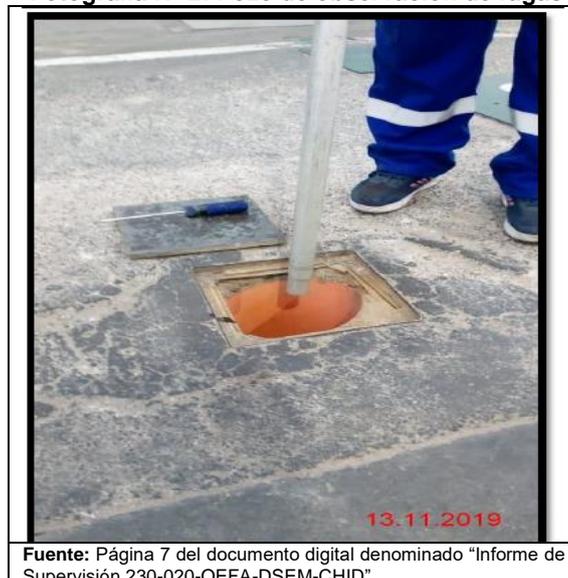
Fotografía N° 2: Pozo de observación de fugas

25. En relación a ello, durante la Supervisión Regular 2019, la DSEM verificó el pozo de observación de derrames de 2,43 metros de profundidad, ubicado en el lado derecho de los tanques soterrados de almacenamiento de hidrocarburos líquidos (Coordenadas UTM – WGS 84: 251293 E / 8047338 N), en el cual la Autoridad Supervisora constató organolépticamente la presencia de hidrocarburos, tal como se muestra en la siguiente fotografía:

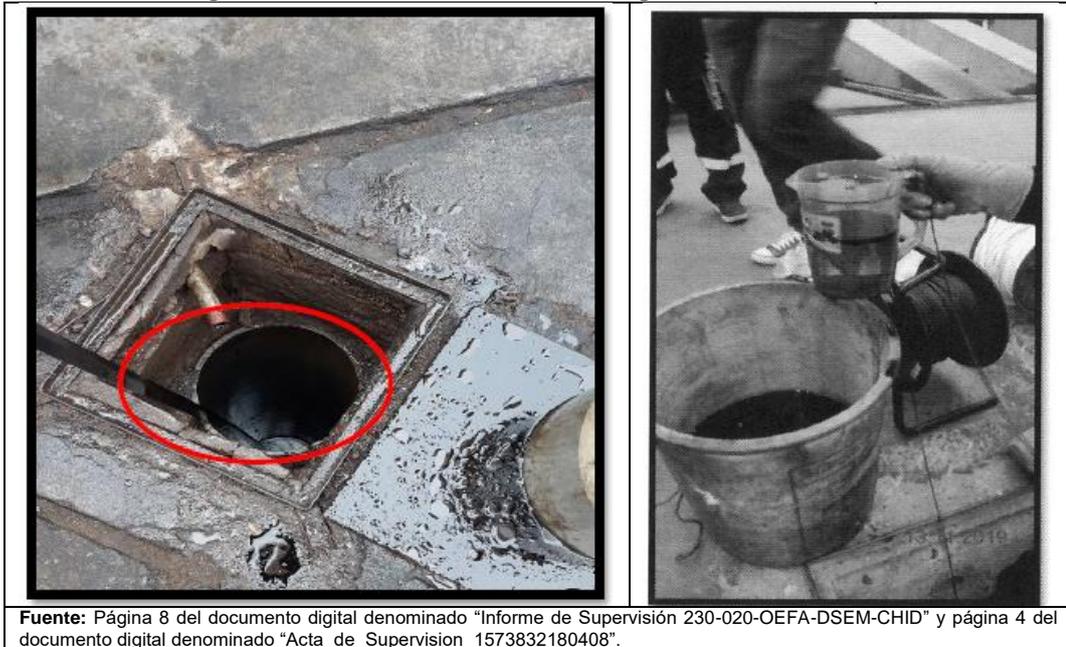
Fotografía N° 3: Pozo de observación de aguas subterráneas

26. Asimismo, la DSEM verificó el pozo piezométrico de agua subterránea, de 2,85 metros de profundidad, ubicado en el patio de maniobras (Coordenadas UTM – WGS 84: 251291 E/ 8047340 N), en el cual la Autoridad Supervisora constató organolépticamente la presencia de hidrocarburos, tal como se muestra en la siguiente fotografía:

27. Seguidamente, la DSEM realizó una toma de muestras del pozo de observación de agua subterránea (Coordenadas UTM – WGS 84: 251291 E / 8047340 N) en (01) punto de muestreo, durante dos días consecutivos; y, también realizó la colecta de una muestra de la denominada "sustancia desconocida", la cual se realizó en el mismo día, en dos puntos de muestreo, ello a fin de verificar el estado actual de las áreas afectadas como consecuencia de las filtraciones de hidrocarburos provenientes de los tanques soterrados de almacenamiento de combustibles líquidos, producto de la actividad de comercialización de hidrocarburos realizada en la estación de servicio. A continuación, se detalla el muestreo obtenido por la DSEM:

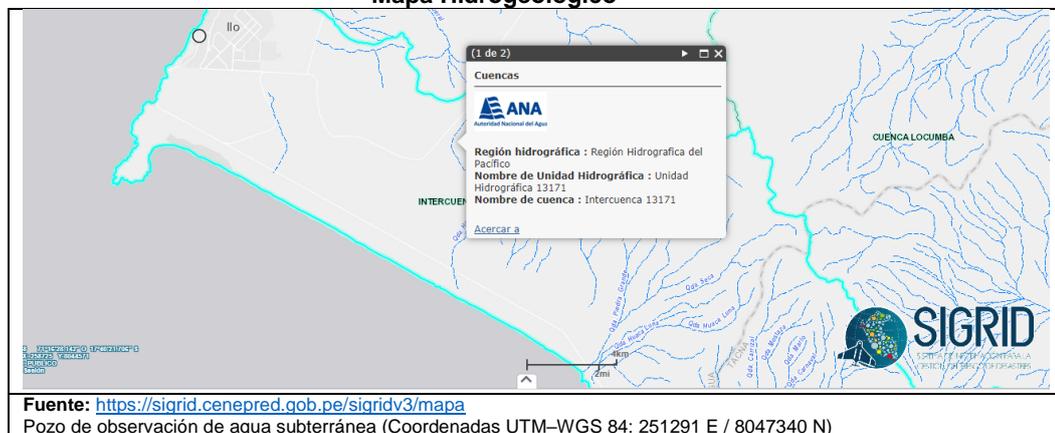
Mapa Hidrogeológico

36. De acuerdo al siguiente mapa hidrogeológico, la estación de servicio se ubica en la Intercuenca 13171¹⁶ cercano al Acuífero Poroso No consolidado Alta¹⁷. En ese sentido, debido a las características hidráulicas del acuífero¹⁸ y de acuerdo a su instrumento de gestión ambiental (EIA)¹⁹, la estación de servicio geológicamente se encuentra en una franja plana de forma regular con un mediano declive de superficie hacia el mar, es decir, como consecuencia de la fuerza de gravedad y la gradiente hidráulica, el desplazamiento de hidrocarburo estaría formando una pluma de contaminación que se mueve y extiende, persistiendo como foco de contaminación.
