Organismo de Evaluación y
Fiscalización Ambiental - OEFA

RESOLUCIÓN DIRECTORAL N° 2557-2021-OEFA/DFAI

EXPEDIENTE N° : 0429-2020-OEFA/DFAI/PAS
ADMINISTRADO : CONARENA C & G SOCIEDAD COMERCIAL DE RESPONSABILIDAD LIMITADA¹
UNIDAD FISCALIZABLE : PLANTA DOSIFICADORA DE CONCRETO Y ALMACÉN
UBICACIÓN : DISTRITO DE SAN SEBASTIÁN, PROVINCIA Y DEPARTAMENTO DE CUSCO
SECTOR : INDUSTRIA
RUBRO : FABRICACIÓN DE ARTÍCULOS DE HORMIGÓN, CEMENTO Y YESO.
MATERIA : RESPONSABILIDAD ADMINISTRATIVA
ARCHIVO
MULTA
REGISTRO DE ACTOS ADMINISTRATIVOS

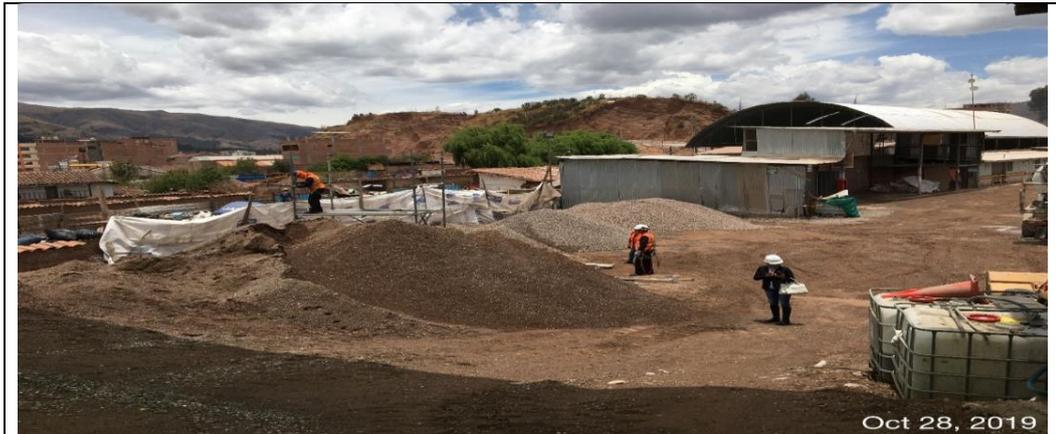
Fotografía IMG_2086: Se observa el área de almacenamiento de agregados (piedra y arena) , la cual no se encuentra provista no cercada con malla raschel.

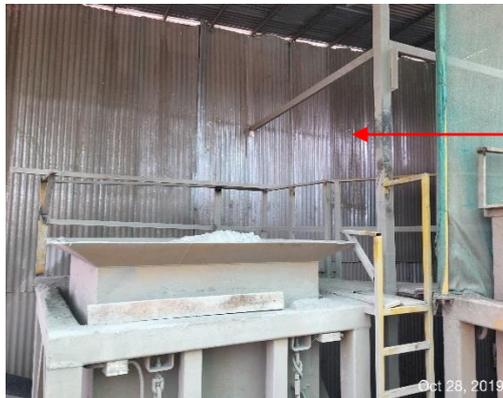
Fotografía IMG_2083: Vista de la zona de carguio (tolva de dosificación), la cual se encuentra provista de cobertura parcial.

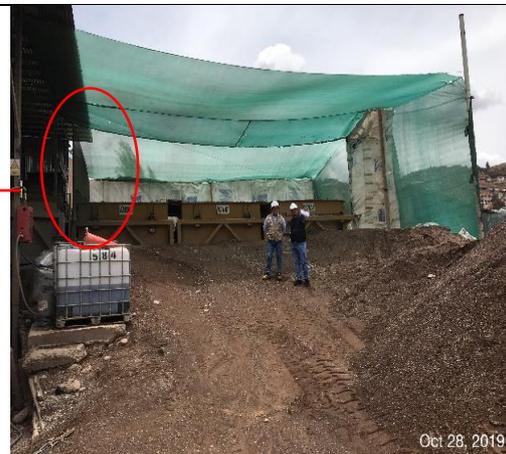
Fotografía IMG_2082: Vista de la zona de carguio, la cual se encuentra provista de cobertura parcial de malla raschel.

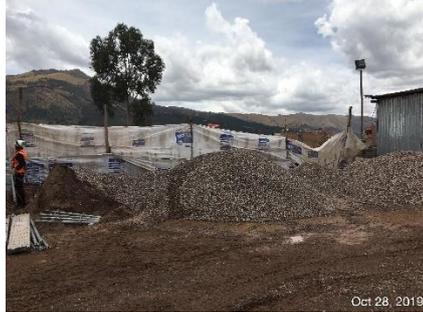
Fotografía IMG_2080: Área de acopio de agregados (piedra y arena), material que se almacena sobre terreno afirmado, en un área parcialmente cercada.

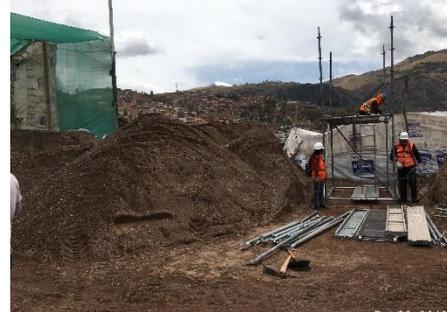
Fotografía IMG_2081: Vista de la zona de carguio del material (agregados) a los camiones mixer, donde se observa una cobertura parcial con malla raschel.

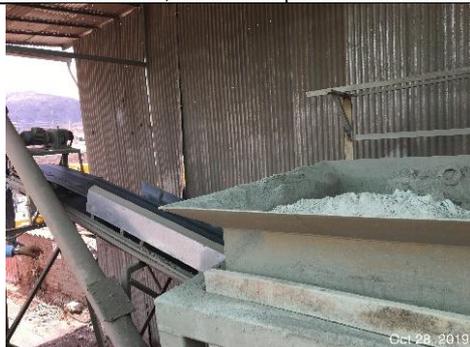
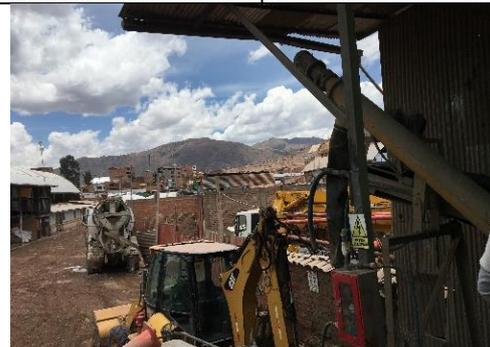
Fotografía IMG_2084: Se observa el área de tolva de agregados provista de una faja transportadora con protectores metálicos laterales, en un área parcialmente cercada.	Fotografía IMG_2089: Vista del cargado frontal empleado para la recepción y traslado (apilamiento) de la materia prima (arena y piedra chancada) en la zona de carguío que no se encuentra totalmente cubierta con malla raschel.
---	---
