**Tribunal de Fiscalización Ambiental
Sala Especializada en Minería, Energía, Actividades
Productivas e Infraestructura y Servicios**

RESOLUCIÓN N° 280-2023-OEFA/TFA-SE

ADMINISTRADO : ATN 1 S.A.

1. ATN 1 S.A.¹ (en adelante, **ATN 1**), es titular de la concesión definitiva para desarrollar la actividad de transmisión de energía eléctrica en la “Línea de Transmisión 220 kV S.E. Paragsha II – S.E. Francoise”² (en adelante, **Línea 220 kV**), ubicada en el distrito de Huayllay, provincia y departamento de Pasco.

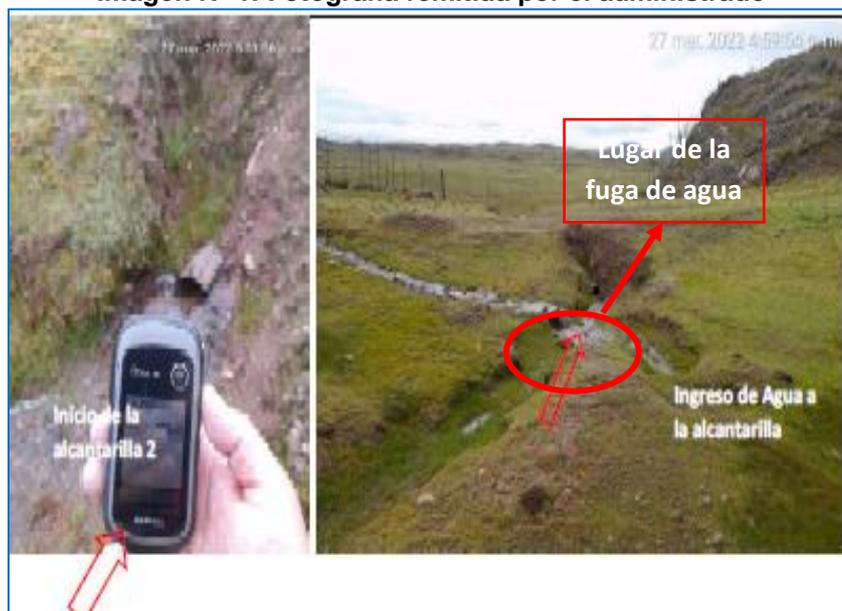
Imagen N° 1: Fotografía remitida por el administrado

- (iii) Del panel fotográfico advirtió que el curso de agua que proviene de la laguna sin nombre hacia la alcantarilla artesanal presenta fuga en uno de sus puntos, conforme se muestra a continuación:

58. La SFEM concluyó que el administrado no acreditó que toda la infraestructura hidráulica garantice el desfogue natural de la laguna ubicada entre las torres T-112 y T-113.
59. Por todo ello, la SFEM concluyó que ATN 1 no acreditó el cumplimiento de la medida correctiva N° 2 ordenada por la DFAI mediante la Resolución Directoral I.

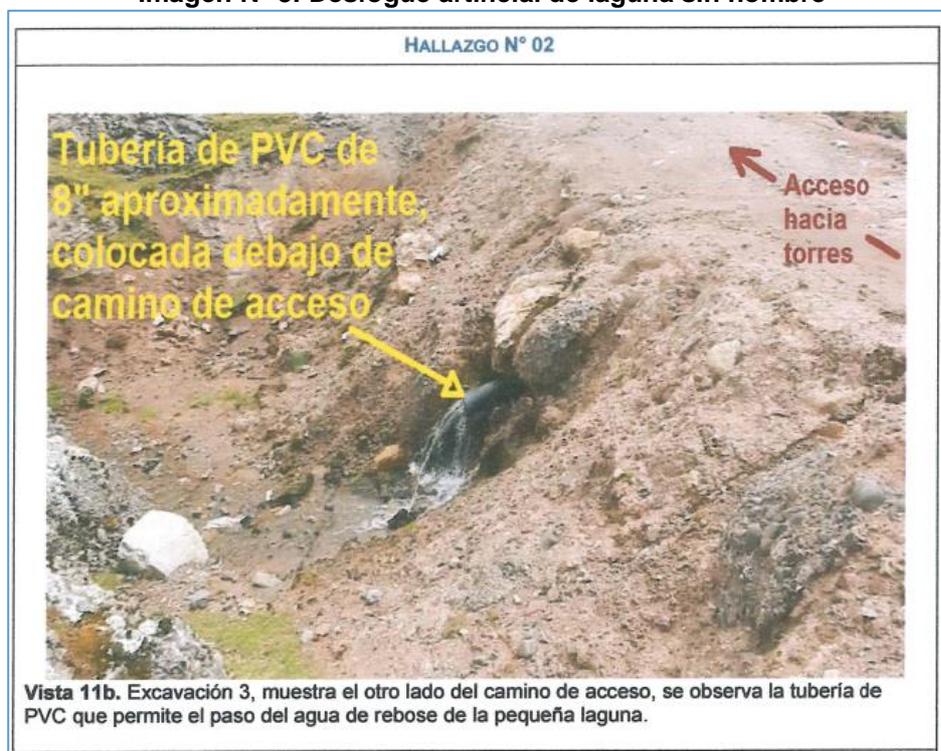
Imagen N° 3: Desfogue artificial de laguna sin nombre

72. En esa línea, la DSEM verificó que dicha laguna estaba siendo contenida con una barrera de tierra, la cual cuenta con una tubería de PVC y un pequeño canal por donde desfoga el agua; además de ello, la presencia de excavaciones en la zona, conforme lo siguiente:

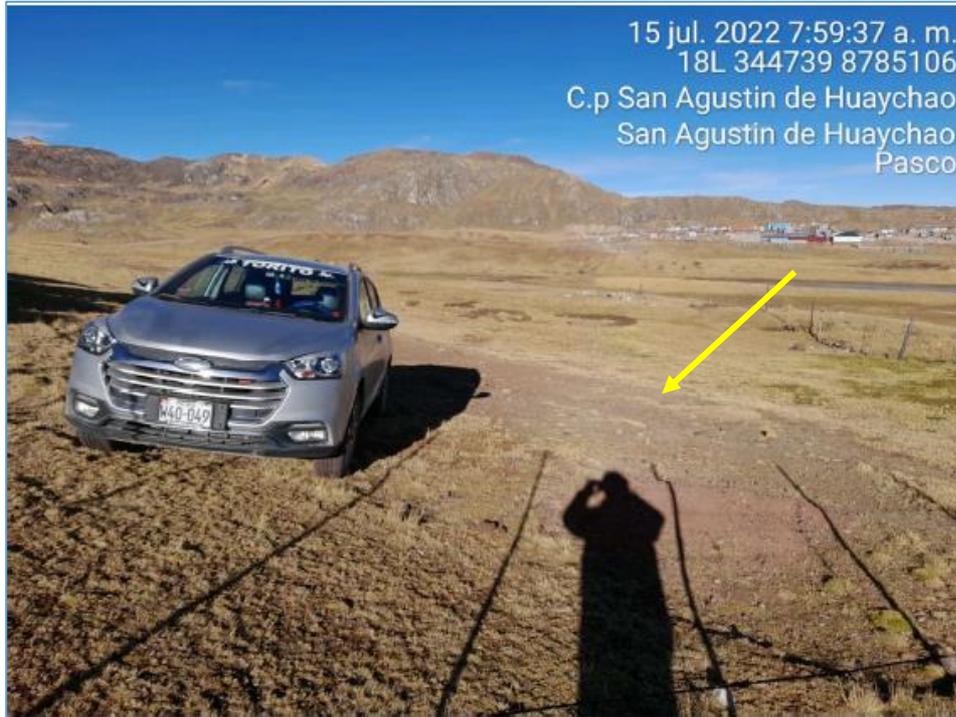
Imagen N° 8: Tramo de la vía usado ruta de acceso

91. Dicha situación se corrobora con la imagen incluida en el recurso de apelación, en donde se aprecia que al 15 de julio del 2022 (fecha posterior al plazo de cumplimiento de la medida preventiva), la comunidad utiliza la zona como vía de acceso, conforme lo siguiente:
