**INFORME N° 393-2023/MINEM-DGAAM-DEAM-DGAM**

**Asunto** : Evaluación Final del IgafoM correctivo para el cierre de las actividades de explotación de mineral no metálico, presentado por Irma Susana Bello Moreno

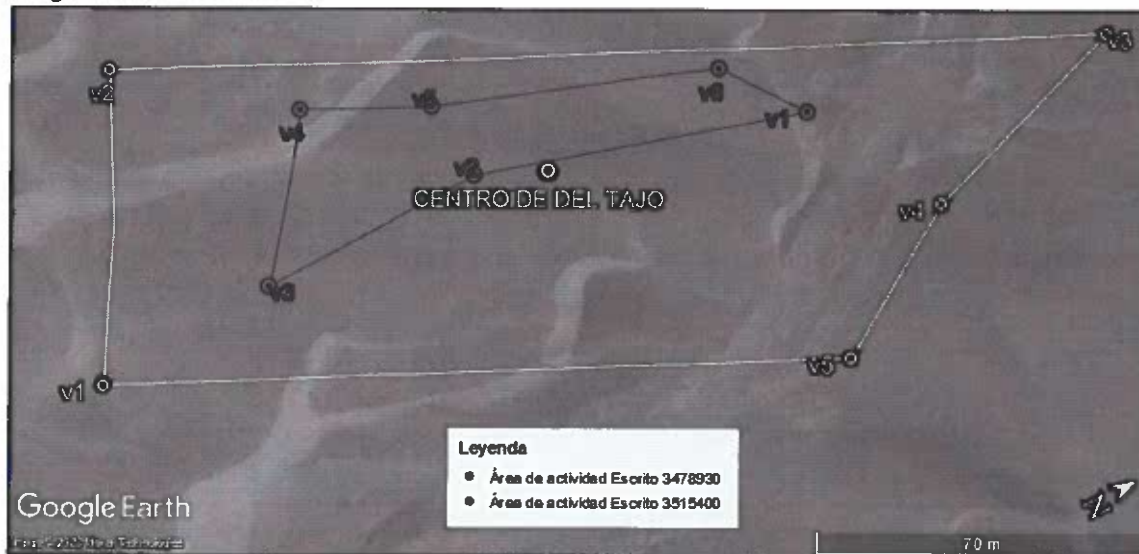
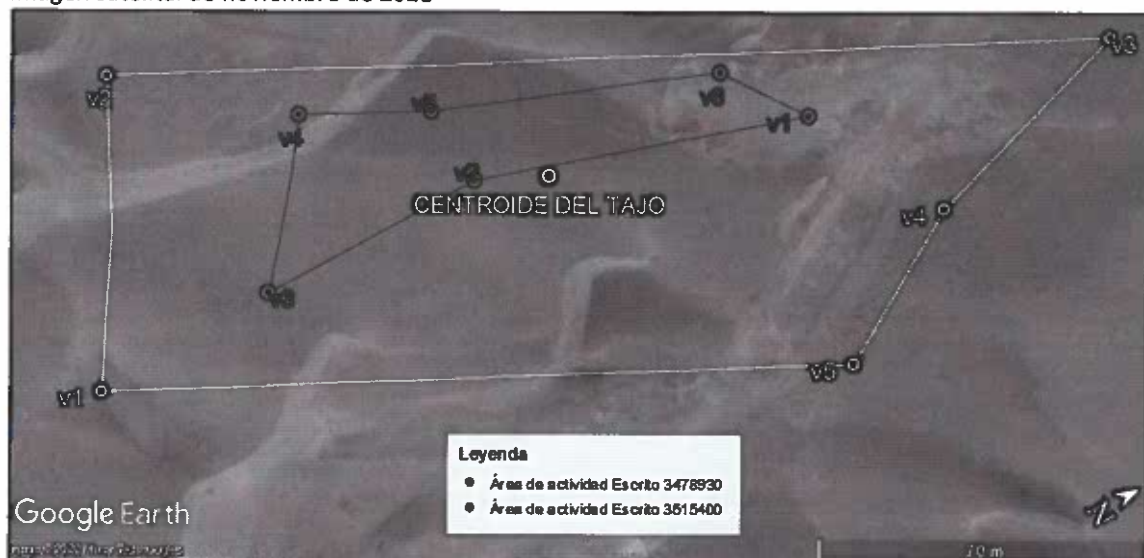
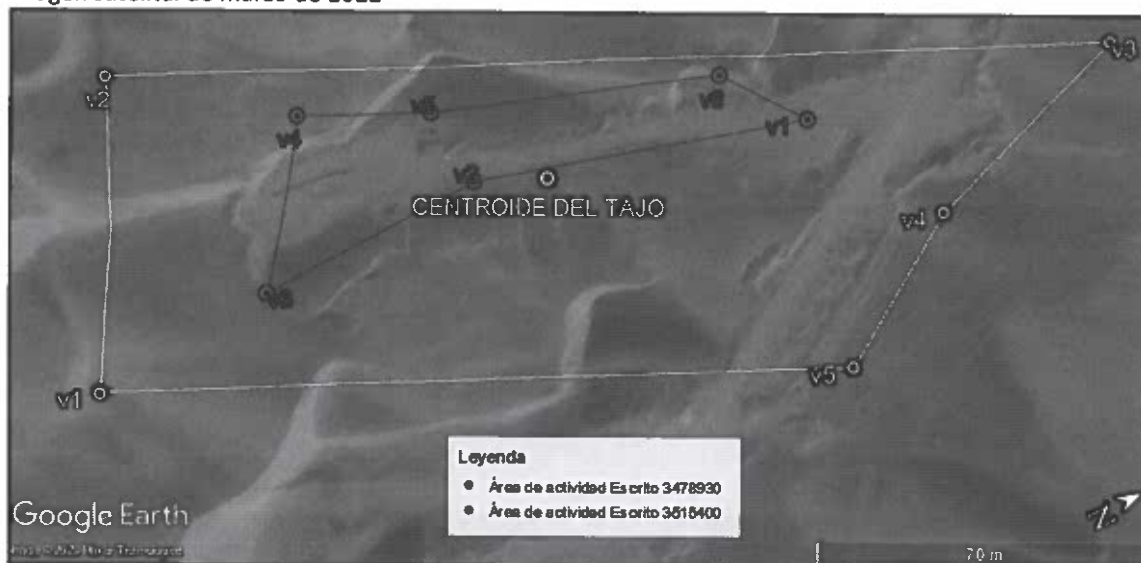
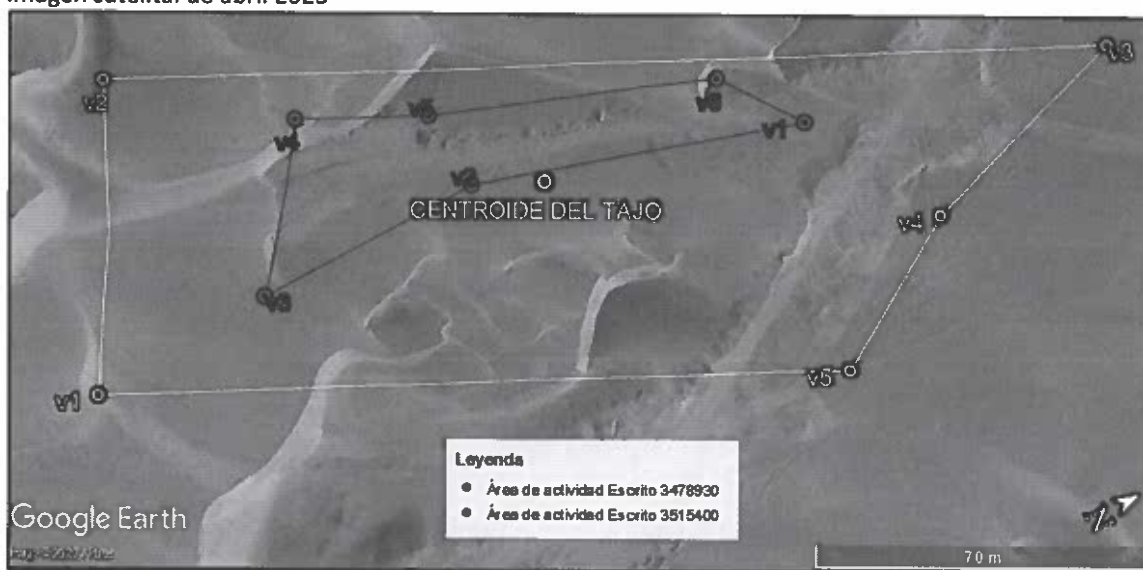
**Análisis.-** La minera informal no cumplió lo solicitado; asimismo, se advierte que lo argumentado es discrepante, toda vez que de acuerdo a imágenes de satélite se verifica la presencia de un área disturbada habilitada durante el año 2021, dentro del á. Asimismo, se advierte la modificación del área de cierre, lo cual no guarda relación con lo precisado por la minera informal. **NO ABSUELTA.**

Imagen satelital de marzo de 2021

Imagen satelital de noviembre de 2021

Imagen satelital de marzo de 2022

Imagen satelital de abril 2023

- b) En la evaluación geoespacial se evidencia que, el área de actividad de cierre no comprende toda la extensión del tajo declarado, ya que un sector del lado SO no ha sido considerado en la delimitación; por lo que se requiere que también sea considerado en la modificación del área de actividad minera.

**Análisis.-** De acuerdo a la información presentada en el plano N° 1, se advierte la modificación del área de cierre, el cual está conformado por cinco (05) vértices, y es más extensa respecto de la delimitación inicial, lo cual no guarda relación con el sustento de no modificar el área. **NO ABSUELTA.**
