**INFORME DE EVALUACIÓN N° 258 -2020-MINEM/DGAAH/DEAH**

Asunto : Evaluación del "*Plan de Rehabilitación del Sitio Impactado S0100 (Sitio 22)*", presentado por la Dirección General de Hidrocarburos del Ministerio de Energía y Minas

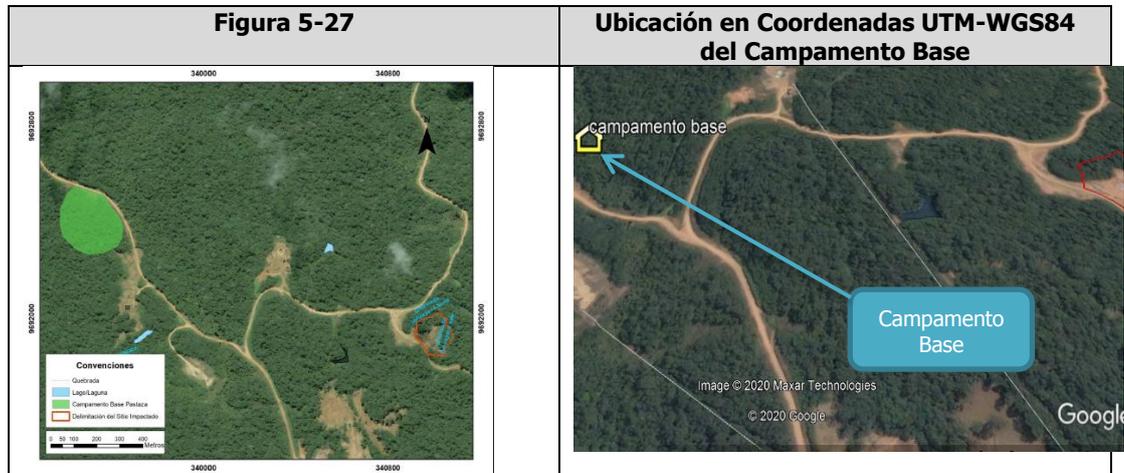
Figura 1
Incongruencia en la Ubicación de Campamento

- (i) Presentó la coordenada UTM-WGS84 (Este 339940 m y Norte 9692066 m) de ubicación del campamento base; sin embargo, dichas coordenadas no son congruentes con la ubicación graficada en la Figura 5-27. "Ubicación del Campamento Base" (Folio 473), conforme se aprecia a continuación:

Fuente: "Plan de Rehabilitación del Sitio Impactado S0100 (Sitio 22)" y elaborado por la DGAAH.
