RESOLUCIÓN DIRECTORAL N° 1809-2023-OEFA/DFAI

EXPEDIENTE N° : 1019-2020-OEFA/DFAI/PAS
ADMINISTRADO : AGROPECUARIA ROSSEL S.R.L.¹
UNIDAD FISCALIZABLE : PLANTA CAMPO VERDE
UBICACIÓN : DISTRITO CAMPO VERDE, PROVINCIA CORONEL
PORTILLO, DEPARTAMENTO UCAYALI
SECTOR : INDUSTRIA
RUBRO : ELABORACIÓN DE ACEITES Y GRASAS DE
ORIGEN VEGETAL Y ANIMAL
MATERIAS : RESPONSABILIDAD ADMINISTRATIVA
MULTA
ARCHIVO
REGISTRO DE ACTOS ADMINISTRATIVOS

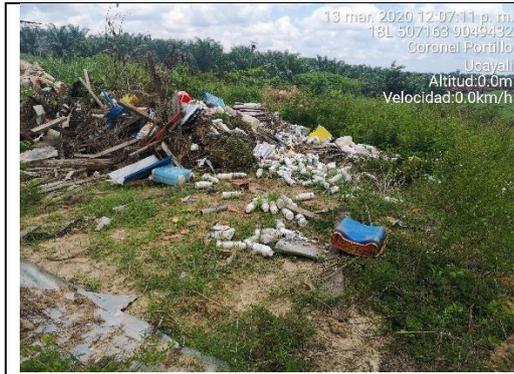
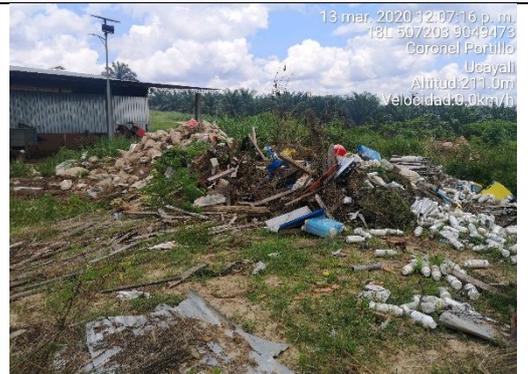
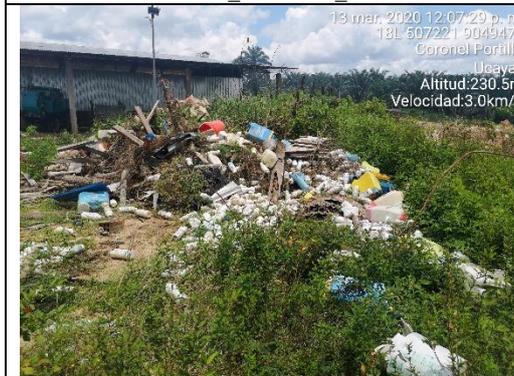
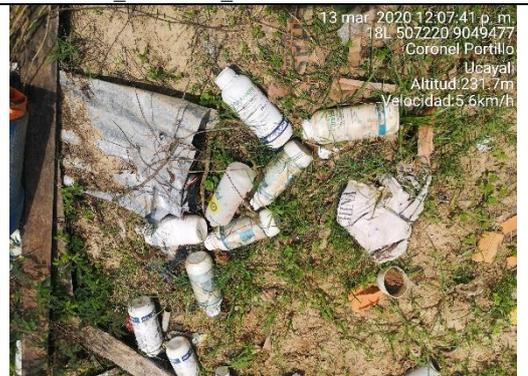
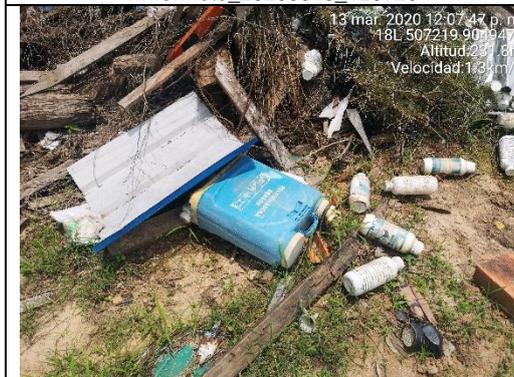
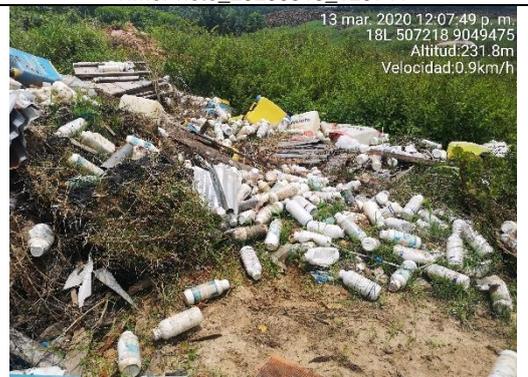
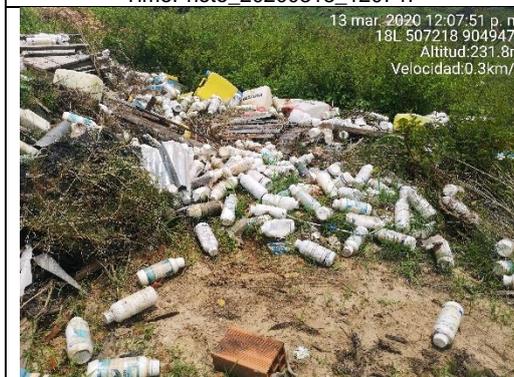
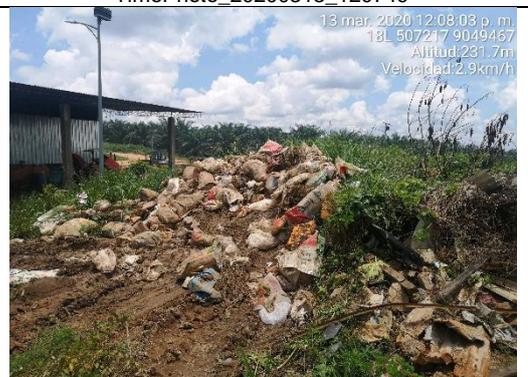
- b) Análisis del hecho imputado N° 1:
13. De acuerdo a lo consignado en el Acta de Supervisión¹¹ y en el Informe de Supervisión¹², durante la Supervisión Regular 2020 a la Planta Campo Verde, el equipo supervisor del OEFA verificó que el administrado genera residuos sólidos peligrosos, tales como: baldes impregnados de hidrocarburos, waypes impregnados con grasas, latas de pintura en desuso, envases de plástico en desuso de herbicidas agrícolas glyfonate, pulverizadoras en desuso para productos agrícolas; y, residuos no peligrosos, tales como material de desmonte, plásticos, madera, cartones y chatarra.

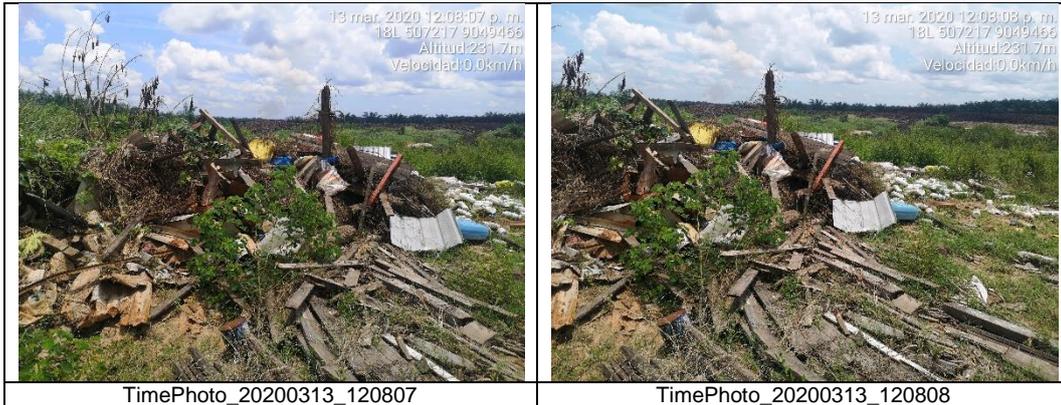
TimePhoto_20200313_120803

14. Al respecto, se le consultó al administrado sobre la disposición final de los residuos peligrosos que genera, a lo cual, manifestó que desde la puesta en marcha de la planta industrial hasta la actualidad, la Municipalidad Distrital de Campo Verde es la encargada de realizar la recolección, transporte y disposición final de los residuos sólidos, peligrosos y no peligrosos.

15. Asimismo, durante la supervisión se verificó que el administrado contrató a la EO-RS Consultores y Servicios Ambientales Ucayali S.A.C. (en adelante, CYSA) para la recolección, transporte y comercialización de chatarra. (Ver fotografías: TimePhoto_20200312_141053 y TimePhoto_20200312_141055).

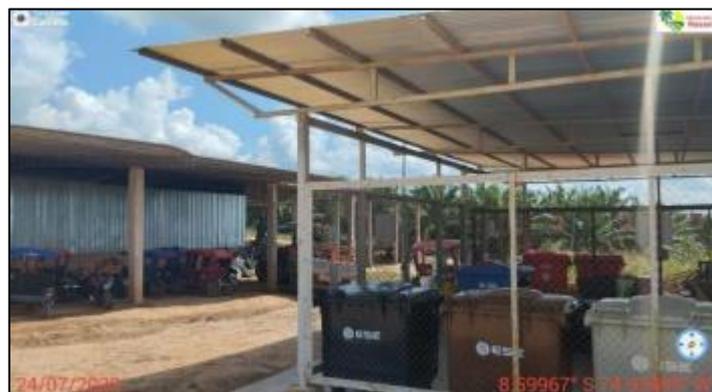
Fuente: Escrito de descargo II

27. Por otro lado, en su escrito de descargos II, el administrado indicó que para la disposición de los residuos de desmote se cuenta con el servicio de recojo, transporte y disposición final de la empresa CONSULTORES Y SERVICIOS AMBIENTALES UCAYALI S.A.C según Certificados de Servicios. Asimismo, adjuntó una fotografía fechada al 20 de julio del 2020 del lugar donde se almacenaba el desmote.

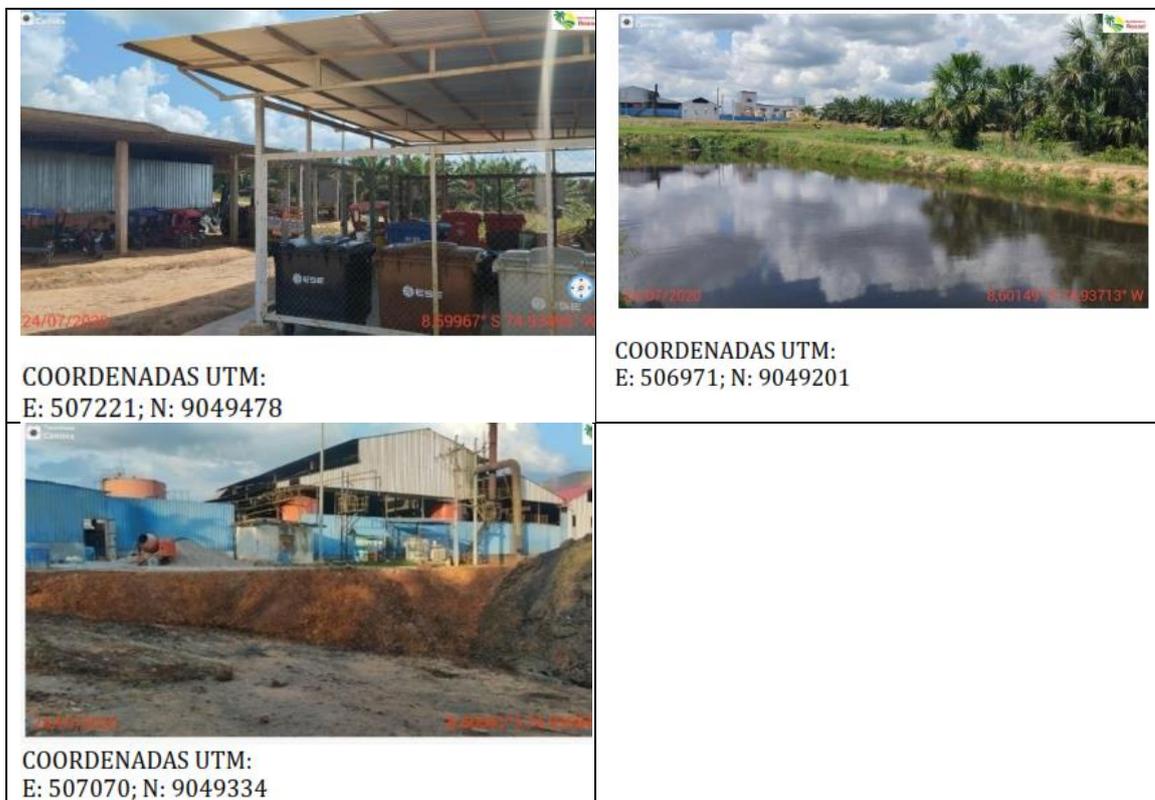
28. Asimismo, respecto a las áreas identificadas con acumulación de residuos sólidos el administrado remitió fotografías, a fin de acreditar que dichas áreas se encuentran libres de residuos sólidos:

29. Al respecto, de la revisión de las fotografías adjuntas por el administrado, se verifica que estas se encuentran fechadas al 24 de julio de 2020 y que se detallan las coordenadas UTM (E:507221; N: 9049478); (E:506971; N: 9049201) y (E:507070; N: 9049334), de las zonas que corresponderían a las áreas advertidas durante supervisión en los que se evidenció residuos sólidos peligrosos y no peligrosos. Dichas fotografías presentan áreas despejadas y libre de residuos sólidos peligrosos y no peligrosos; no obstante, cabe señalar que el administrado **no ha remitido medios probatorios (Constancias y/o certificados de disposición final)** a fin de acreditar que los residuos sólidos de desmonte hayan sido dispuestos por una EO-RS registrada ante el MINAM.

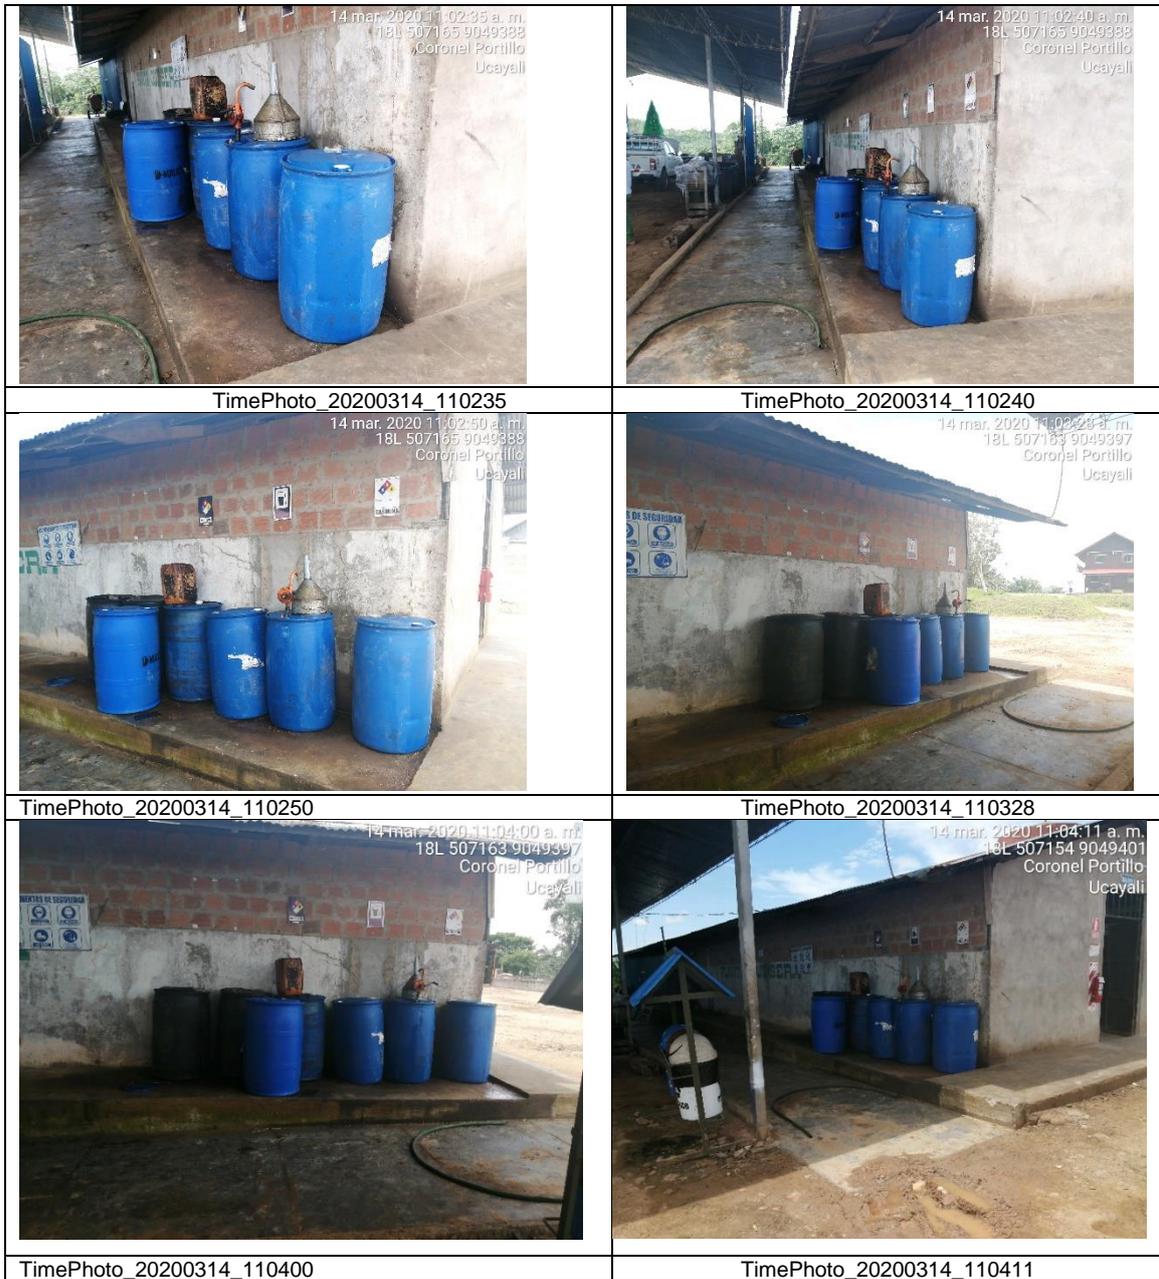
de capacidad de 250 galones cada uno que almacenan gasolina y Diesel.

31. Así también, la Autoridad Supervisora indicó en el numeral 33 del Informe de Supervisión, que el almacenamiento de combustibles y/o lubricantes debe realizarse en lugares ventilados, frescos, secos, independientes, con sistemas de contención, lejos de fuentes de calor, evitando la exposición directa a rayos solares y en contenedores debidamente rotulados¹⁹.
32. Posteriormente, mediante registro 2022-E01-083995 del 5 agosto 2022, el

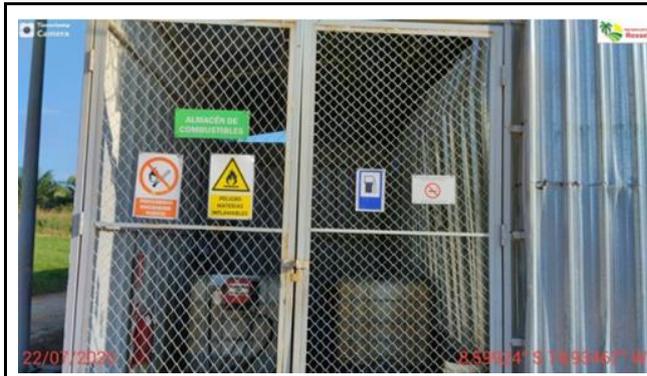
Vista el almacén de combustibles: el cual se encuentra con señalización de peligrosidad, identificación del área y restricción de fumar, así como la prohibición de ingreso a personas no autorizadas. El almacén se observa techado, cercado, con ventilación y cuenta con detector de humo

37. En su interior se aprecia parte de un muro de contención, que si bien expresamente las Fichas de Datos de Seguridad de combustibles (Diesel B5 y gasolina 90) no lo exigen, el administrado lo ha implementado como parte del área de combustibles. Asimismo, se observa el almacenamiento de diésel y gasolina, los cuales se encuentran sobre parihuelas, conforme se aprecia a continuación:

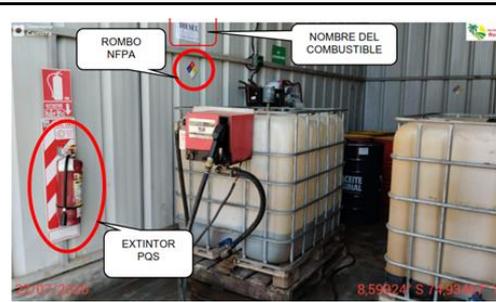
Vista del interior del almacén de combustibles, en el cual se aprecia un extintor. Cuenta con piso de concreto y se aprecia el almacenamiento de diesel, sobre parihuelas, el cual también dispone de señalización con rombo NFP.

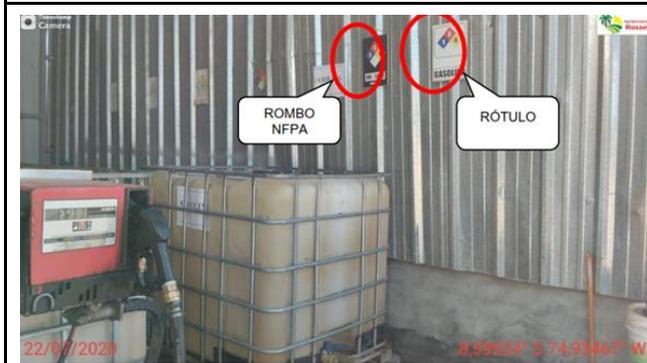
Vista del interior del almacén de combustibles, en el cual se aprecia el almacenamiento de gasolina y cuenta señalización con rombo NFPA.

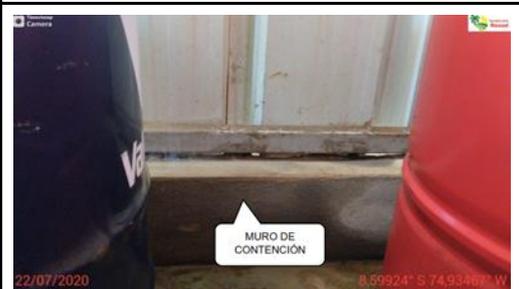
Vista del interior del almacén de combustibles, en el cual se aprecia parte del muro de contención implementado.

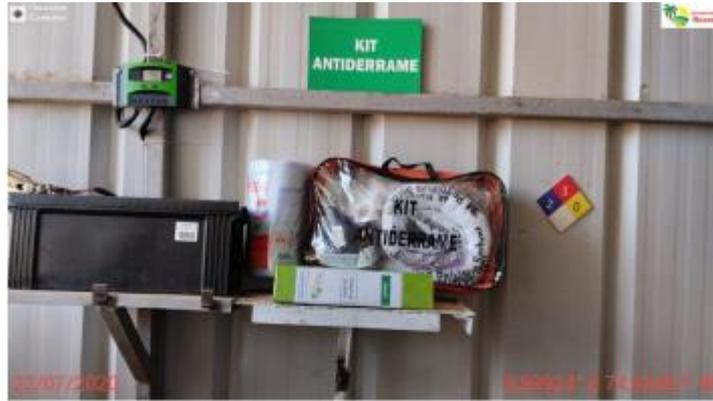
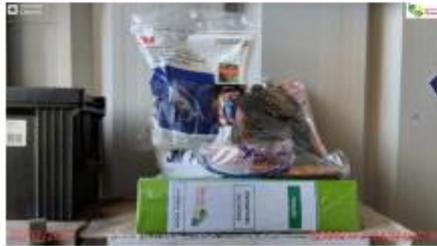
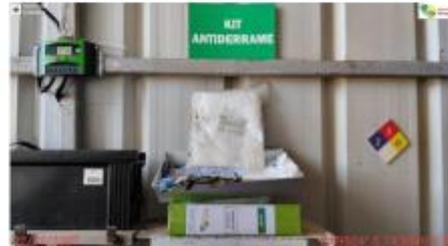
Figura 5. Kit antiderrame

Vista del Kit antiderrame (salchicha, paños absorbentes, bandeja antiderrame) EPPs (guantes, mascarilla, traje, lentes), el cual se encuentra dentro del almacén de combustibles.

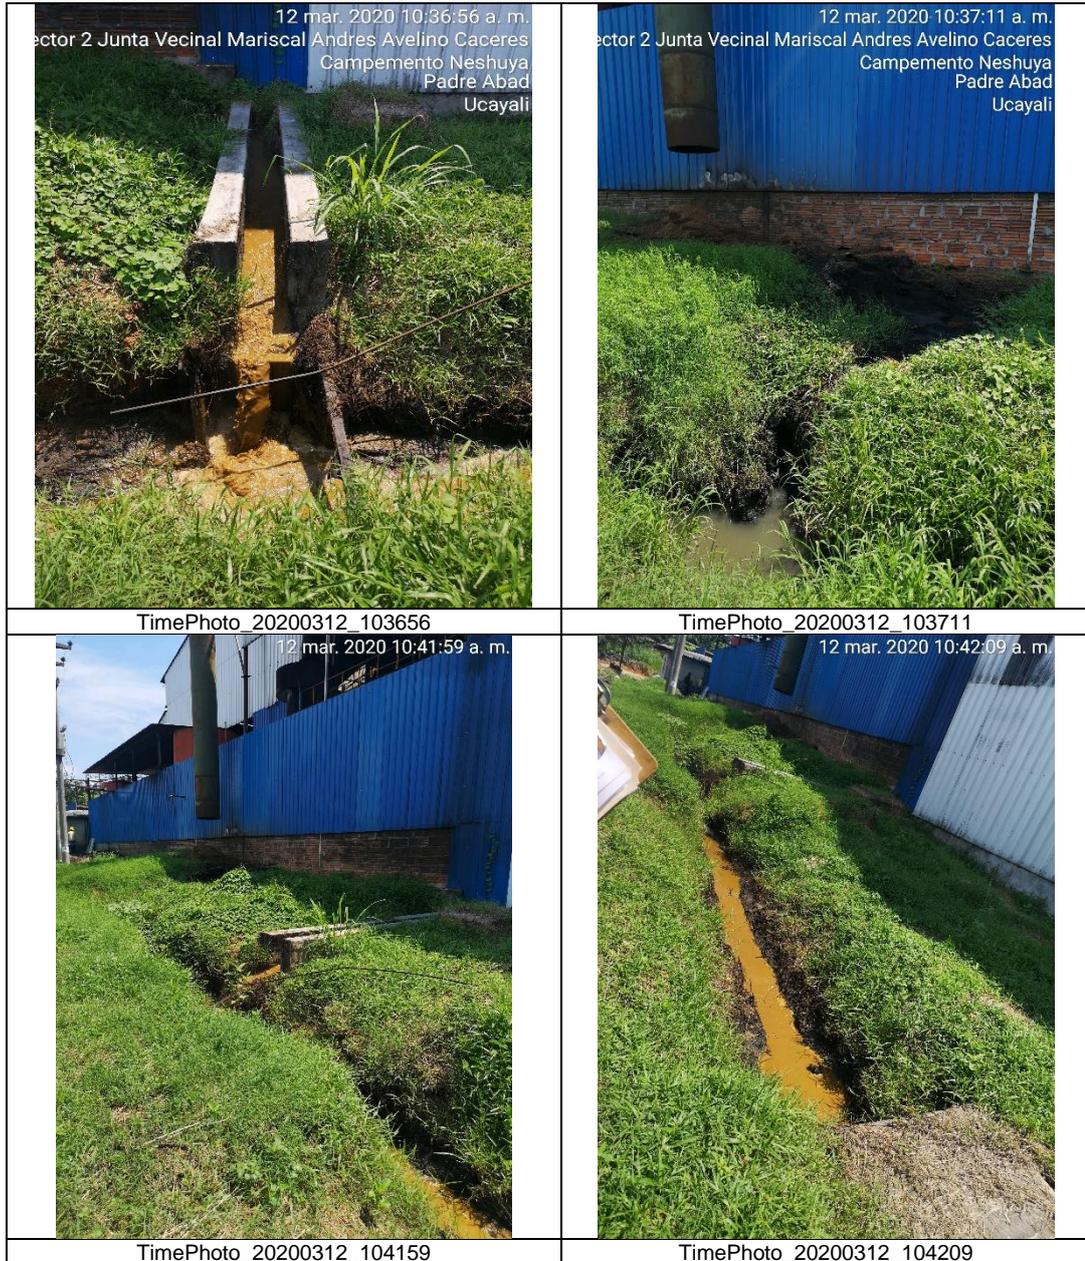
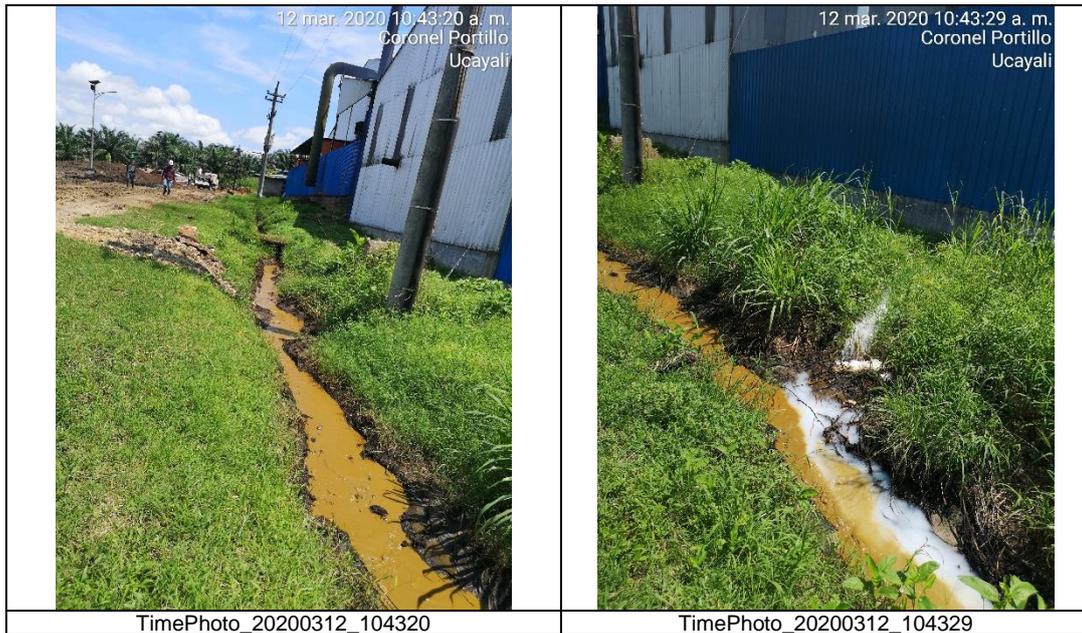
51. La Planta Campo Verde genera efluentes industriales resultantes del proceso de clarificación, los cuales son conducidos a un tricanter, que se conecta con un florentino aéreo (dividido en cuatro fases) el cual cuenta con una tubería en su base para la salida de efluentes. Sin embargo, al no estar operativo el tricanter, los efluentes pasan por una centrifuga, para separar la fase líquida (efluentes) de la sólida (lodos). De tal manera que los efluentes industriales (fase líquida) salen por la parte posterior de la planta, mediante una canaleta principal, que se une a un canal de suelo natural; mezclándose con seis (6) salidas independientes de efluentes industriales en paralelo de los procesos: i) Limpieza de equipos (mantenimiento), ii) Rebose de agua blanda de caldero, iii) Purga de caldero ACP, mezclado con ceniza, iv) Purga de caldero de refinería, v) Purga de torre de enfriamiento de refinería y vi) aguas de lavado de refinería.

52. Cabe mencionar que la mezcla de todos los efluentes recorre el canal de suelo natural hasta tres (3) pozas de almacenamiento en serie, las cuales tienen una capacidad de 5 625 m³ cada una, sin impermeabilización, donde los efluentes industriales pasan por medio de vasos comunicantes (rebose). Aunado a ello, se observó que el administrado realizó obras civiles (remoción de tierras), con el fin de implementar la cuarta y quinta poza de almacenamiento de efluentes industriales de similares características a las antes mencionadas, además, se evidenció el llenado de la cuarta poza de efluentes (a la mitad de la capacidad), producto del rebose y filtraciones de la tercera poza de almacenamiento de efluentes. Así también, se observó que las tres (3) primeras pozas de almacenamiento se encontraban colmatadas, al límite de su capacidad con filtraciones y descarga de efluentes (con coloración negruzca), hasta su vertimiento a la quebrada Abeluyo.

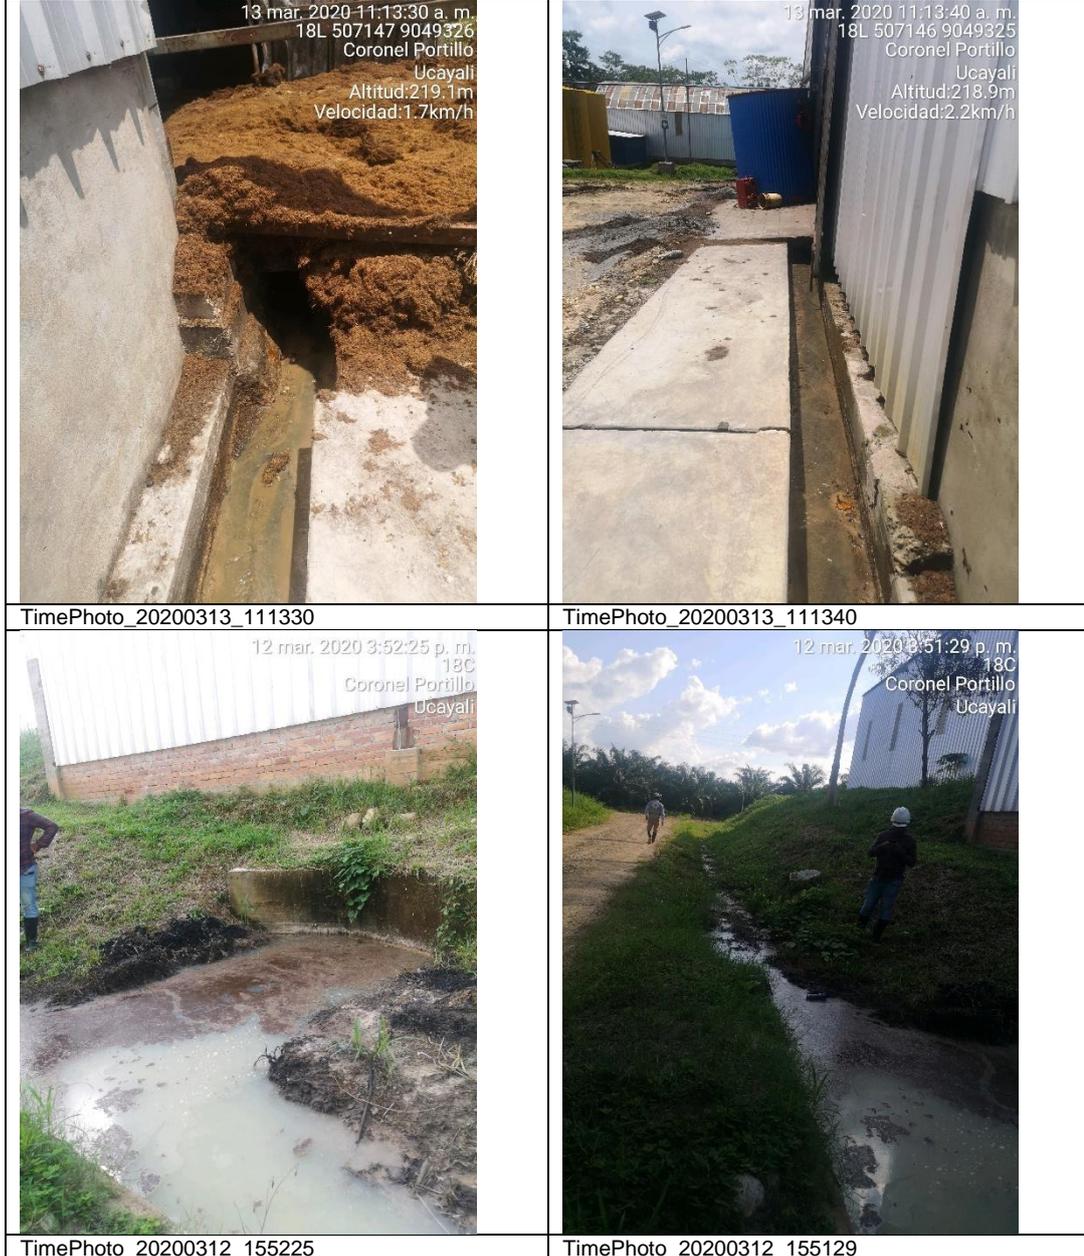
53. Por otro lado, se observó un canal fluvial- canaleta de concreto, que se ubica frente a la planta de refinación, hasta llegar a un tramo del suelo natural que ingresa por debajo de la nueva línea de jabones, mezclándose con efluentes domésticos. Luego esta mezcla cuenta con una poza de concreto de paso, siendo su salida por un canal

de suelo natural, que fluye hasta unirse con la quebrada Abeluyo, la cual a su vez fluye hacia una segunda quebrada, denominada Abelayoc, que se une al río Neshua, conforme se aprecia a continuación:

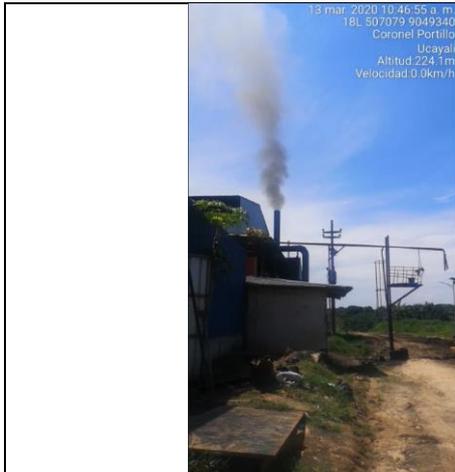
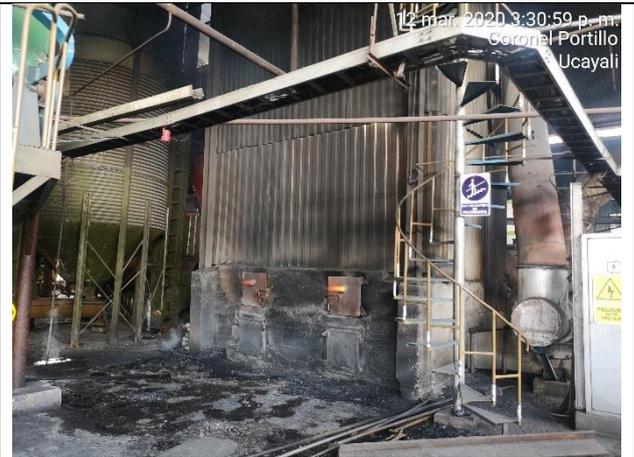
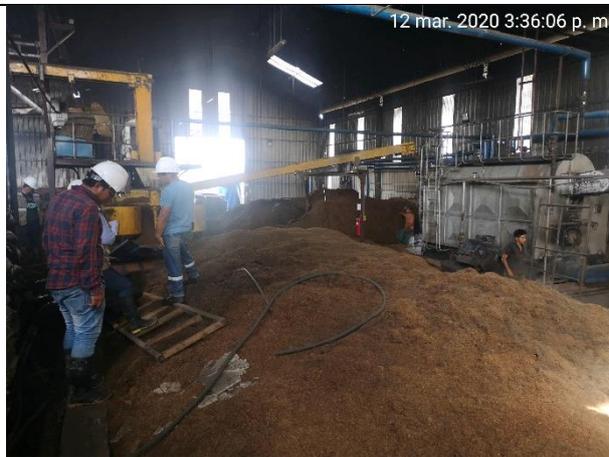
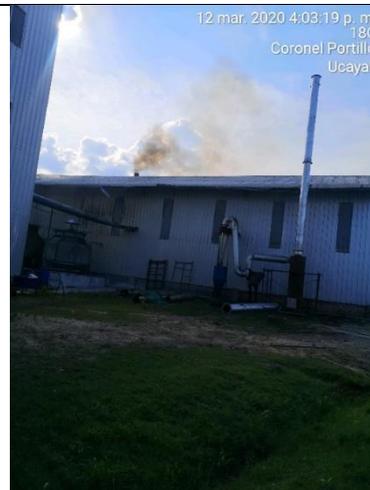
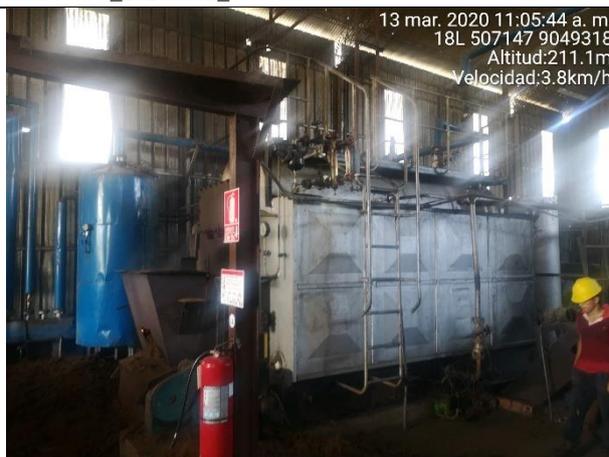
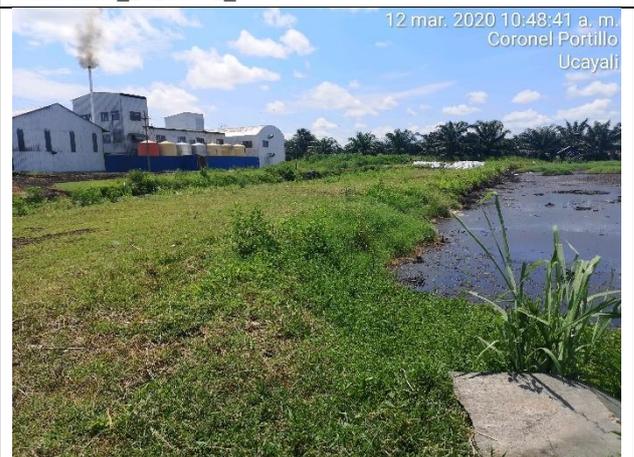
60. Asimismo, durante los tres (3) días que duró la supervisión, se verificó que las dos (2) calderas se encontraban operativas y en funcionamiento en todo momento, observándose emisiones de coloración negra provenientes de sus chimeneas de forma intermitente.

61. En ese sentido, de acuerdo a lo expuesto, la Autoridad Supervisora concluyó que el administrado realiza un inadecuado manejo de las emisiones que se generan en la Planta Campo Verde; toda vez que, durante la supervisión, se identificó que sus dos (2) calderas (de extracción y refinación de aceite de palma) no cuentan con un sistema de control de emisiones ni puntos de control (monitoreos).

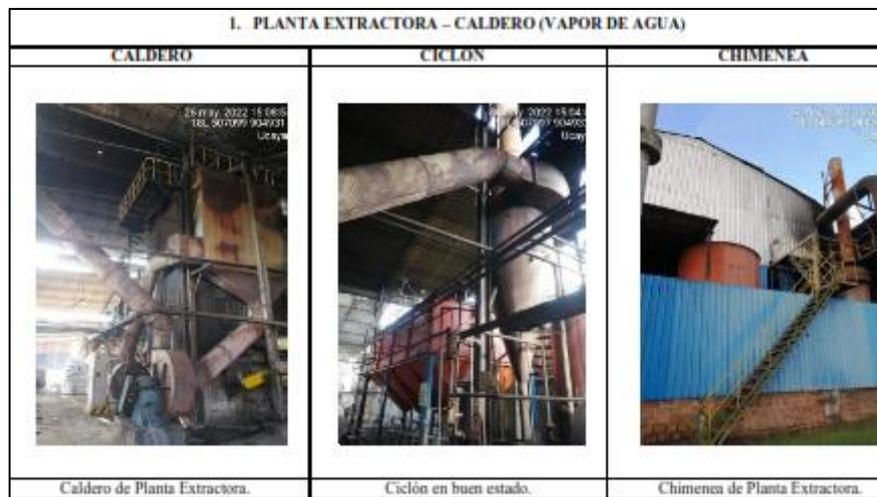
77. Respecto al caldero para extracción de aceite de palma (vapor de agua), se observa que cuenta con un ciclón de precipitación de partículas con fotografías fechadas del 26 de noviembre del 2022, no obstante, no se evidencia que cuente con un adecuado manejo de emisiones atmosféricas.

78. Así también, es preciso indicar que si bien el administrado señaló que una vez que termine la instalación del lavador de partículas del caldero de refinación, iniciará la implementación del lavador de partículas del caldero de extracción de aceite de palma, no ha demostrado que a la fecha, cuente con un adecuado manejo de las emisiones atmosféricas que se producen en el caldero de la planta extractora.

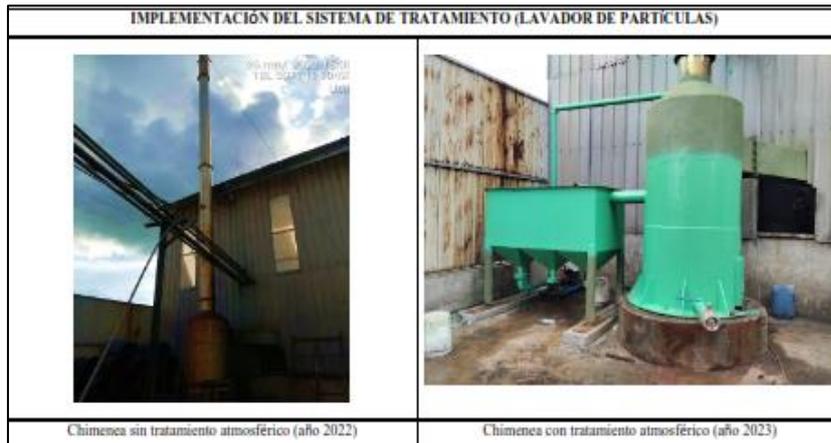
79. Por otro lado, con relación a la fotografía adjunta a su escrito de descargos, se visualiza un lavador de partículas que correspondería al caldero de refinería 1, sin embargo, la misma no se encuentra fechada y no se evidencia que se encuentre implementada a la chimenea, conforme se aprecia a continuación:

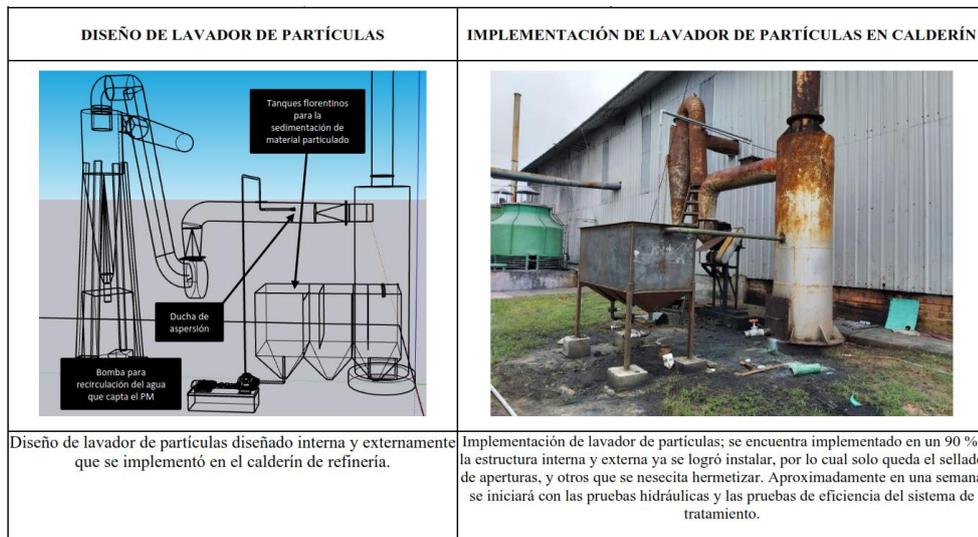
80. Respecto al caldero de refinación 2, el administrado señaló que su implementación se encuentra en un 90%, adjuntando como medio de prueba una fotografía de la implementación del lavador de partículas, la misma que no se encuentra fechada. Asimismo, indicó que la estructura interna y externa se ha instalado, quedando pendiente el sellado de aperturas, y otros que se necesita hermetizar. Indica que aproximadamente en una semana se iniciará con las pruebas hidráulicas y las pruebas de eficiencia del sistema de tratamiento.

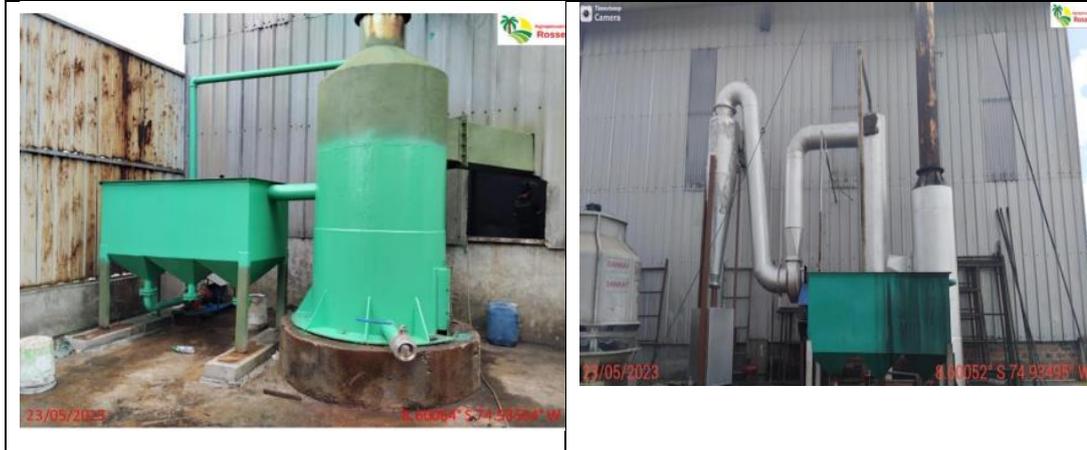
encuentra implementado; en consecuencia, corresponde desvirtuar los argumentos y medios probatorios presentados por el administrado en este extremo.

111. Por tanto, a la fecha, el administrado no ha acreditado que realiza un adecuado manejo de las emisiones atmosféricas generadas producto de su actividad industrial, en consecuencia, corresponde desestimar lo alegado por el administrado en este extremo.
112. De acuerdo a lo expuesto y actuado en el expediente, se advierte que el administrado no realiza un adecuado manejo ambiental de los efluentes industriales y emisiones que se generan en la Planta Campo Verde como resultado de su actividad industrial.
113. Dicha conducta configura la infracción imputada en el numeral 3 de la Tabla N° 1 de la Resolución Subdirectorial; por lo que, **corresponde declarar la responsabilidad del administrado en el presente extremo del PAS.**
