**RESOLUCIÓN DIRECTORAL N° 01552-2022-OEFA/DFAI**

**EXPEDIENTE N°** : 1067-2020-OEFA/DFAI/PAS  
**ADMINISTRADO** : KALLPA GENERACION S.A.<sup>1</sup>  
**UNIDAD FISCALIZABLE** : CENTRAL TERMOELÉCTRICA LAS FLORES  
**UBICACIÓN** : DISTRITO DE CHILCA, PROVINCIA DE CAÑETE,  
DEPARTAMENTO DE LIMA  
**SECTOR** : ELECTRICIDAD  
**MATERIAS** : RESPONSABILIDAD ADMINISTRATIVA SIN MEDIDA  
CORRECTIVA  
REGISTRO DE ACTOS ADMINISTRATIVOS  
MULTA

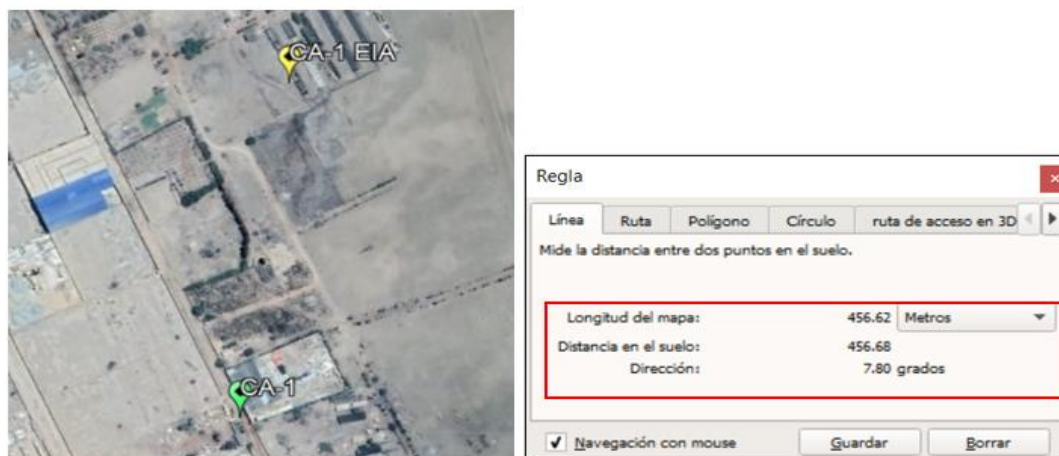
**Imagen N° 1. Comparación de la ubicación de los puntos de monitoreo CA-1 EIA (Urb. San Hilarión) y CA-1**

35. Sobre el particular, con el uso del programa informático Google Earth se verificó que el punto de monitoreo denominado “CA-1”, que fue consignado en los Informes de Monitoreo Ambiental presentados por el administrado, difiere en 456 metros aproximadamente respecto de la ubicación del punto de monitoreo denominado “Urb. San Hilarión” establecido en el EIA. Dicha diferencia se muestra en la Imagen 1, conforme al siguiente detalle:

**Nota.** Con base en las imágenes satelitales del programa informático Google Earth.

📍 **CA-1 EIA:** Punto de monitoreo de calidad de aire establecido en el EIA de la CT Las Flores. Coordenada UTM WGS84 8616073 N 312887 E.
