Organismo de  
Evaluación y  
Fiscalización Ambiental

## RESOLUCIÓN DIRECTORAL N° 01537-2023-OEFA/DFAI

**EXPEDIENTE N°** : 0109-2022-OEFA/DFAI/PAS  
**ADMINISTRADO** : ANABI S.A.C.<sup>1</sup>  
**UNIDAD FISCALIZABLE** : ANABI  
**UBICACIÓN** : DISTRITOS DE QUIÑOTA, PROVINCIA DE  
CHUMBIVILCAS, DEPARTAMENTO DE CUSCO  
**SECTOR** : MINERÍA  
**MATERIA** : RECURSO DE RECONSIDERACIÓN

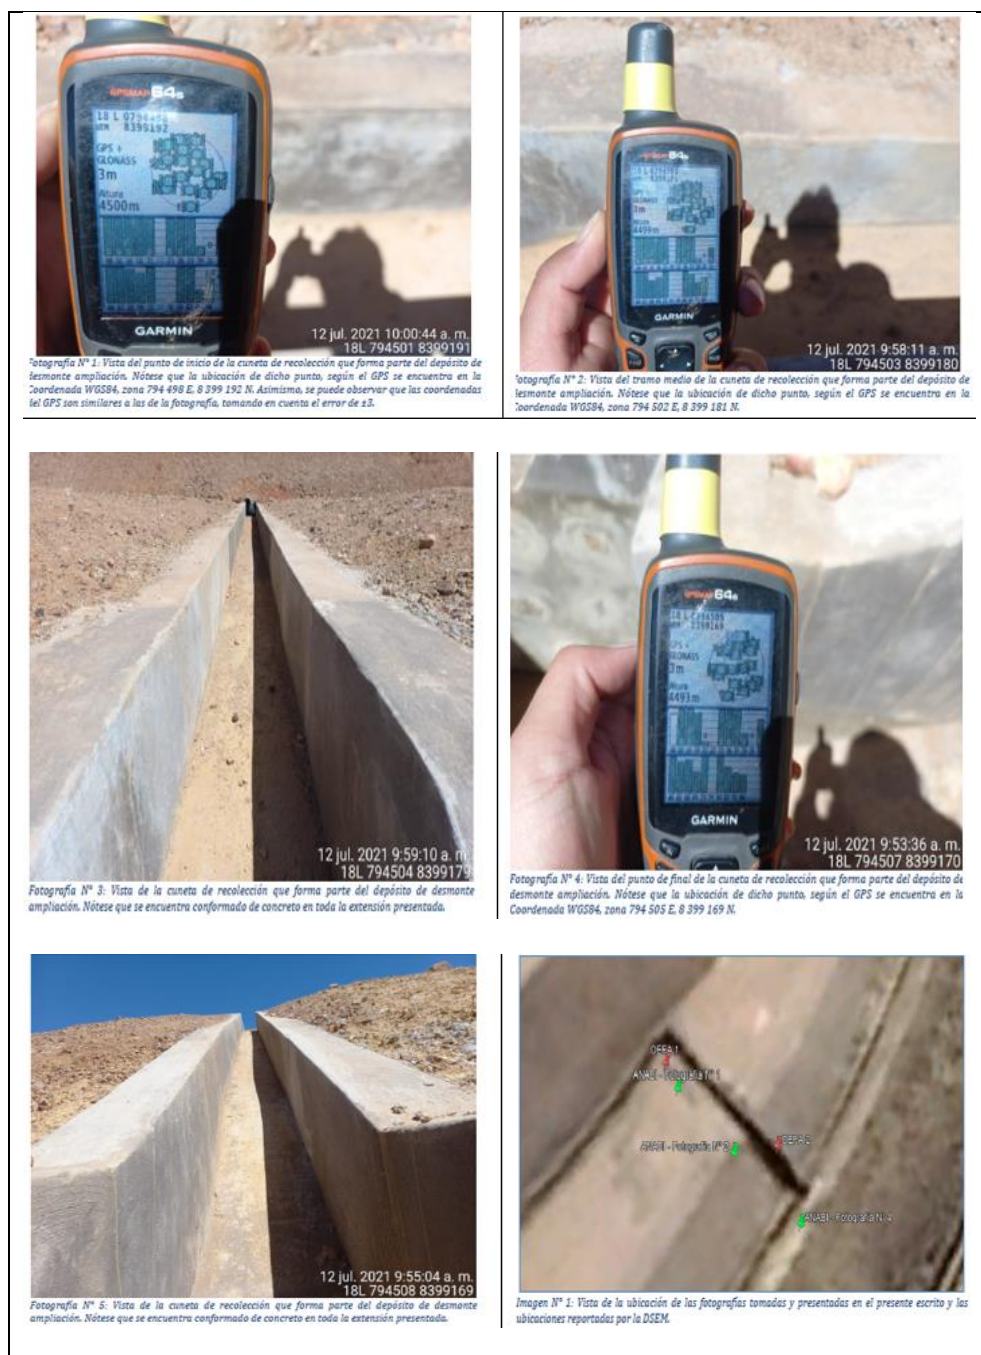
- xi) Las fotografías presentadas en el presente escrito (viñetas en verde) son de la cuneta de recolección al cual hace mención la DSEM, identificada con coordenadas (viñetas de rojo). Siendo así queda acreditado que la cuneta de recolección de concreto implementada, corresponde al canal observado durante la supervisión diciembre 2020. En ese sentido, además de las ordenes de trabajo presentada en el recurso de reconsideración, las fotografías tomadas el 12 de julio de 2021, acreditan que la cuneta de recolección fue implementada antes del inicio del PAS.
- xii) Respecto a las cajas colectoras, para una mayor ubicación y entendimiento, se procederá a identificar cada una de ellas en el siguiente plano:

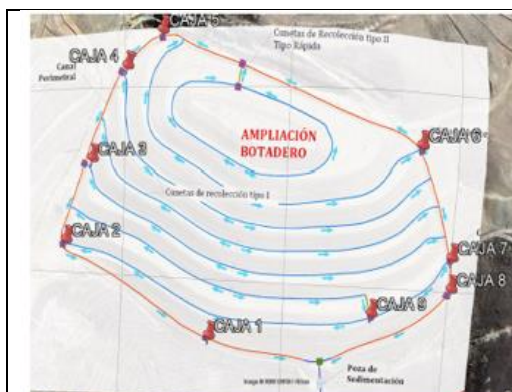
Imagen N° 2: Vista e identificación de las cajas colectoras que forman parte de las infraestructuras de la estabilidad hidráulica del depósito de desmonte ampliación, con la denominación utilizada, se reconocerán mejor las evidencias que se presentan en adelante. Fuente del Plano: Primera Modificación del PCM 2015.

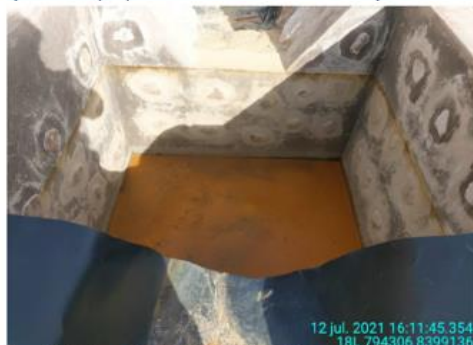
Fotografía N° 7: Vista de la caja colectora N° 1, la cual forma parte del depósito de desmonte ampliación. Nótese que se encuentra conformado de acuerdo a lo establecido al instrumento de gestión ambiental.

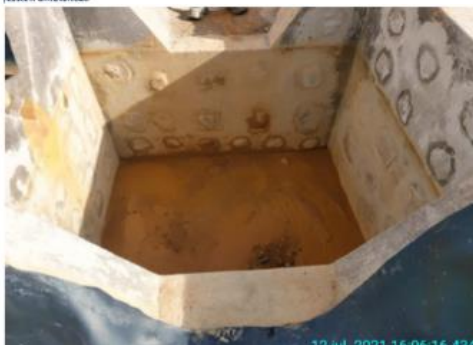
Fotografía N° 9: Vista de la caja colectora N° 2, la cual forma parte del depósito de desmonte ampliación. Nótese que se encuentra conformado de acuerdo a lo establecido al instrumento de gestión ambiental.

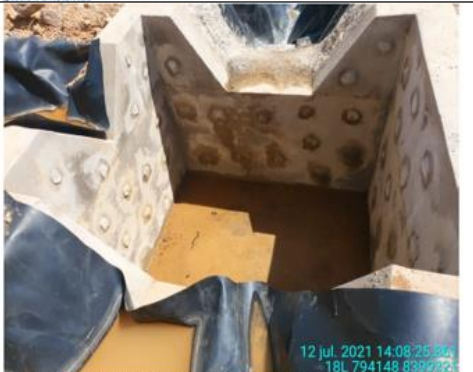
Fotografía N° 11: Vista de la caja colectora N° 3, la cual forma parte del depósito de desmonte ampliación. Nótese que se encuentra conformado de acuerdo a lo establecido al instrumento de gestión ambiental.

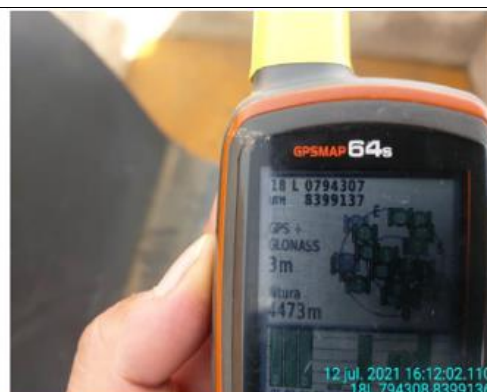
Fotografía N° 6: Vista de la caja colectora N° 1, la cual forma parte del depósito de desmonte ampliación. Nótese que la ubicación de dicho punto, según el GPS se encuentra en la Coordenada WGS84, zona 794 307 E, 8 399 137 N.

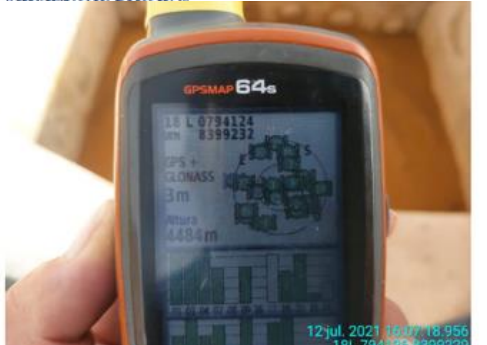
Fotografía N° 8: Vista de la caja colectora N° 2, la cual forma parte del depósito de desmonte ampliación. Nótese que la ubicación de dicho punto, según el GPS se encuentra en la Coordenada WGS84, zona 794 124 E, 8 399 232 N.

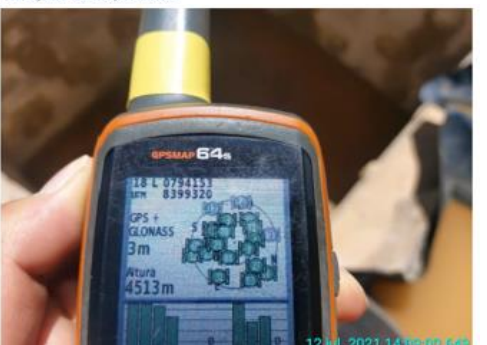
Fotografía N° 10: Vista de la caja colectora N° 3, la cual forma parte del depósito de desmonte ampliación. Nótese que la ubicación de dicho punto, según el GPS se encuentra en la Coordenada WGS84, zona 794 153 E, 8 399 230 N.

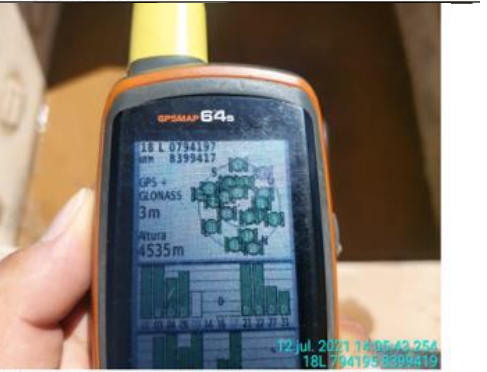
Fotografía N° 12: Vista de la caja colectora N° 4, la cual forma parte del depósito de desmonte ampliación. Nótese que la ubicación de dicho punto, según el GPS se encuentra en la Coordenada WGS84, zona 794 197 E, 8 399 417 N.

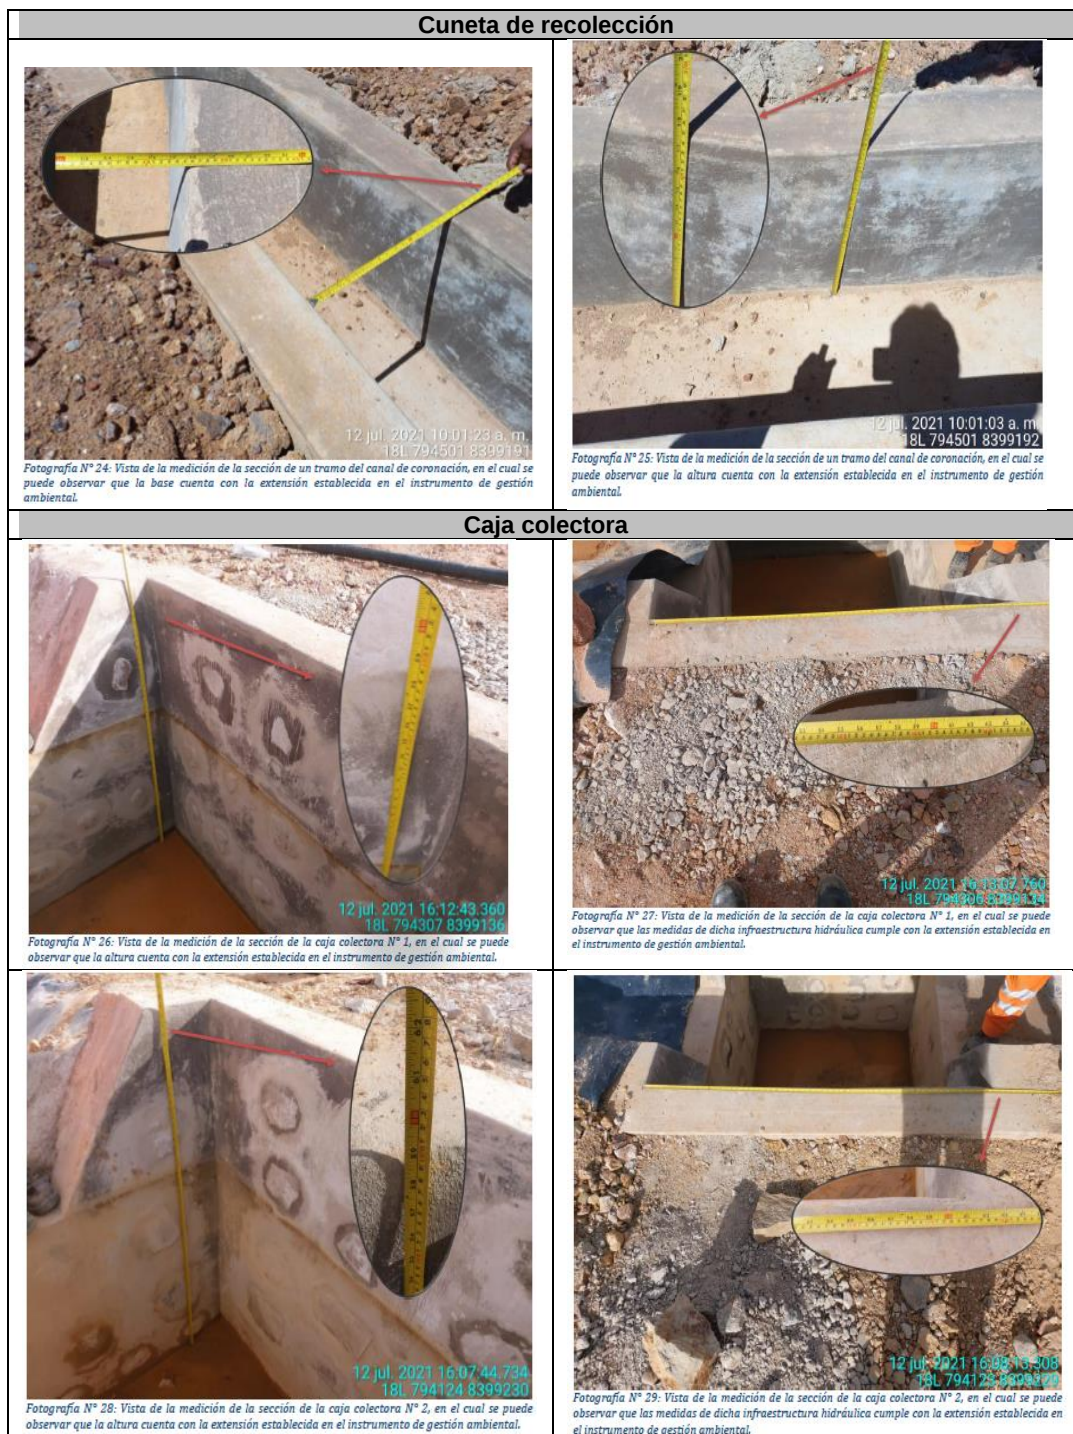
- xiii) De las imágenes presentadas, se puede observar la existencia e implementación del tramo 6 de la cuneta, de las 8 cajas colectoras Tipo I y el recubrimiento de concreto de 1 caja colectoras, que corresponden a la infraestructura que es materia de análisis en el presente PAS, asimismo, se ha demostrado que dicha infraestructura es conforme a lo previsto en su instrumento de gestión ambiental. Asimismo, se realizó la medición de las secciones de la cuneta de recolección y de las cajas colectoras:

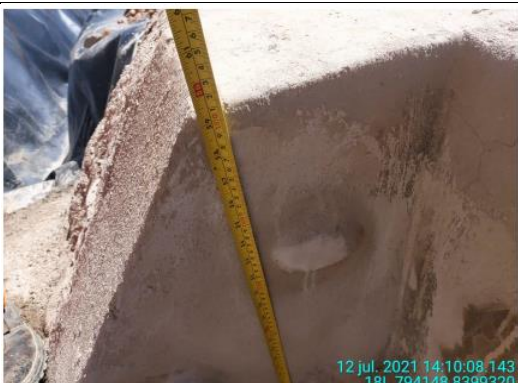
Fotografía N° 30: Vista de la medición de la sección de la caja colectora N° 3, en el cual se puede observar que la altura cuenta con la extensión establecida en el instrumento de gestión ambiental.

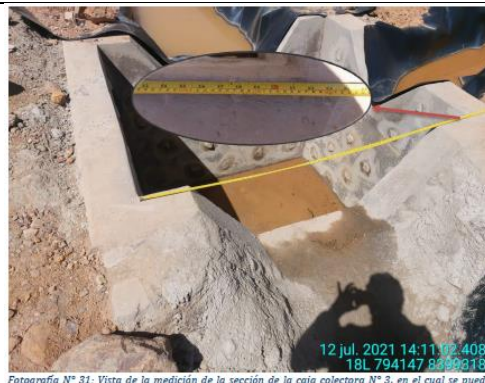
Fotografía N° 31: Vista de la medición de la sección de la caja colectora N° 3, en el cual se puede observar que las medidas de dicha infraestructura hidráulica cumple con la extensión establecida en el instrumento de gestión ambiental.

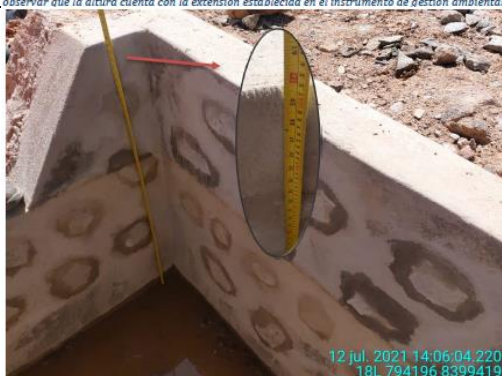
Fotografía N° 32: Vista de la medición de la sección de la caja colectora N° 4, en el cual se puede observar que la altura cuenta con la extensión establecida en el instrumento de gestión ambiental.

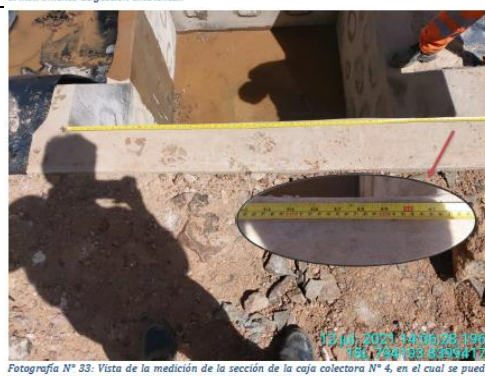
Fotografía N° 33: Vista de la medición de la sección de la caja colectora N° 4, en el cual se puede observar que las medidas de dicha infraestructura hidráulica cumple con la extensión establecida en el instrumento de gestión ambiental.

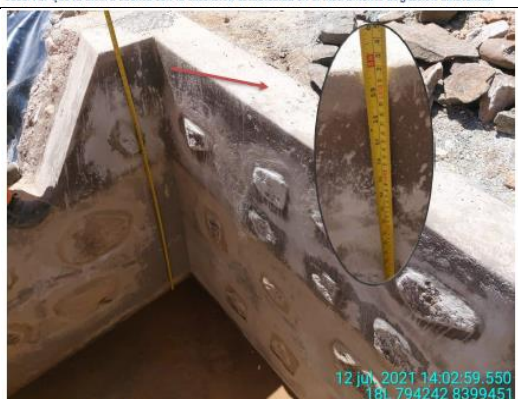
Fotografía N° 34: Vista de la medición de la sección de la caja colectora N° 5, en el cual se puede observar que la altura cuenta con la extensión establecida en el instrumento de gestión ambiental.

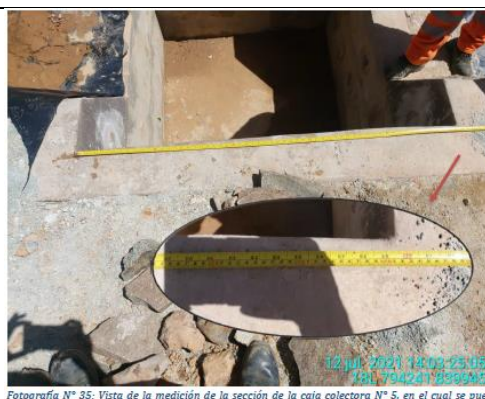
Fotografía N° 35: Vista de la medición de la sección de la caja colectora N° 5, en el cual se puede observar que las medidas de dicha infraestructura hidráulica cumple con la extensión establecida en el instrumento de gestión ambiental.

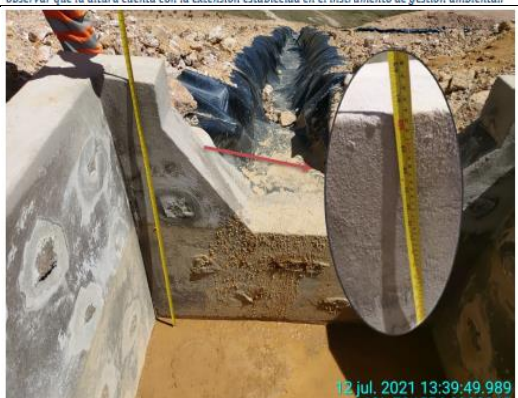
Fotografía N° 36: Vista de la medición de la sección de la caja colectora N° 6, en el cual se puede observar que la altura cuenta con la extensión establecida en el instrumento de gestión ambiental.

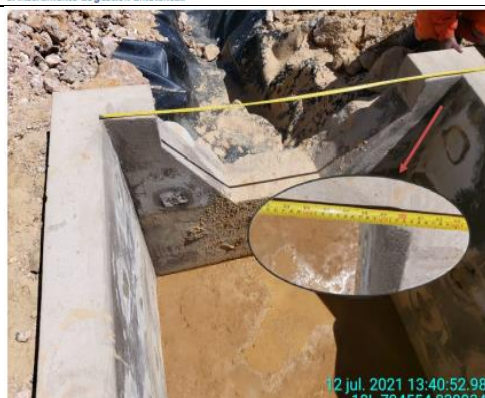
Fotografía N° 37: Vista de la medición de la sección de la caja colectora N° 6, en el cual se puede observar que las medidas de dicha infraestructura hidráulica cumple con la extensión establecida en el instrumento de gestión ambiental.

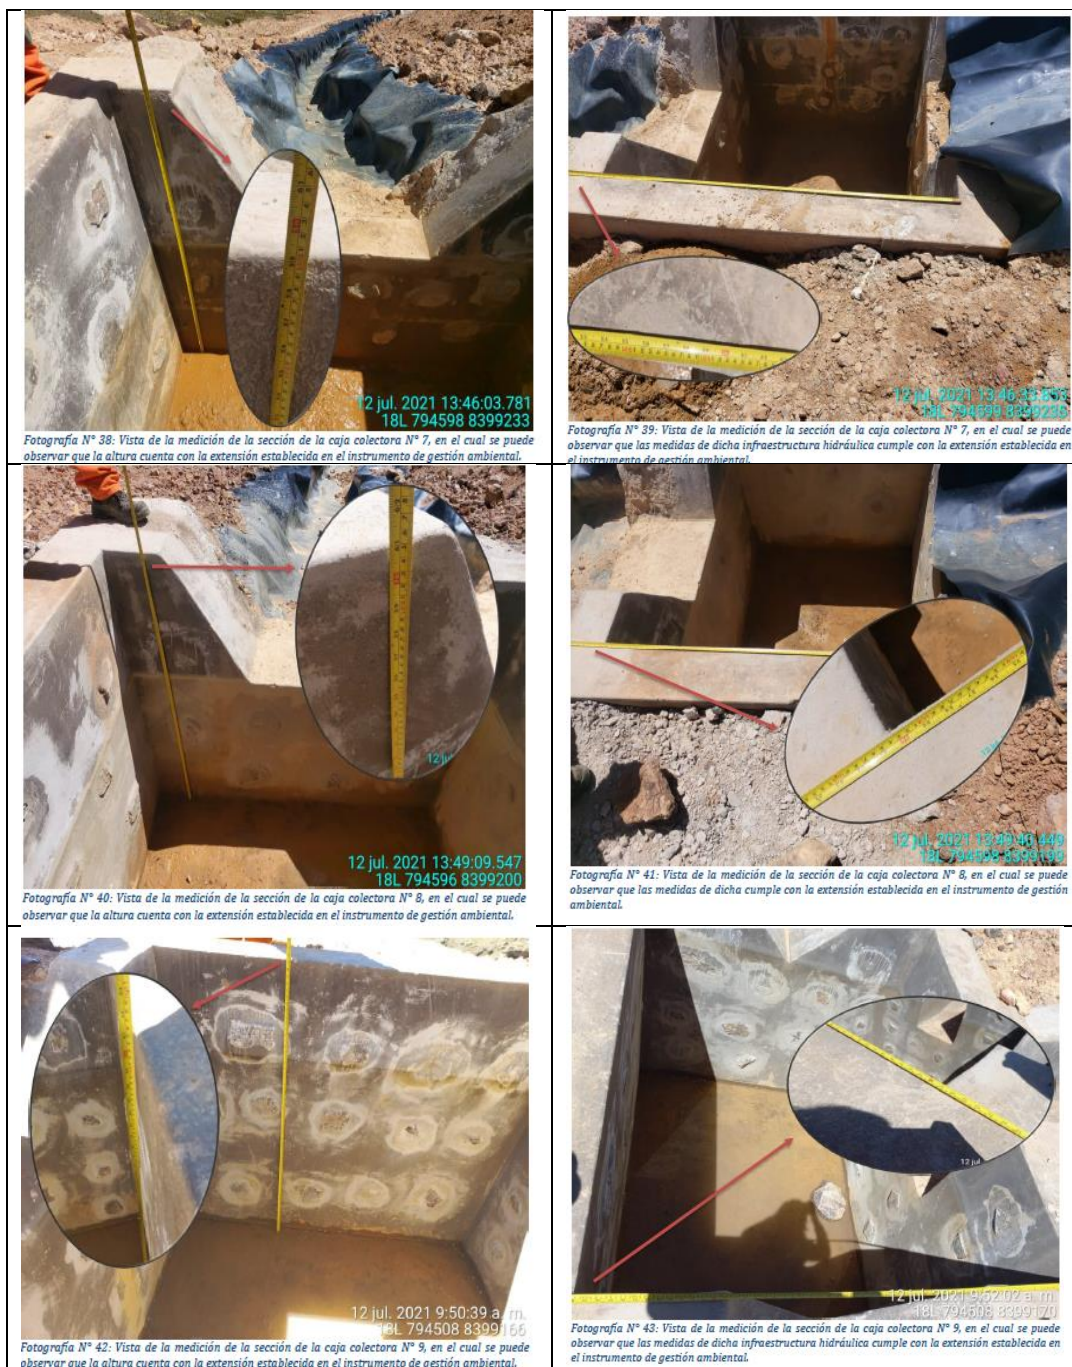
- xiv) De las fotografías presentada se observa la cuneta de recolección y las nueve (09) cajas colectoras las cuales cumplen con las secciones previstas en el instrumento de gestión ambiental.
- xv) Se reitera que subsano la conducta infractora antes del inicio del PAS.

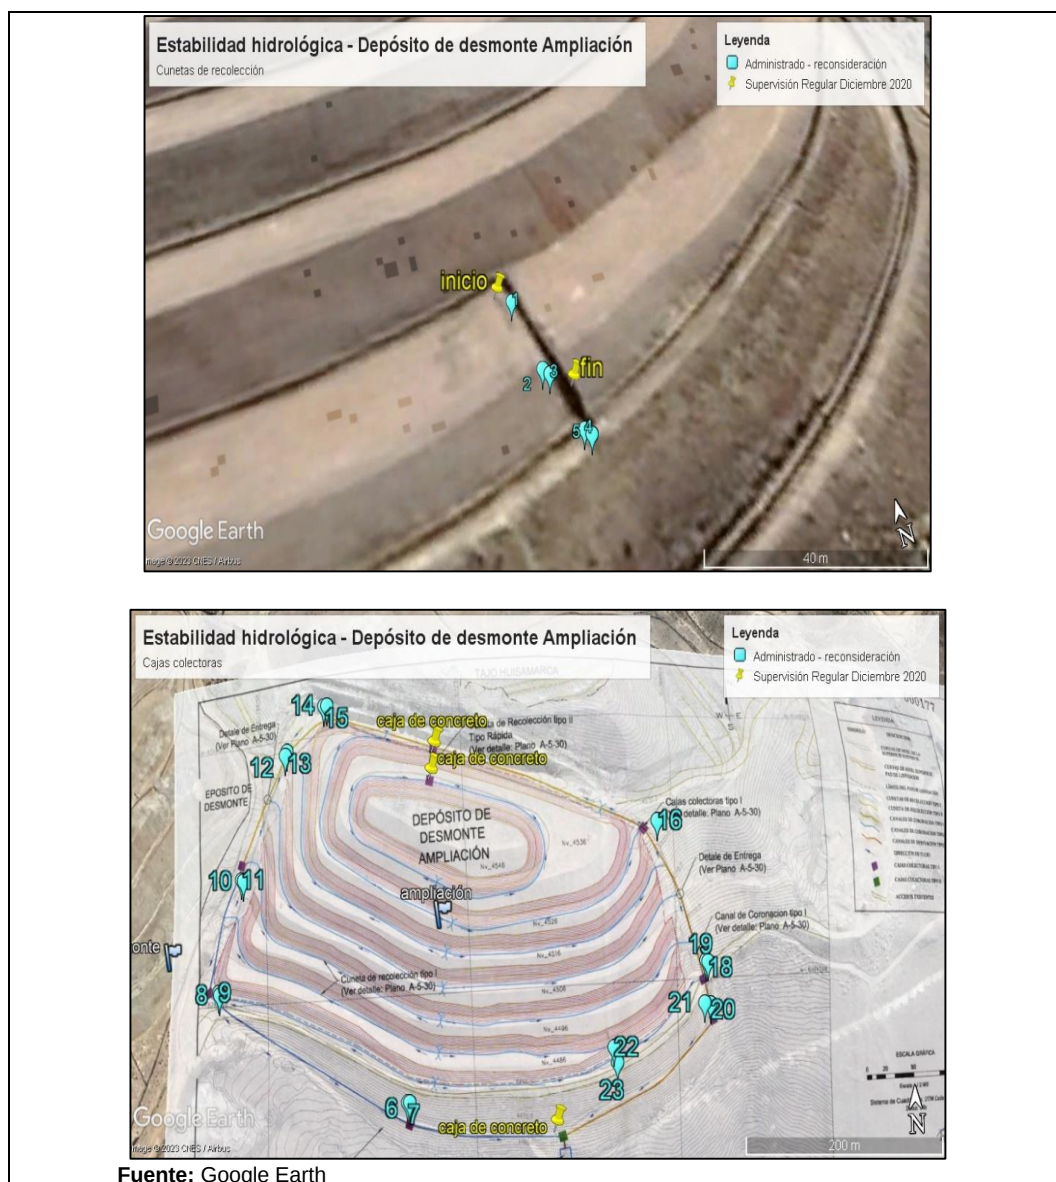
36. De la georreferenciación de las coordenadas establecidas en el registro fotográfico se advierte que la cuneta (canal) de recolección y las pozas colectoras se han implementado en la ubicación establecida en la Modificación del Plan de Cierre de Minas de la unidad minera Anabi aprobado mediante Resolución Directoral N° 505-2015-MEM-DGAAM del 30 de diciembre de 2015 presentado por Anabi S.A.C., (en adelante, **MPCM Anabi 2015**), de acuerdo a la Lámina N° 037-05-08a: Ampliación del Depósito de Desmonte – Estabilidad Hidrológica – Planta.

37. Asimismo, del registro fotográfico presentado por el administrado se evidencia que la cuneta de recolección es de concreto y la caja colectora es de mampostería de piedra con concreto de acuerdo a lo establecido en la MPCM Anabi 2015, y finalmente respecto a las dimensiones, se evidencia que se ha implementado de acuerdo a lo establecido en su instrumento de gestión ambiental; por lo que, se evidencia que el administrado ha implementado la cuneta de recolección y las cajas colectoras de acuerdo a lo establecido en su instrumento de gestión ambiental.

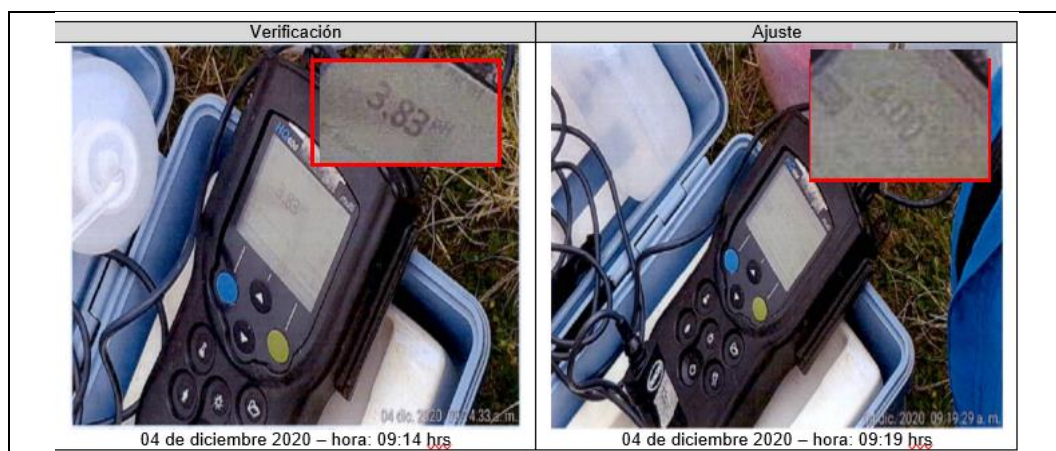
Fuente: Acta de Supervisión Regular diciembre 2020

45. En ese sentido, respecto al párrafo 145 de la Resolución Directoral N° 01993-2022-OEFA/DFAI se precisa que primero se realiza la verificación del *Buffer* 4.01 teniendo una lectura de 3.83 (imagen izquierda) dicho valor fue consignado en la "Hoja de Verificación y Ajuste de Equipo Multiparámetro" del Acta de la Supervisión Regular Diciembre 2020, luego se procedió a realizar el ajuste con *Buffer* 4.01 (imagen derecha), el cual posterior a realizar el ajuste con los *Buffers* 7.00 y 10.01 donde se obtuvo una pendiente final de -57.1 representando un 97% de ajuste del equipo dando la conformidad del ajuste (OK), de acuerdo al siguiente detalle:

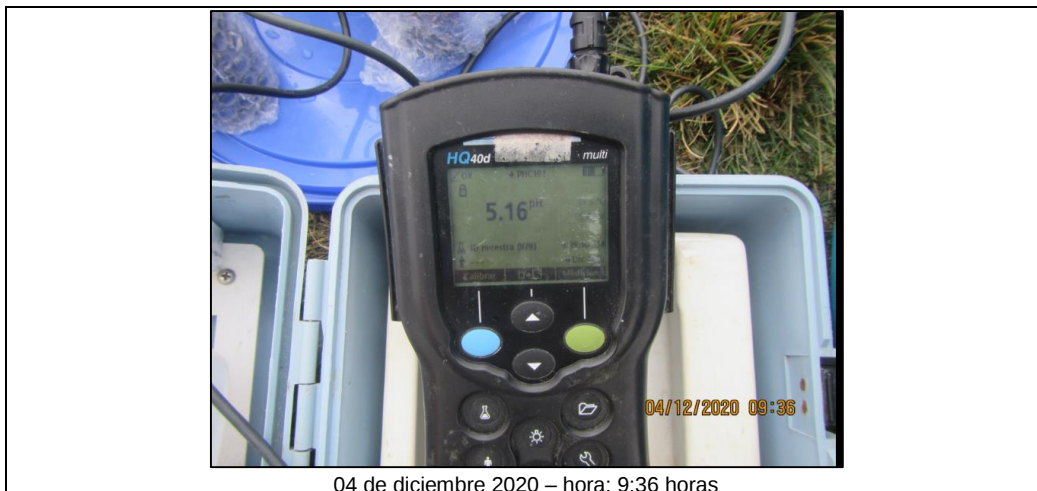
04 de diciembre 2020 – hora: 9:36 horas

47. Ahora, de forma referencial durante la toma de muestra en el punto QCH-A el 04 de diciembre de 2020 se realizó la medición con un papel indicador de pH de acuerdo al siguiente detalle:

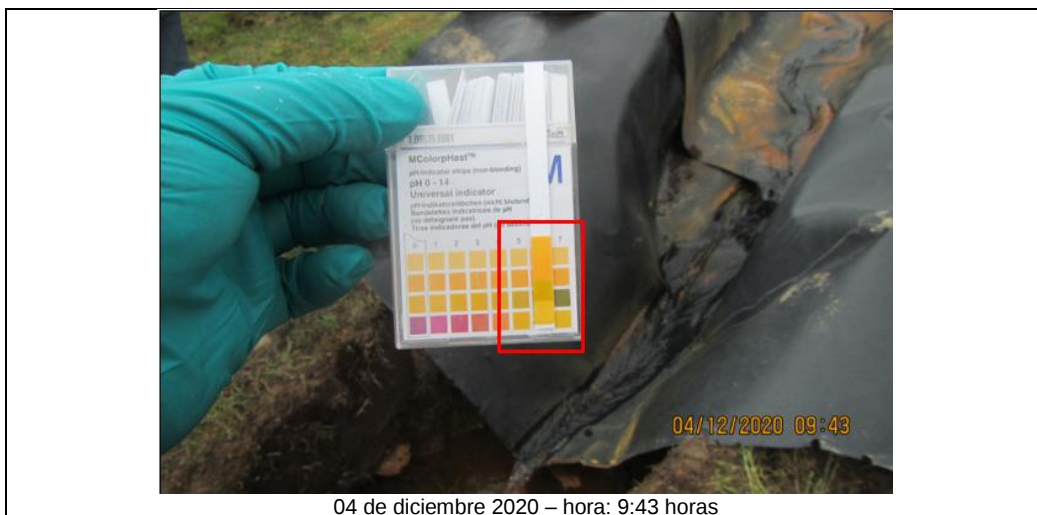
04 de diciembre 2020 – hora: 9:43 horas

48. Como se advierte, presenta una proximidad a las tonalidades de valor de pH 5, lo cual verifica de forma referencial la acidez de la muestra QCH-A. En ese sentido, en base a que se ha realizado la verificación de pH, seguido del ajuste dando conformidad al proceso de ajuste (97%) y posterior medición de la muestra QCH-A (de forma referencial también con papel indicador de pH), se evidencia que la muestra QCH-A presentó un valor de pH = 5.16 excediendo los LMP. En tal sentido, se desvirtúa lo alegado por el administrado en este extremo.
