RESOLUCIÓN DIRECTORAL Nº 01513-2022-OEFA/DFAI

EXPEDIENTE Nº : 0250-2022-OEFA/DFAI/PAS
ADMINISTRADO : COMPAÑÍA DE MINAS BUENAVENTURA S.A.A.¹
UNIDAD FISCALIZABLE : ORCOPAMPA
UBICACIÓN : DISTRITO DE ORCOPAMPA, PROVINCIA
DE CASTILLA Y DEPARTAMENTO DE AREQUIPA
SECTOR : MINERÍA
MATERIA : RECURSO DE RECONSIDERACIÓN

III.2.1 Hecho imputado N° 1: El administrado no adoptó medidas de prevención y control para evitar o impedir que el agua subterránea interceptada durante la perforación en una estructura geológica (Bocamina Nv. 3860), salga y llegue al río Chilcaymarca.

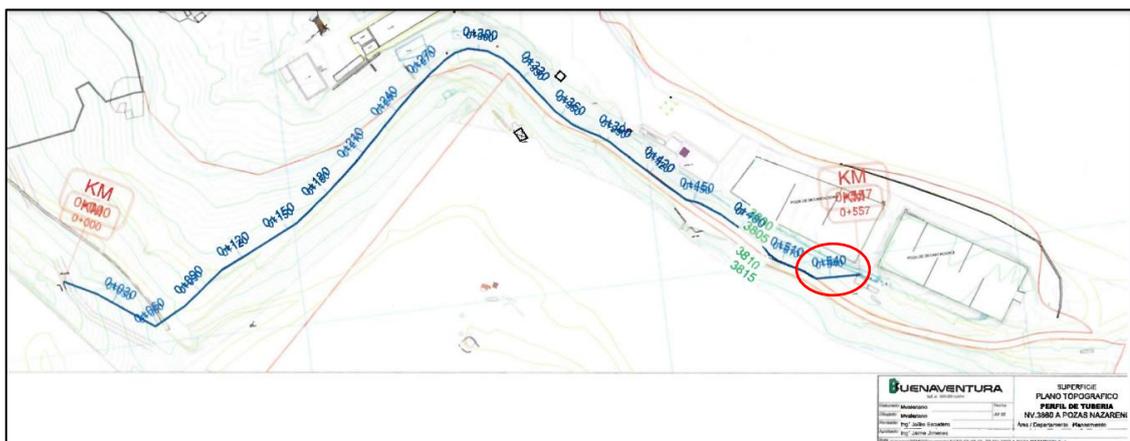
Fuente: Anexo 2 del escrito de reconsideración

63. Sin perjuicio de lo señalado, corresponde indicar que de la revisión del Anexo N° 2 presentado por el administrado en calidad de nueva prueba correspondiente al levantamiento topográfico del nivel 3860 al 3800 – Bocamina a la Stari Nazareno, se determina que la longitud de la tubería es de 540 metros, la cual debería ser implementada desde la poza de contingencia (al pie de la bocamina Nv. 3860) hasta la poza del sistema de tratamiento (STARI Nazareno) ubicado aguas abajo, según se evidencia a continuación:

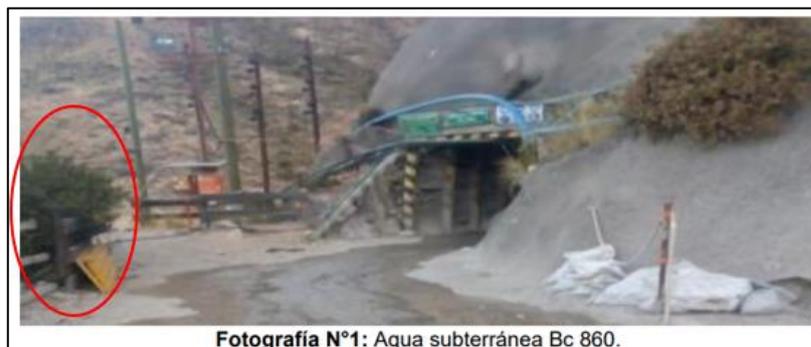
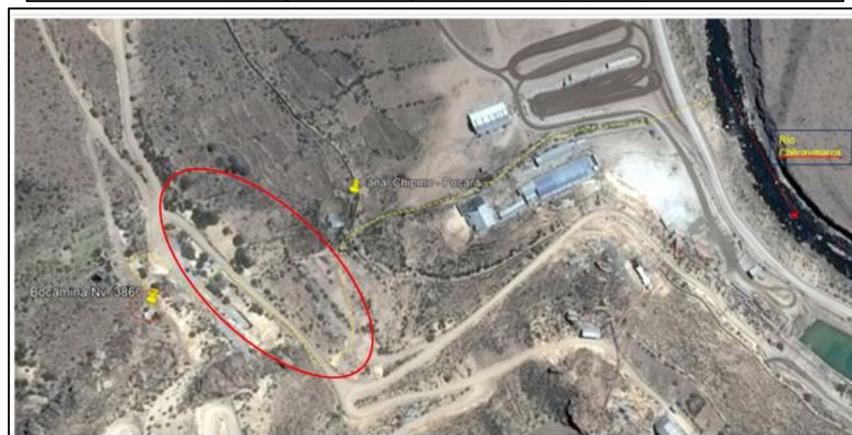
EVIDENCIAS QUE SUSTENTAN EL REPORTE

Imagen N° 1: Ubicación de la bocamina Nv. 3860, y bosquejo del posible recorrido del agua proveniente de interior mina hacia el río Chilcaymarca.

69. En relación a los puntos (xiv) y (xv) alegados por el administrado, referidos al factor de graduación de sanciones (F), debe reiterarse lo señalado en la Resolución Directoral, respecto que ha quedado acreditado que el rebose de agua de contacto generó un riesgo potencial de afectación al ambiente, no solamente al suelo y agua del río Chilcaymarca como indica el administrado, sino también a la vegetación (flora) de la zona por donde discurrió dicha agua (ver círculos), tal como se muestra de las fotografías del emergencia ambiental y del reporte preliminar de la Informe de Supervisión, y que se muestran a continuación:

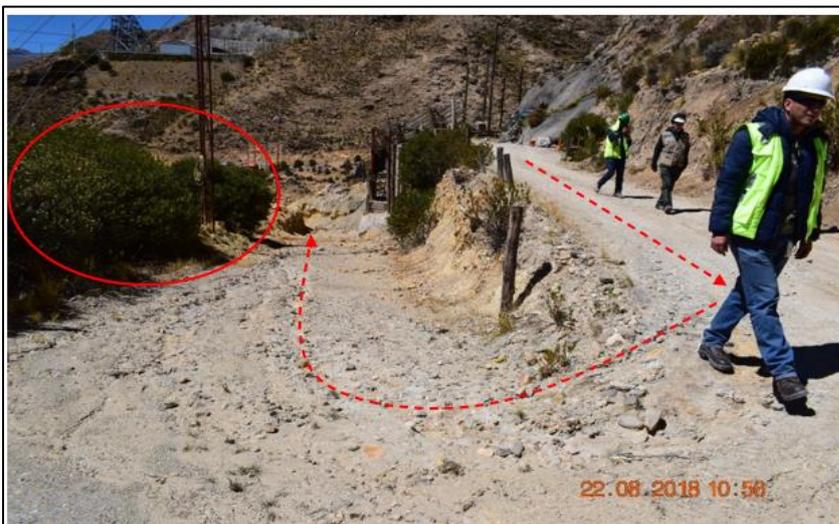
Fotografía Nº 5: Durante la acción de supervisión agosto 2018, se observó que no había presencia de agua, pero se vio el rastro sin humedad del efluente que discurrió sobre el suelo desde el interior de la bocamina nivel 3860.

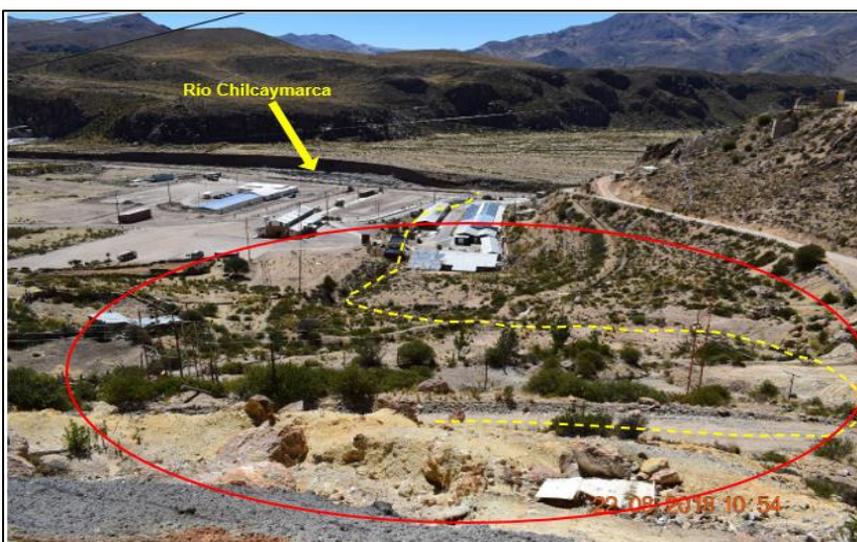
Fotografía Nº 6: La línea indica el posible recorrido del agua de mina (efluente) antes de llegar al río Chilcaymarca.

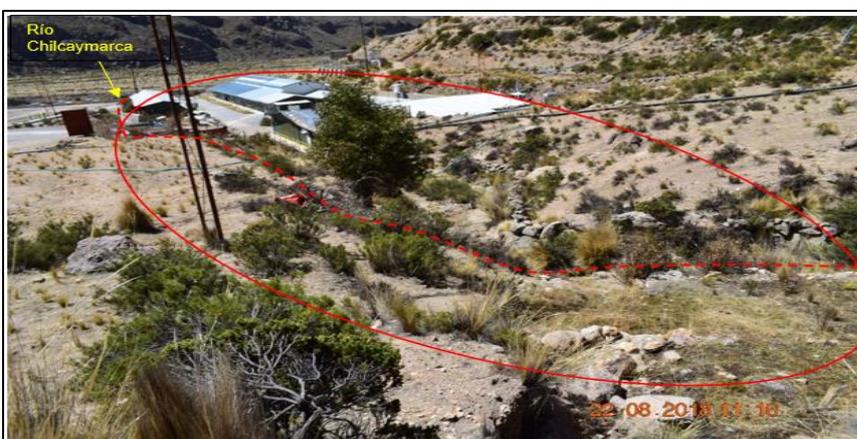
Fotografía Nº 7: Bosquejo del recorrido (línea) que habría seguido el agua de mina (efluente) antes de llegar al río Chilcaymarca.

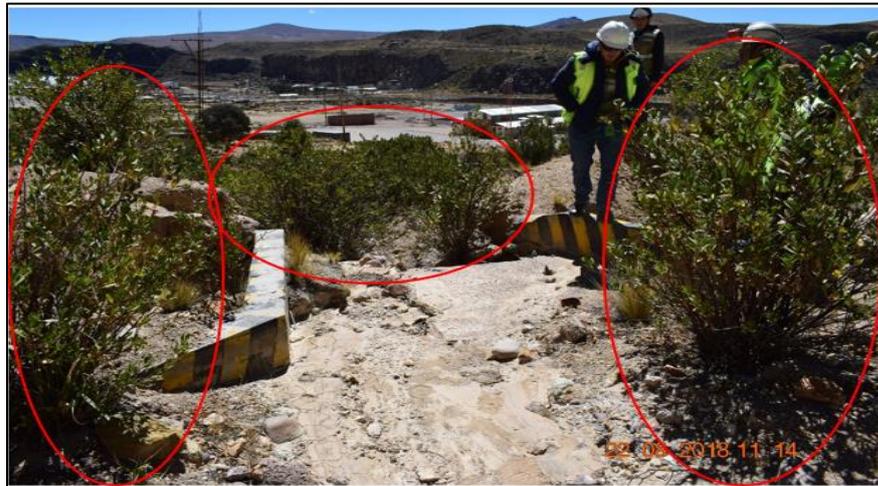
Fotografía N° 10: Vista del cruce de concreto sobre el canal Chipmo-Pucará por donde habría discurrido el efluente proveniente de la bocamina nivel 3860.

70. Asimismo, se debe indicar que el hecho de que el evento haya ocurrido dentro del área industrial (zona Chipmo) no significa que el administrado pueda prescindir de los debidos controles operativos y/o impactar libremente a los componentes ambientales existentes en dicha zona, toda vez, que dicha zona es donde existe el mayor riesgo de impacto por el desarrollo de actividades antropogénicas y el manejo de una serie de materiales, sustancias, residuos, etc. que representan un riesgo para el ambiente, más aún que durante la supervisión de campo se evidencia suelos erosionados, falta de implementación de cunetas y o controles para el manejo de aguas.
