## RESOLUCIÓN DIRECTORAL N° 1448-2023-OEFA/DFAI

**EXPEDIENTE N°** : 0959-2022-OEFA/DFAI/PAS  
**ADMINISTRADO** : COMPAÑÍA MINERA CHUNGAR S.A.C.<sup>1</sup>  
**UNIDAD MINERA** : ISLAY  
**UBICACIÓN** : DISTRITO DE HUAYLLAY, PROVINCIA Y  
DEPARTAMENTO DE PASCO  
**SECTOR** : MINERÍA  
**MATERIA** : RECURSO DE RECONSIDERACIÓN  
INFUNDADO  
MULTA

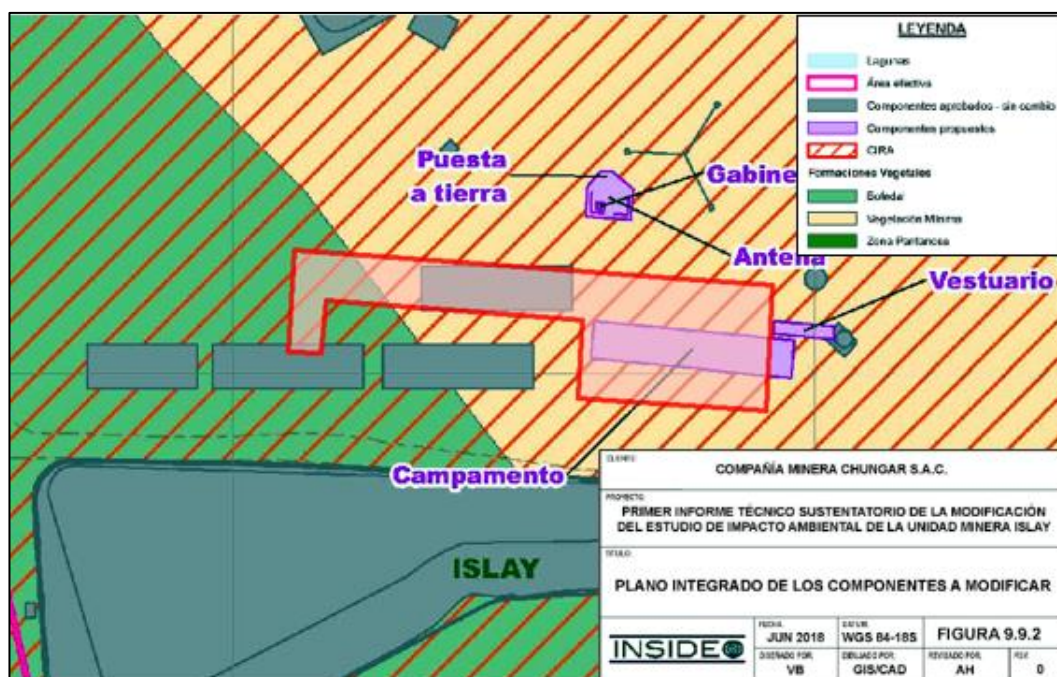
**Imagen: Extracto del Plano denominado “Plano Integrado de los Componentes a Modificar” y área de la ampliación del campamento del PAD**

35. Para determinar si el administrado construyó el componente campamento según lo aprobado en sus IGAs, se procedió a georreferenciar el área de ampliación del campamento del PAD y los componentes aprobados tanto en la MEIA e ITS; de ello se desprende que, el administrado realizó la ampliación del campamento en un área mayor a lo aprobado en la MEIA e ITS:

Fuente: Plano denominado “Plano Integrado de los Componentes a Modificar” del Primer Informe Técnico Sustentatorio de la Modificación de Estudio de Impacto Ambiental de la Unidad Minera Islay otorgado conformidad mediante Resolución Directoral N° 094-2018-SENACE-JEF/DEAR  
Elaboración: DFAI

37. En ese sentido, contrariamente a lo alegado por el administrado, la ampliación del campamento se realizó en un área mayor a lo aprobado en sus IGAS (MEIA e ITS), tal como se ha señalado en el PAD y esto ha sido corroborado con la imagen satelital.
38. Además, para el caso en concreto se evidenció que la ampliación del campamento se encuentra dentro de bofedal de la Figura 8.3.7 "Plano de ubicación de componentes del proyecto y bofedales" del ITS 2018, por lo tanto, no corresponde aplicar un ITS.
39. En consecuencia, el costo evitado se mantiene, quedando desvirtuados los alegatos presentados por el administrado.

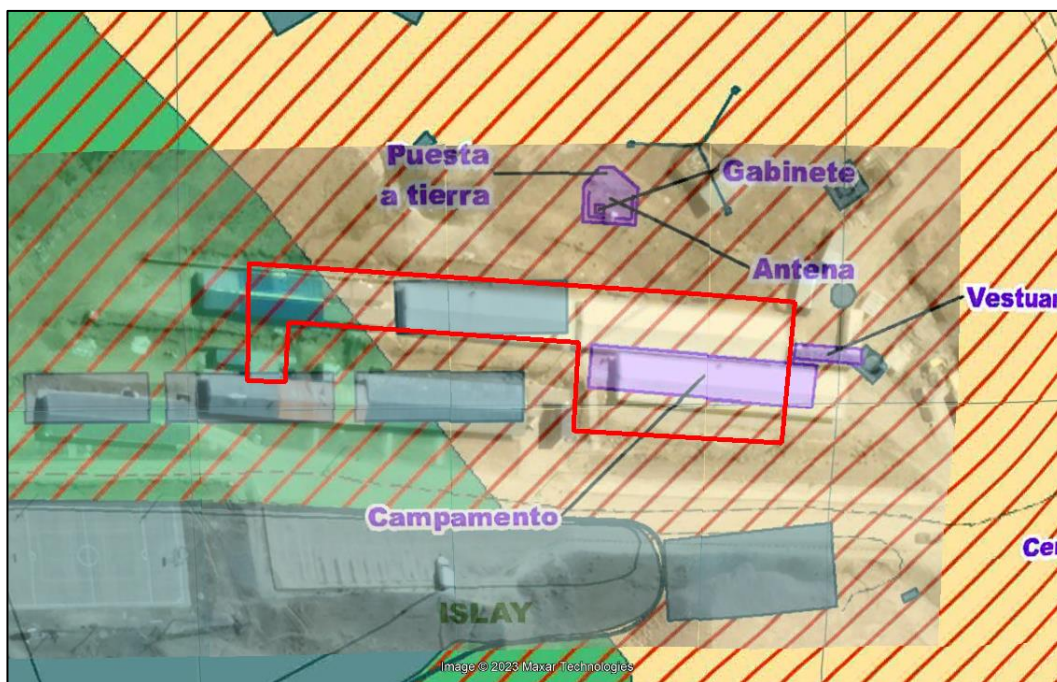
**Imagen: Extracto del Plano denominado “Plano Integrado de los Componentes a Modificar” e imagen satelital**

36. A mayor abundamiento, se ha georreferenciado con la imagen satelital del programa informático Google Earth, donde se observa claramente que la ampliación realizada al campamento ha sido en un área mayor a lo aprobado en los IGAs:

Fuente: Plano denominado “Plano Integrado de los Componentes a Modificar” del Primer Informe Técnico Sustentatorio de la Modificación de Estudio de Impacto Ambiental de la Unidad Minera Islay otorgado conformidad mediante Resolución Directoral N° 094-2018-SENACE-JEF/DEAR  
Google Earth  
Elaboración: DFAI
