**Tribunal de Fiscalización Ambiental  
Sala Especializada en Minería, Energía,  
Actividades Productivas e Infraestructura y Servicios**

**RESOLUCIÓN N° 397-2023-OEFA/TFA-SE**

**ADMINISTRADO : VOLCAN COMPAÑÍA MINERA S.A.A.**

**SECTOR : MINERÍA**

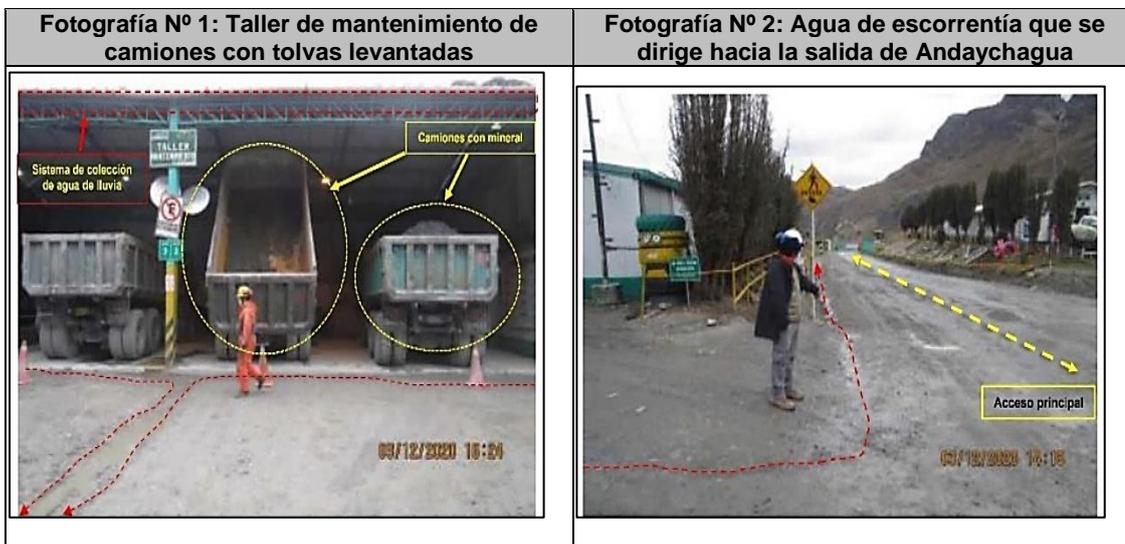
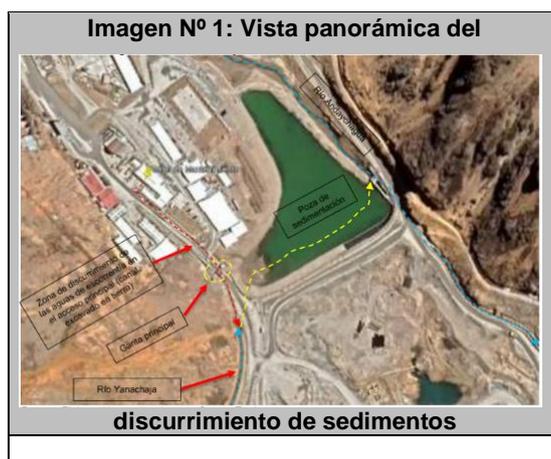
106. Asimismo, se observó que el citado taller contaba con un techo de calamina con un sistema de colección de aguas pluviales con fugas, que hacía que se precipite el agua y que esta, al entrar en contacto con los minerales caídos, generaba un discurrimiento de agua de escorrentía hacía un canal de excavación que se encontraba adyacente al acceso que conduce a la entrada principal, conforme se muestra en las siguientes imágenes:

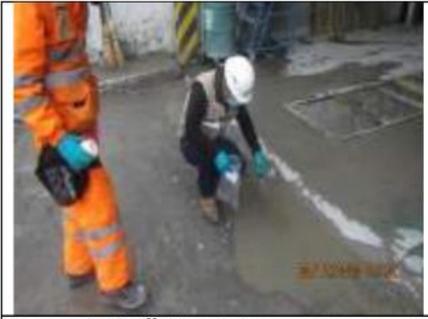
Fotografía N° 3: Toma de la muestra ESP-SED-1	Fotografía N° 4: Toma de la muestra ESP-SED-2

<p>Vista de la toma de muestra de sedimento (ESP-SED-1), en una de las esquinas del taller de mantenimiento CN SAC, donde se acumulaba el agua de escorrentía.</p>	<p>Vista de la toma de muestra de sedimento (ESP-SED-2) alrededor del taller de mantenimiento CN SAC.</p>

108. De este modo, en el Informe de Supervisión se analizó el resultado de tres (3) muestras de sedimentos que fueron tomadas en 3 puntos (con códigos ESP-SED-1, ESP-SED-2, y ESP-SED-3), estando los dos primeros ubicados en los suelos adyacentes a la plataforma de concreto del taller de mantenimiento CN SAC y el tercero en un canal excavado en tierra del acceso principal:

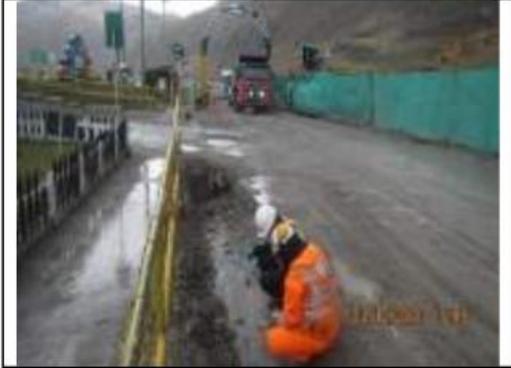
Fotografía N° 5: Toma de la muestra ESP-SED-3

<p>Vista de la toma de muestra de sedimento (ESP-SED-3), en la huella del recorrido de la escorrentía ubicada en el acceso principal a 40 m antes de la salida de la unidad fiscalizable.</p>

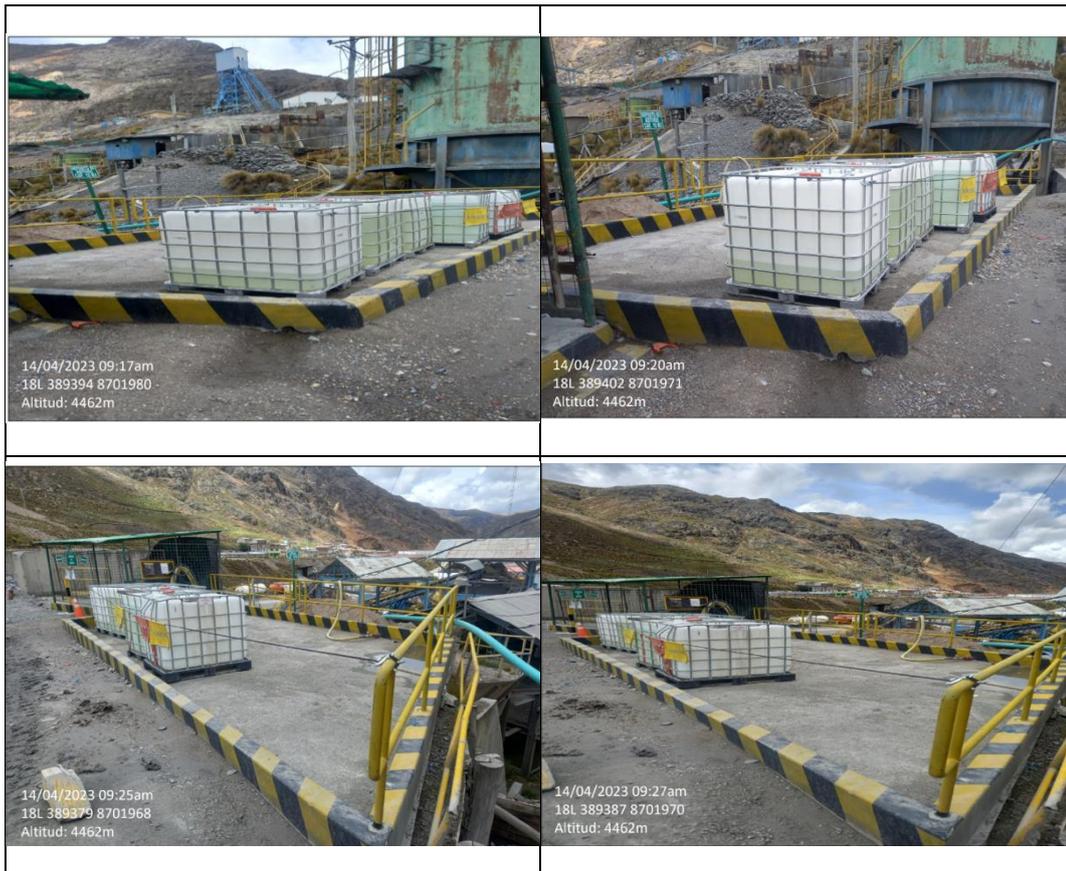
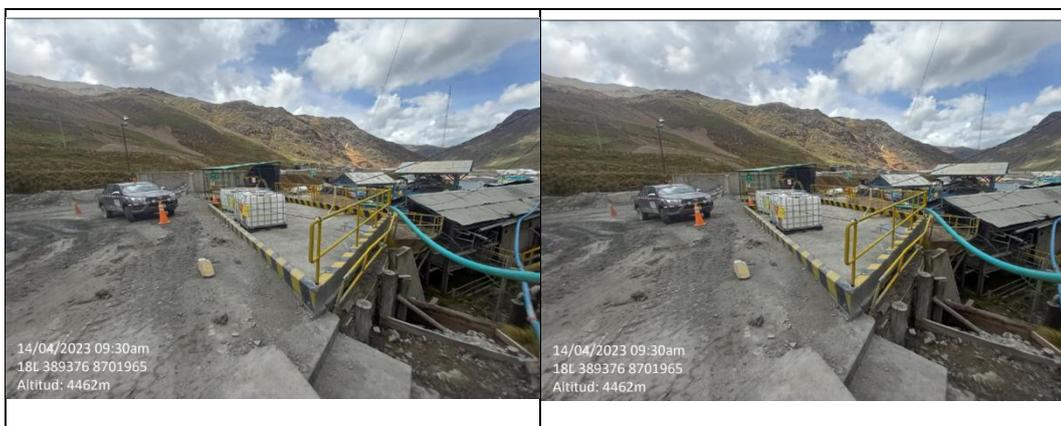
### **Fotografías Nros. 6 al 11: Fotografías remitidas por Volcan respecto del área de almacenamiento de isotanques**

118. De la revisión de las fotografías presentadas por Volcan en su recurso de apelación, se puede inferir que estamos ante el área de almacenamiento de isotanques advertida durante la supervisión, las que han sido tomadas con fecha 14 de abril de 2023.

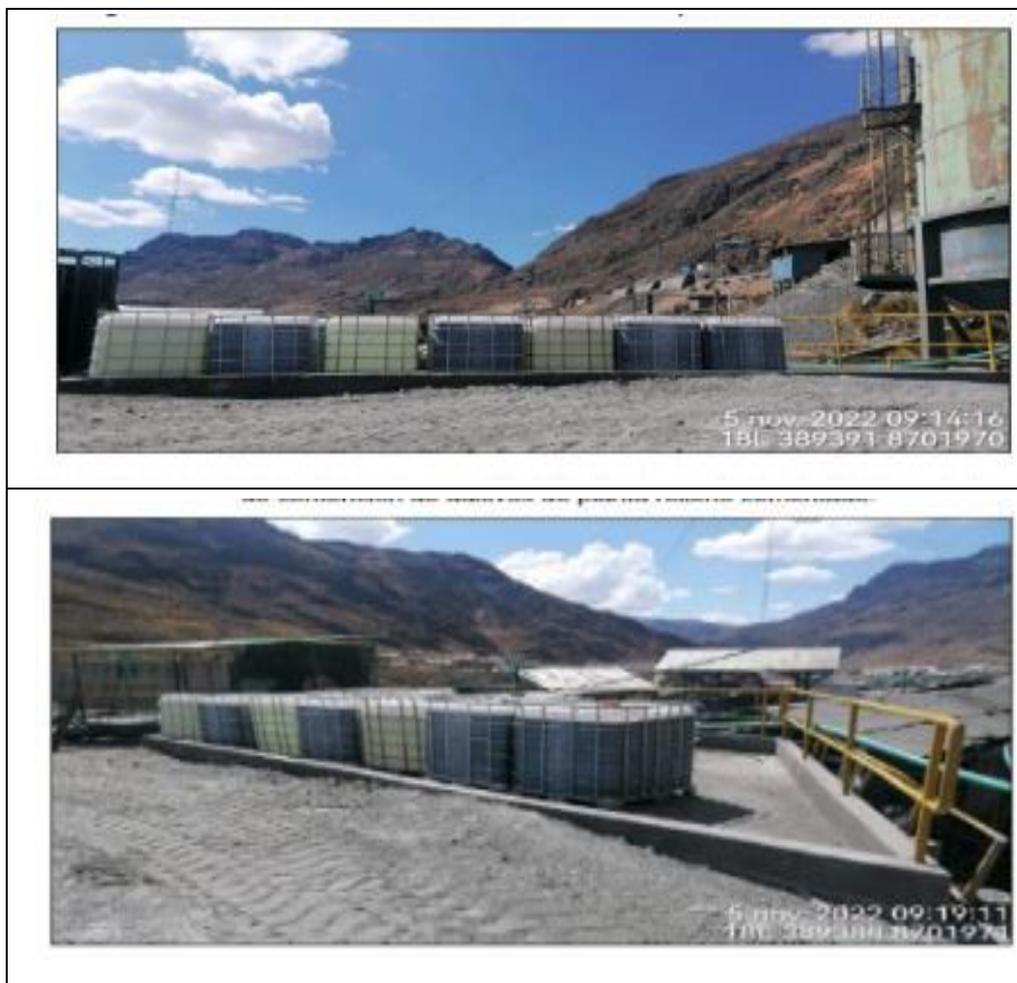
**Fotografías Nros. 12 y 13: Fotografías remitidas por Volcán respecto del área de almacenamiento**

121. En lo que respecta al daño potencial a la flora determinado por la DFAI, debemos señalar que, de la revisión de la información presentada por el administrado durante la Supervisión Regular 2020<sup>65</sup>, se observan fotografías que demuestran que, para el momento en el que se advirtió la Conducta Infractora 3, el área de almacenamiento de los isotanques estaba muy alejada de zonas que presentaban vegetación.

123. Sin perjuicio de lo anterior, apreciamos que la Conducta Infractora 3 causó un daño potencial al suelo, toda vez que un eventual derrame del contenido de los 15 isotanques (aditivos plastificantes y estabilizantes) hubiera ocasionado una afectación a dicho componente. Por ende, en este caso si existió un daño potencial al ambiente, pero no a la flora como fue sostenido por la DFAI, sino al componente suelo.
