RESOLUCIÓN DE OFICINAS REGIONALES
ORGANISMO SUPERVISOR DE LA INVERSIÓN EN ENERGÍA Y MINERÍA
OSINERGMIN Nro. 668-2022-OS/OR SAN MARTIN

EXPEDIENTE Nro. 201800023696

ACTA N° 3 DE FISCALIZACIÓN DE CONDICIONES DE SEGURIDAD DE LOCALES DE VENTA DE GLP

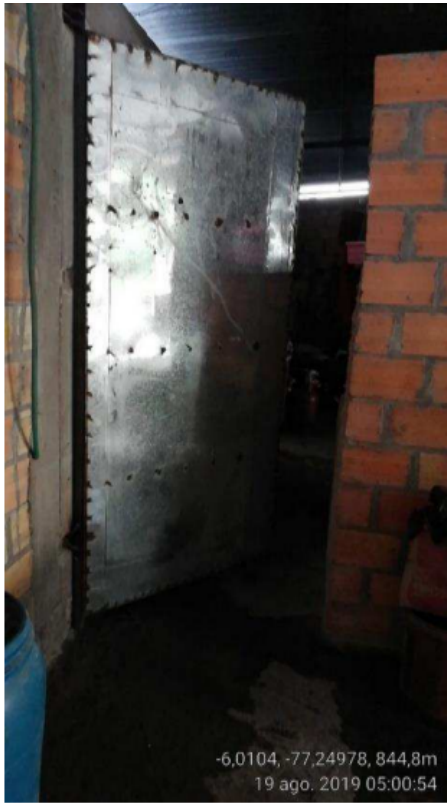
De acuerdo al Acta Nro. 3 de Fiscalización de Condiciones de Seguridad de Locales de Venta de GLP - Expediente Nro. 201800023696, del 19 de agosto de 2019, se constató que la zona de almacenamiento del Local de Venta de GLP colinda con ambientes adyacentes sin división, siendo el área total en metros cuadrados de la abertura el de 2.6 m².

<p>10. Los Locales de Venta con Techo no deberán contar con aberturas que comuniquen directamente a otros ambientes ajenos a la actividad de venta de GLP. En el caso de Locales de Venta sin Techo no deberán existir aberturas de edificaciones a menos de 1.5 m del área de almacenamiento.</p> <p>Base Legal: Artículo 90° del Reglamento aprobado por Decreto Supremo N° 027-94-EM, modificado por el artículo 10° del Decreto Supremo N° 022-2012-EM.</p>	<p>Indicar el área en m² de las aberturas que deberán ser eliminadas: 1m x 2.60m</p> <p>Se encontró puerta en el interior de local de venta de GLP que comunica a la vivienda.</p>
--	---

Vista de la puerta al interior del
Local de Venta de GLP que
comunica a la vivienda

⁵ La multa aplicable es la resultante de la aplicación de la siguiente fórmula $0.04*B$, donde la variable B debe ser reemplazada por el Área en metros cuadrados de las aberturas que deberán ser eliminadas. En el presente caso, se encontró que el Local de Venta de GLP cuenta con un área de 2.6 m², de las aberturas que deberán ser eliminadas.
 $0.04*2.6= 0.104$

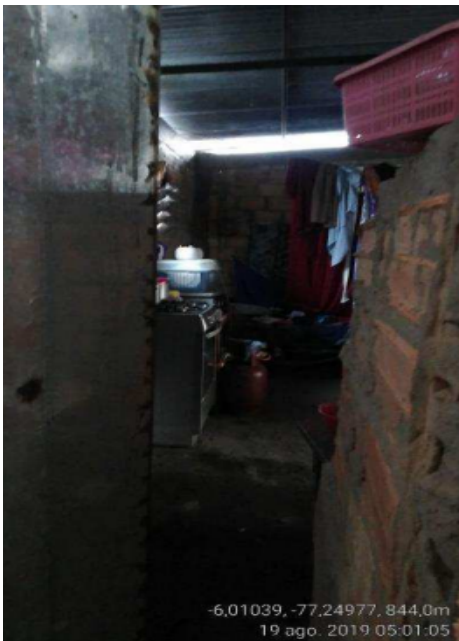
Vista del ambiente adyacente
al área de seguridad en el
establecimiento.
