MINISTERIO DE ENERGÍA Y MINAS  
*Resolución Directoral*

N° 0110-2024-MINEM/DGAAM

**Artículo 1°.** - **APROBAR** el Plan de Cierre de Minas de la unidad minera Reliquias y Caudalosa Grande, presentada por Sociedad Minera Reliquias S.A.C.

**INFORME N° 0211-2024/MINEM-DGAAM-DEAM-DGAM**

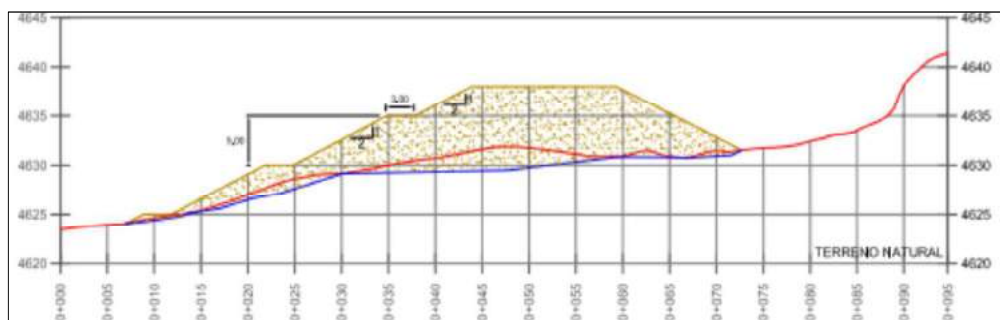
Figura N° 1. Sección típica del botadero de desmonte E-43

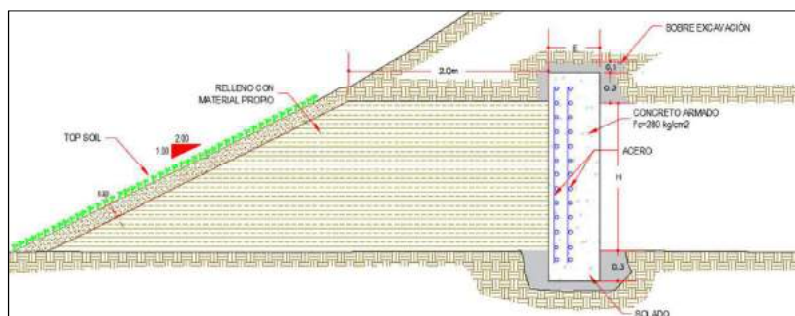
**Bocaminas.** - Se utilizarán dos (02) tipos de tapones: Tapón tipo I para bocaminas que no presentan drenaje y Tapón tipo II para las bocaminas con drenaje.

**Figura N° 2. Tapón Tipo I**

Aparte de los tapones estructurales de las bocaminas se colocará muros de mampostería al ras de las labores mineras, para que se reconforme el entorno anterior.

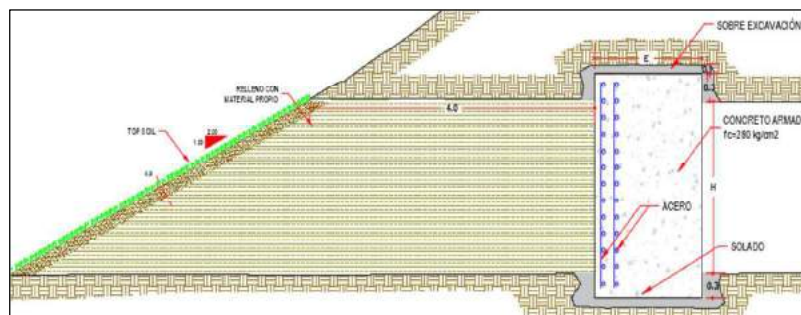
**Figura N° 3. Tapón Tipo II**

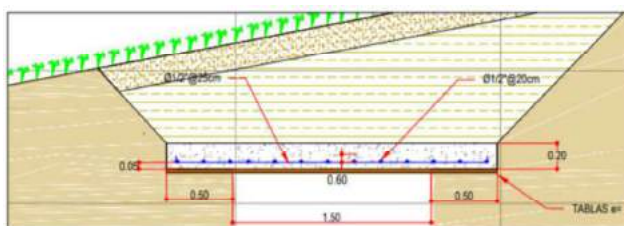
Figura N° 4. Tapón de chimenea

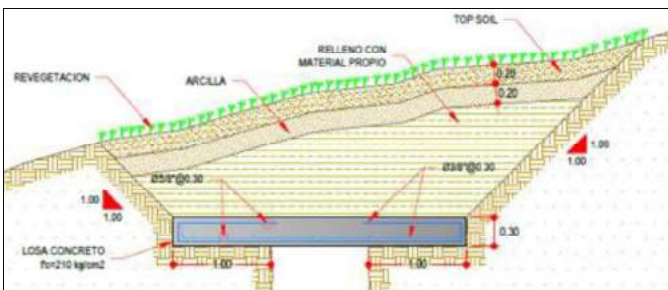
**Piques.** - Se colocará un tapón como se especifica en la siguiente figura:

Figura N° 5. Tapón típico para piques

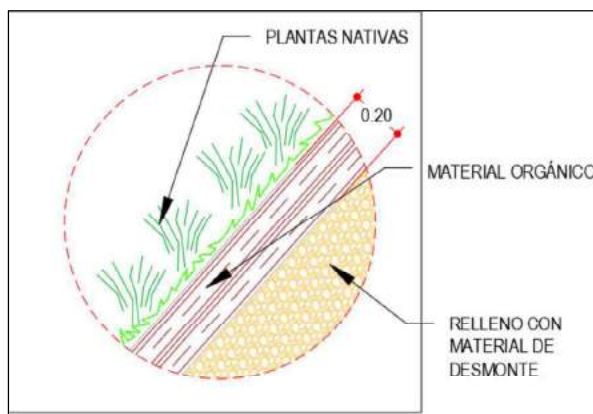
**Piques.** - Se utilizará la siguiente cobertura, de abajo hacia arriba: una capa de 0,20 m de arcilla, luego una capa de 0,20 m de grava y finalmente una capa de 0,10 m de top soil.

Figura N° 6. Cobertura para bocaminas, Chimeneas y Piques

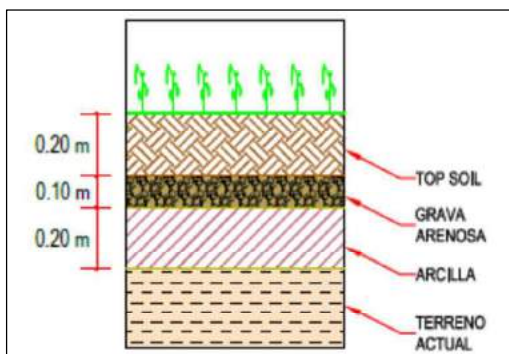
Figura N° 7. Cobertura Tipo I

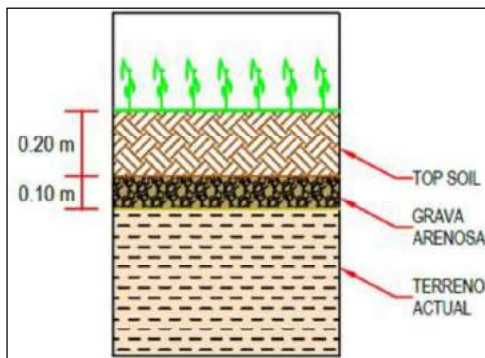
**Depósitos de desmote.** - Se utilizará la cobertura Tipo II

Figura N° 8. Cobertura tipo II para todos los otros depósitos de desmote (E-23 y E-47)
