ESTUDIOS BASICOS DEL PROYECTO

4.5. Estudio de Riesgo y Desastres

NOMBRE DEL PROYECTO: "MEJORAMIENTO DEL SERVICIO DE AGUA PARA RIEGO DEL SISTEMA DE RIEGO DEL COMITÉ DE REGANTES ACOYO FRONTIS DEL DISTRITO DE CUPI - PROVINCIA DE MELGAR - DEPARTAMENTO DE PUNO".

“INFORME DE EVALUACIÓN DE RIESGOS POR INUNDACION FLUVIAL EN EL AREA DE INFLUENCIA DEL COMITÉ REGANTES ACOYO FRONTIS DE DISTRITO DE CUPI, PROVINCIA DE MELGAR Y DEPARTAMENTO DE PUNO”

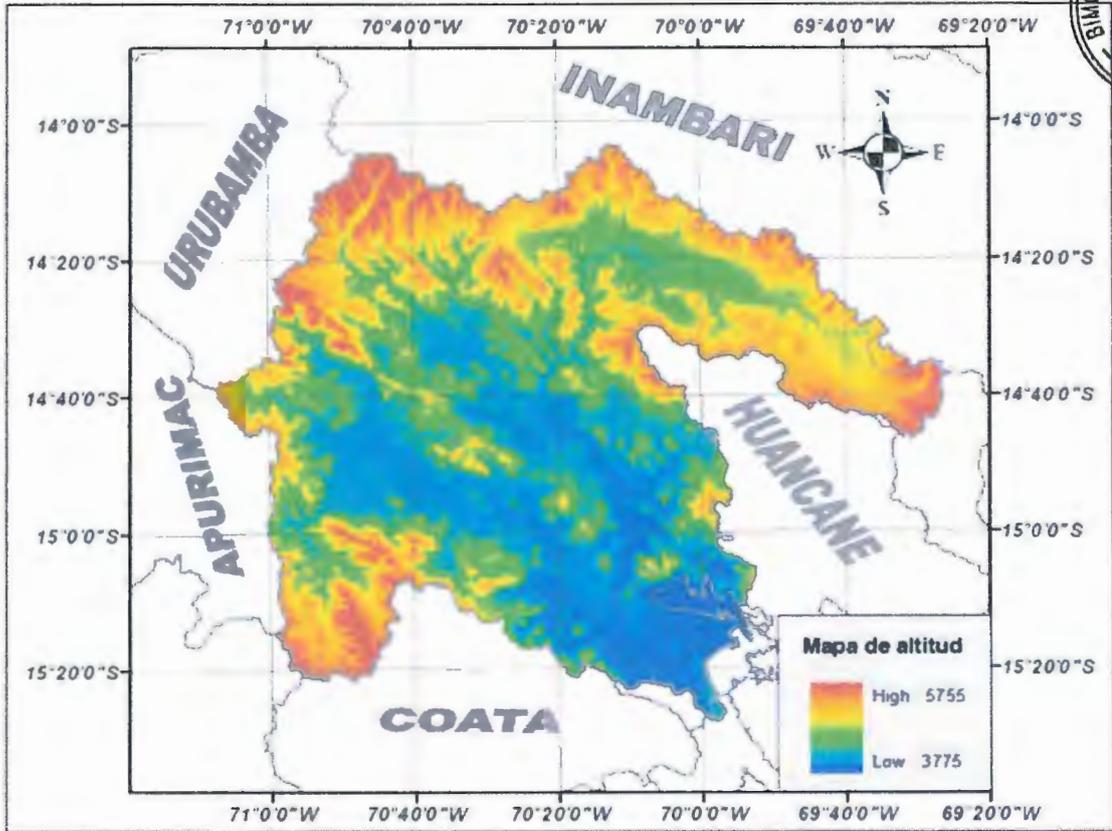
Gráfico N° 02: Ubicación de la cuenca del río Ramis

El área de estudio se encuentra ubicado en la cuenca Ramis en el Departamento de Puno de la Provincia de Melgar, del Distrito de Cupi. La Superficie total de la cuenca Ramis es de 3,631.18 Km², compuesto por ocho unidades hidrográficas de nivel 5, las subcuencas tributarias del río Ramis son: Crucero, Nuñoa, Santa Rosa, Llallimayo, San José, Ayaviri, Azángaro y Ramis

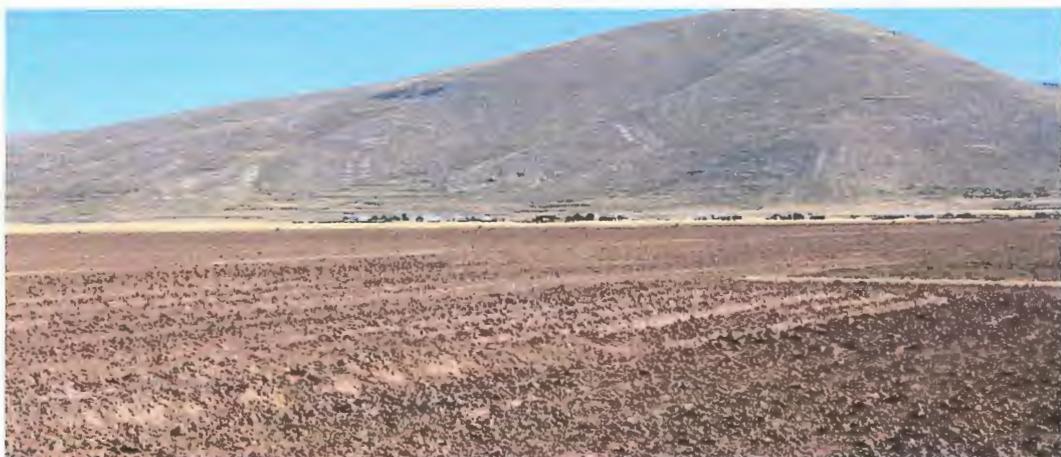
Gráfico N° 05: El altiplano con su altiplanicie y sus lomadas, formaciones típicas en los alrededores del área de estudio

Se puede notar que las aguas de escorrentía que bajan por las pendientes del cerro, o medida que descienden erosión y socavan en muchos sectores un cauce a veces hasta considerable profundidad por debajo de la superficie debido a la facilidad con que se desmoronan los materiales arenolimosos, arcilloarenosos, entre otros.

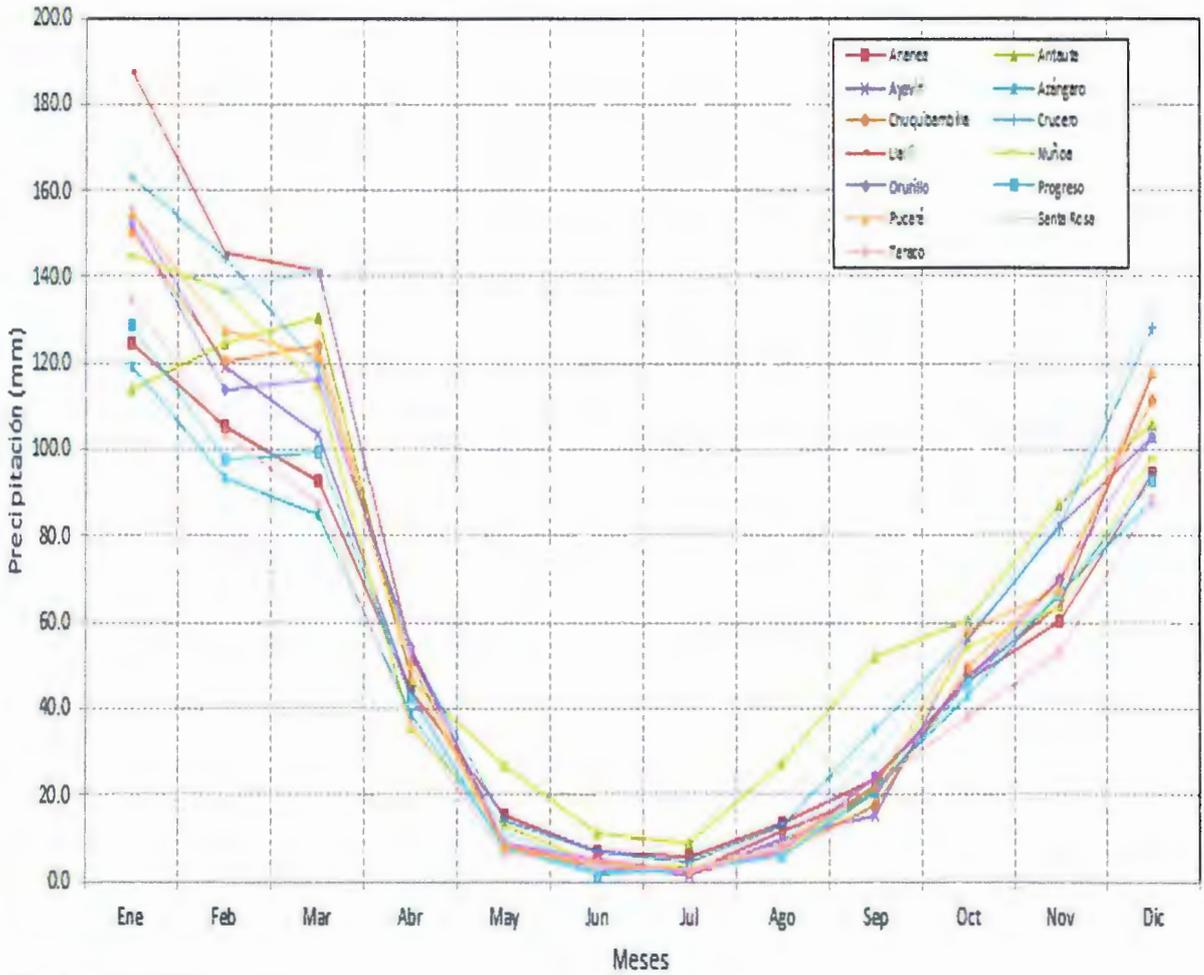
Se observa el régimen de la variación mensual de la precipitación (promedio multianual) de las estaciones dentro de la cuenca del río Ramis según a la tabla 09.

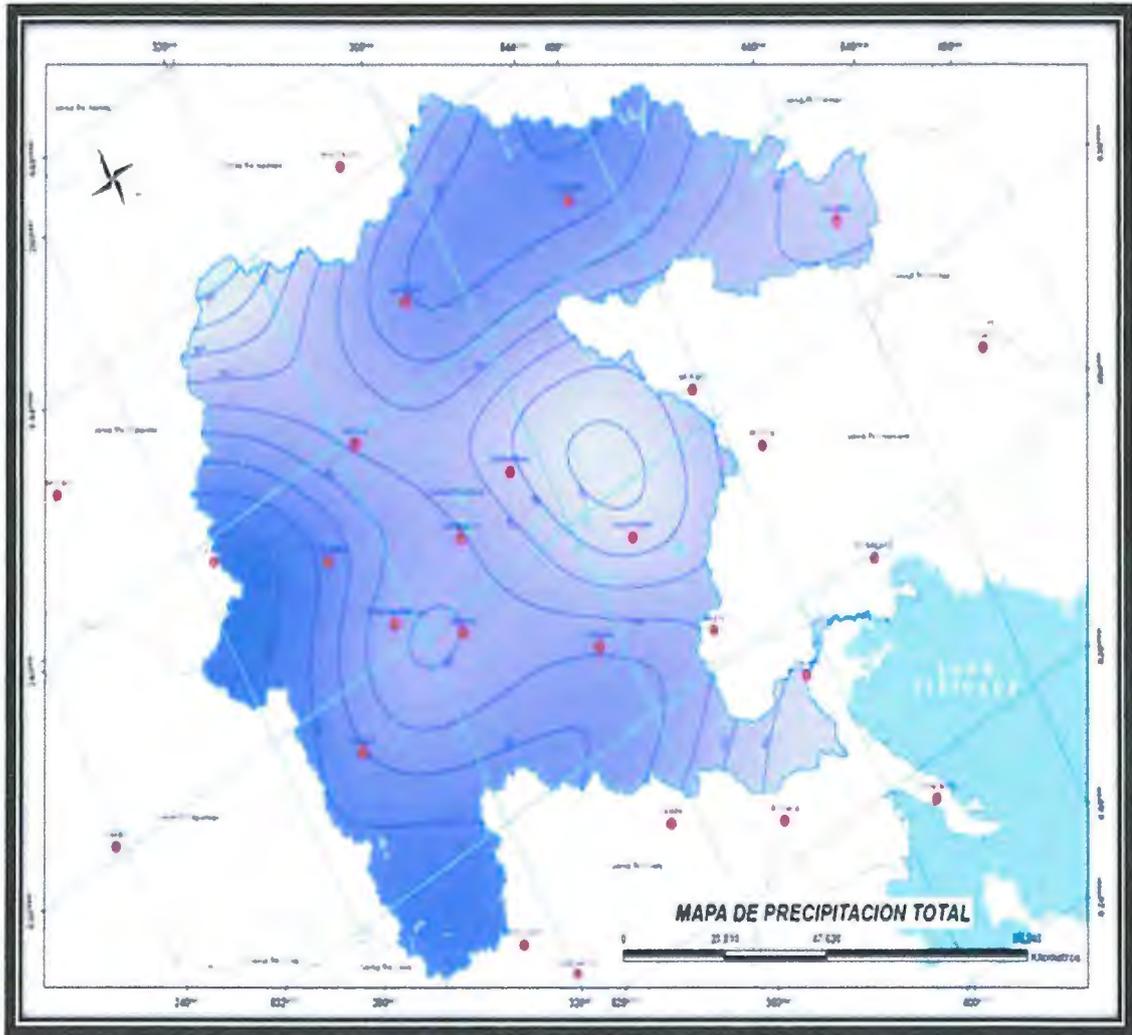
En la Gráfico N° 09 se muestra la distribución espacial de la precipitación. Se observa claramente que la precipitación se concentra en la parte norte y suroeste de la cuenca del río Ramis, específicamente en las cabeceras de cuenca ubicadas sobre los nevados

Gráfico. N° 09: Distribución espacial de la precipitación (mm) en la cuenca del río Ramis.

La precipitación media en la cuenca Ramis es de 708.80 mm/año, en la cordillera la Precipitación alcanza los 925.00 mm/año, el cual está concentrado en núcleos en el parte aguas con la cuenca Urubamba y Alto Apurímac.

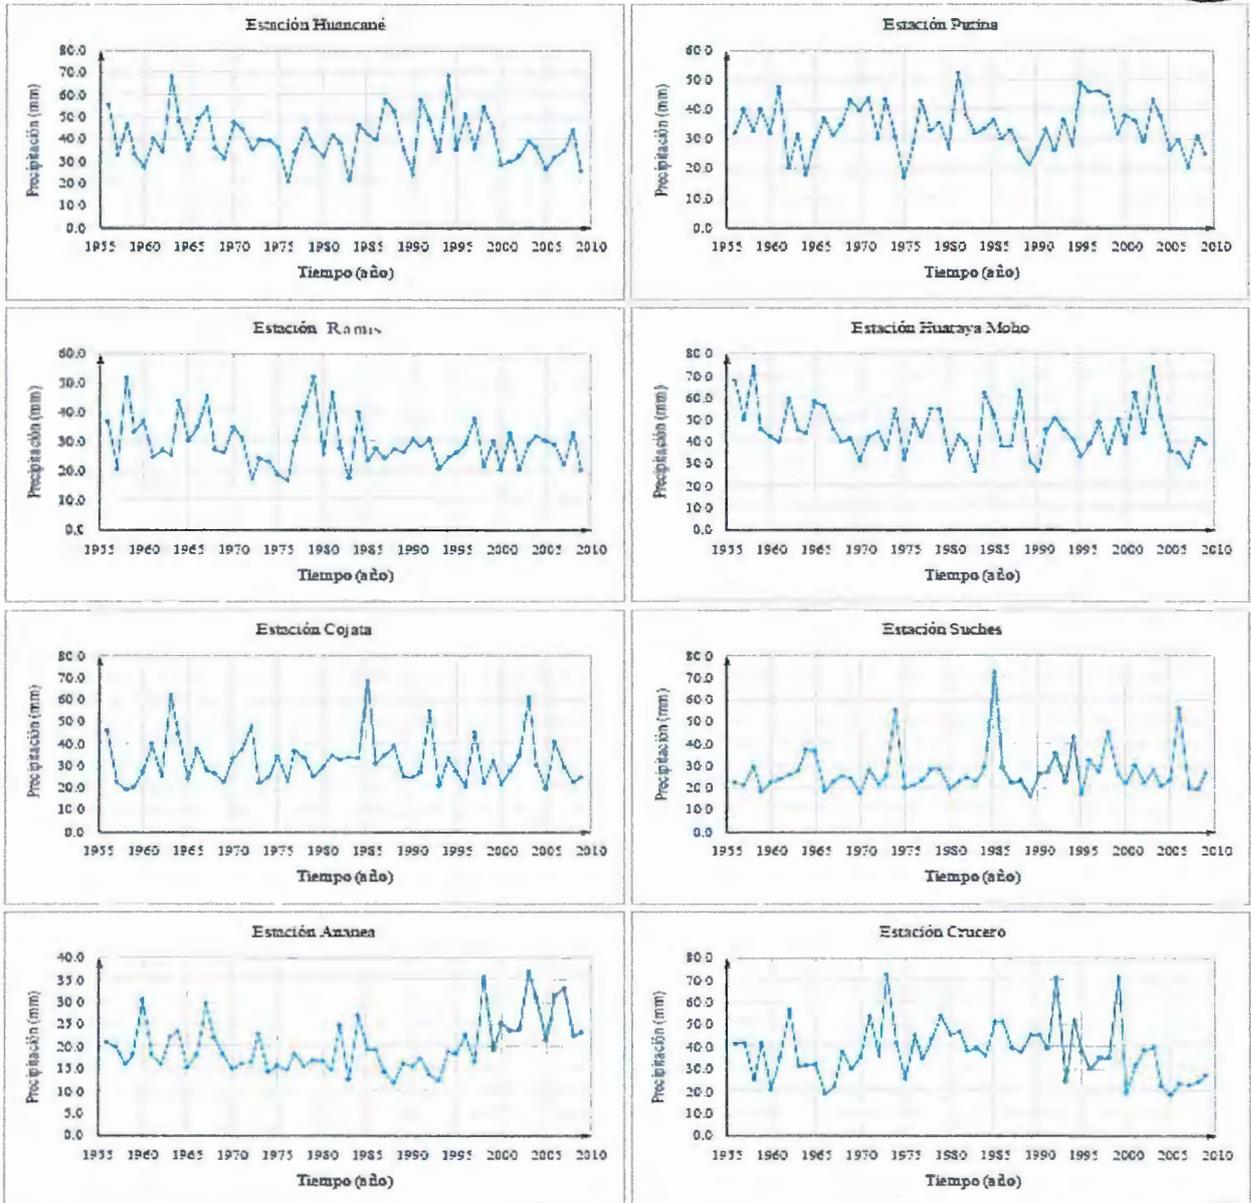
Gráfico N° 11: Hidrograma de serie anual de precipitaciones máximas en 24 horas estaciones meteorológicas de la cuenca Ramis y cuencas vecinas

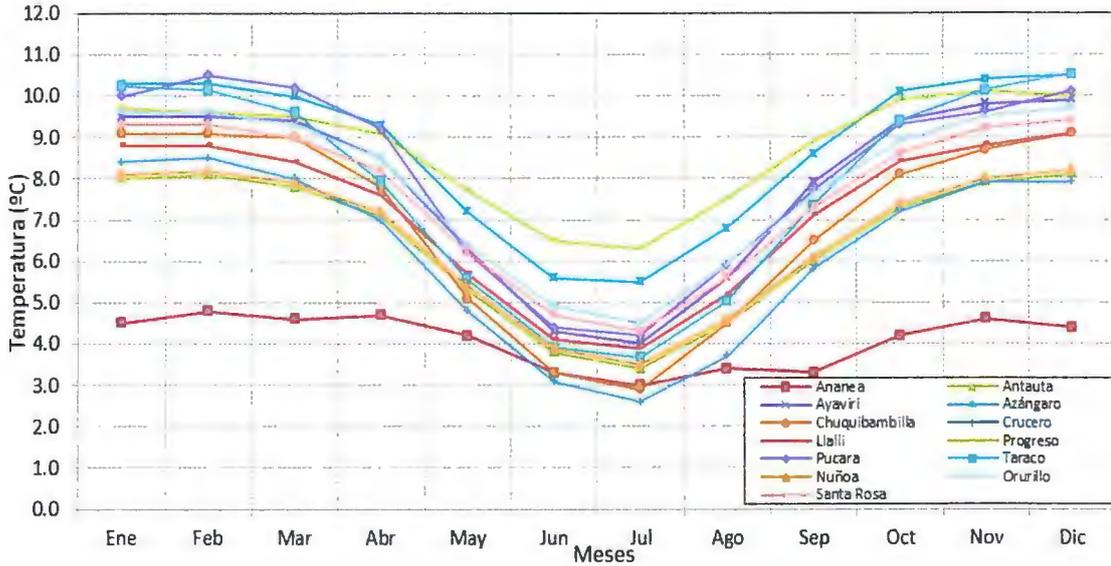
Gráfico N° 12: Variación mensual de la temperatura media

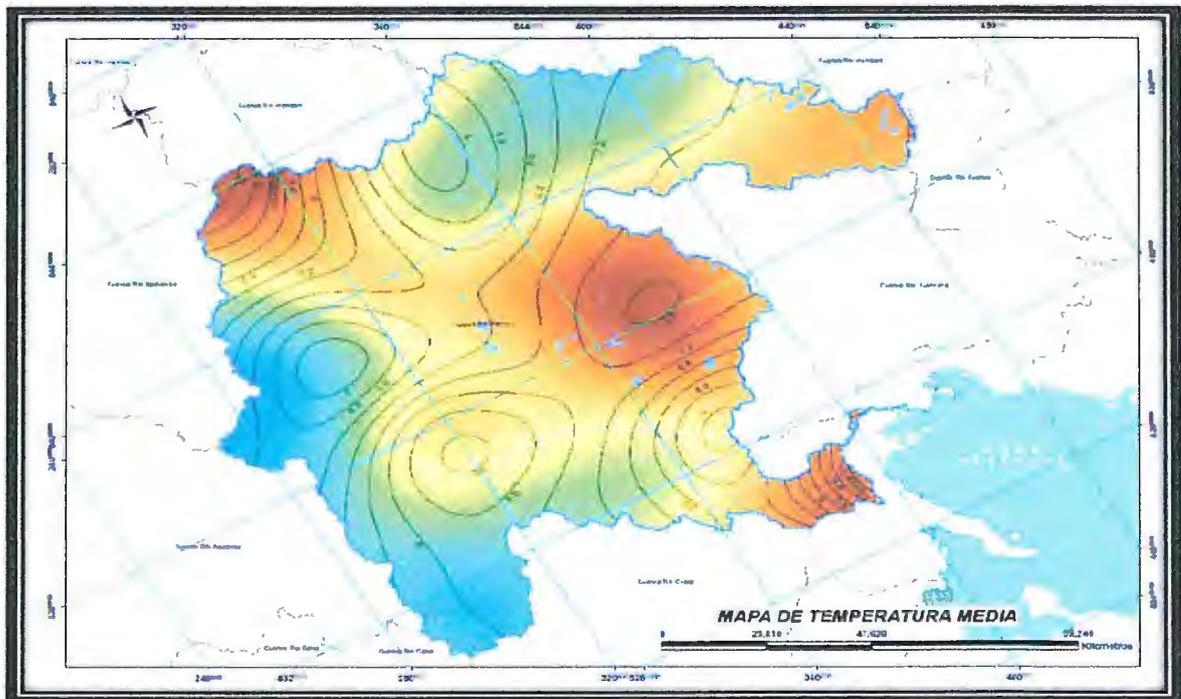
Gráfico N°12.1: Se muestra la variabilidad espacial de la temperatura media anual (isotermas) en la cuenca del río Ramis, de donde se observa que la temperatura media en la cuenca varía de 4.1°C (zona Ananea) a 8.7°C (zona Progreso).

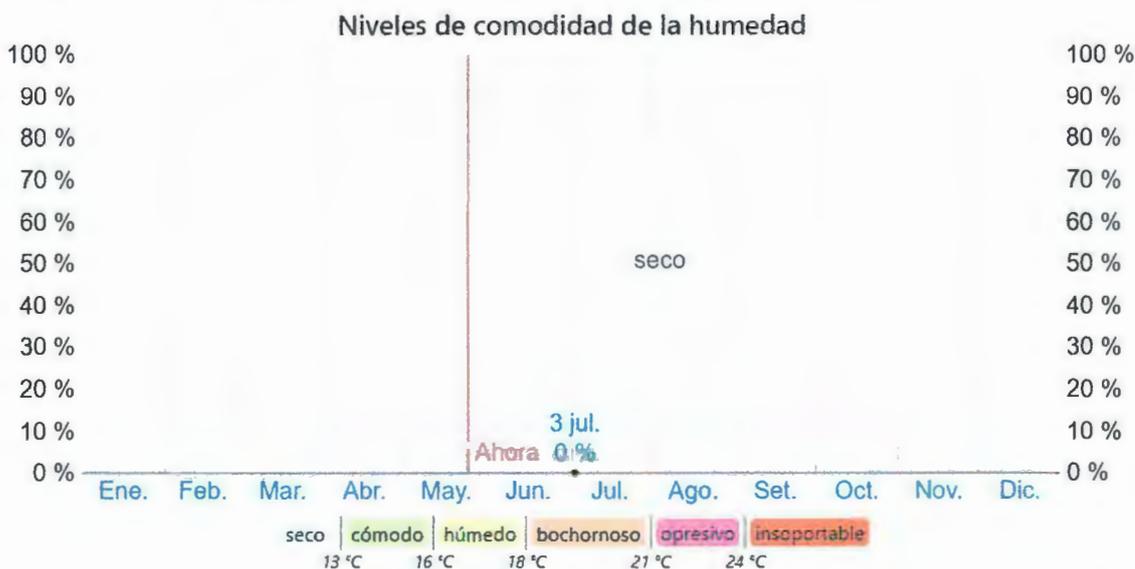
El nivel de humedad percibido en Cupu, medido por el porcentaje de tiempo en el cual el nivel de comodidad de humedad es *bochornoso*, *opresivo* o *insoponible*, no varía considerablemente durante el año, y permanece prácticamente constante en 0 %

El porcentaje de tiempo pasado en varios niveles de comodidad de humedad, categorizado por el punto de rocío.

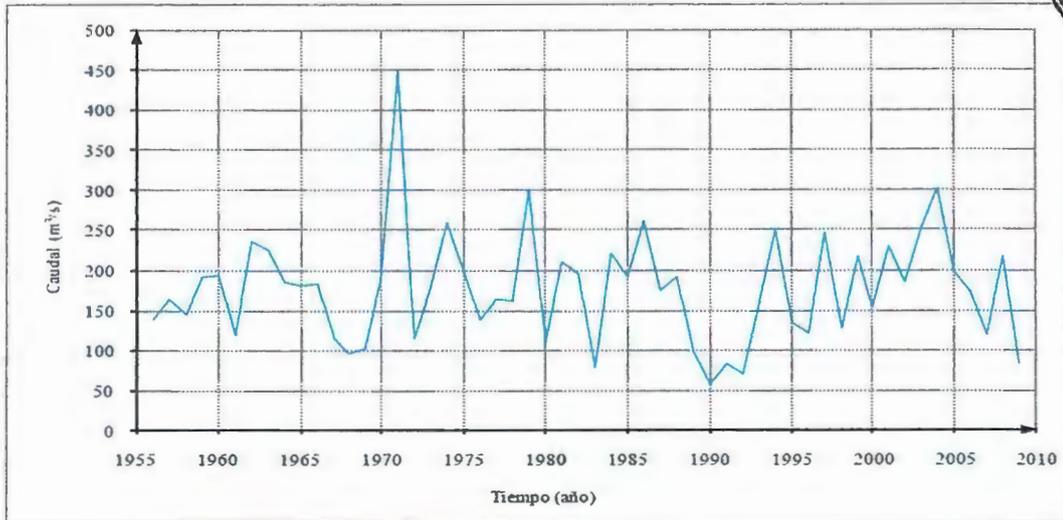
Gráfico N° 13: Relación Caudal/Tiempo Puente Ramis

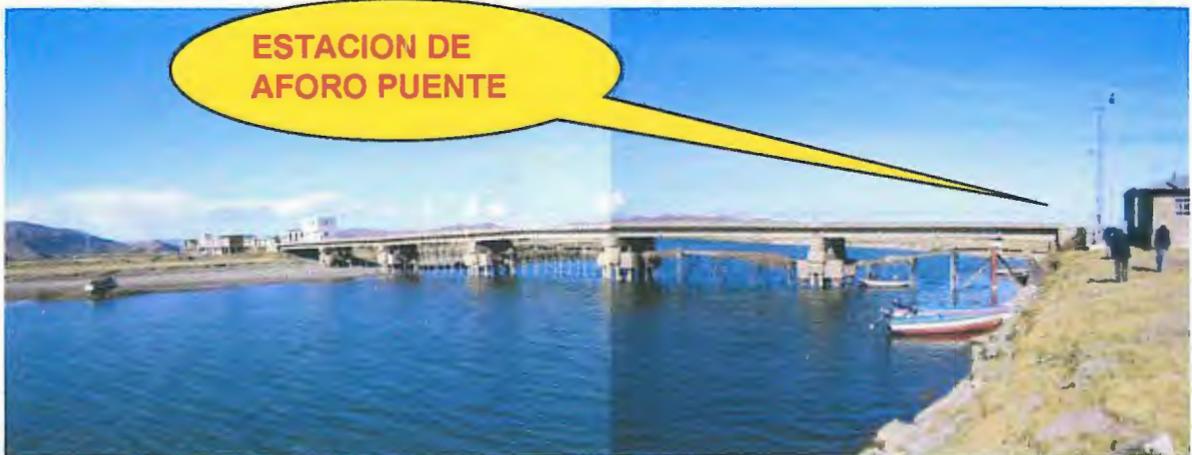
Gráfico N° 14: Estación de Aforo Puente Ramis

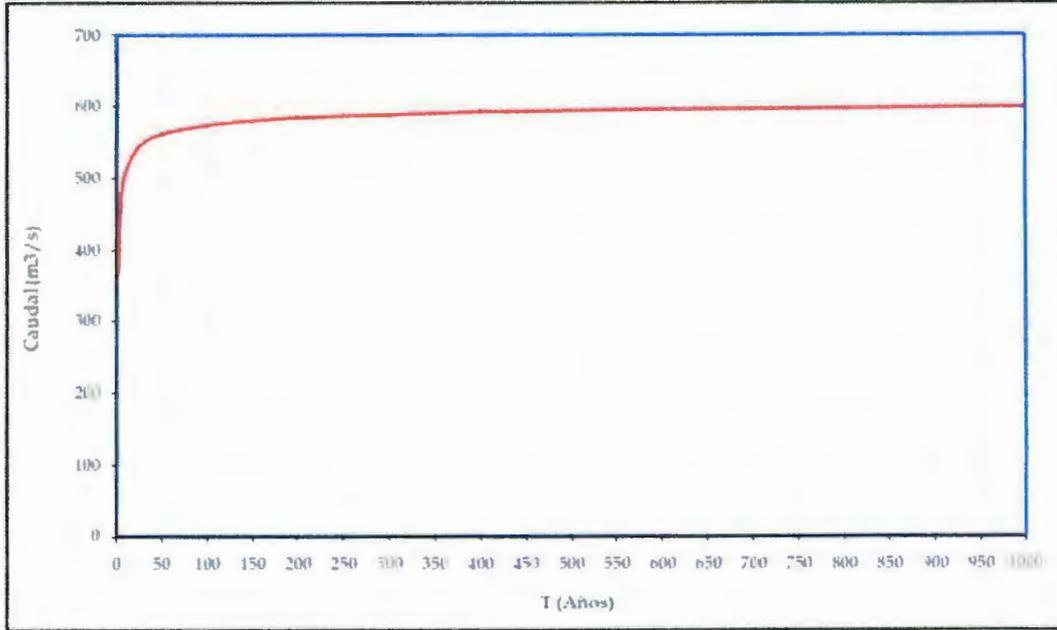
Gráfico N° 15: Relación Período de retorno - Caudal Máximo

El análisis de frecuencia consiste en determinar los parámetros de las distribuciones de probabilidad y determinar la magnitud del evento para un período de retorno dado.

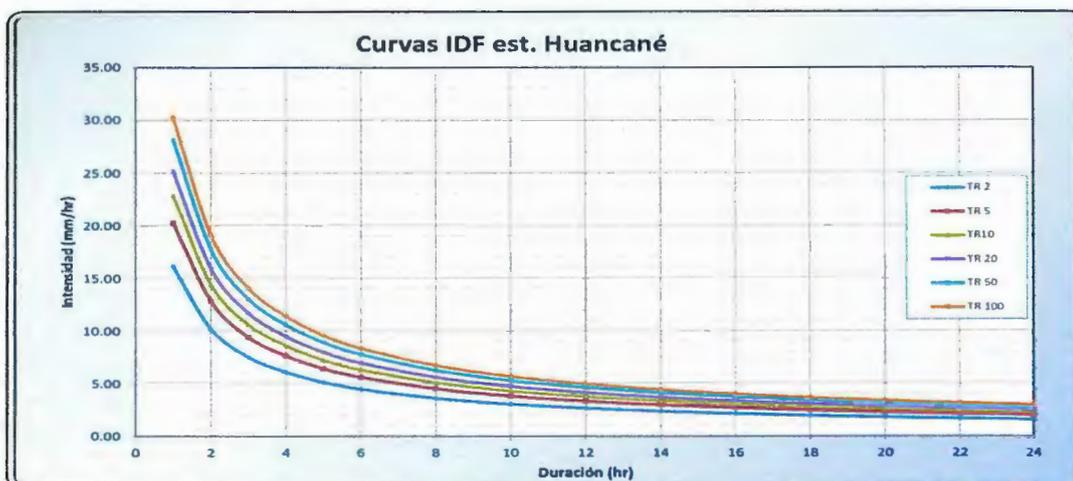
Gráfico N°16: Curvas de intensidad, duración y frecuencia (IDF)

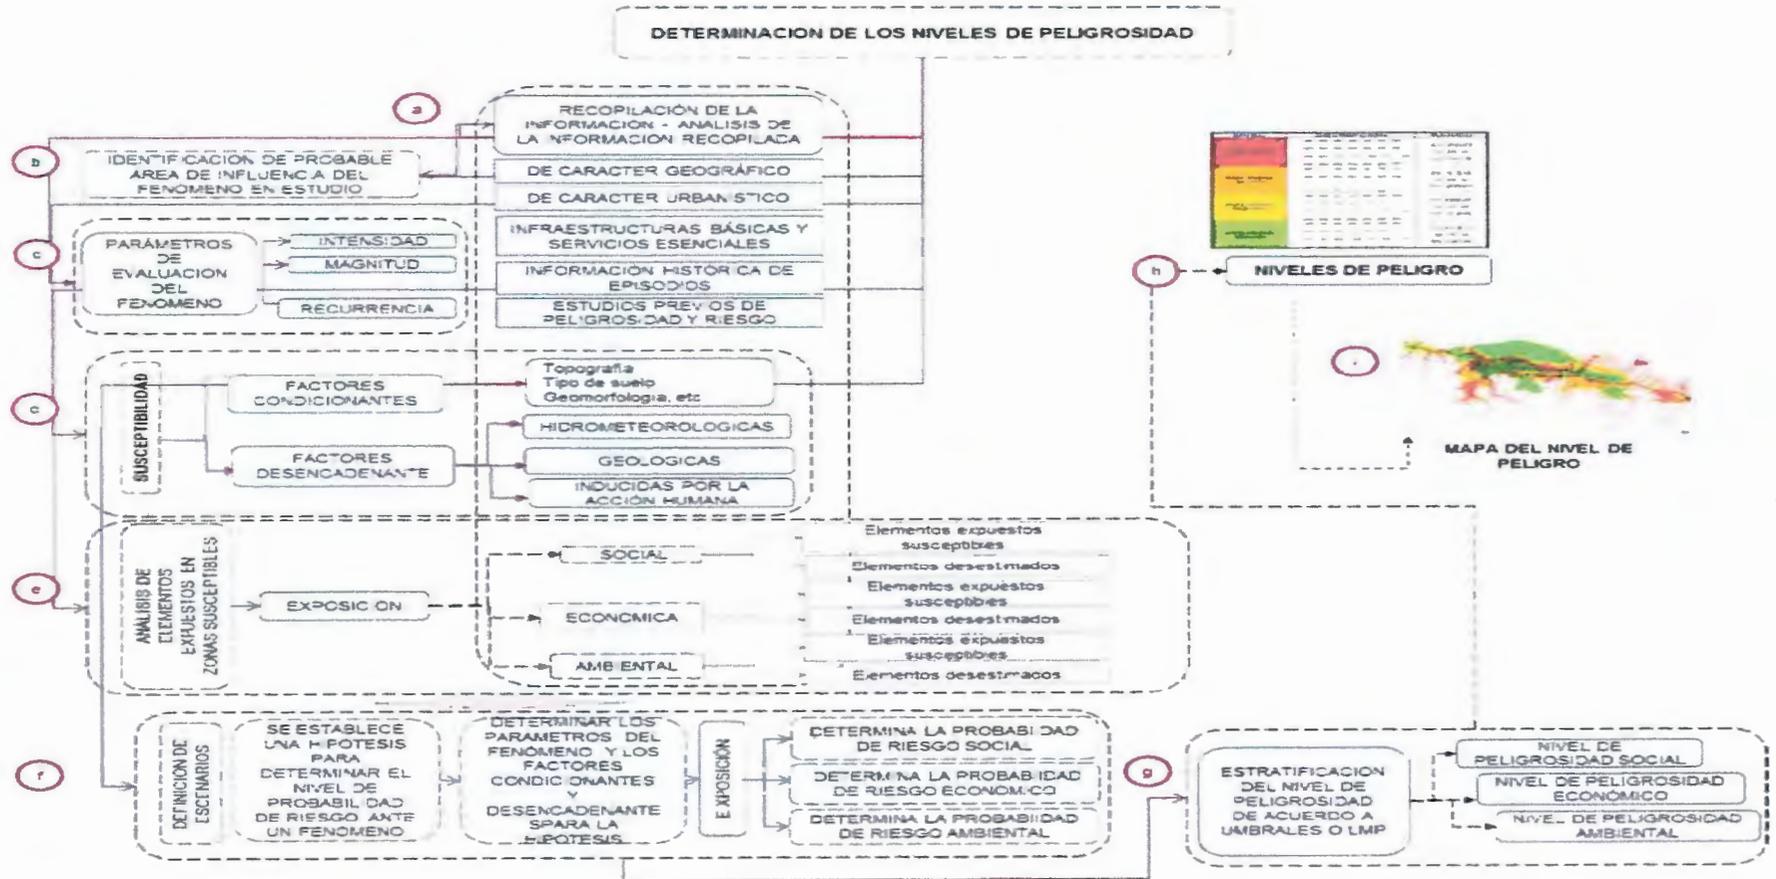
Gráfico N°17: Metodología General para la determinación de los niveles de peligrosidad

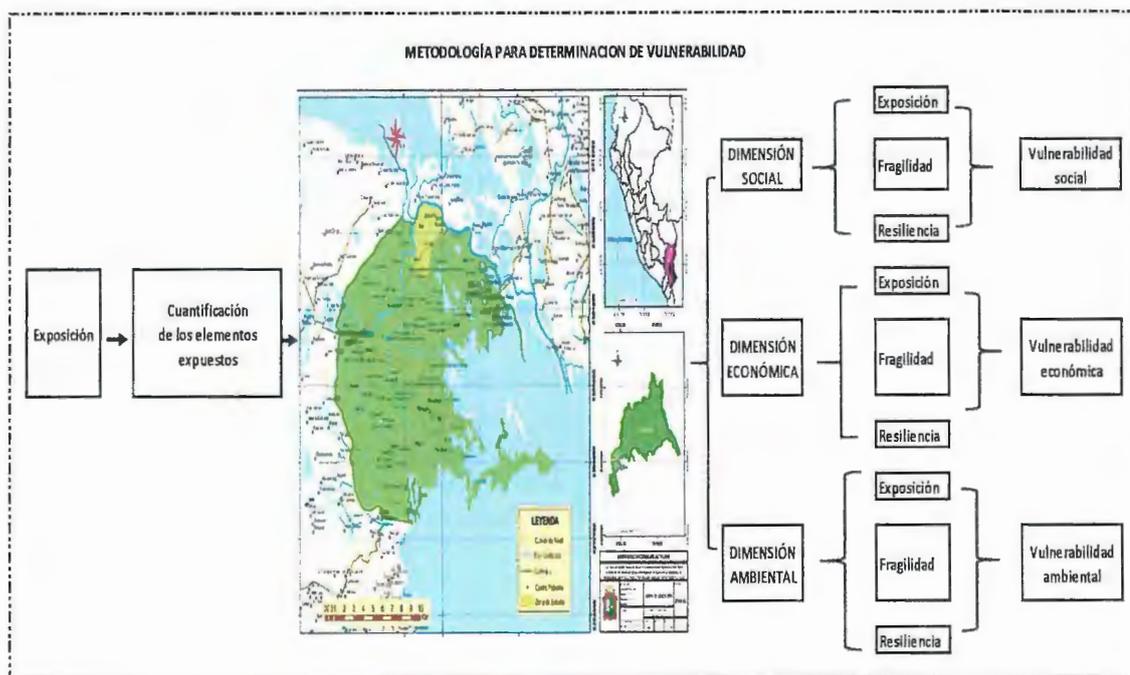
Gráfico N° 21: Metodología para determinación de vulnerabilidad

Para determinar los niveles de vulnerabilidad del área de estudio, se consideró la Dimensión Social, Económica y Ambiental habiendo además empleado la información cartográfica, información de INEI-2017, así como datos secundarios obtenidos del trabajo de campo realizado en el área de influencia. El análisis de la vulnerabilidad en función de los elementos expuestos en el área de influencia, se ha desarrollado en base a la siguiente metodología:

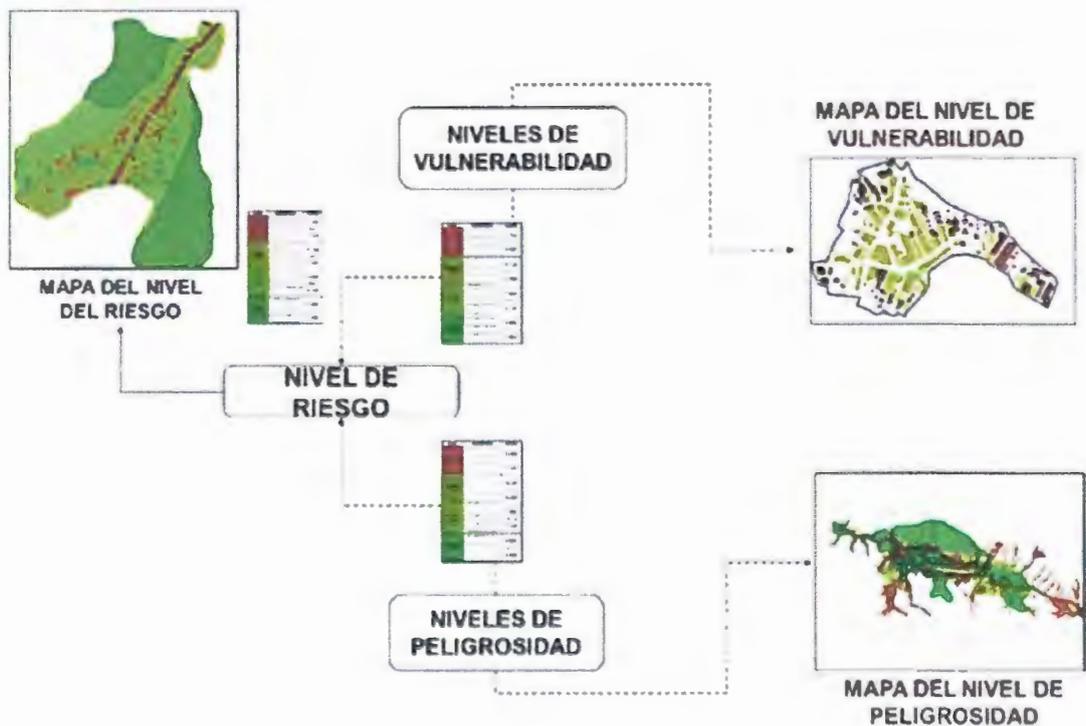
Para determinar el cálculo del riesgo de la zona, se esquematiza el procedimiento en la siguiente gráfica:

Gráfico: N° 23: flujograma para estimar los niveles de riesgo
