# PLAN DE PREVENCIÓN Y REDUCCIÓN DE RIESGO DE DESASTRES ANTE INUNDACIÓN Y MOVIMIENTOS EN MASA DEL DEPARTAMENTO DE SAN MARTÍN 2024 - 2030

NOVIEMBRE - 2024

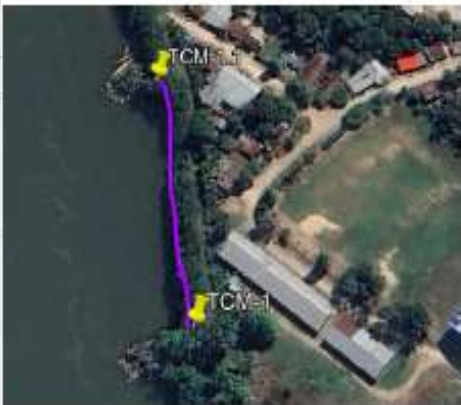
II. DATOS GENERALES									
Código de muestreo	P-10								
Accesibilidad (tiempo, distancia y medio de transporte)	Desde la ciudad de Tocache, por medio de la carretera Fernando Belaunde Terry a 83 Km de distancia se encuentra la ciudad de Madre Mia, y la zona crítica se encuentra paralelo a la ciudad a orillas del río Huallaga								
Clasificación de peligro según origen	Fenómeno natural	x	Inducidos:						
Observaciones									
Peligro identificado	Tipo	Inundación Fluvial - Erosión - Río Huallaga							
	Descripción								
	La margen derecha viene siendo afectado por la erosión fluvial por el tipo de material del suelo que conforma esa zona, y en tiempos de maximas avenidas el río Huallaga se desborda inundando las zonas adyacentes de la ciudad Madre Mia

Elemento expuesto	Habitantes : 427      Viviendas: 117 de material rustico y noble								
Nivel de peligro (cualitativo)	MUY ALTO	ALTO	MEDIO	BAJO					
		X							
Tipo de intervención	Protección con muro de gaviones en la margen derecha del Río Huallaga

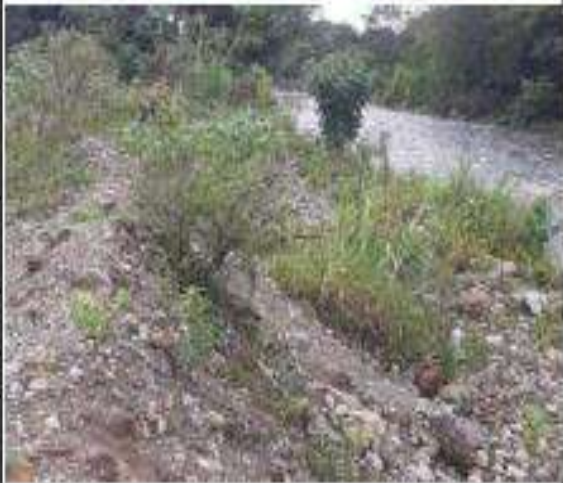
Código de muestreo	P-02							
Accesibilidad	Partiendo desde la ciudad de Rioja por la carretera Fernando Bolañde Terry por un tramo de 21 km, aproximadamente, en dirección al distrito de Nueva Cajamarca, luego a 300m por el Jr. Hualfaga.							
Clasificación de peligro según origen	Fenómeno natural:	I	Inducidos:					
Observaciones	Daños sobre la infraestructura. Posible afectación de cimientos o daños a los muelles, equipos e instalaciones.

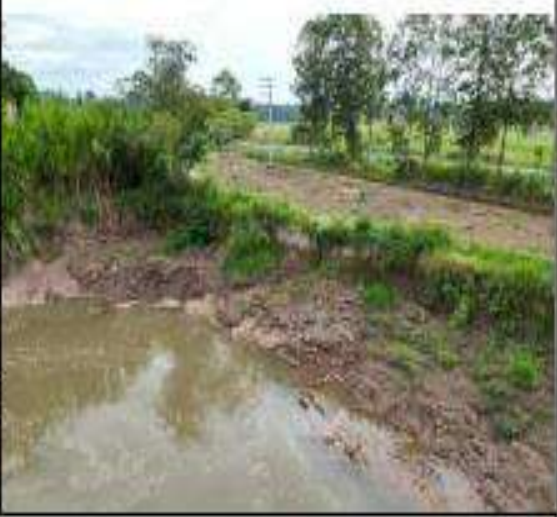
INICIO:	Norte: 9314573				
Tramo 2:	Este: 264433				
FIN:	Norte: 9314961				
II. DATOS GENERALES					
Código de muestreo	P-05				
Accesibilidad	Partiendo desde la ciudad de Rioja por la carretera Fernando Belaúnde Terry por un tramo de 31 KM. aproximadamente hasta el distrito de Yorongos. Luego a 400 m. con dirección a carretera Nuevo Tabalosos.				
Clasificación de peligro según origen	Fenómeno natural	<input checked="" type="checkbox"/>	Inducidos:		
Observaciones	Daños sobre la infraestructura. Posible afectación de contenidos o daños a los muebles, equipos e instalaciones.

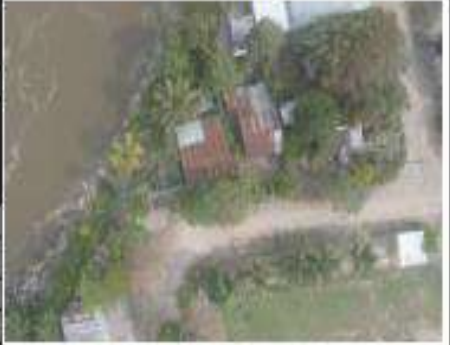
Norte: 9032733	
		Tramo 1: FIN	Este: 365195		
			Norte: 9032623		
II. DATOS GENERALES					
Código de muestreo	P-10				
Accesibilidad (tiempo, distancia y medio de transporte)	Desde la ciudad de Tocache, por medio de la carretera Fernando Belaunde Terry a 63 Km de distancia se encuentra la ciudad de Madre Ma, y la zona crítica se encuentra paralelo a la ciudad a orillas del río Huallaga				
Clasificación de peligro según origen	Fenómeno natural	<input checked="" type="checkbox"/>	Inducidos:	<input type="checkbox"/>	
Observaciones					
Peligro identificado	Tipo	Inundación Fluvial - Erosión - Río Huallaga			
	Descripción				
	La margen derecha viene siendo afectado por la erosión fluvial por el tipo de material del suelo que conforma esa zona, y en tiempos de máximas avenidas el río Huallaga se desborda inundando las zonas adyacentes de la ciudad Madre Ma

Elemento expuesto	Habitantes: 427	Viviendas: 117 de material rustico y noble			
Nivel de peligro (cualitativo)	MUY ALTO	ALTO	MEDIO	BAJO	
		<input checked="" type="checkbox"/>			
Tipo de intervención	Protección con muro de gaviones en la margen derecha del Río Huallaga				
III. DATOS DEL PROFESIONAL					
APELLIDOS Y NOMBRES	Pinedo Pérez, Jean Richard

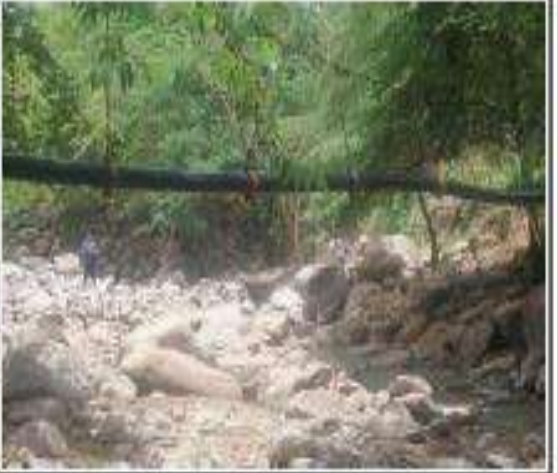
Código de muestreo:	P-42							
Accesibilidad:	Partiendo desde la ciudad de Piura por la carretera Fernando Belaúnde Terry por un tramo de 40 km. aproximadamente, en dirección al distrito de Shamboyacu							
Clasificación de peligro según origen:	Fenómeno natural:	<input checked="" type="checkbox"/>	Inducidos:					<input type="checkbox"/>
Observaciones:	Daños sobre la infraestructura. Posible afectación de cimentas o daños a los muebles, equipos e instalaciones sanitarias y eléctricas.							
Peligro identificado:	Tipo:	Inundación Fluvial

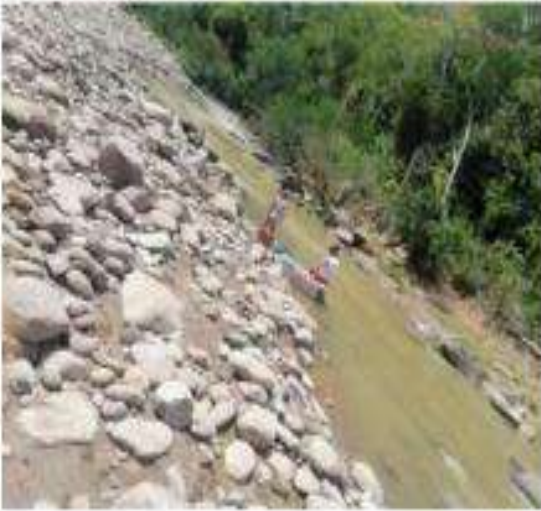
Código de muestreo:		P-43							
Accesibilidad		Partiendo desde la ciudad de Piçota por la carretera Fernando Belaúnde Terry por un tramo de 46 km. aproximadamente, en dirección al distrito de Shamboayacu, a orillas de la Quebrada Pauca.							
Clasificación de peligro según origen		Fenómeno natural	x					Inducidos:	
Observaciones		Daños sobre la infraestructura. Posible afectación de circuitos o daños a los muebles, equipos e instalaciones sanitarias y eléctricas.

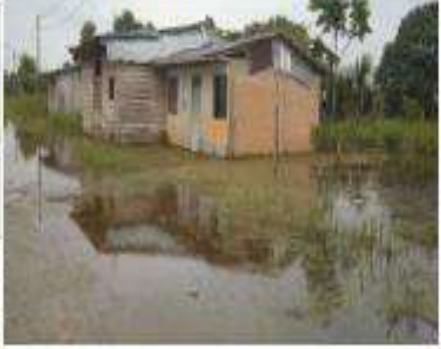
Norte: 9313041	
			Tramo 1: FIN	Este: 411462	
				Norte: 9313456	
III. DATOS GENERALES					
Código de muestreo:	P-48				
Accesibilidad (tiempo, distancia y medio de transporte)	Desde la ciudad de Tarapoto, por la carretera Fernando Belaunde Terry y la carretera Pelejo - Papaplya hacen aproximadamente 131 Km para llegar a la Ciudad de pelejo				
Clasificación de peligro según origen	Fenómeno natural	x	Inducidos:		
Observaciones					
Peligro identificado	Tipo	Inundación Fluvial - Erosión -Quebrada Pelejo			
	Descripción	En el margen izquierdo de la Quebrada Pelejo se aprecia signos de erosión fluvial, y en tiempos de grandes avenidas la quebrada se desborda inundando la ciudad Pelejo.

Elemento expuesto	Habitantes : 4.000      Viviendas: 650 de material noble y rustico      Instituciones Educativas: 2      Establecimientos de Salud: 1      Otras Infraestructuras: 6 (Comisaria, iglesias, Pronoel, Municipalidad, etc)				
Nivel de peligro (cualitativo)	MUY ALTO	ALTO	MEDIO	BAJO	
		x			
Tipo de intervención	* Limpieza y descolmatación en ambos márgenes de la quebrada Pelejo * Construcción de muro de concreto armado en el margen izquierdo de la quebrada Pelejo.				
III. DATOS DEL PROFESIONAL					
APellidos y Nombres	Pinedo Pérez, Jean Richard

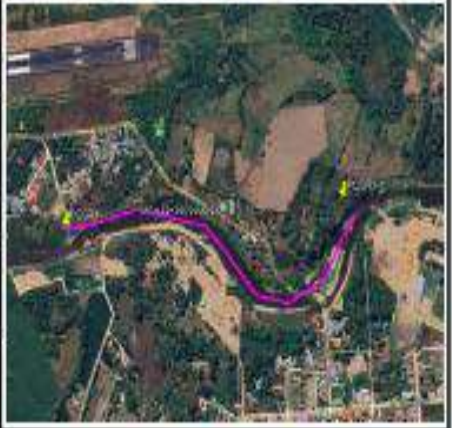
Observaciones						
Peligro identificado	Tipo	Inundación Fluvial - Río Cumbaza				
	Descripción					
	Esta zona cuando existen grandes avenidas el Río Cumbaza llega a desbordar inundando zonas aledañas

Elemento expuesto	Habitantes : 500      Viviendas: 70 de material rustico      Cultivos : 450 Ha(Aroz, Plátano, Maíz, Otros)      Redes Eléctricas: 500 m					
Nivel de peligro (cualitativo)	MUY ALTO	ALTO	MEDIO	BAJO		
		X				
Tipo de intervención	* Limpieza y descolmatación del Río Cumbaza * Conformación de Diques en ambos márgenes del Río Cumbaza					
III. DATOS DEL PROFESIONAL						
APellidos y Nombres	Pinedo Pérez, Jean Richard

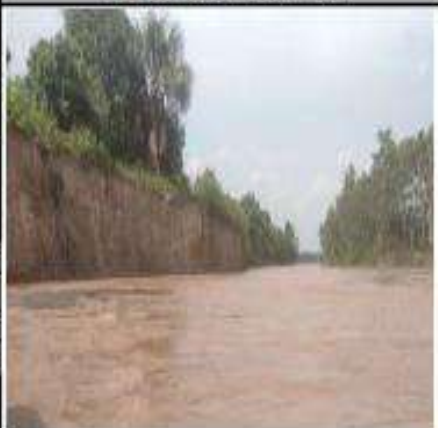
Norte: 6259248	
		Tramo 1: FIN	Este: 405409		
			Norte: 6250259		
II. DATOS GENERALES					
Código de muestreo	P-54				
Accesibilidad (tiempo, distancia y medio de transporte)	Desde la ciudad de Tarpoto, por la Carretera Fernando Belaunde Terry y la carretera Pelejo - Papaplaya unos 152 Km, se encuentra el C.P. Yarina, la zona crítica se en la ribera del centro poblado				
Clasificación de peligro según origen	Fenómeno natural	x	Inducidos:		
Observaciones					
Peligro identificado	Tipo:	Inundación Fluvial - Erosión fluvial - Río Huallaga			
	Descripción	Existe presencia de erosión fluvial en las orillas del C.P. Yarina, y en tiempos de grandes avenidas el Río Huallaga llega a desbordarse inundando este centro poblado

Elemento expuesto	Habitantes: 1517 - Viviendas: 467 de material noble y rustico				
Nivel de peligro (cualitativo)	MUY ALTO	ALTO	MEDIO	BAJO	
		x			
Tipo de Intervención	* Limpieza y descolmatación del margen izquierdo río Huallaga * Profundización con gestiones del margen izquierdo del río Huallaga				
III. DATOS DEL PROFESIONAL					
APELLIDOS Y NOMBRES			Pinedo Pérez, Jean Richard
