INFORME DE ACCIÓN DE FISCALIZACIÓN N° 01 -2025/MERB-MYMY-YMYN

ASUNTO : **INFORME DE FISCALIZACIÓN DE LA OBRA DENOMINADA: "MEJORAMIENTO DEL SERVICIO EDUCATIVO DEL NIVEL PRIMARIO DE LA I.E. N° 14477 DEL CENTRO POBLADO CANCHAQUE, PROVINCIA DE HUANCABAMBA, DEPARTAMENTO DE PIURA", CUI N° 2576117.**

INFORME DE ACCIÓN DE FISCALIZACIÓN DEL PROYECTO DENOMINADO: "MEJORAMIENTO DEL SERVICIO EDUCATIVO DEL NIVEL PRIMARIO DE LA I.E. N° 14477 DEL CENTRO POBLADO CANCHAQUE, DISTRITO DE CANCHAQUE, PROVINCIA DE HUANCABAMBA, DEPARTAMENTO DE PIURA", CUI N° 2576117.

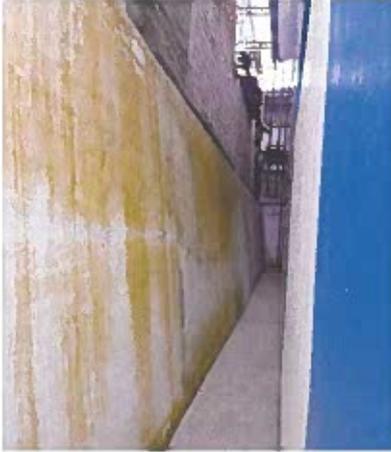
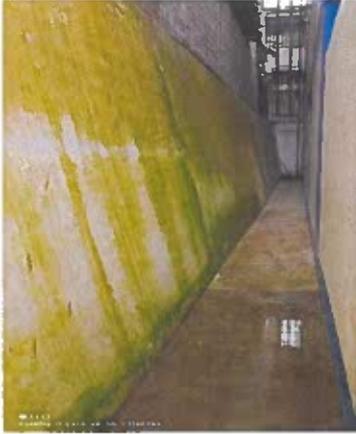
Imagen N° 01	Imagen N° 02

<p>Descripción: Presencia de Moho en muro de contención ubicado de la parte posterior del pabellón de aulas construidas a consecuencia de la Humedad.</p>	<p>Descripción: Presencia de una película de agua en el piso del muro de contención ubicado en la parte posterior del pabellón de aulas construidas productos de la lluvia, por el motivo de que esta parte no está techada.</p>

haber considerado la ejecución de una cuneta de drenaje pluvial con rejilla, ya que esa parte no se encuentra techada, y al momento de las precipitaciones pluviales el agua se filtra generando el deterioro de la infraestructura de la Institución Educativa.

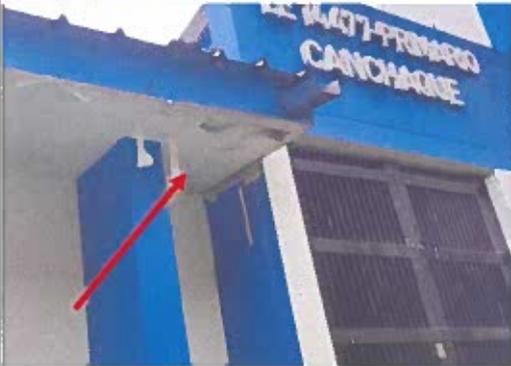
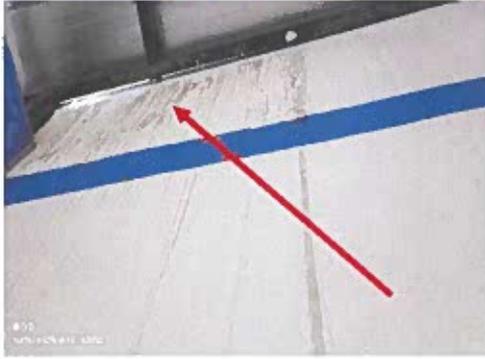
Imagen N° 03	Imagen N° 04

<p>Descripción: Desprendimiento de Pintura en falso cielo raso en el exterior del portón de ingreso a la I.E.</p>	<p>Descripción: Presencia de Moho en pared de la parte de ingreso a la I.E a consecuencia de la Humedad.</p>

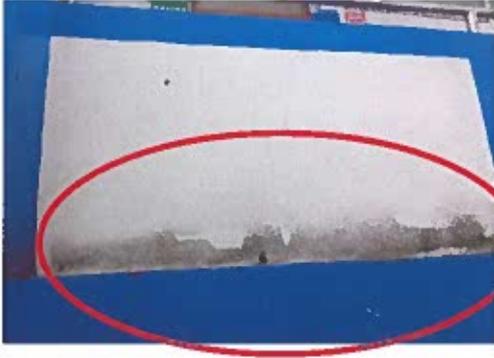
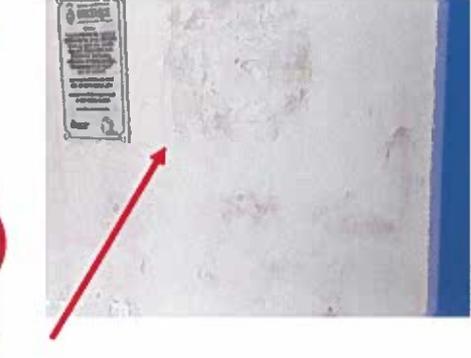
Imagen N° 05	Imagen N° 06

<p>Descripción: Presencia de Moho en pared.</p>	<p>Descripción: Presencia de Moho en pared ubicado en al ingreso de la I.E.</p>

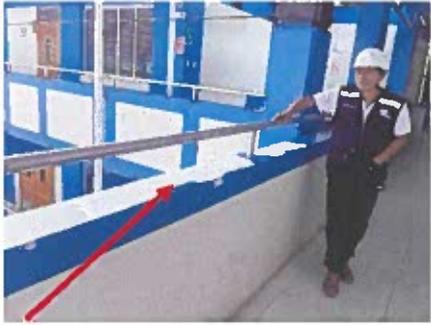
<p align="center">Imagen N° 07</p>

Que, durante las visitas realizadas a la Institución Educativa del Nivel Primario N° 14477, el equipo de fiscalización advirtió un deficiente proceso en la aplicación de la pintura, puesto que se ha evidenciado desprendimiento de esta en el pabellón de aulas remodeladas del tercer piso.

Se observó acabado deficiente en la pintura con imperfecciones con la probabilidad de que no se haya preparado adecuadamente las superficies, lo que conlleva a dificultades en la adherencia de la pintura que con el paso del tiempo se puede descascarar, o desprenderse, mayor desperdicio en materiales y un aspecto estético negativo. Esta situación pone en riesgo la obra debido a que afectaría el período útil de la infraestructura, y con ello el objeto de la obra, además de generarse mayores gastos económicos a la Entidad.

<p>Descripción: Se evidencia desprendimiento de pintura en el muro bajo de pasillo del segundo nivel del pabellón remodelado.</p>	<p align="center">Imagen N° 08</p>

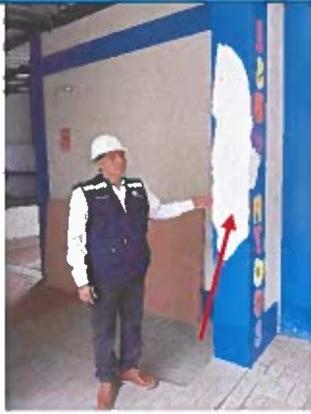
<p>Descripción: Se evidencia desprendimiento de pintura en el muro bajo de pasillo del primer nivel del pabellón remodelado.</p>
<p align="center">Imagen N° 09</p>

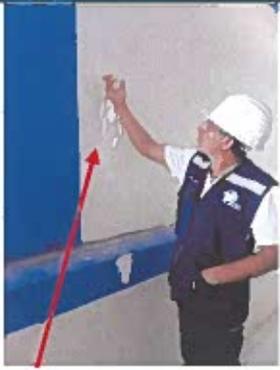
<p>Descripción: Se evidencia desprendimiento de pintura en la pared del tercer piso del pabellón remodelado.</p>	<p align="center">Imagen N° 10</p>

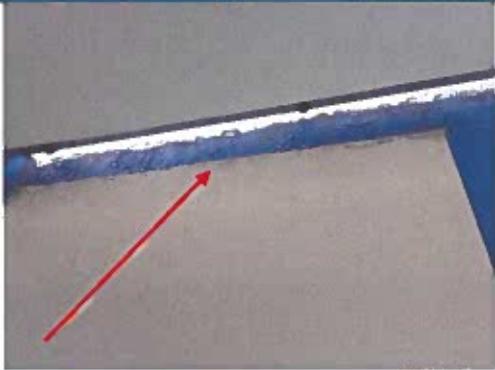
<p>Descripción: Se evidencia desprendimiento de pintura en la pared del tercer piso del pabellón remodelado, producto de la separación del techo con la pared por donde ingresa el agua.</p>

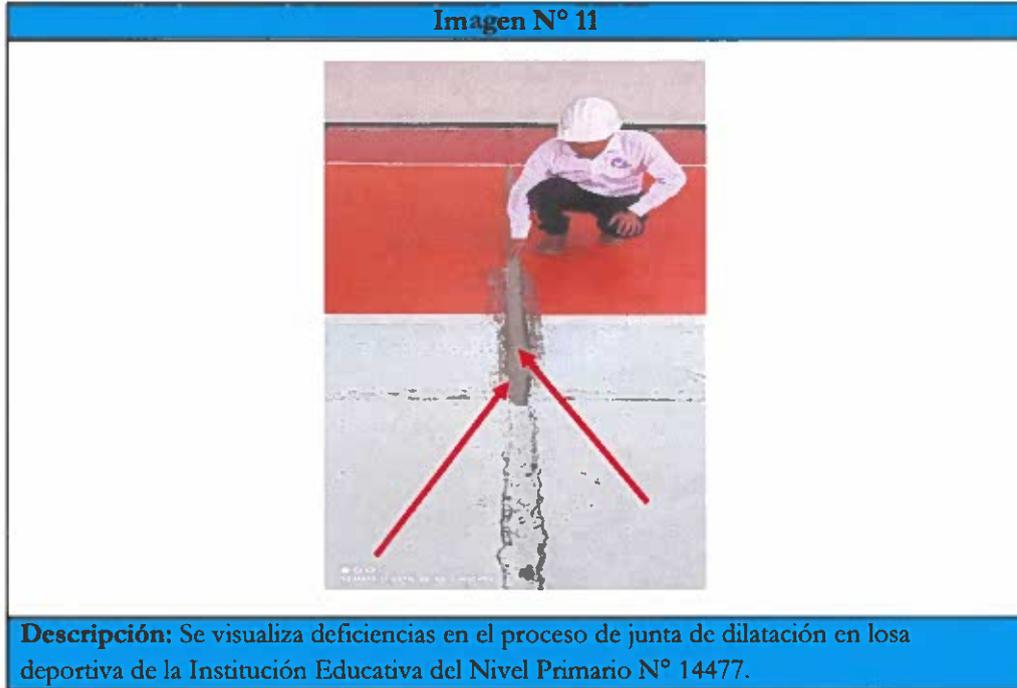
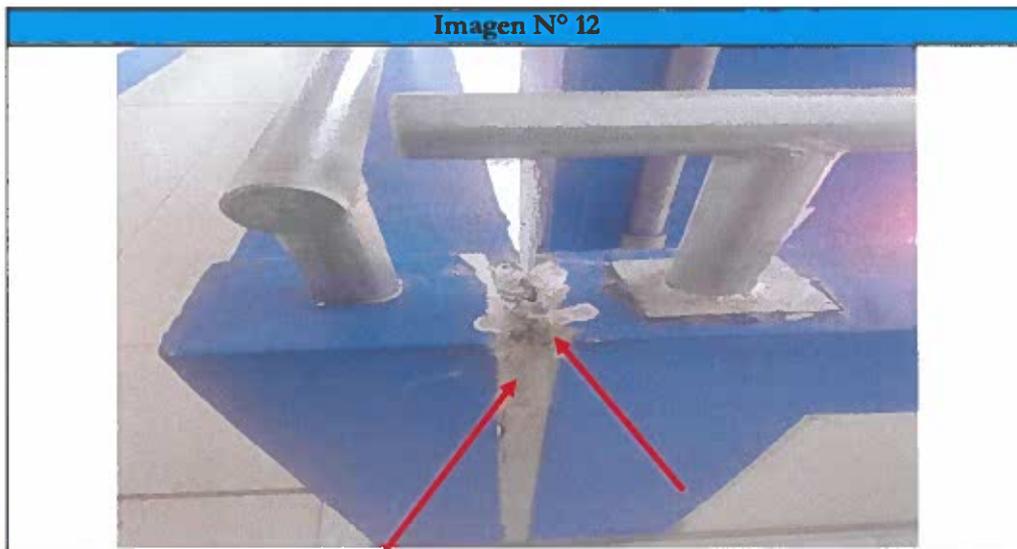
El equipo de fiscalización, advierte deficiencias en la colocación de junta de dilatación de la losa deportiva de la Institución Educativa del Primario N° 14477; se observó que en una parte de la losa deportiva que la junta de dilatación ha sido rellenada con mortero de concreto este proceso no es recomendable porque no permite una libre dilatación de los paños por el cambio de temperatura, cuyo acabado presenta imperfecciones con la probabilidad de que no se haya preparado adecuadamente, lo que conlleva a un aspecto estético negativo. Esta situación pone en riesgo a la obra debido a que afectaría el período útil de la infraestructura, y con ello el objeto de la obra, además de generarse mayores gastos económicos a la Entidad.

El equipo de fiscalización, advierte deficiencia en la colocación de junta de dilatación del pasamano del balcón ubicado en el segundo nivel de la I.E. N° 14477; se observó que en junta de dilatación el CONSORCIO CANCHQUE no se ha realizado la adecuada colocación de la junta de dilatación, se ha visualiza que se desprendido.

Descripción: Se visualiza deficiencias en el proceso de junta de dilatación en losa deportiva de la I.E.

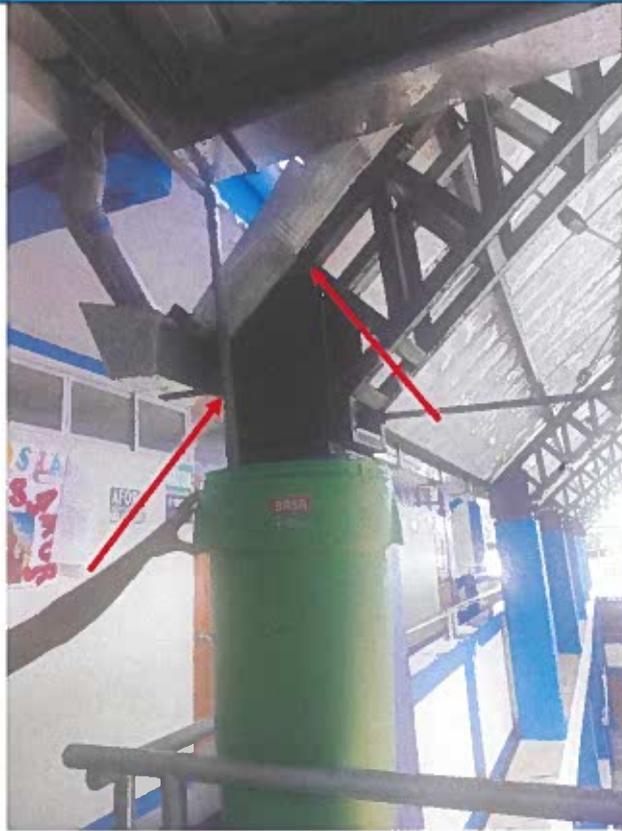
Imagen N° 13

El equipo de fiscalización, advierte deficiencia en la instalación de canaleta pluvial metálica en techo, se ha observado que está presentando filtración de agua debajo de canaleta; ya que el personal de la Institución Educativa del Nivel Primario N° 14477 ha colocado un balde donde recoge las aguas producto de la filtración y de ese modo no se siga perjudicando la pintura y estructura de los muros y columnas de la Institución Educativa.

Descripción: Se visualiza el balde debajo de canaleta, deposito que recoge las aguas de lluvia producto de la filtración en canaleta metálica pluvial.

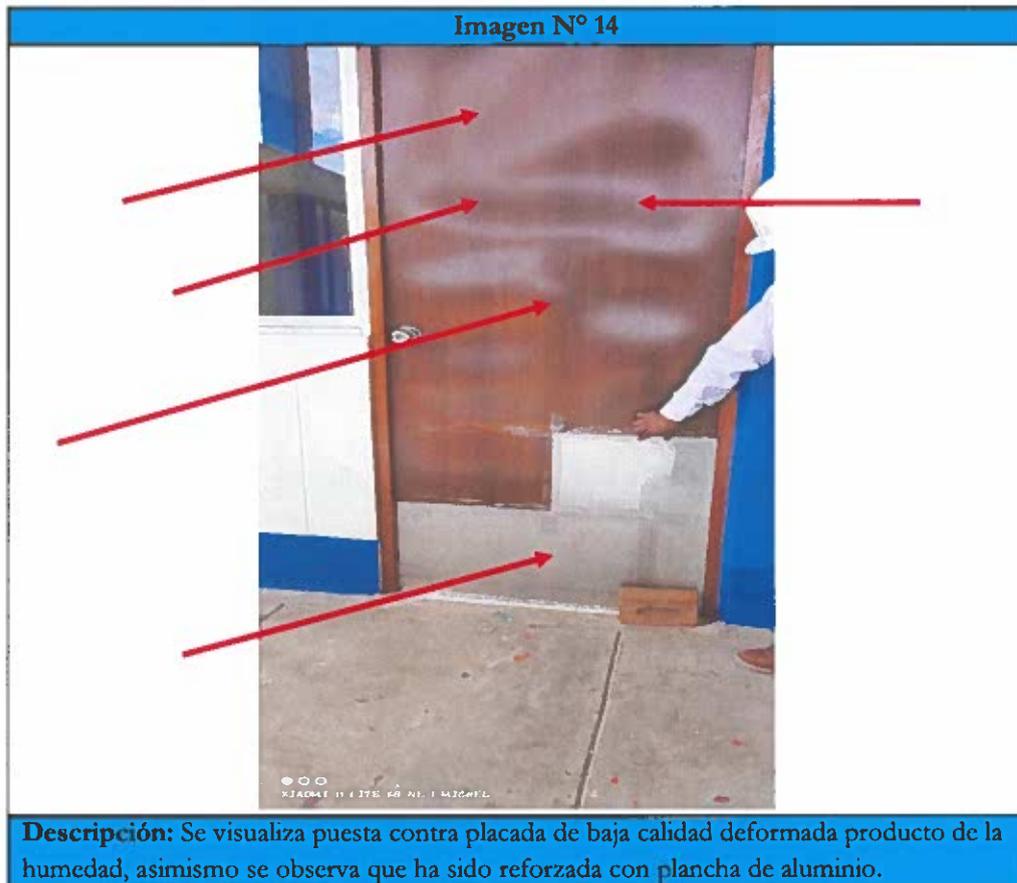
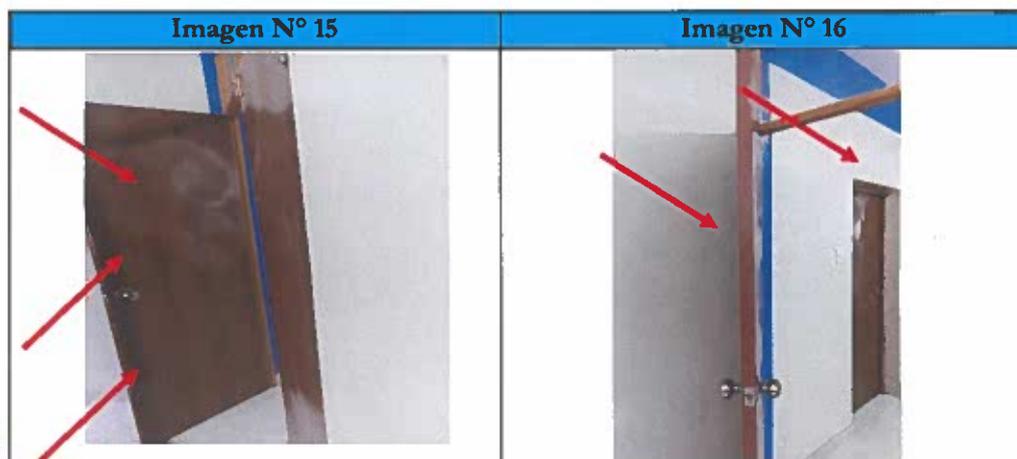
- ❖ En el almacén de alimentos de la Institución Educativa del Nivel Primario N° 14477, se observó deformación de la puerta contraplacada, producto del clima humedo de la zona; asimismo, se observó que la parte baja de la puerta contraplada la han reforzado con laminas de aluminio y de ese modo impida el ingreso de animales roedores y generen daño y perjuicio a los alimentos custodiados.

Tercer Nivel: Sala de música 1 puerta.

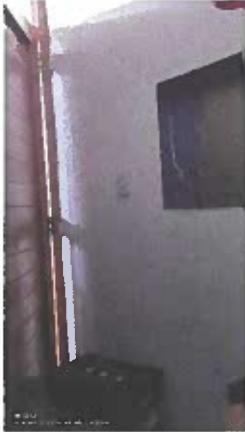
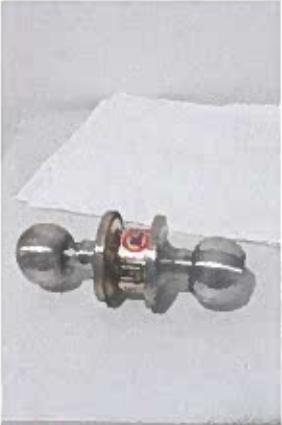
Imagen N° 17	Imagen N° 18

Descripción: Se observó indicios de desplazamiento de aguas pluviales entre bloques.	Descripción: Se observó cerradura de pomo en mal estado.

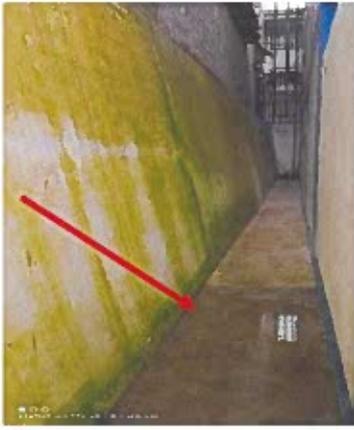
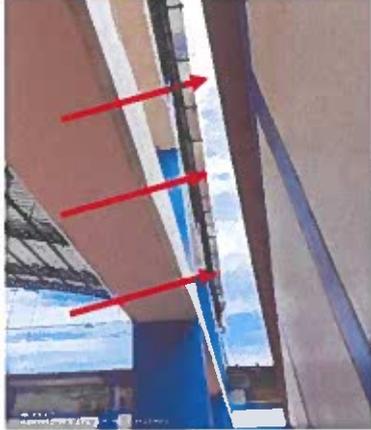
Imagen N° 19	Imagen N° 20

Por otro lado, se evidencia otra deficiencia en el Expediente Técnico, entre el cerco perimétrico y la culminación del techo parabólico, evidenciándose un espacio por el cual ingresan las precipitaciones pluviales, lo cual ocasiona un perjuicio en la pintura de los columnas, vigas de amarre, muro del cerco perimétrico y de la losa deportiva; razón por la cual, se debió considerar un voladizo con cobertura metálica recubriendo el vacío, teniendo como caída de las aguas de lluvia fuera del cerco perimétrico y de ese modo proteger la estructura para que cumpla con el periodo útil, en beneficio de los pobladores del distrito de Canchaque. Dichas situaciones se evidencian en las siguientes imágenes:

<p>Descripción: Se observó película de agua por las aguas de lluvia es una parte no techada, se debió considerar en el expediente técnico canaleta de evacuación pluvial con rejilla.</p>	<p>Descripción: Se observó que hay una separación del techo parabólico con el cerco perimétrico por con se ha visualiza que ingresa el agua de lluvias y la que está ocasionando perjuicio a la infraestructura, se debió considerar en el expediente técnico un voladizo de cobertura metálica con caída de aguas de lluvia fuera del cerco perimétrico.</p>

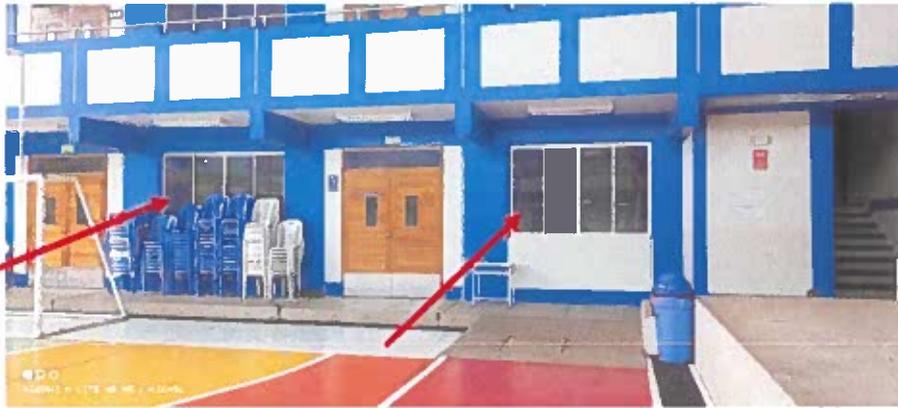
Imagen N° 21

Asimismo, se precisa una deficiencia en el expediente técnico; toda vez que, el proyectista no habría considerado rejas de protección en las ventanas de las aulas del primer nivel, ya que se ha ejecutado la construcción de una losa deportiva para el uso de los niños, sin embargo, esta no puede ser utilizada para diversas actividades deportivas, ya que pueden quebrar las ventanas de dichas aulas, tal como se ve en la siguiente imagen:

Descripción: Se observó que las ventanas de las aulas del primer nivel no cuentan con reja de protección, porque se ha identificado deficiencia en el expediente técnico porque el proyectista no ha considerado la protección de los cristales, porque la losa deportiva de uso múltiples película se encuentra al frente, y esa deficiencia ocasiona a que los alumnos no realices las prácticas deportivas libremente.

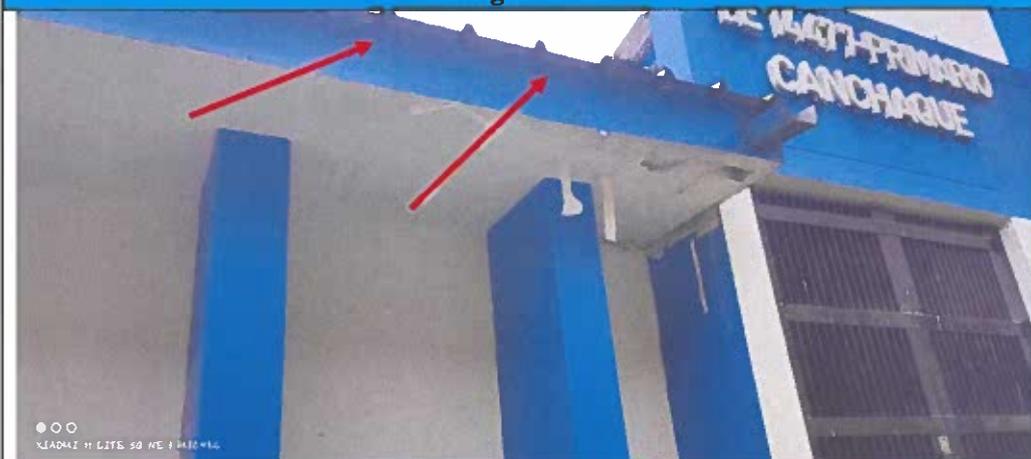
Imagen N° 22

De igual forma, se precisa una deficiencia respecto a la fachada - exteriores de la Institución Educativa del Nivel Primario N°14477; toda vez que, en el expediente técnico no se ha considerado canaletas de evacuación pluvial, por lo cual, al momento de las precipitaciones pluviales origina las filtraciones del agua, deteriorando así la infraestructura de la Institución Educativa, tal como se referencia en la siguiente imagen:

Descripción: Se observó que a exteriores de la I.E. N°14477 en la fachada no se ha considerado canaletas de drenaje pluvial, porque se ha identificado deficiencia en el expediente técnico.

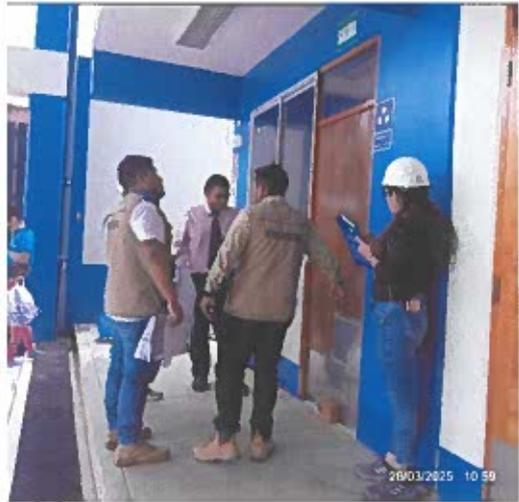
- ❖ Por otro lado, es menester señalar que el Director de la Institución Educativa señaló que una de las deficiencias es el tema de las puertas contra placadas, estas a la fecha ya presentan ensanchamiento, situación que al parecer ha sido generada por la humedad.

<p>Descripción: Se observa realizando la verificación del ambiente de cómputo en compañía del Director de la I.E. y equipo de la municipalidad designado.</p>	<p>Descripción: Se observa la verificación de la puerta contra placada con deformación.</p>

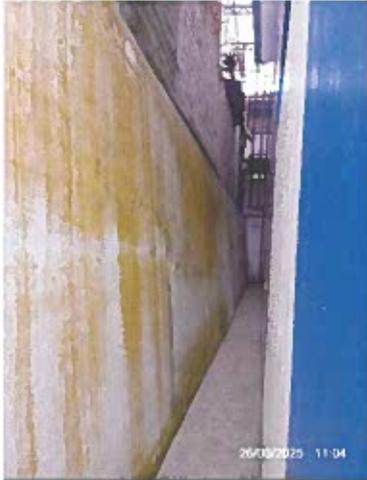
IMAGEN N° 31	IMAGEN N° 32

<p>Descripción: Se observó muro de contención con presencia de moho.</p>	<p>Descripción: Se observó realizando las medidas del puerto de salida de la I.E.</p>

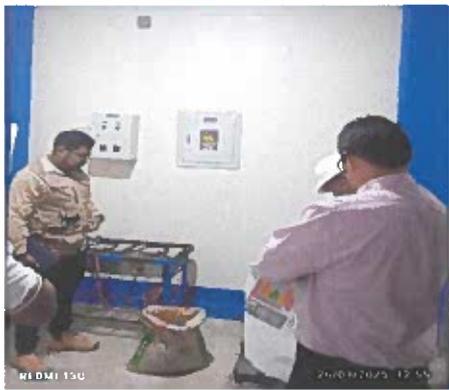
<p>Descripción: Se observó realizando medidas en el ambiente de cómputo si el consorcio ha cumplido con lo que manda el expediente técnico.</p>	<p>Descripción: Se observó el ambiente de cámara de bombeo.</p>

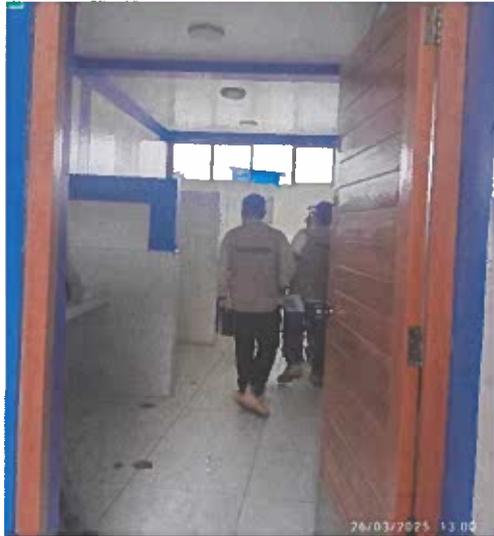
<p>Descripción: Se observó la verificación de los SS.HH de alumnos (niños).</p>	<p>Descripción: Se observó la verificación de los SS.HH de alumnos (niñas).</p>

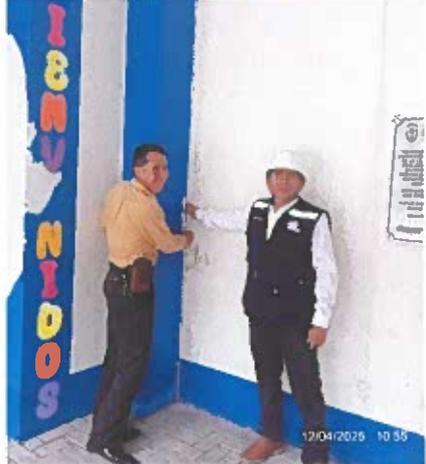
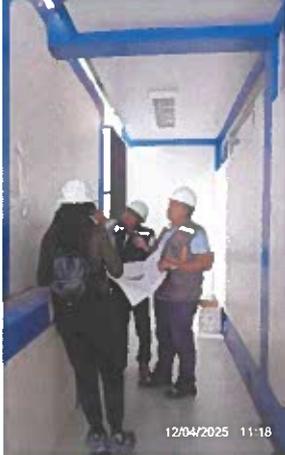
<p>Descripción: Equipo Técnico en los exteriores de la Institución Educativa.</p>	<p>Descripción: Se identificó el moho en las paredes y el deterioro de la pintura en las paredes de la Institución Educativa.</p>

<p>Descripción: Se verificó que las ventanas del 1° nivel no tenían rejas de protección.</p>	<p>Descripción: Se identificó el moho en las paredes y el deterioro de la pintura en las paredes de la Institución Educativa.</p>

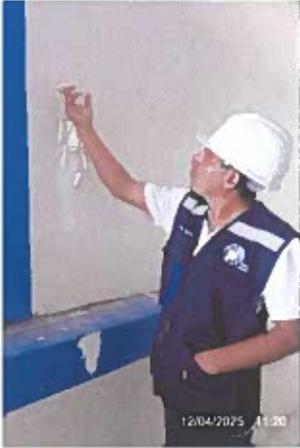
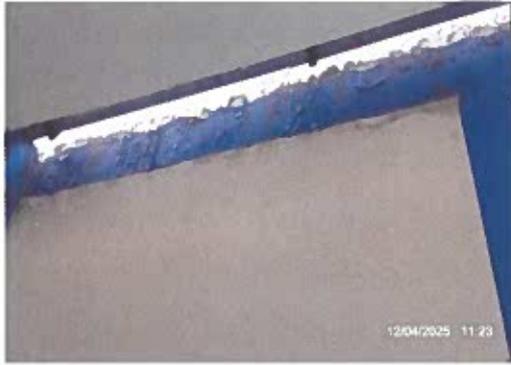
IMAGEN N° 47	IMAGEN N° 48

<p>Descripción: Se identificó el moho en las paredes y el deterioro de la pintura en las paredes de la Institución Educativa.</p>	<p>Descripción: Se identificó el moho en las paredes y el deterioro de la pintura en las paredes de la Institución Educativa.</p>

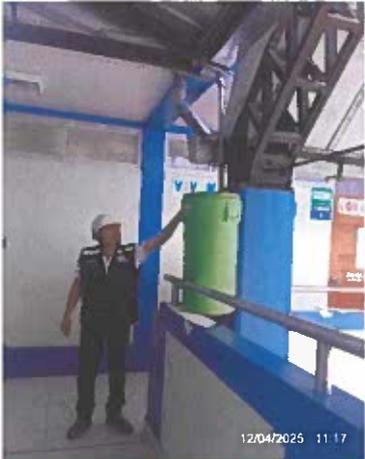
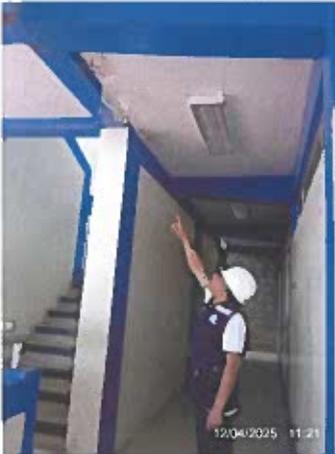
IMAGEN N° 49	IMAGEN N° 50

<p>Descripción: Se visualiza que existen puntos de filtraciones de agua producto de las frecuencias pluviales, en el 3° nivel de la Institución Educativa.</p>	<p>Descripción: Se identificó el moho en las paredes y el deterioro de la pintura en las paredes de la Institución Educativa.</p>

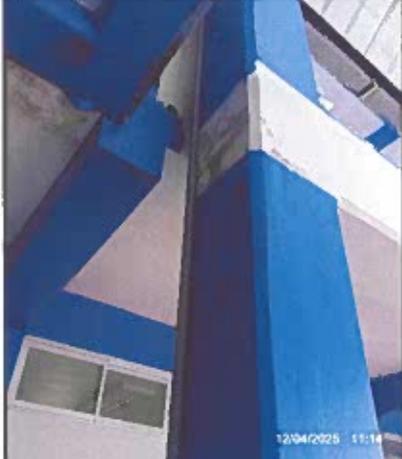
<p>Descripción: Verificación de ejecución de las aulas y diferentes ambientes de la Institución Educativa.</p>	<p>Descripción: Se identificó el moho en las paredes y el deterioro de la pintura en las paredes de la Institución Educativa.</p>

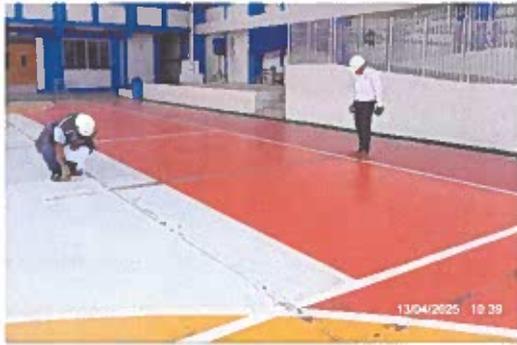
<p style="text-align: center;">IMAGEN N° 56</p>

<p>Descripción: El equipo técnico verificando la ejecución de la Losa Deportiva de la Institución Educativa.</p>	<p>Descripción: Verificación del buen proceso de colocación de la Junta de Dilatación en la Losa Deportiva de Uso Múltiple en la Institución Educativa.</p>

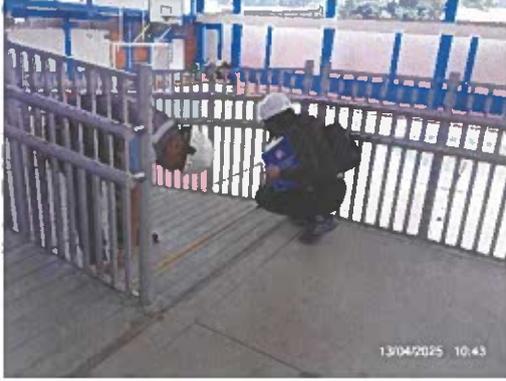
<p style="text-align: center;">IMAGEN N° 57</p>

<p>Descripción: Se verificó si las rampas ejecutadas cumplen con las medidas señaladas en las normas.</p>	<p>Descripción: Se verificó si el pasamanos ejecutado en las rampas cumple con las medidas señaladas en la norma.</p>

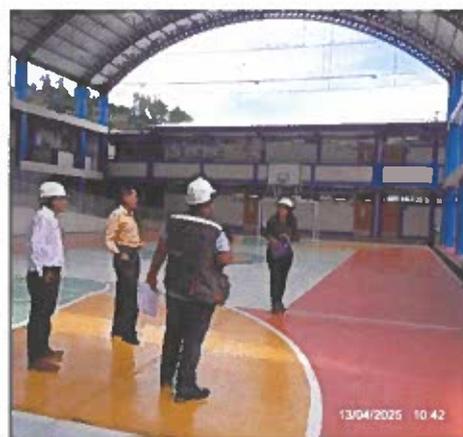
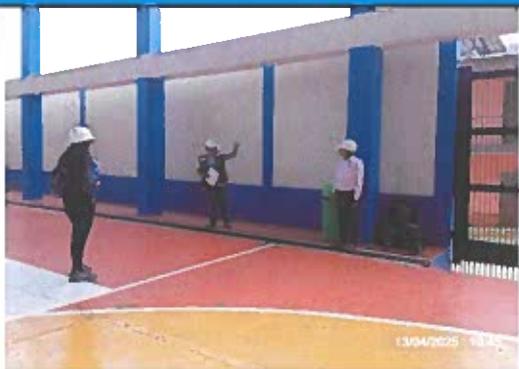
IMAGEN N° 59	IMAGEN N° 60

<p>Descripción: Se constató el espacio que existe entre el cerco perimétrico y la culminación del techo parabólico.</p>	<p>Descripción: Se constató el espacio que existe entre el cerco perimétrico y la culminación del techo parabólico.</p>

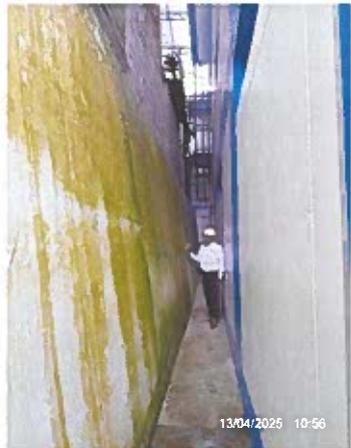
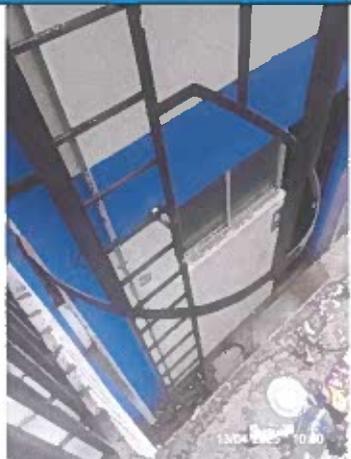
IMAGEN N° 61	IMAGEN N° 62

<p>Descripción: Se visualiza la presencia de Moho y filtraciones de las precipitaciones pluviales en el muro de contención construido es la parte posterior de la Institución Educativa.</p>	<p>Descripción: Se visualiza la ejecución de escalera de fierro, que permite el acceso a la parte superior de la Institución Educativa.</p>

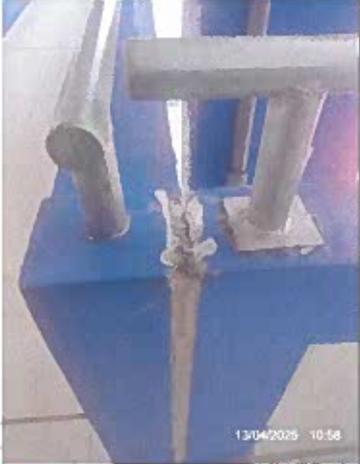
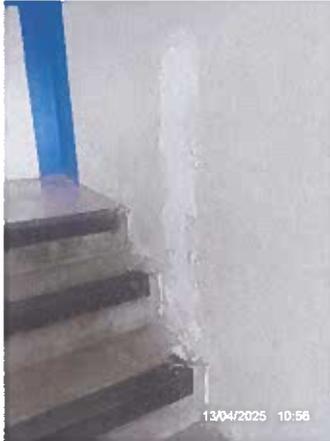
IMAGEN N° 63	IMAGEN N° 64

<p>Descripción: Se visualiza la deficiencia en la Junta de Dilatación en la parte de los balcones del segundo nivel de la Institución Educativa.</p>	<p>Descripción: Se identificó el moho en las paredes y el deterioro de la pintura en las paredes de la Institución Educativa.</p>
