### RESOLUCION SUBGERENCIAL N° 599-2025-SGFC-A-GSEGC-MSS

Que, la Subgerencia de Fiscalización y Coactiva Administrativa, ha recepcionado constantemente denuncias vecinales por la ocupación y construcciones precarias de ladrillo, concreto, madera y triplex en área de uso público, el cual se encuentra ubicado en el espacio destinado para PARQUE/JARDIN, localizado en Jr. Coronel Leoncio Prado, Pasaje 3 y Jr. Coronel Ignacio Cossío del AA. HH Señor de Los Milagros, del Distrito de Santiago de Surco.

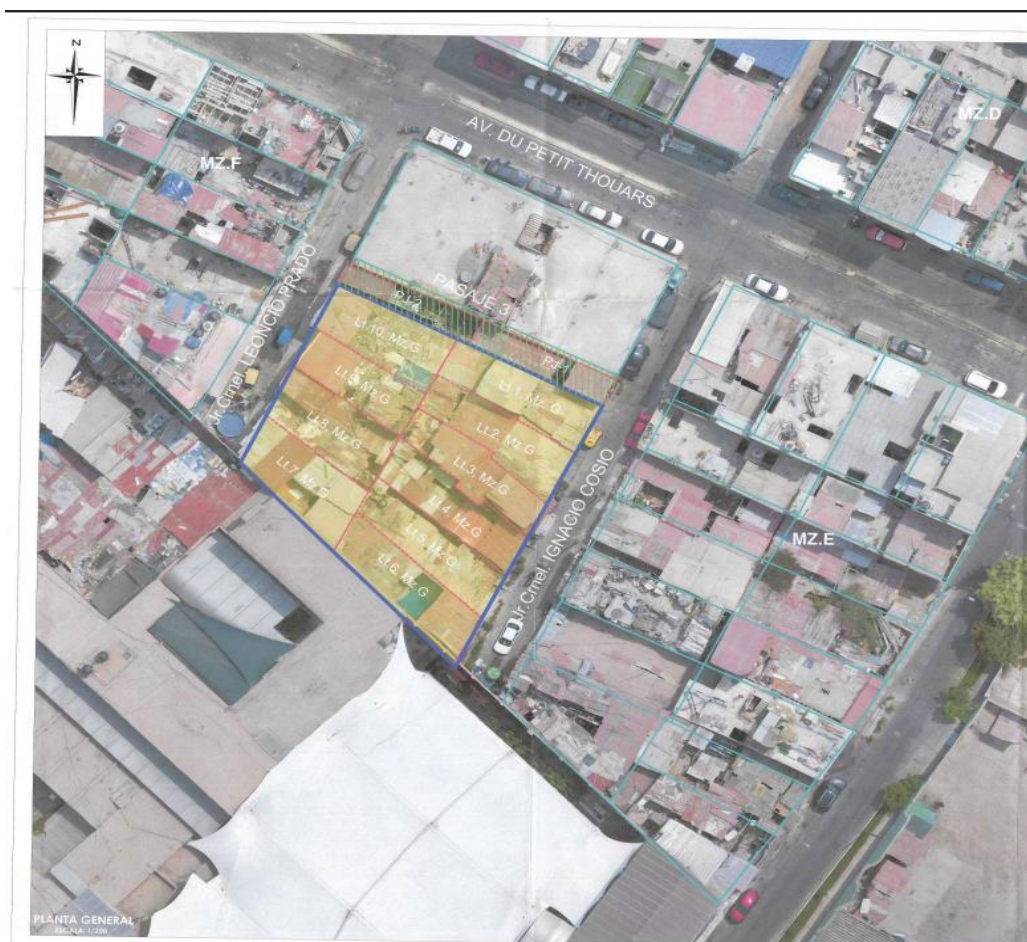
### 1. Del espacio ocupado

- La ocupación identificada (12 viviendas) se encuentra comprendido dentro del área del espacio públicos PARQUE/JARDIN (P.E. N° P03276927) y área de VIA del PASAJE 3, generando un área total como resultante de 921.35m<sup>2</sup>, encerrado en polígono perimetral de 123.34ml (AREA DE PARQUE/JARDIN + AREA DEL PASAJE).

correspondiente al predio para uso de Parque/Jardín:

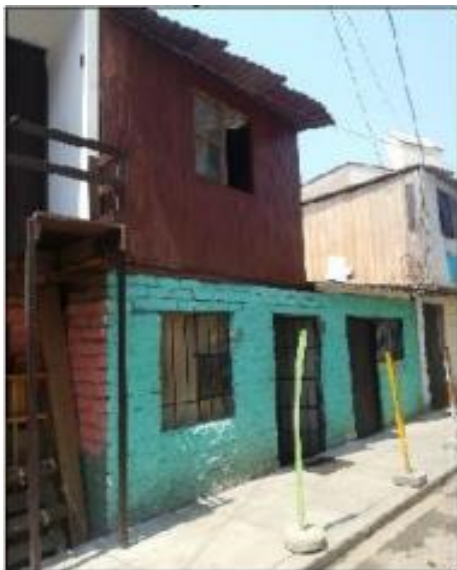
- En cuanto a las alturas de edificación se constató que, de las 12 viviendas identificados, 06 viviendas presentan edificaciones de 1 PISO, y 06 viviendas presentan 2 PISOS, con materialidad de ladrillo, concreto y madera en los muros del primer piso, los niveles superiores se encuentran implantados sobre techos de madera con módulos prefabricados de madera, cuyas cubiertas de los primeros y segundos niveles es de calamina y madera.

- Lote 8, Mz. G (Autodenominado)
- Ocupante: MARIA ELENA QUISPE CALAGUA
- Pisos: 02
- Servicios básicos: No cuenta con servicios

**ARTÍCULO PRIMERO.** - **DISPONER** la medida correctiva de **DEMOLICIÓN** de la construcción precaria de 2 piso, ubicado en la autodenominada zona Lote 8, Mz. G, ocupada por **MARÍA ELENA QUISPE CALAGUA identificada con DNI N° 06649370**, que no cuenta con servicios, la cual ocupa un área aproximada de 86.78 m2, del **espacio público destinado para PARQUE / JARDIN**, ubicada entre Jr. Crnel Leoncio Prado, Pasaje 3 y Jr. Crnel Ignacio Cossío del AA. HH Señor de Los Milagros del Distrito de Santiago de Surco, de conformidad con el **Informe Técnico N° 039-2025-JLAG**, contenido en el **Memorándum N° 287-2025-SGPUC-GDU-MSS**, **INFORME TECNICO N° 191-2025-AAOP-SGFC-A-GSEGC-MSS e Informe Técnico N° 051-2025-DAQ-SGDC-GSEGC-MSS**.

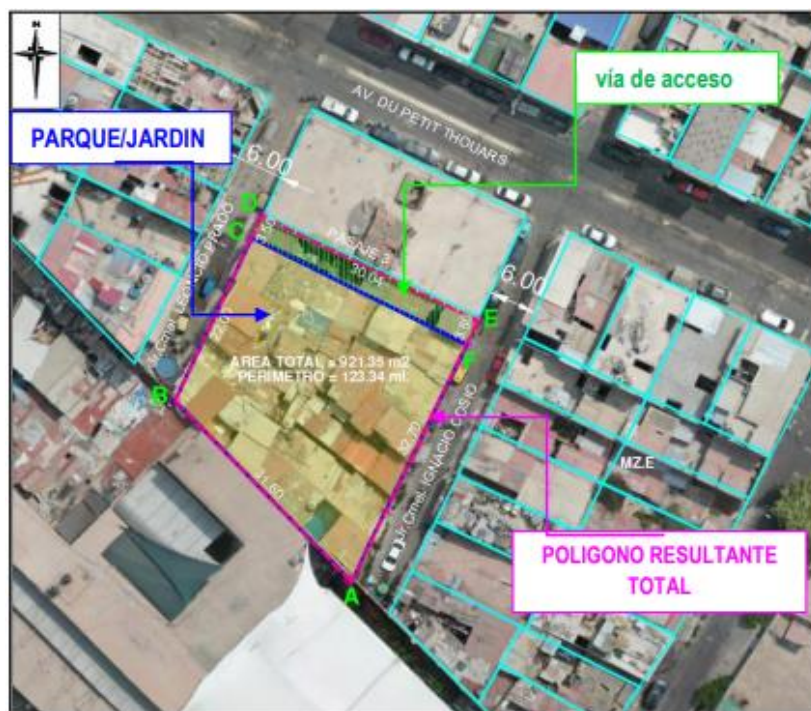
- La ocupación identificada (12 viviendas) se encuentra comprendido dentro del área del espacio público PARQUE / JARDIN inscrito en la P.E. N°P03276927 de la Sunarp y área de VIA DEL PASAJE 3, generando un área total como resultante de 921.35 m<sup>2</sup>, encerrado en polígono perimetral de 123.34 ml (AREA DE PARQUE / JARDIN + AREA DEL PASAJE).

Fuente: Levantamiento de Información de Campo
