**Nº 0125-2025-MINEM/DGAEE**

## **INFORME N° 0292-2025-MINEM/DGAAE-DEAE**

**Asunto** : Informe Final de evaluación del *"Informe de Identificación de Sitios Contaminados de la Subestación Eléctrica Excelsior del Sistema de Transmisión de la Zona Centro"*, presentado por Statkraft Perú S.A.

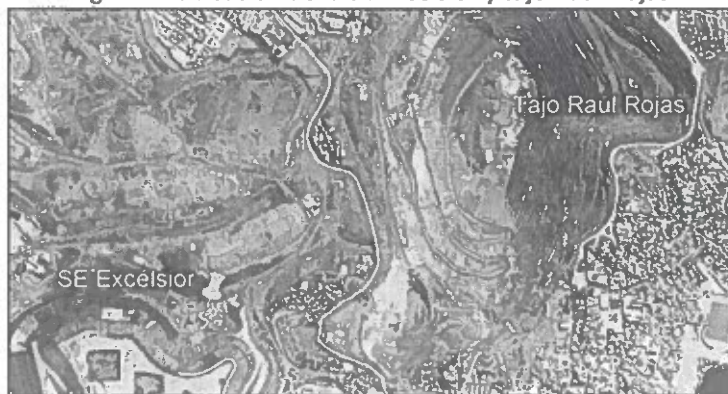
La excedencia de los parámetros señalados probablemente se debe a la dispersión geoquímica natural propia del entorno donde se ubica la SE Excelsior, tal como lo señala la información del portal GEOCATMIN del INGEMMET presentada por el Titular. Es importante destacar que la SE Excelsior se encuentra dentro de una unidad minera (UM), la cual colinda con el Tajo abierto Raúl Rojas (Figura 1), donde se realizaban actividades de extracción de minerales metálicos. En este contexto, es razonable inferir que las concentraciones elevadas de metales detectadas en el suelo son de origen natural y no están asociadas a los insumos y productos químicos para desarrollar las actividades en la SE Excelsior.

Figura 1. Ubicación de la SE Excelsior y tajo Raúl Rojas
