**Tribunal de Fiscalización Ambiental
Sala Especializada en Minería, Energía, Actividades
Productivas e Infraestructura y Servicios**

RESOLUCIÓN N° 279-2025-OEFA/TFA-SE

EXPEDIENTE : 0026-2025-DSEM/CMIN

ADMINISTRADO : EMPRESA ADMINISTRADORA CERRO S.A.C.

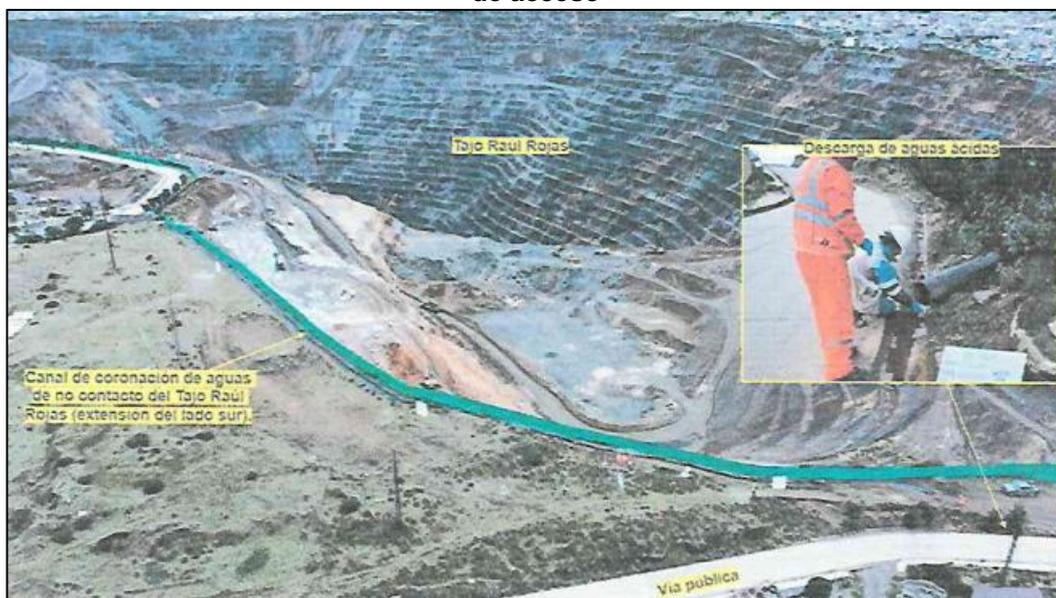
Imagen N° 1: Ubicación de la tubería que descarga agua ácida en la cuneta de vía de acceso

que en el canal de coronación de aguas de no contacto del Tajo Raúl Rojas (zona sur) existía una tubería de HDPE de 8 pulgadas de diámetro que proviene del citado canal y llegaba hasta la cuneta de la vía de acceso existente en el sector de Ayapoto. El agua proveniente de dicho canal presentaba un pH de 2,96 unidades.

29. Cabe precisar que el canal de coronación estaba revestido de geomembrana, a lo cual la DSEM verificó que existían dos (2) afloramientos. Lo señalado se observa en las siguientes imágenes:

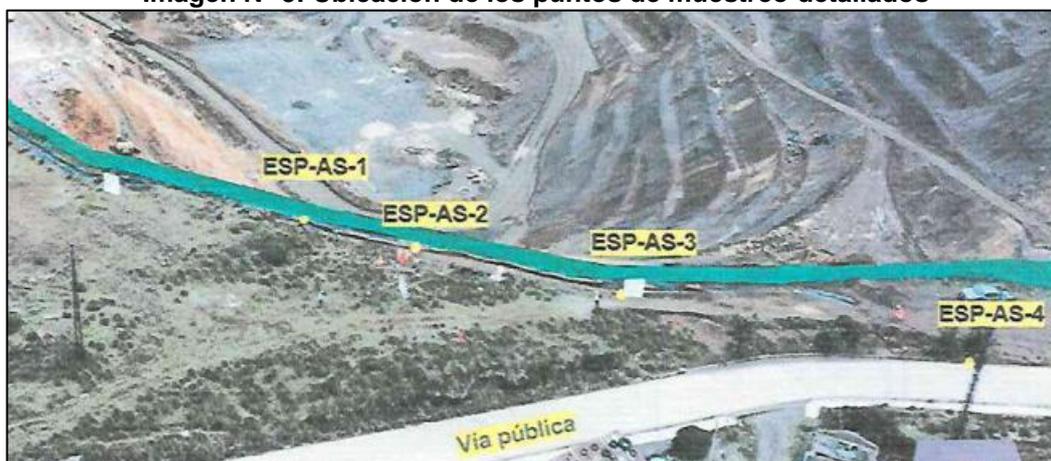
Imagen N° 3: Ubicación de los puntos de muestreo detallados

30. Como parte de la acción de supervisión, la DSEM realizó la toma de muestras de agua en las aguas subterráneas y superficiales de los afloramientos. En el cuadro siguiente se describen los puntos de muestreo y su ubicación:

31. Conforme a ello, de los resultados en los puntos de muestreo, se advirtió que la muestra tomada en el punto ESP-AS-4 tenía una calidad de pH de 2,96 y 3,22 en los días de la toma de muestra, conforme se detalla a continuación:

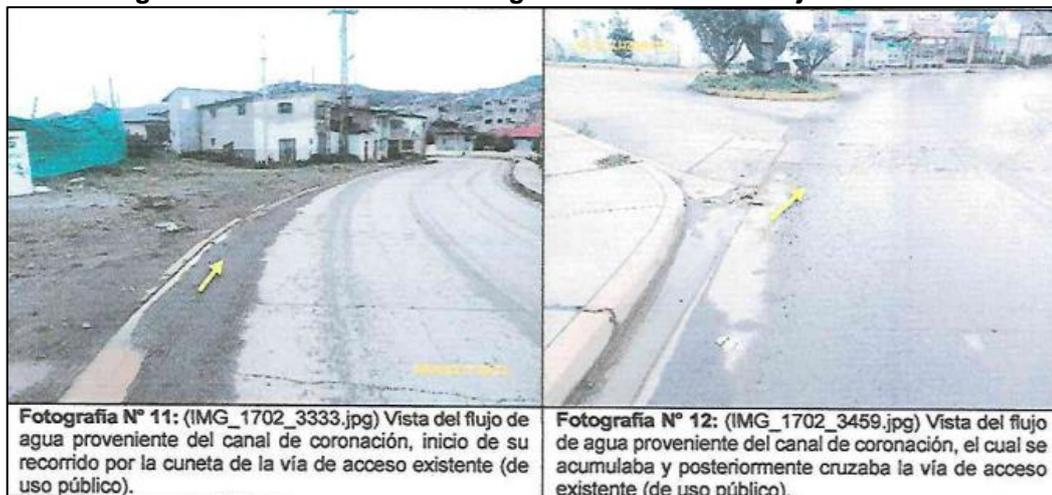
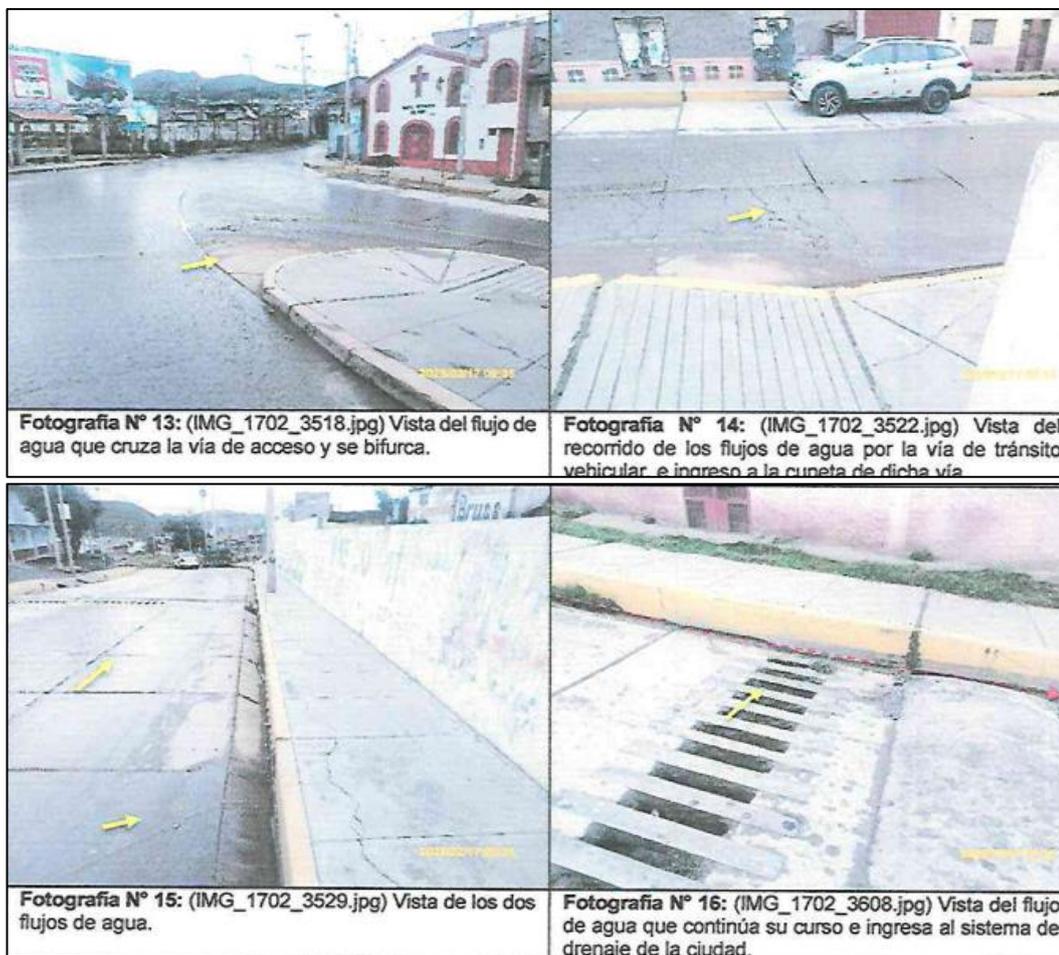
Imagen N° 4: Detalle de la descarga al sistema de drenaje de la ciudad

32. Cabe agregar que la DSEM verificó que el agua que discurre por la pendiente y cruza la vía de acceso existente (de uso público) ingresa al sistema de drenaje de la ciudad, para su posterior descarga, conforme se muestra a continuación:

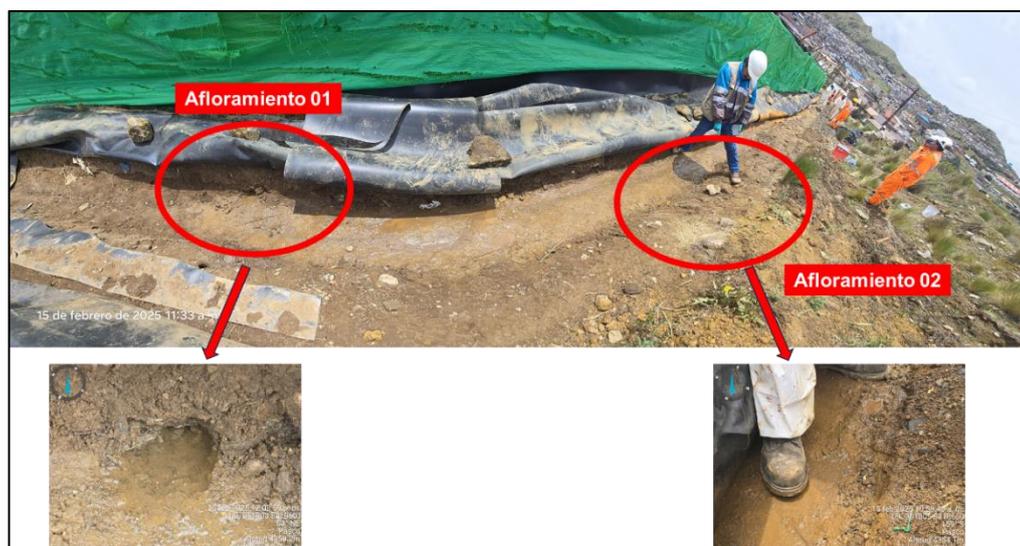
Figura N° 5
Identificación de afloramientos debajo de la geomembrana (canal de coronación)

63. Sobre el particular, esta Sala advierte que durante la Supervisión Especial 2025 la DSEM identificó dos afloramientos de agua ubicados en el suelo donde se encuentra instalado el canal de coronación. Este canal, conforme al Tercer Informe Técnico Sustentatorio de la UF Cerro de Pasco, aprobado mediante Resolución Directoral N° 00097 -2020-SENACE-PE/DEAR del 18 de agosto de 2020 (en adelante, **ITS 2020**), fue implementado por Cerro como parte del sistema de manejo de aguas de no contacto, con el objetivo de evitar que cualquier tipo de agua —sea superficial o subsuperficial— ingrese al tajo. Los afloramientos quedaron acreditados conforme al siguiente detalle:

- Los afloramientos de agua se encuentran en el suelo base del canal de coronación, por debajo de la geomembrana. Al no haber una adecuada impermeabilización y dada la deficiente ejecución del traslape de geomembranas, el agua discurrió por debajo del canal, entró en contacto con el suelo alterado por Cerro, arrastró sedimentos, y finalmente se incorporó al canal de coronación.

89. Cabe precisar que la medida preventiva no exige al apelante que impida la generación de agua ni su escurrimiento natural, como sugiere Cerro. Por el contrario, reconoce que el agua puede aflorar naturalmente, pero impone el deber de captarla adecuadamente antes de que interactúe con el suelo acidogénico alterado por la construcción del canal, a fin de que no se vea degradada en su tránsito.
